Asbestinventarisatetest

Franklin Rooseveltlaan 169, 9000 Gent

Attestnummer : 20240216-000326.001

Uitgegeven op : 21.02.2024

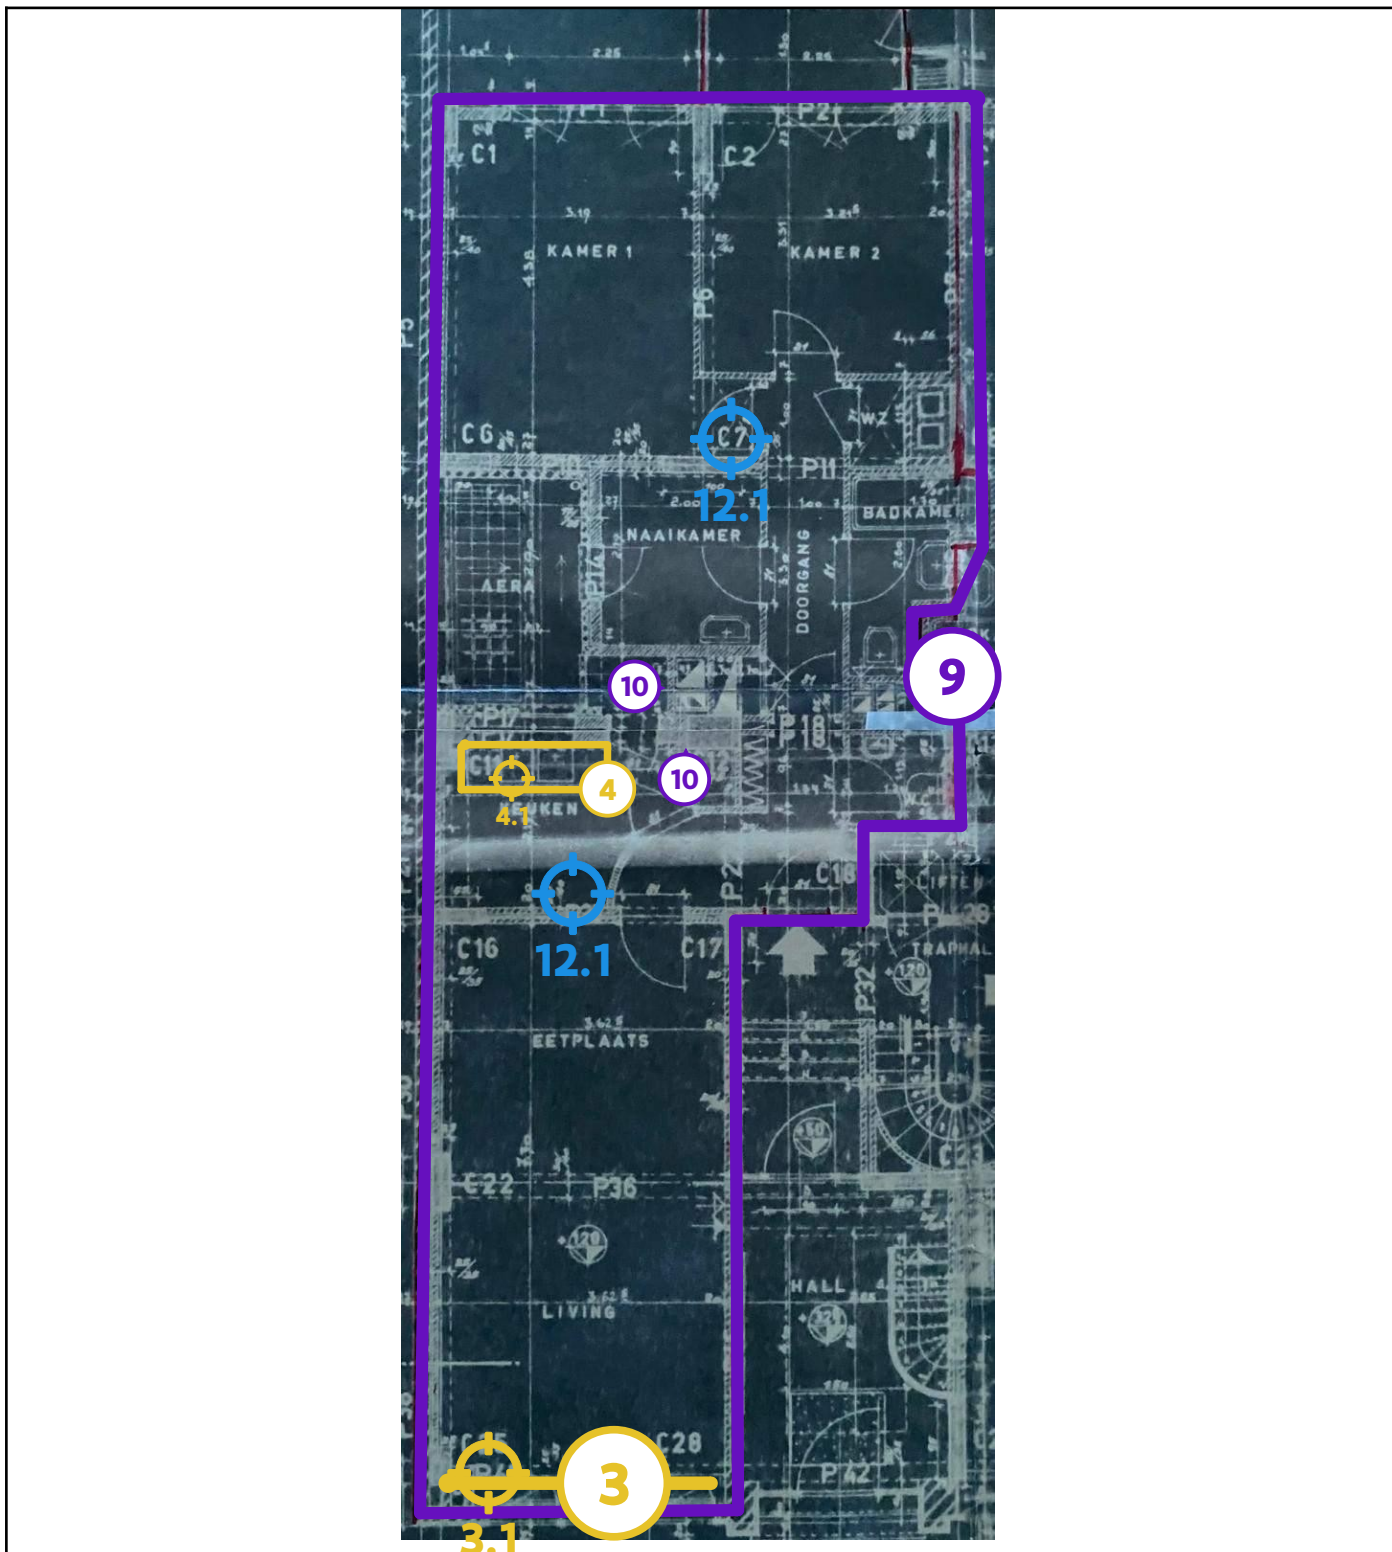
Plan 1.1: Plan appartement - vloeren

3. isolatieplaat	Asbestmateriaal	Zorgvuldig beheren
3.1 Code: GEN001	Puntmonster	-
4. coating - wastafel & spoelbak	Asbestmateriaal	Zorgvuldig beheren
4.1 Code: GEN004	Puntmonster	-
9. vloeren	Advies	-
10. luikjes luchtafvoer	Advies	-
12. pleisterwerk - wand	Geen asbest	-
12.1 Code: GEN005	Mengmonster	-

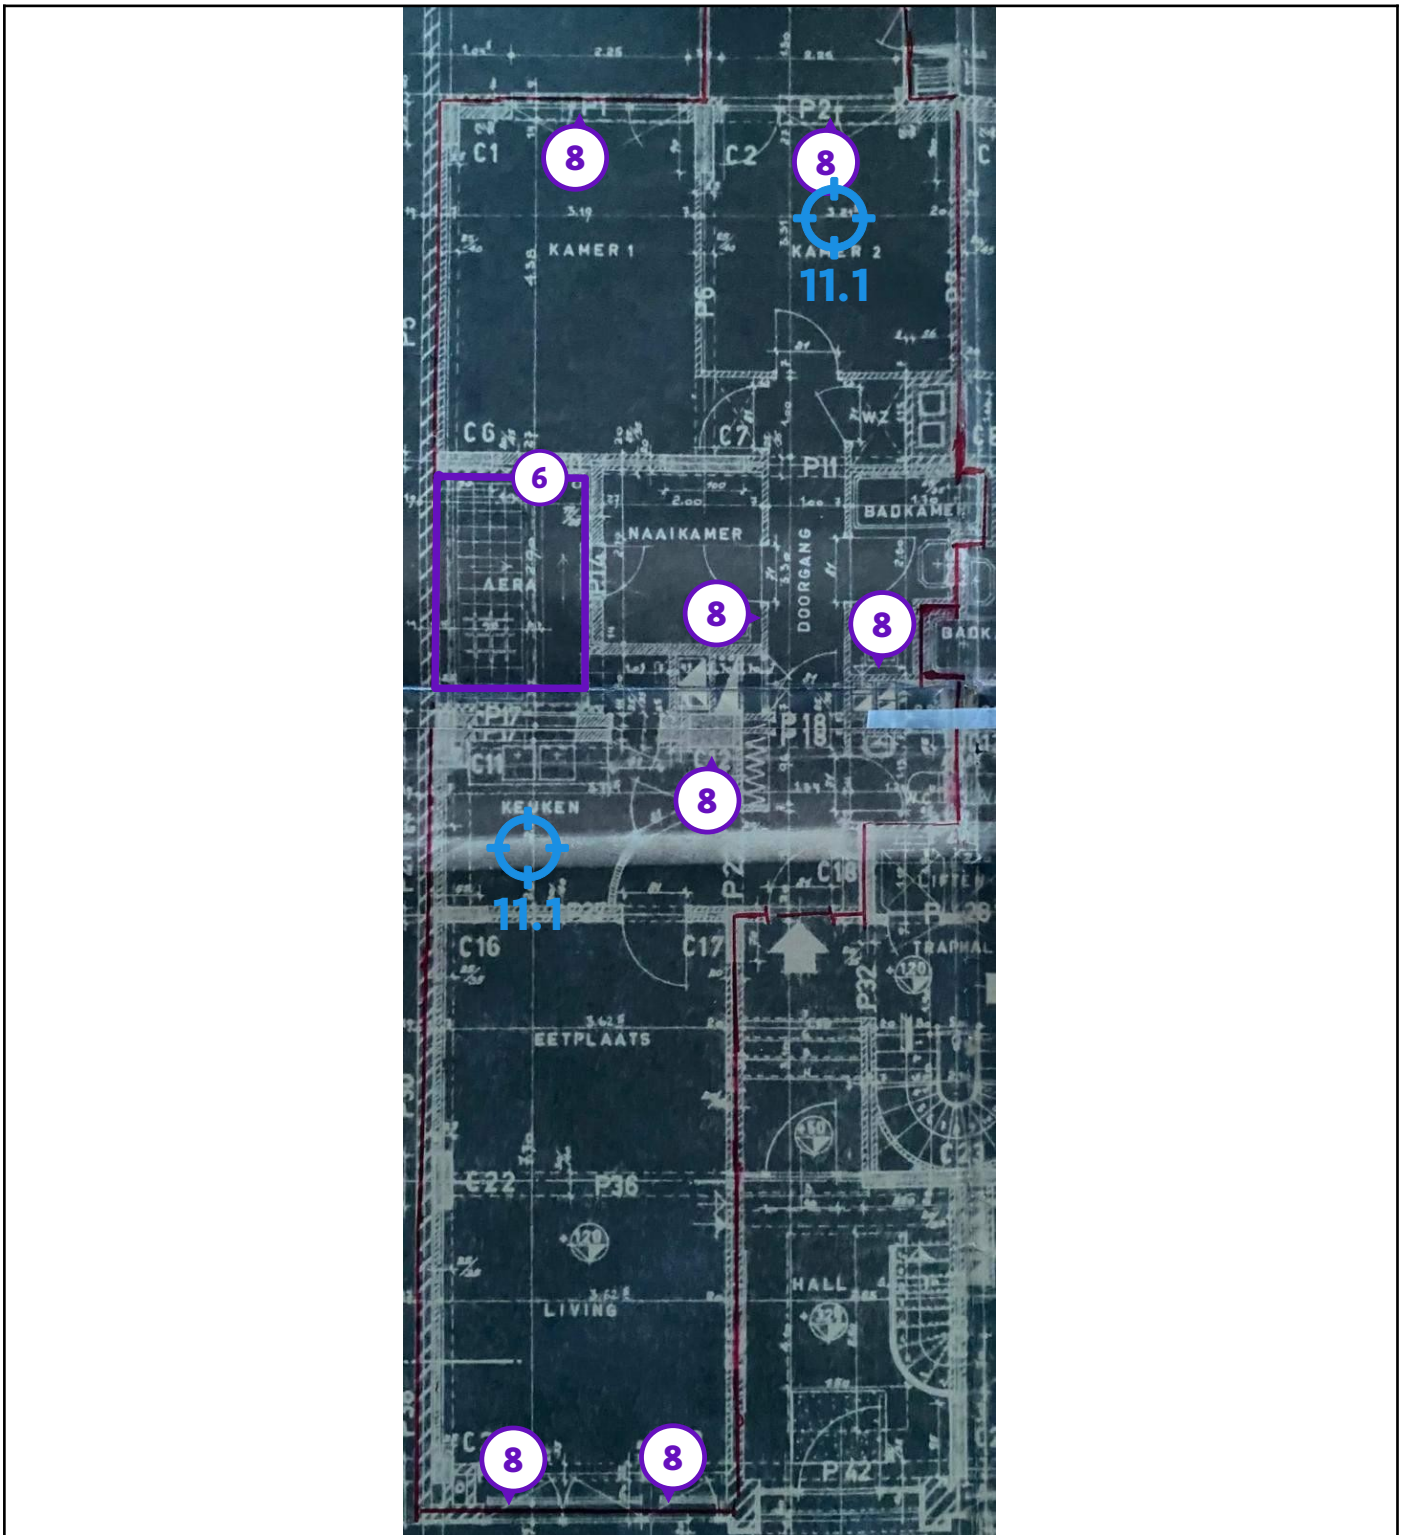
Plan 1.2: Plan appartement - radiatoren

Beschrijving	Type	Actie
6. EPDM	Advies	-

8. radiatoren	Advies	-
11. pleisterwerk - plafond	Geen asbest	-
11.1 Code: GEN006	Mengmonster	-

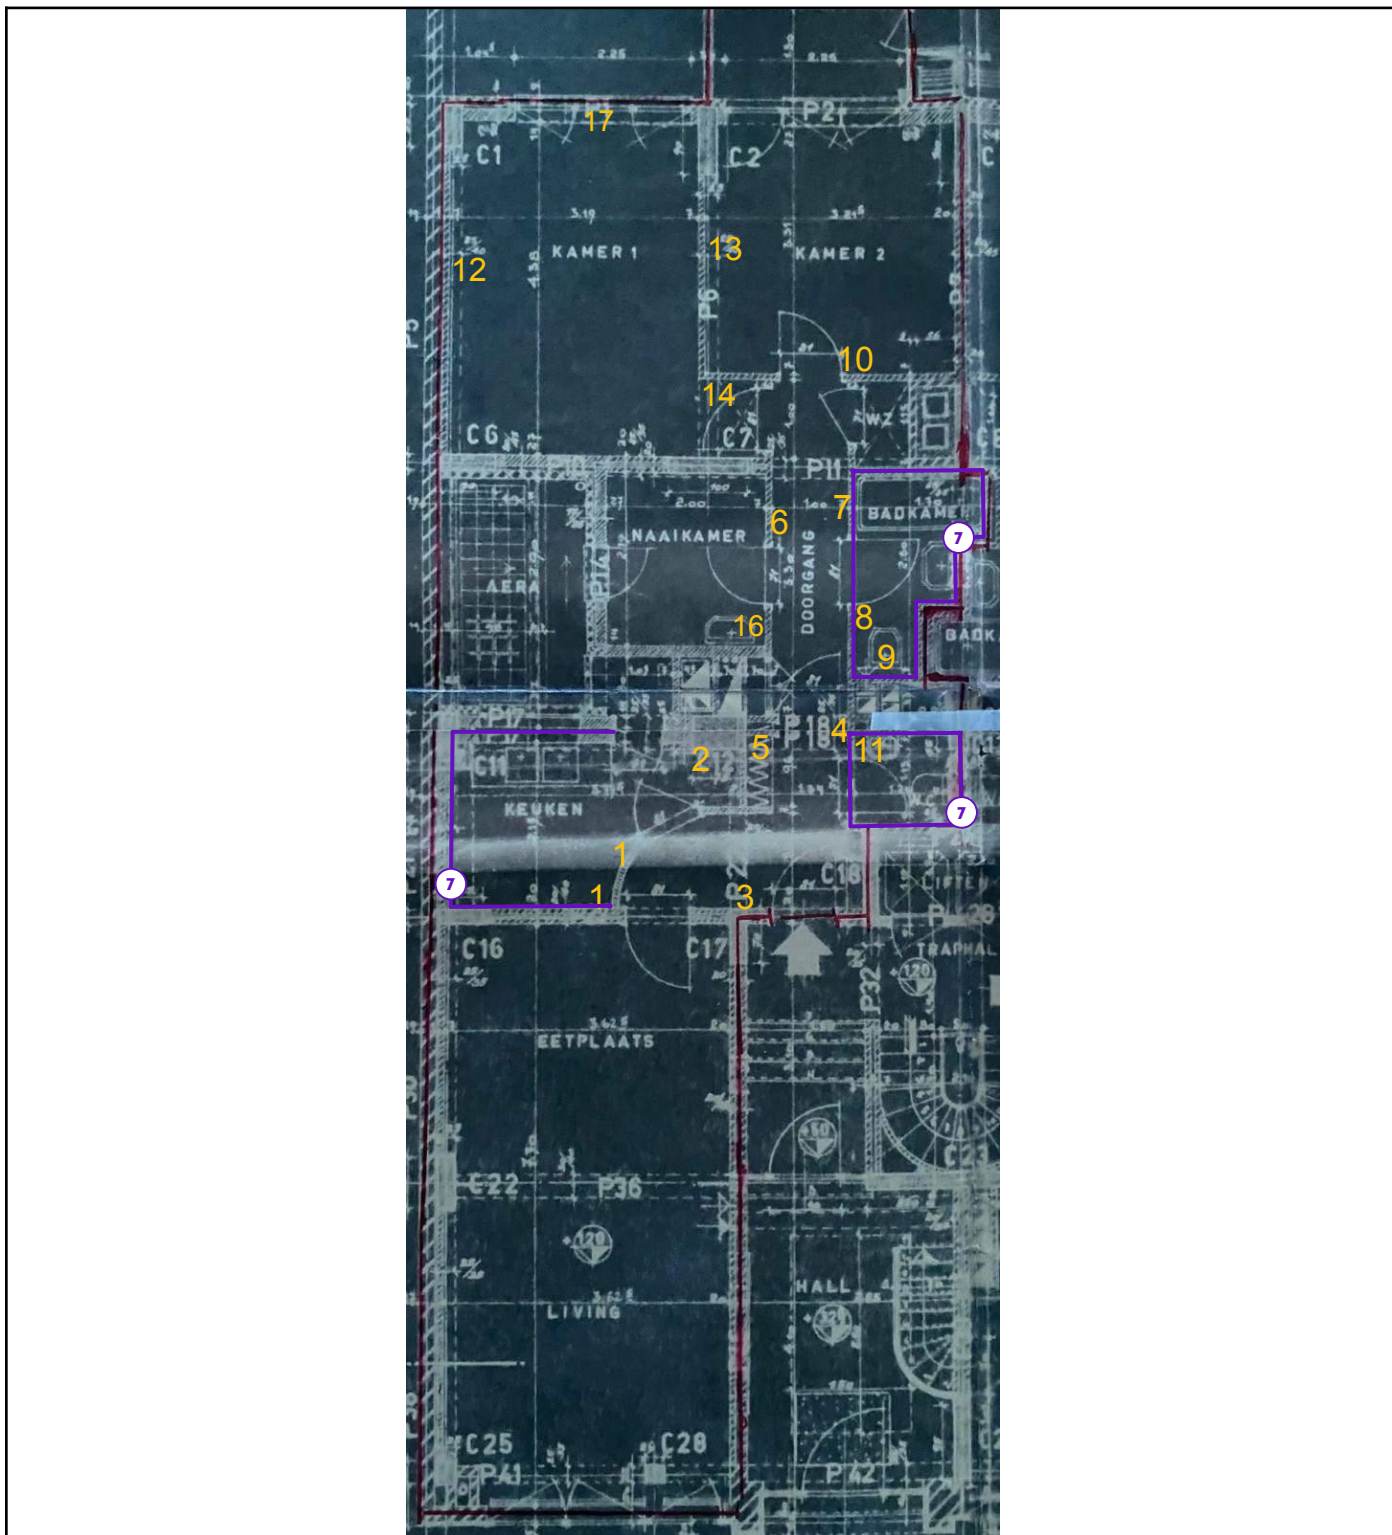
Plan 1.5: Plan appartement - bakeliet - wandtegels

Beschrijving	Type	Actie
5. bakeliet	Asbestmateriaal	Zorgvuldig beheren

7. wandtegels	Advies	-
---------------	--------	---

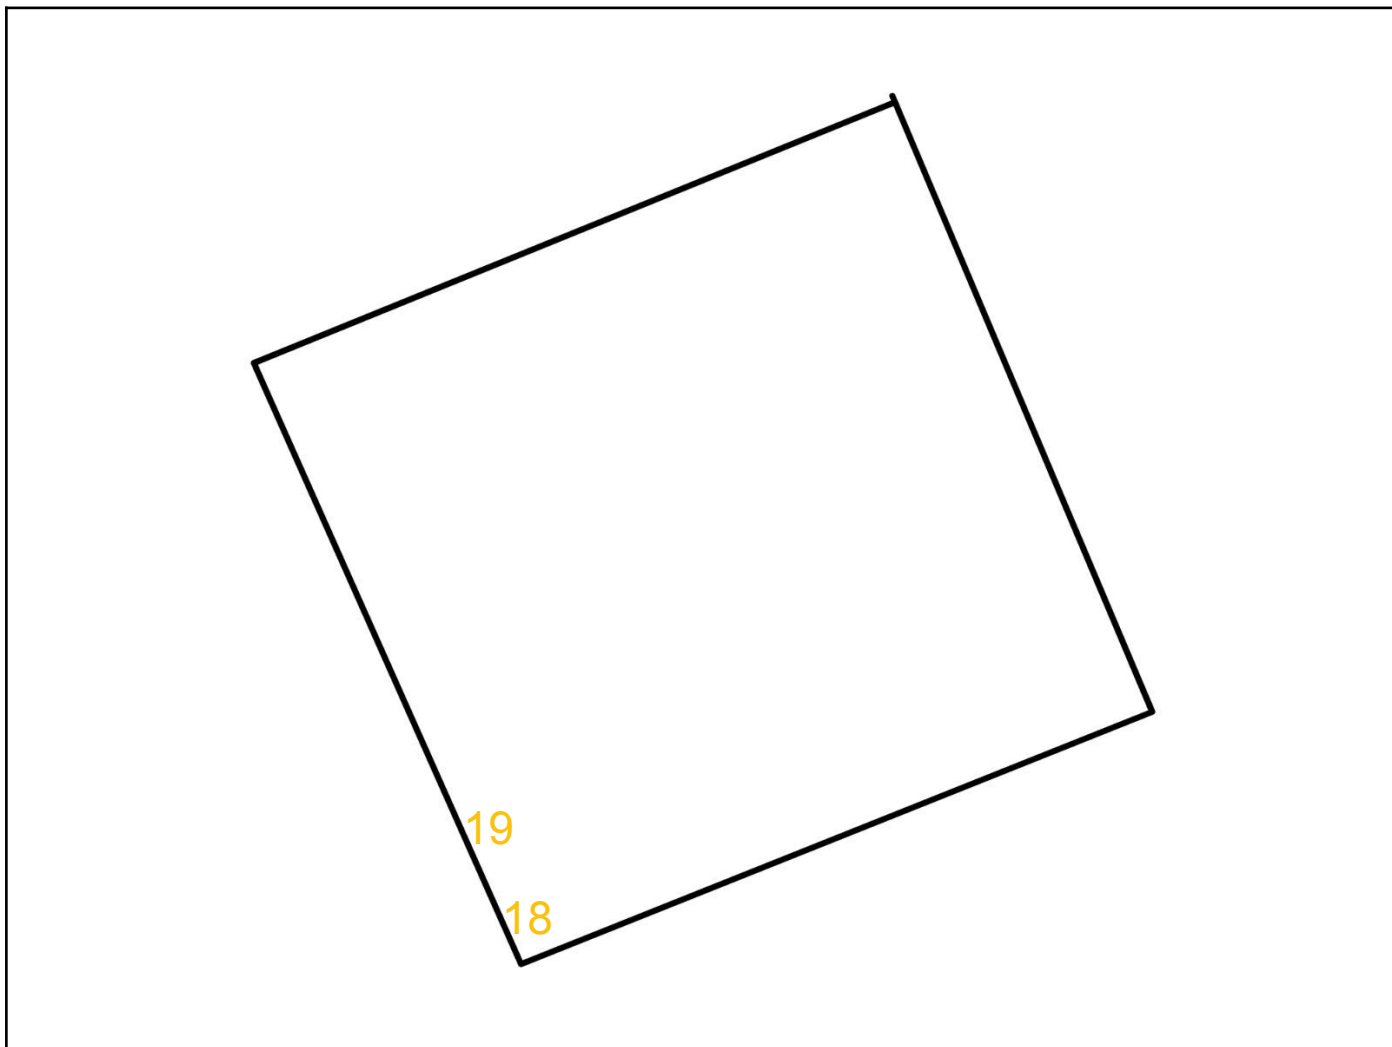
Plan 2.1: Plan kelder

Beschrijving	Type	Actie
5. bakeliet	Asbestmateriaal	Zorgvuldig beheren
