Asbestinventarisatetest

Steengoedstraat 5, 9030 Gent

Attestnummer : 20241006-000074.000

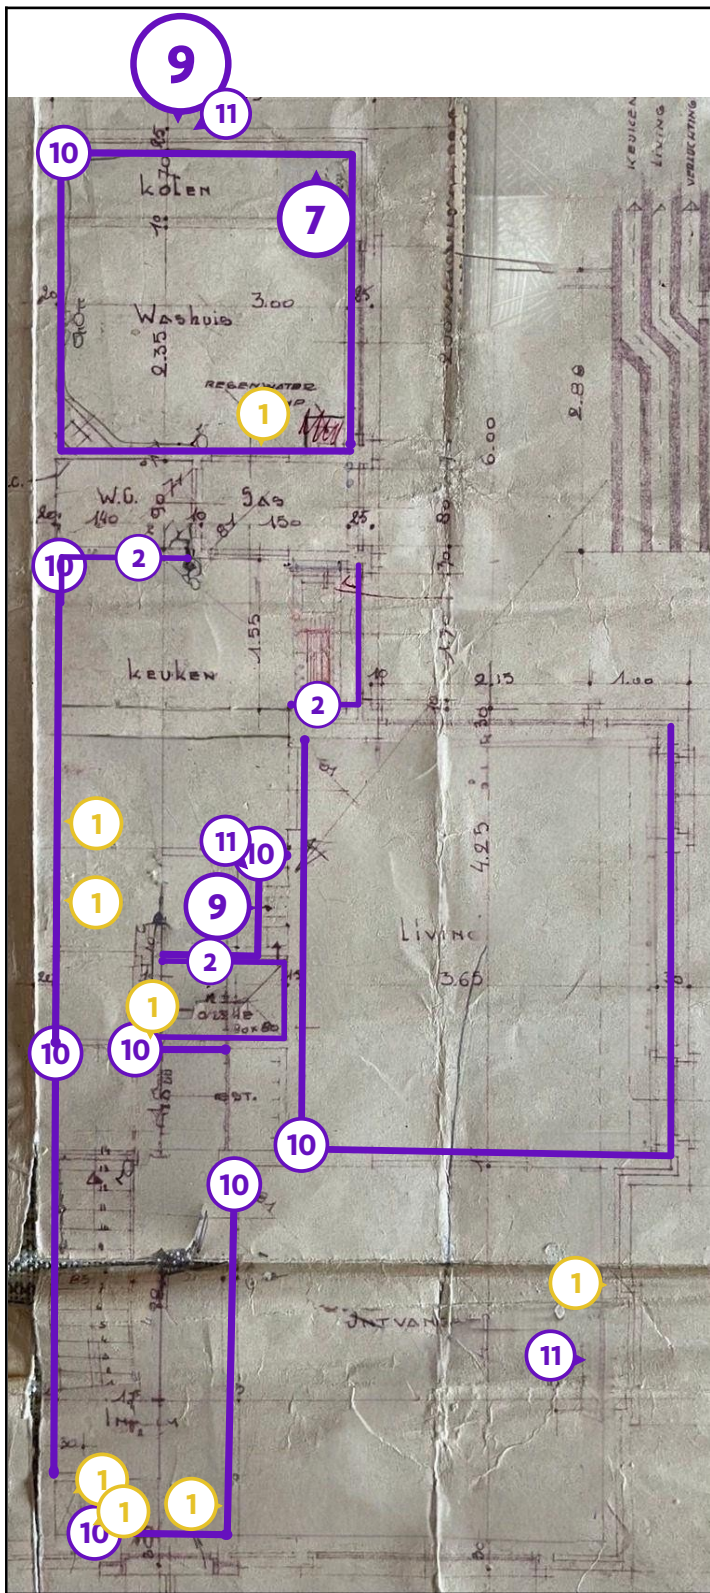
Plan 1.1: Niveau 0

1. bakeliet	Asbestmateriaal	Zorgvuldig beheren
2. wandtegels	Advies	-
7. cv - gascondensatieketel	Advies	-
9. roetluik	Advies	-
10. voorzetwanden	Advies	-
11. schoorsteen - schouw - haard	Advies	-

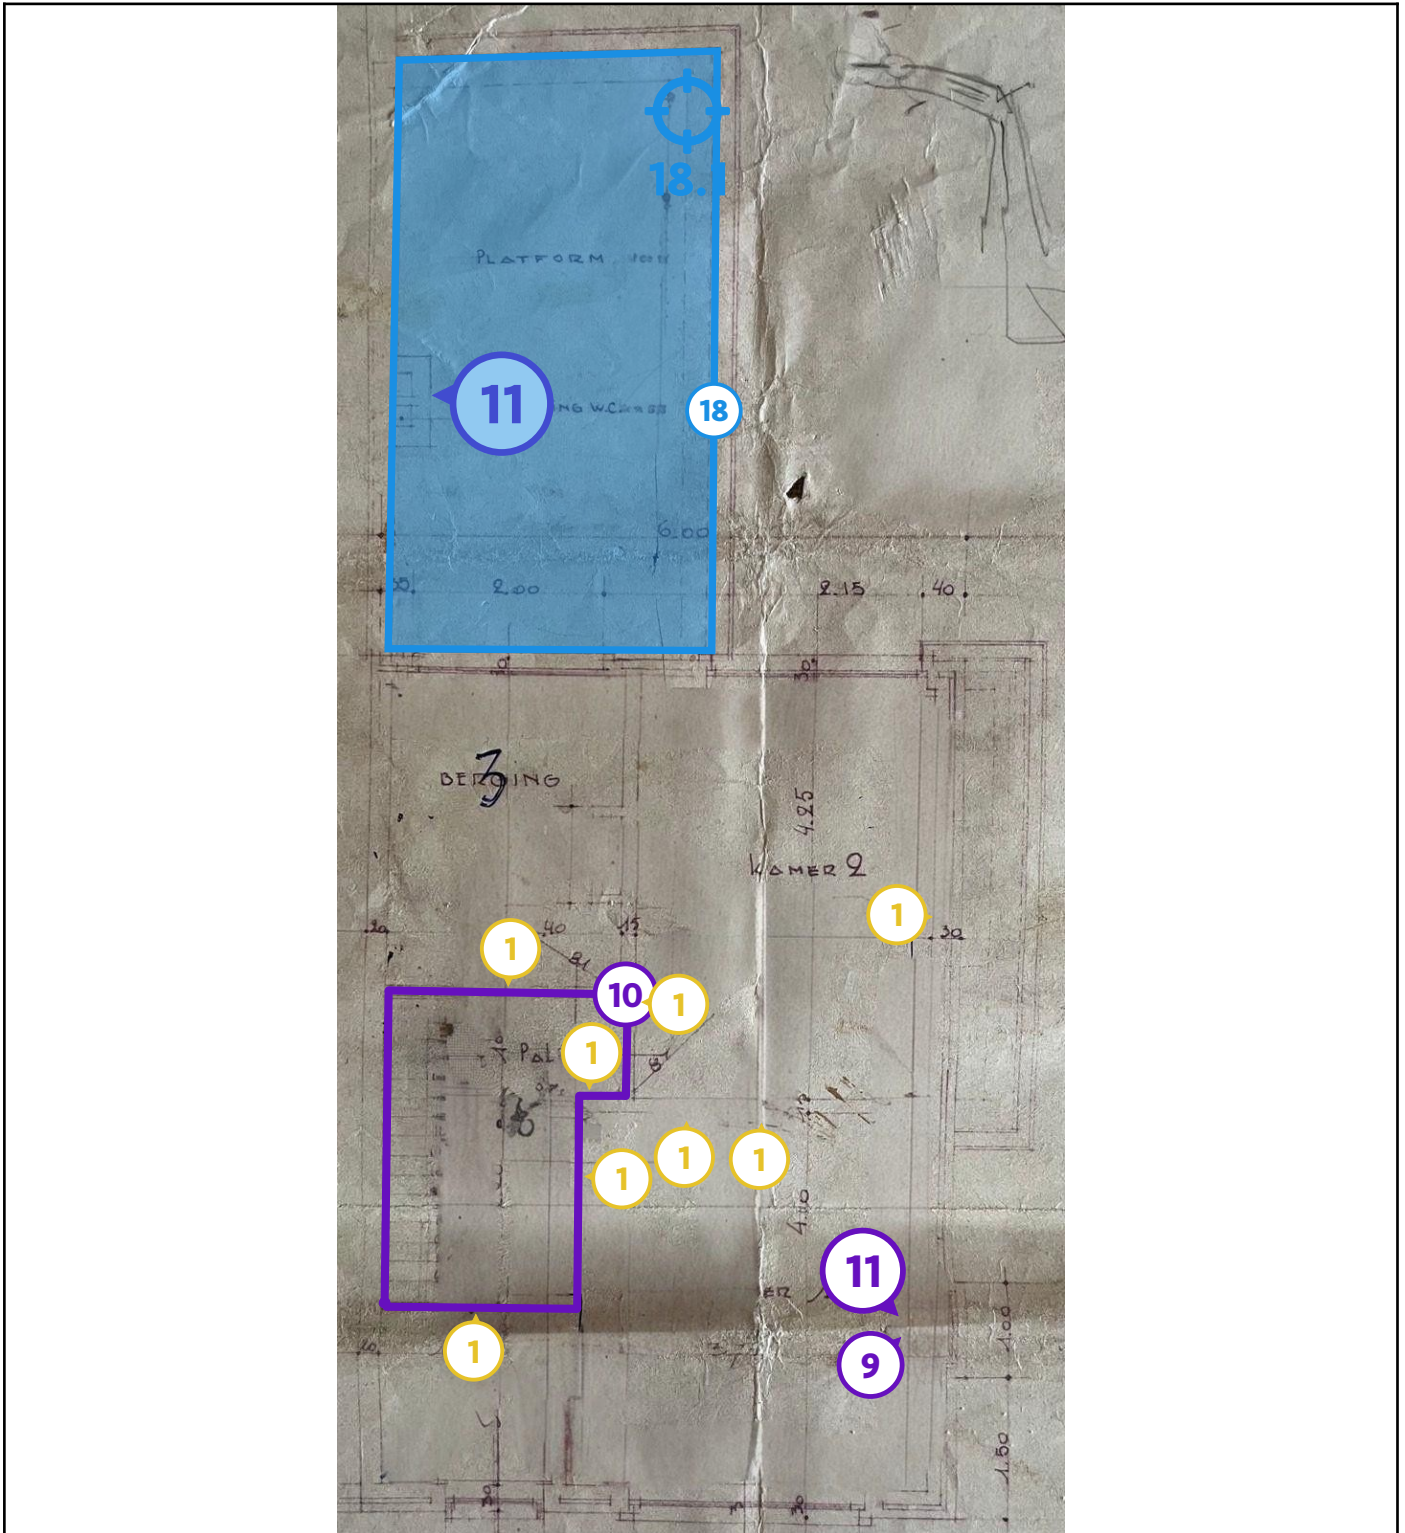
Plan 1.2: Niveau +1

Beschrijving	Type	Actie
1. bakeliet	Asbestmateriaal	Zorgvuldig beheren

9. roetluik	Advies	-
10. voorzetwanden	Advies	-
11. schoorsteen - schouw - haard	Advies	-
18. plat dak - asfaltvilt	Geen asbest	-
18.1 Code: MAR006	Puntmonster	-

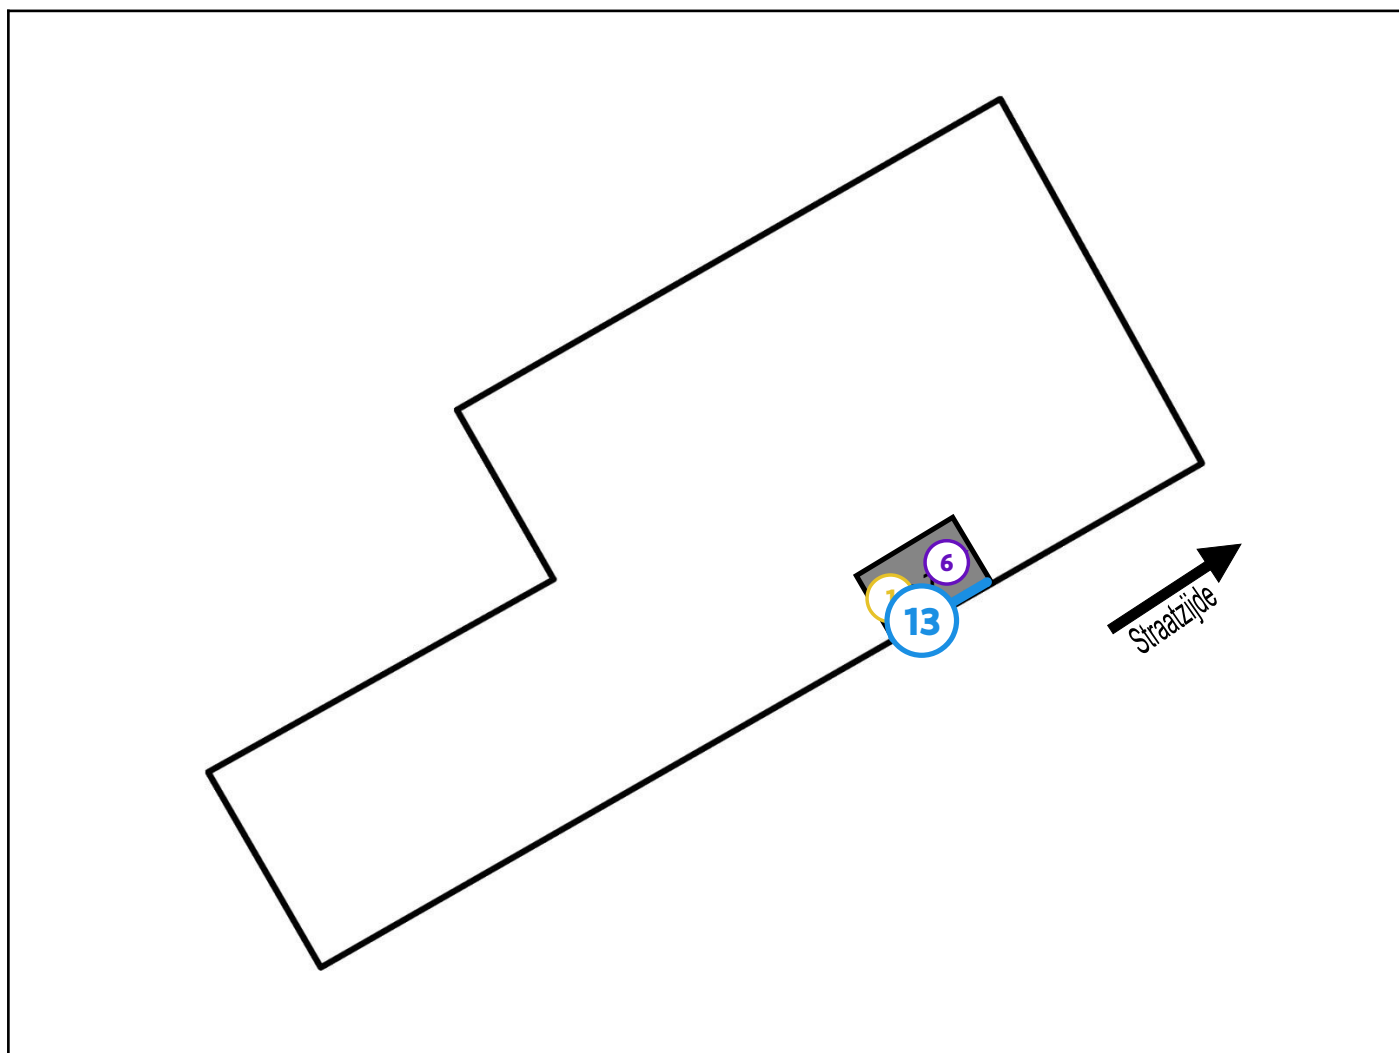
Plan 1.5: Niveau -1 - koele berging onder trap

Beschrijving	Type	Actie
1. bakeliet	Asbestmateriaal	Zorgvuldig beheren
6. cementbuis	Advies	-
13. pleisterwerk - wand	Geen asbest	-

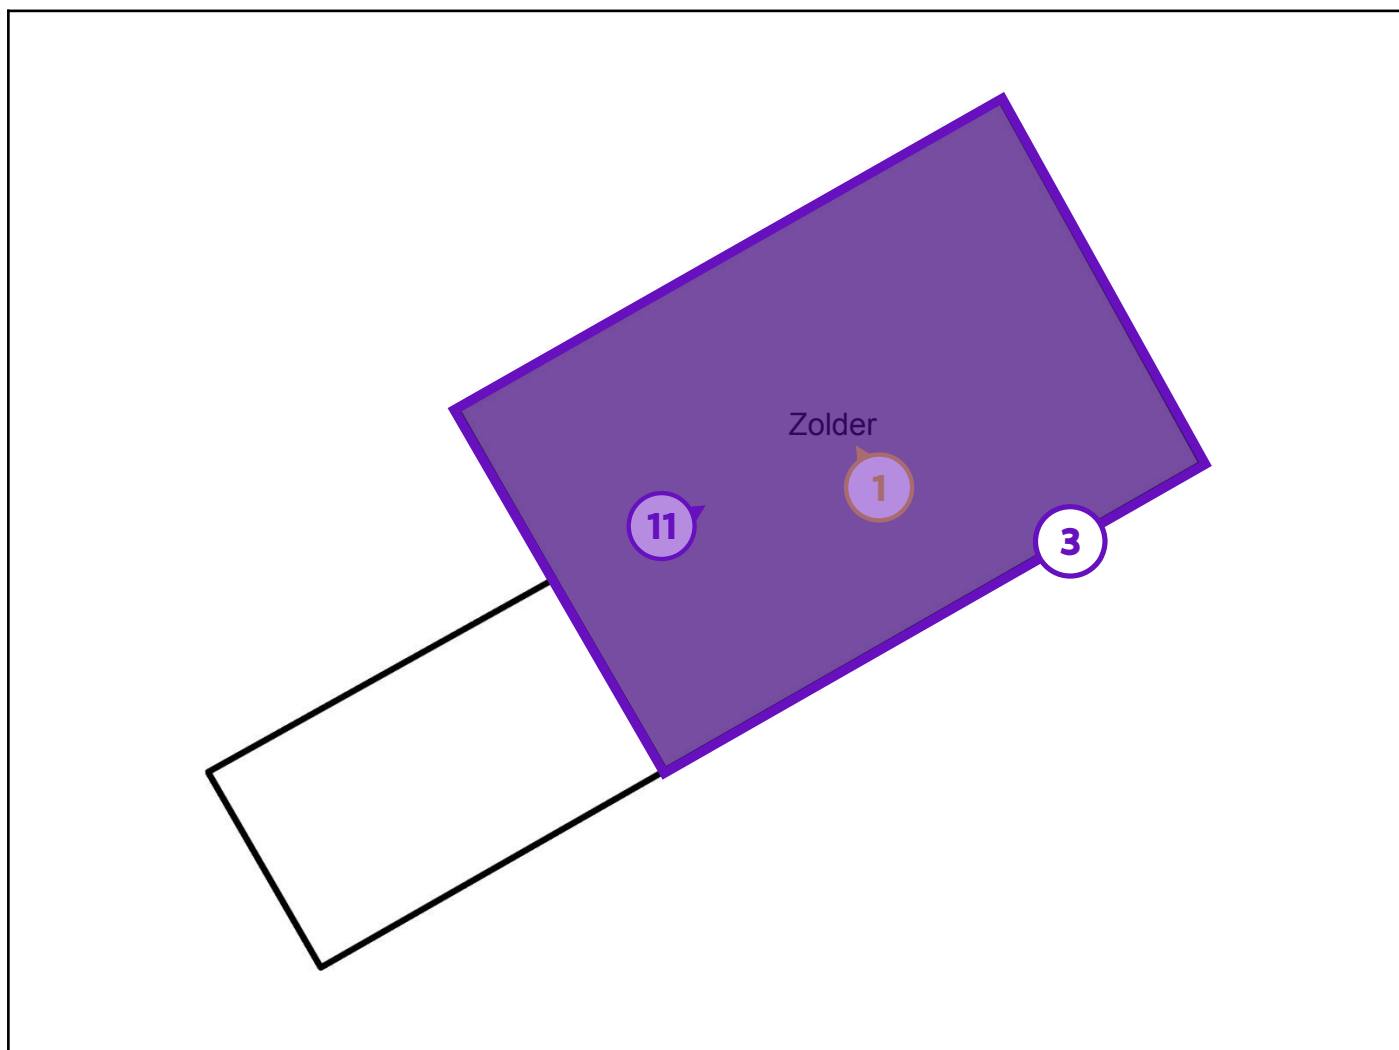
Plan 1.9: Niveau +2

Beschrijving	Type	Actie
1. bakeliet	Asbestmateriaal	Zorgvuldig beheren
3. onderdak - woning	Advies	-
11. schoorsteen - schouw - haard	Advies	-
