# Asbestinventarisatetest

Lusthoflaan 157, 9030 Gent

Attestnummer : 20260918-000176.000

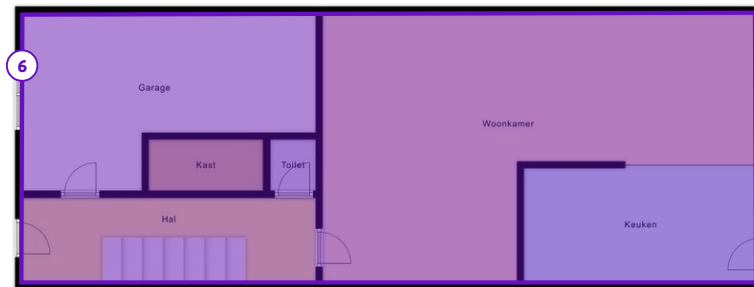
## Plan 1.2: +0 plafonds

| Beschrijving | Type | Actie |
|---|---|---|
| 6. Plafonds met voorzetpanelen | Advies | - |

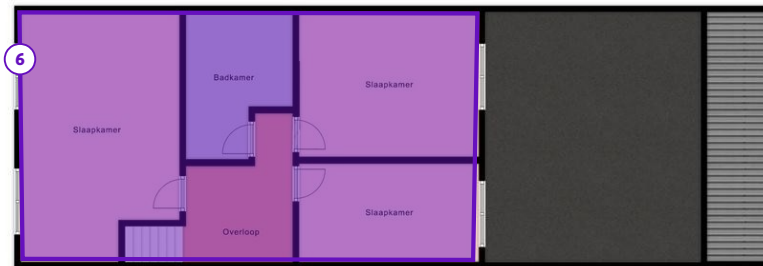
## Plan 1.4: +1 plafonds

| Beschrijving | Type | Actie |
|---|---|---|
| 6. Plafonds met voorzetpanelen | Advies | - |

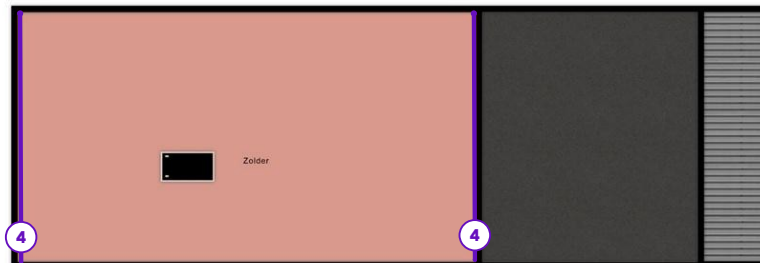
## Plan 1.5: +2

| Beschrijving | Type | Actie |
|---|---|---|
| 4. Onderdak hoofdgebouw | Beperking | - |

**Uitleg van de asbestdeskundige:** Het te onderzoeken onderdak situeert zich hoger dan 3,50m te rekenen vanaf een veilige ondergrond. Via zolder is het onderdak niet bereikbaar zonder schade aan te brengen. Via de Velux zijn de meervoudige dakpannen niet te verwijderen.

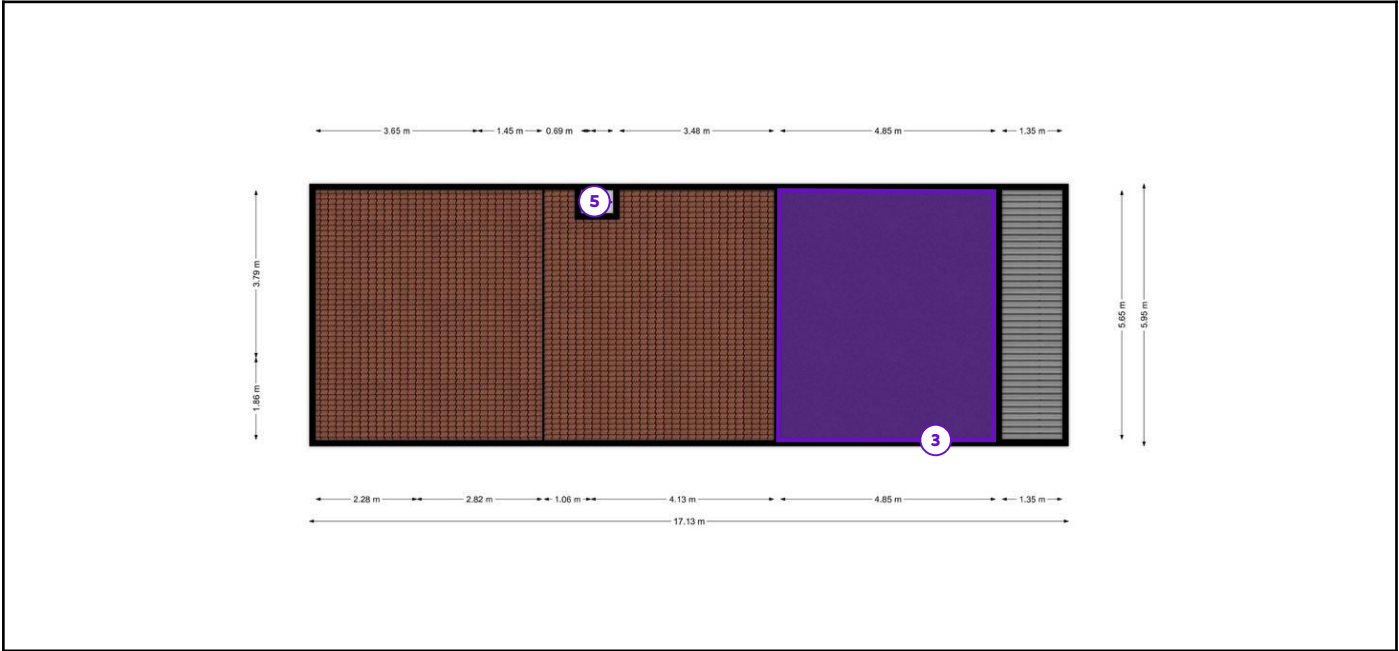
# Plan 1.6: Daken woning

| Beschrijving | Type | Actie |
|---|---|---|
| 5. Schoorsteen rookgaskanaal - beoordeling | Beperking | - |
