Asbestinventarisatetest

Rozenlaan 2B, 8900 Ieper

Attestnummer : 20231006-000109.000

Uitgegeven op : 06.10.2023

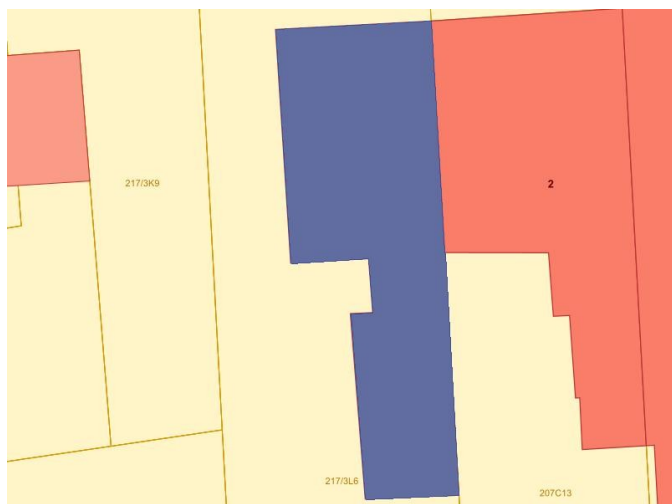
Zone 1: Woning

- 1 Asbestmateriaal**
- 0 Beperking
- 0 Uitsluiting
- 0 Roerend goed
- 0 Puin, steenslag, (water)bodem
- 1 Advies**
- 2 Geen asbest**

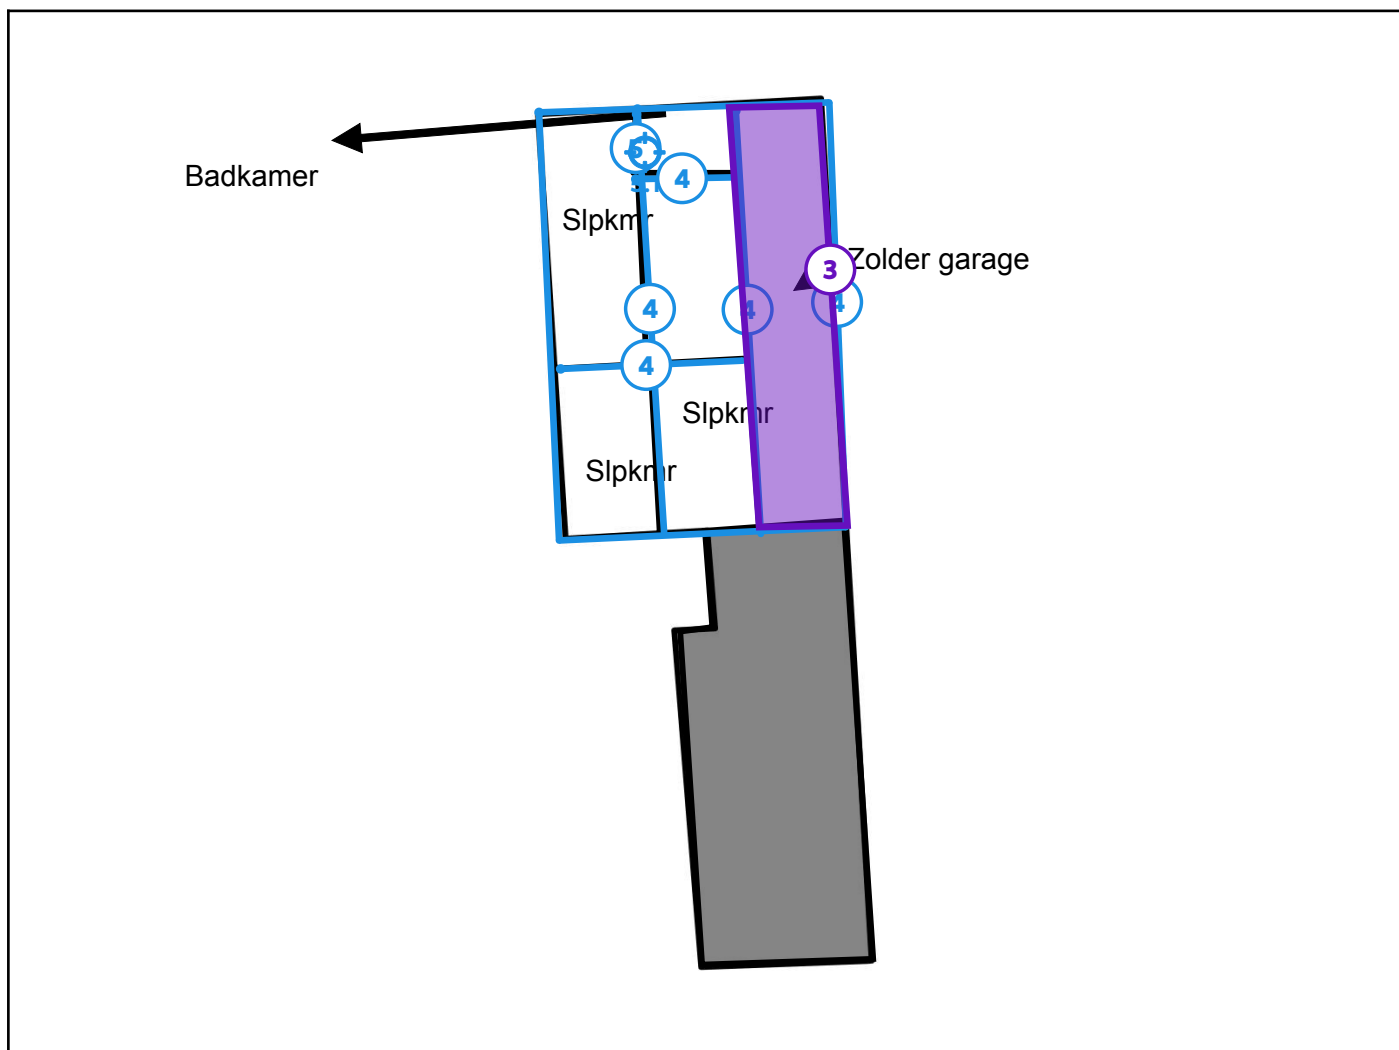
Plan 1.2: 1ste verdiep

Beschrijving	Type	Actie
3. Onderdak woning	Advies	-
4. Pleisterwerk - MUUR	Geen asbest	-
5. Tegels badkamer	Geen asbest	-
5.1 Code: MM02	Puntmonster	-

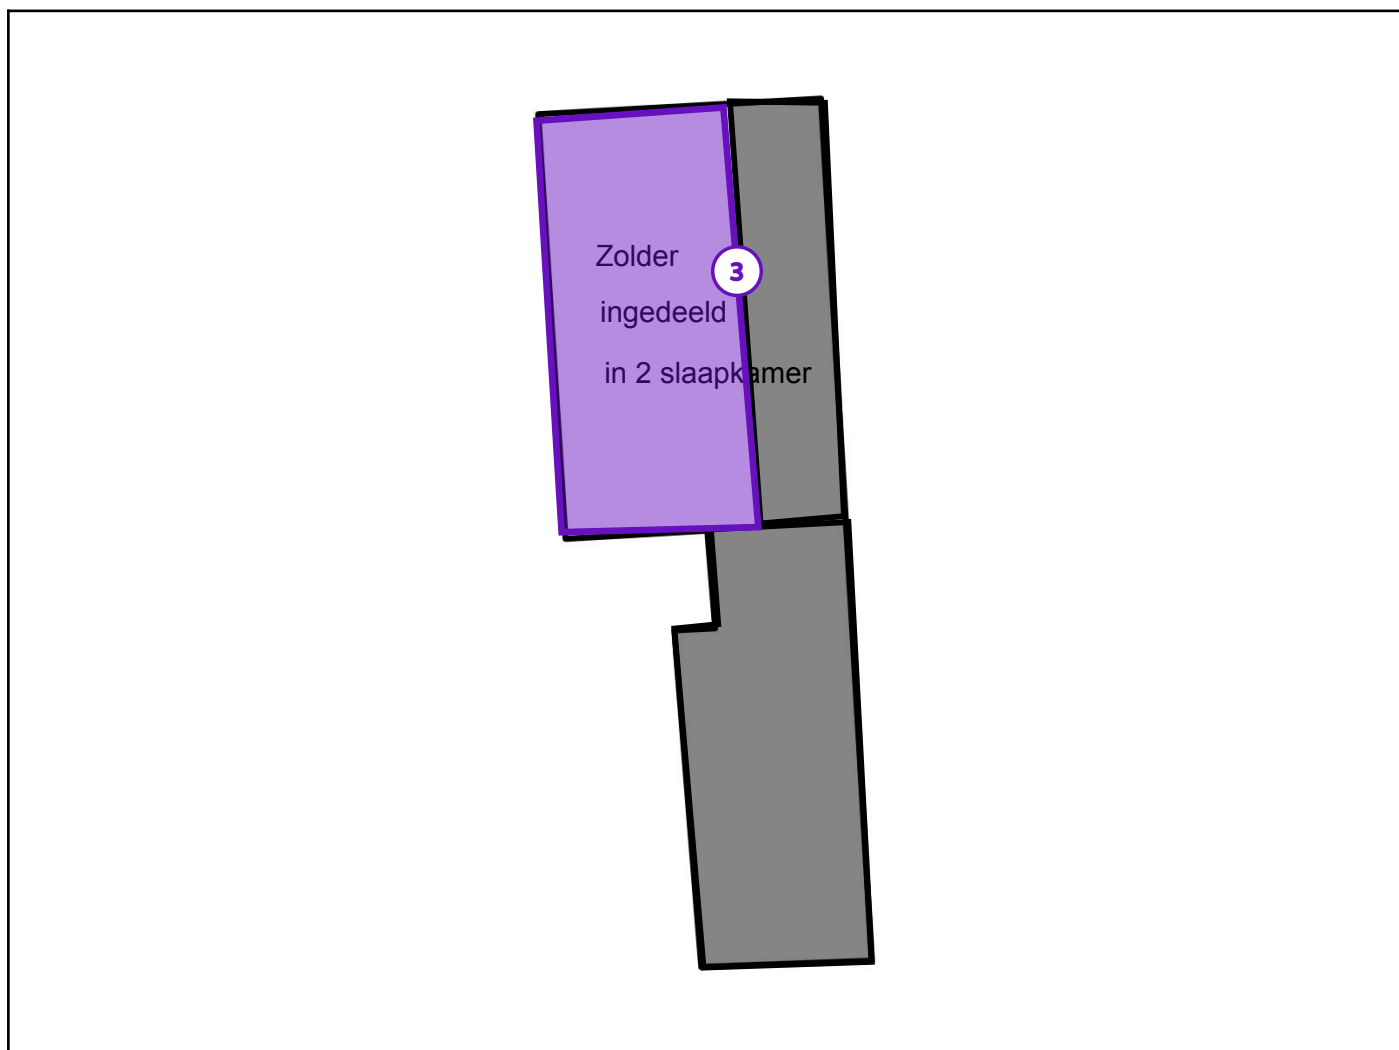
Plan 1.3: Zolder

Beschrijving	Type	Actie
3. Onderdak woning	Advies	-

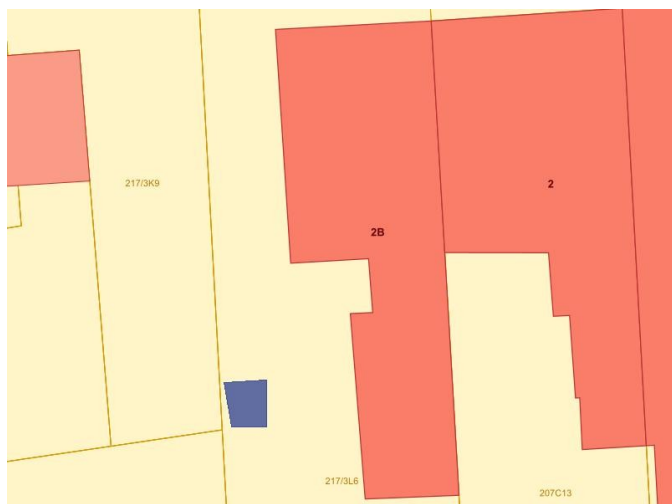
Zone 2: Hok

1 Asbestmateriaal
