Asbestinventarisatetest

Voldersstraat 4, 8900 Ieper

Attestnummer : 20260605-000260.000

Uitgegeven op : 05.06.2026

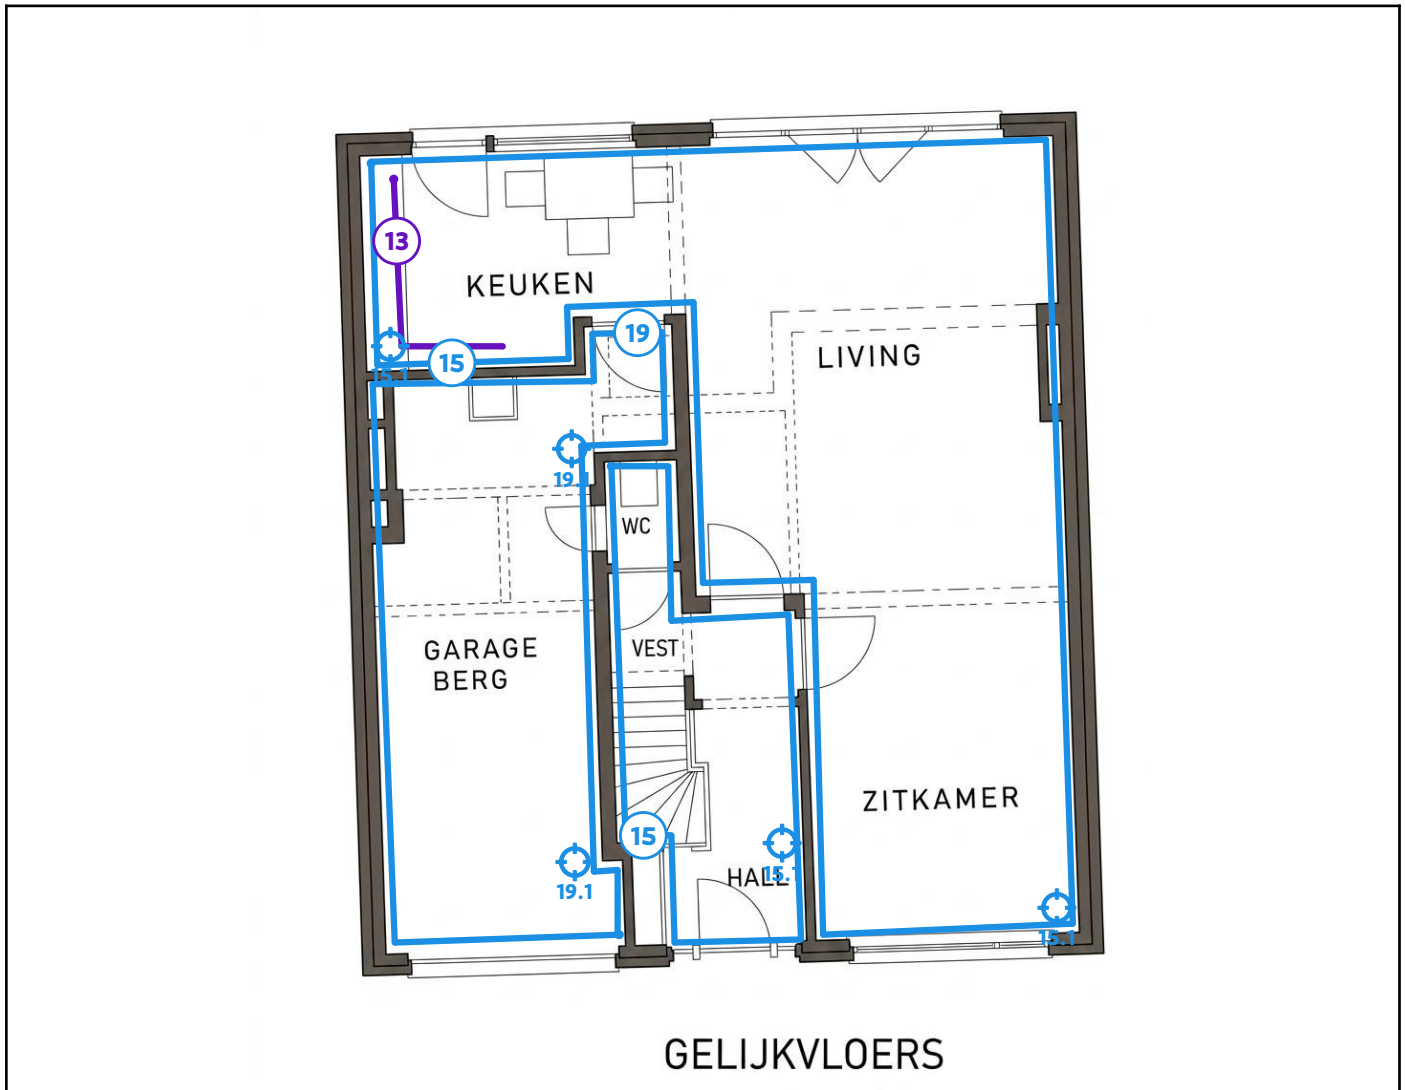
Plan 1.1: gelijkvloers muren

Beschrijving	Type	Actie
13. alle muur tegels (lijm)	Advies	-
15. Pleisterwerk wanden	Geen asbest	-
15.1 Code: 4.1	Mengmonster	-
19. Cementen smeerlaag binnen	Geen asbest	-
19.1 Code: 12.1	Mengmonster	-

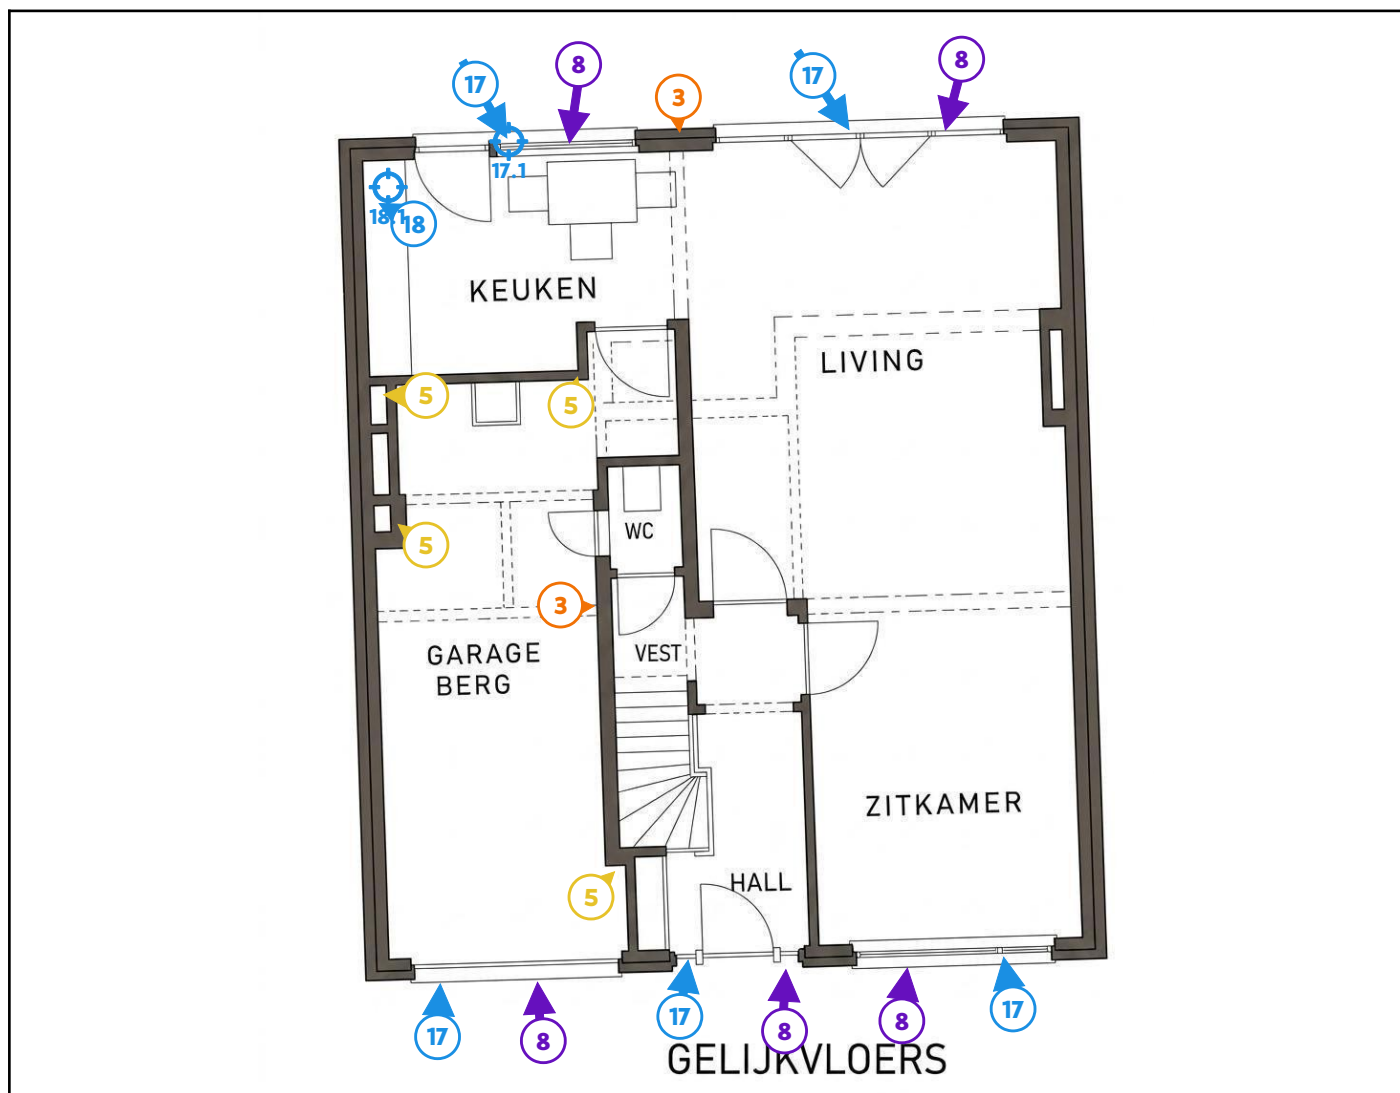
Plan 1.5: gelijkvloers andere

Beschrijving	Type	Actie
3. Bakeliet schakelaars/stopcontacten	Asbestmateriaal	Verwijderen
5. Cementbuis afvoer wastafels eerste verdiep	Asbestmateriaal	Zorgvuldig beheren
8. Dorpels	Advies	-
17. Mastiek ramen	Geen asbest	-
17.1 Code: 2.1	Puntmonster	-
18. Anti-dreun	Geen asbest	-

18.1 Code: 9.1	Puntmonster	-
----------------	-------------	---

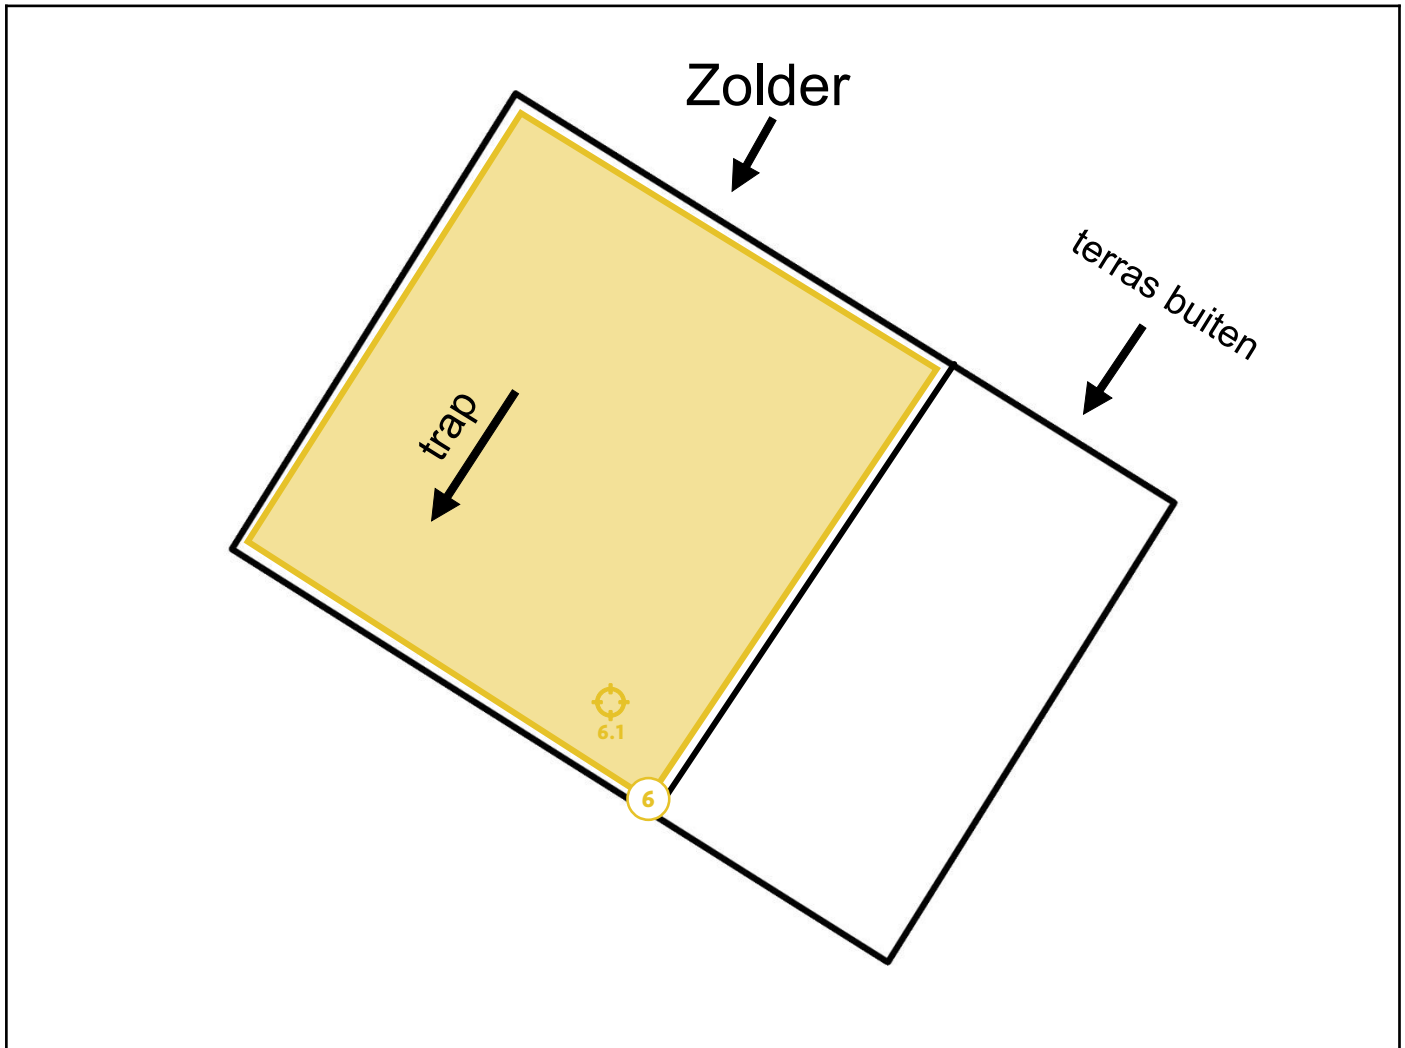
Plan 1.12: zolderverdieping plafond/onderdak

Beschrijving	Type	Actie
6. Onderdak type Menuiserie	Asbestmateriaal	Zorgvuldig beheren
6.1 Code: 14.1	Puntmonster	-

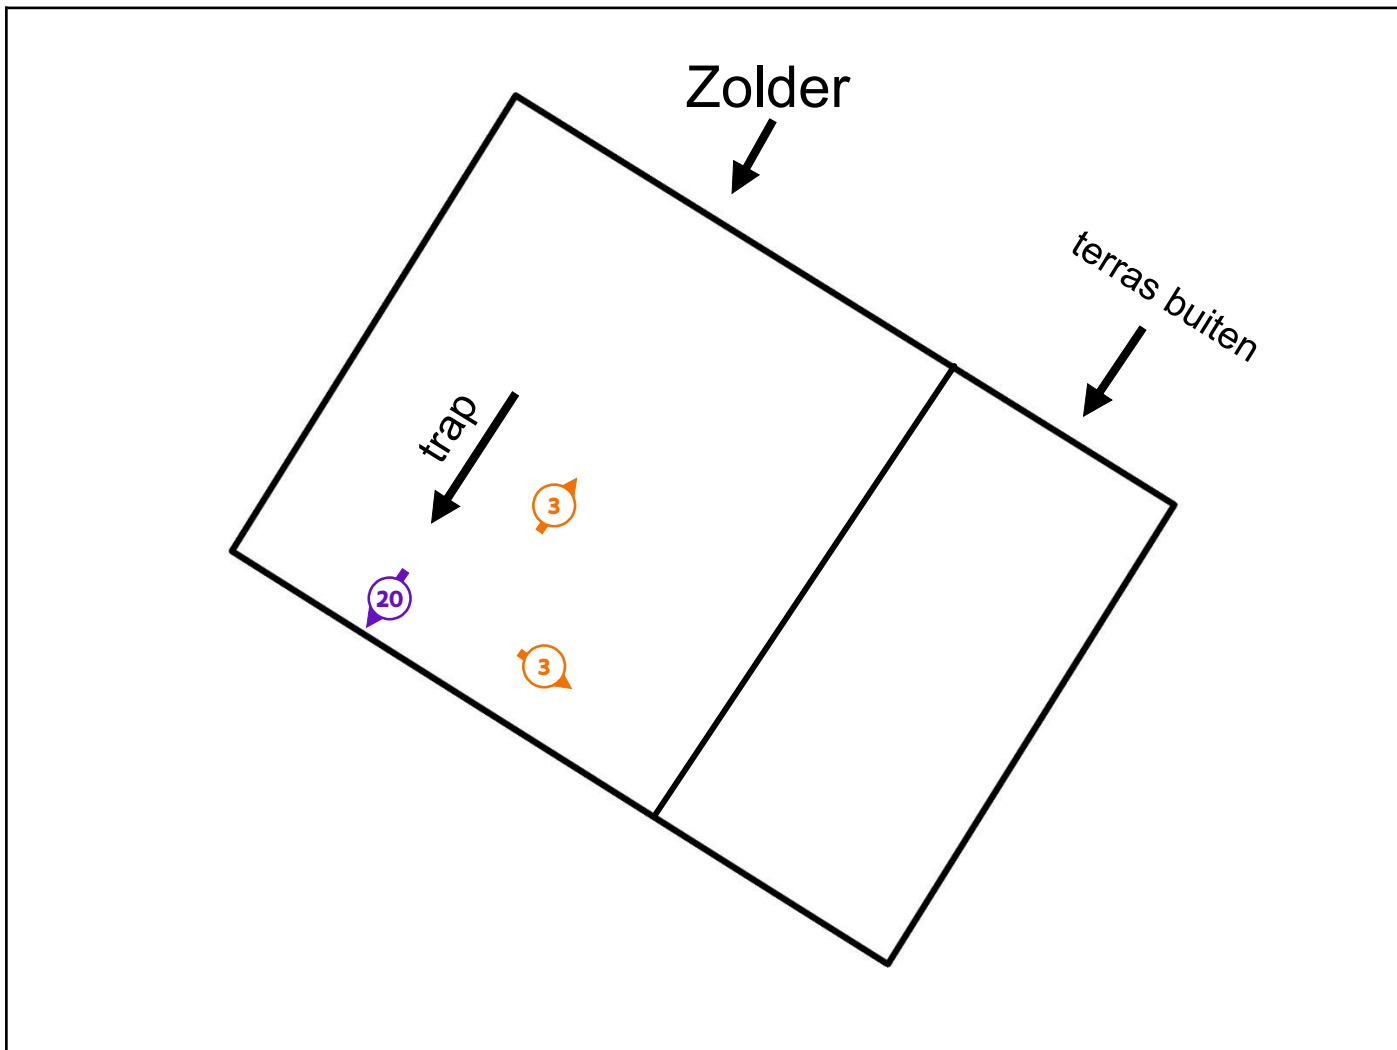
Plan 1.13: zolderverdieping andere

Beschrijving	Type	Actie
3. Bakeliet schakelaars/stopcontacten	Asbestmateriaal	Verwijderen
20. CV-ketel (niet verdacht)	Overige ruimte of materiaal	-

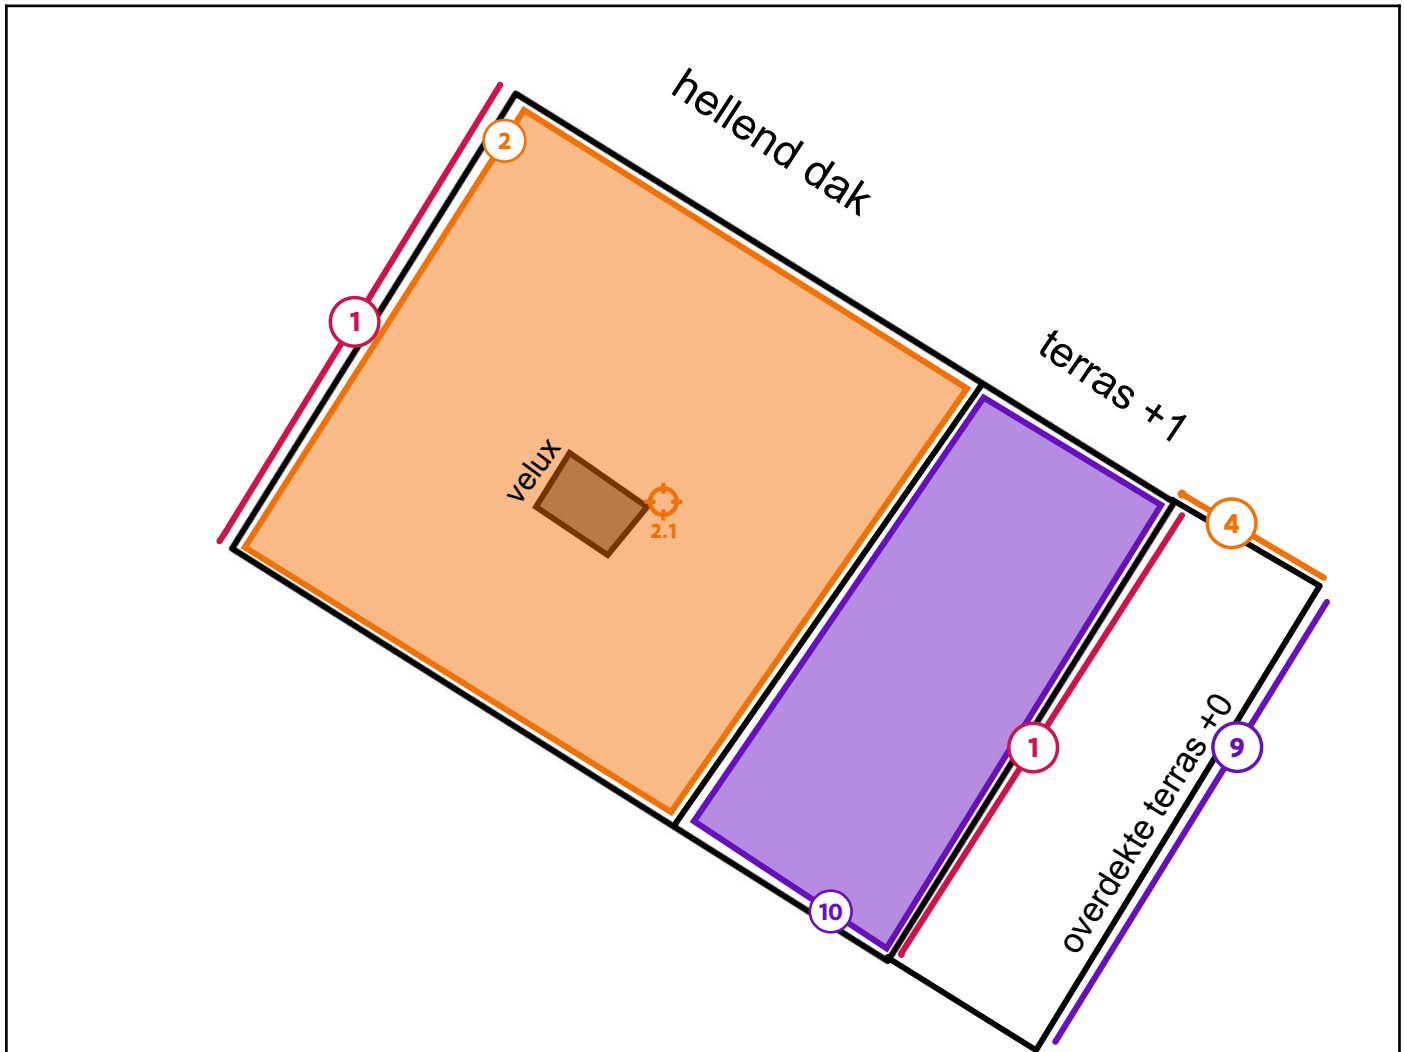
Plan 1.14: plan daken

Beschrijving	Type	Actie
1. Mos/sediment in de dakgoot	Asbestmateriaal	Dringend verwijderen
2. Dak bestaande uit leien	Asbestmateriaal	Verwijderen
2.1 Code: 1.1	Puntmonster	-
4. Deksteen gemene muur	Asbestmateriaal	Verwijderen
9. afvalresten deksteen gemene muur	Advies	-
10. onderdak onder terras 1ste verdiep	Advies	-

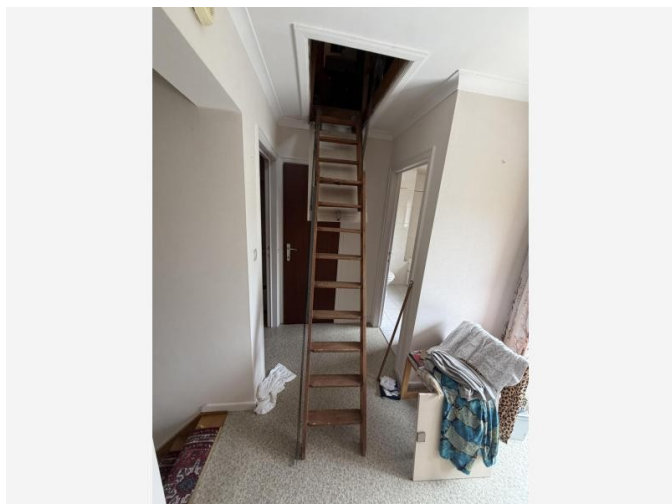
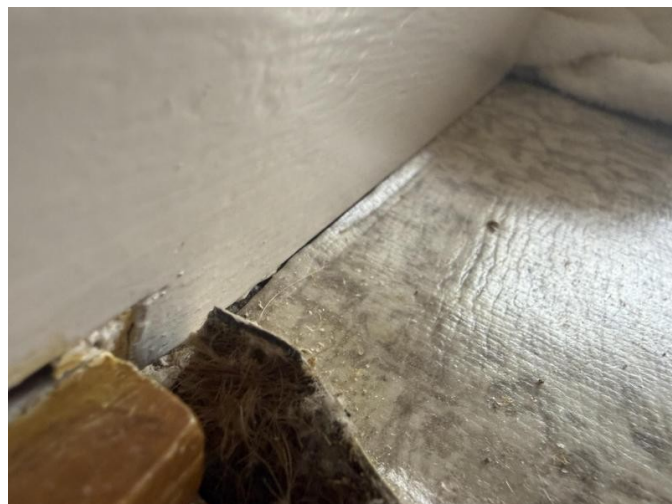
Informatie over een niet-asbestverdacht materiaal

Basis voor advies	De asbestdeskundige beoordeelt het materiaal als niet-asbestverdacht.
-------------------	---

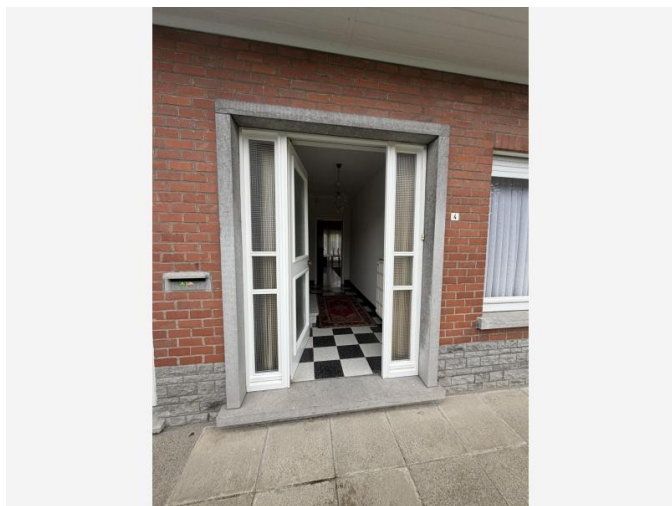
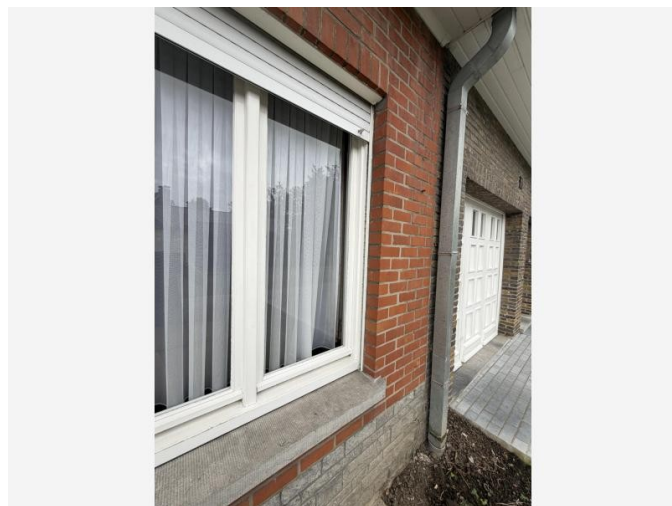
Informatie over een niet-asbestverdacht materiaal

De asbestdeskundige beoordeelt het materiaal als niet-asbestverdacht.

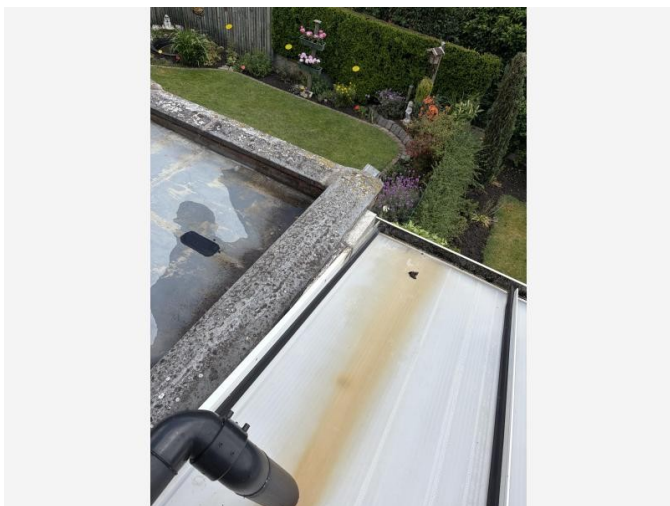
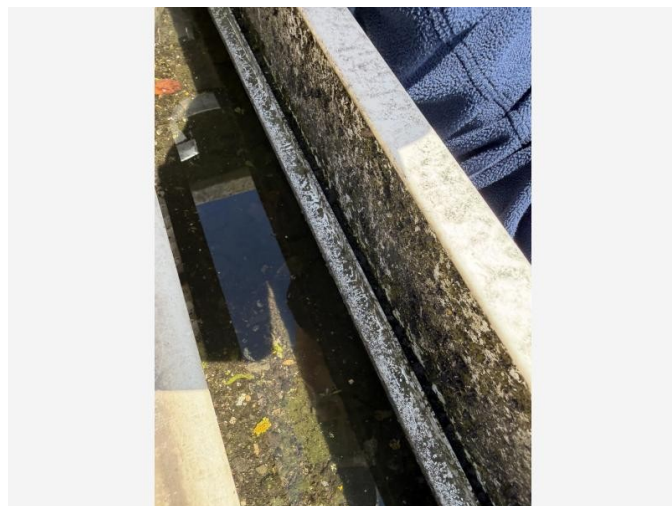
Informatie over een materiaal dat de asbestdeskundige niet kan waarnemen of vaststellen

Basis voor advies	Beoordeling op basis van expertise, zonder een vaststelling door de asbestdeskundige.
Primaire drager	Afboording, omheining...
(Asbest)materiaal	Dakgoot
Bindmiddel	Cement
Gebondenheid bindmiddel	Hecht

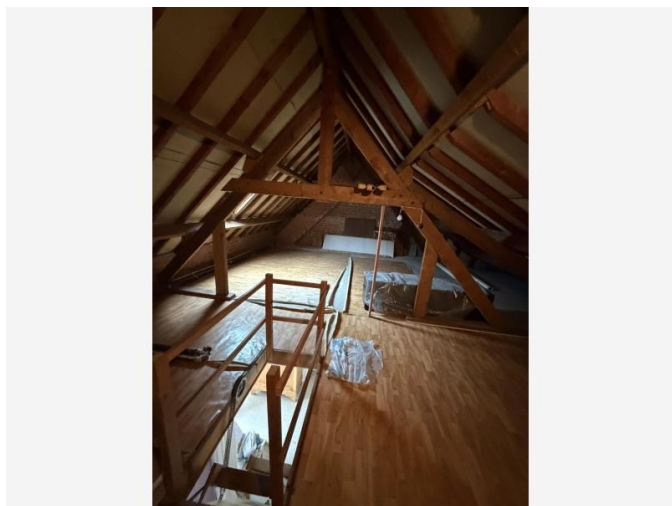
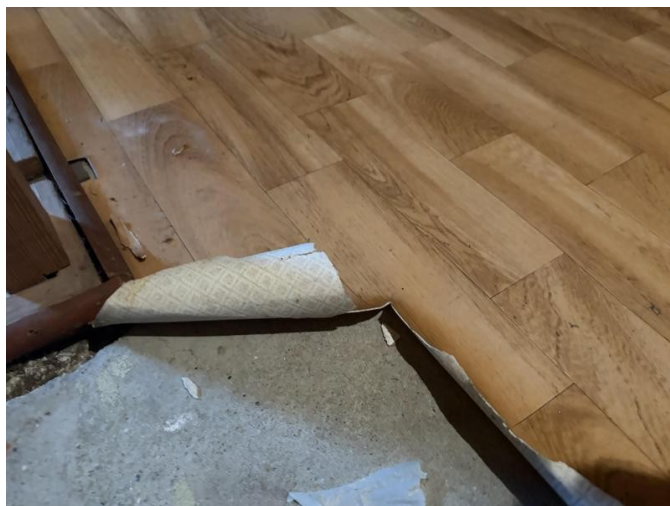
Fiche 14: vloerzeil zolder

Geen asbest

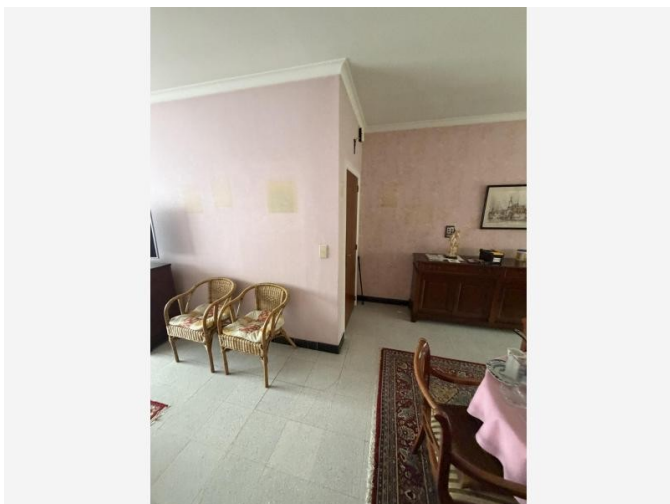
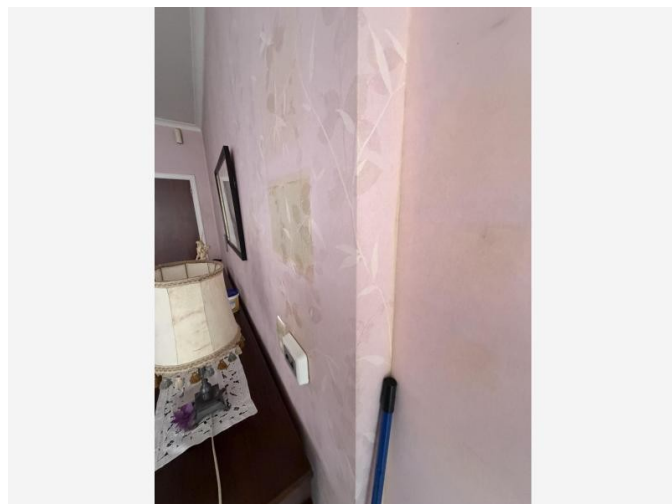
Fiche 15: Pleisterwerk wanden

Geen asbest

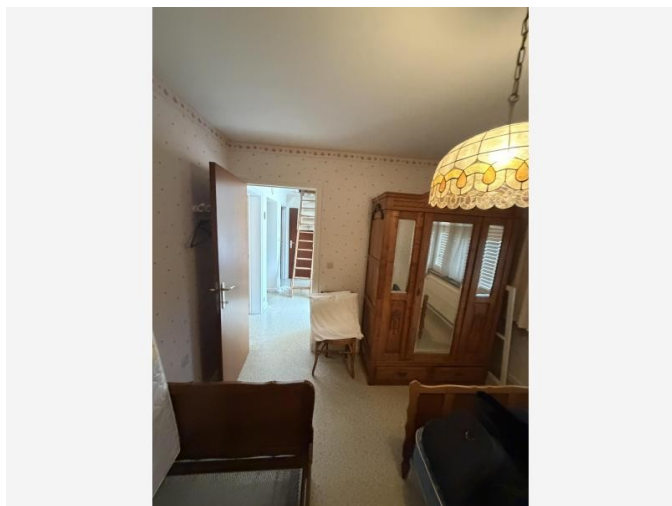
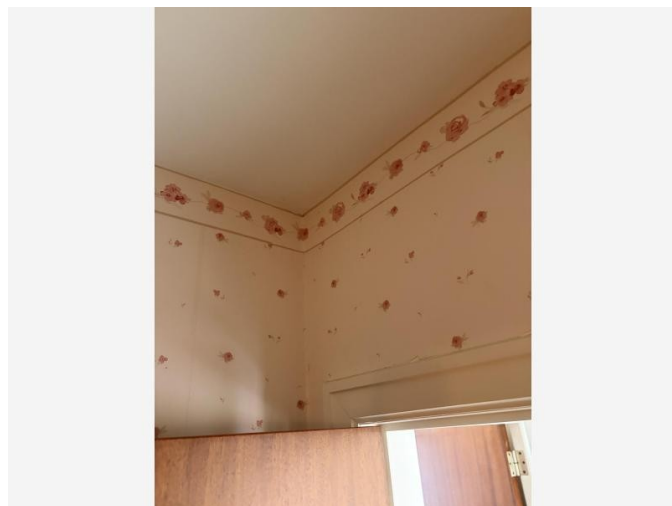
Fiche 16: Pleisterwerk plafonds

Geen asbest

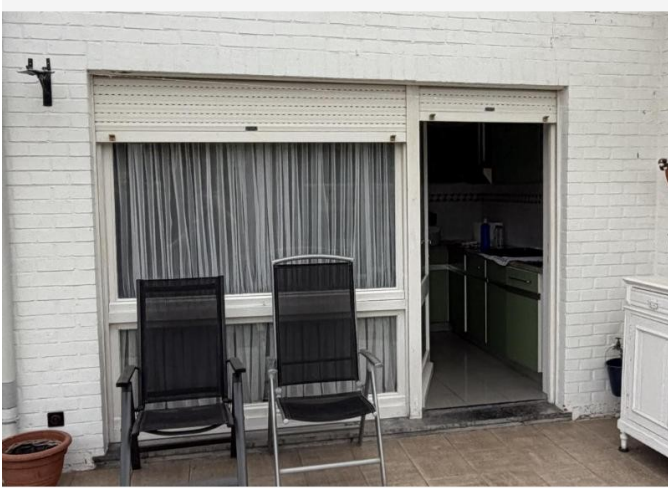
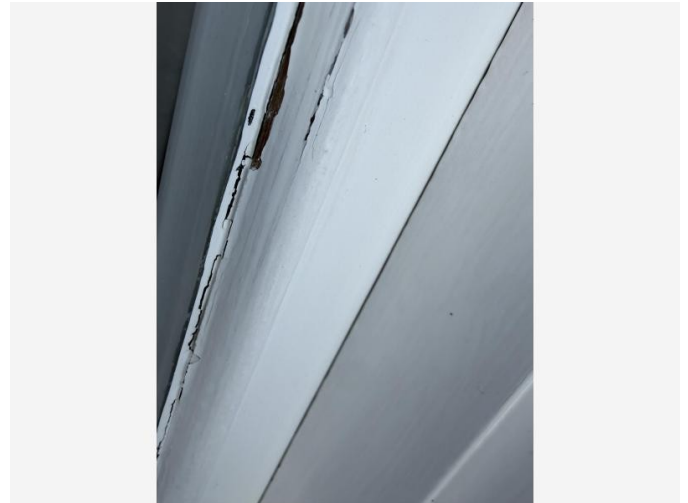
Fiche 17: Mastiek ramen

Geen asbest

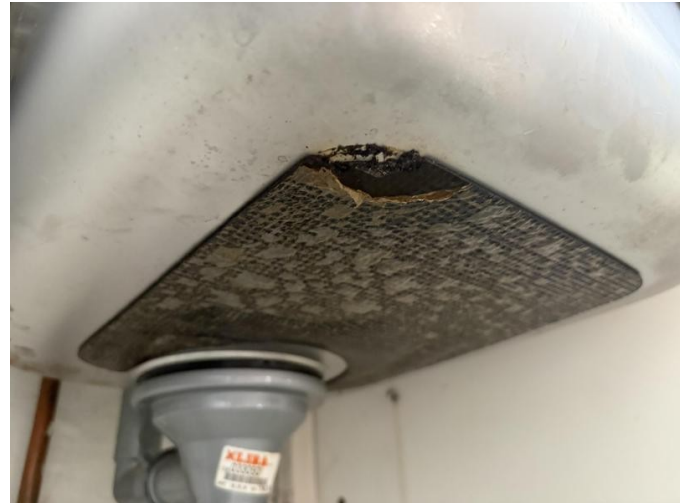
Detailfoto

Geen asbest

Beschrijving	Anti-dreun
Omgeving	Binnen
Primaire drager	Sanitaire infrastructuur en uitrusting (toe- en afvoer)
Bindmiddel van materiaal	Bitumen (roofing, teer, asfalt)
Gebondenheid op basis van bindmiddel	Hecht
Hoeveelheid (gewicht - aantal)	<ul style="list-style-type: none">• 0,05 kg - 1 stuk
Totaal gewicht	0,05 kg
Identificatiemethode	Een monstername door de asbestdeskundige met laboanalyse door een asbestlabo.
Destructieve handeling voor identificatie	Nee

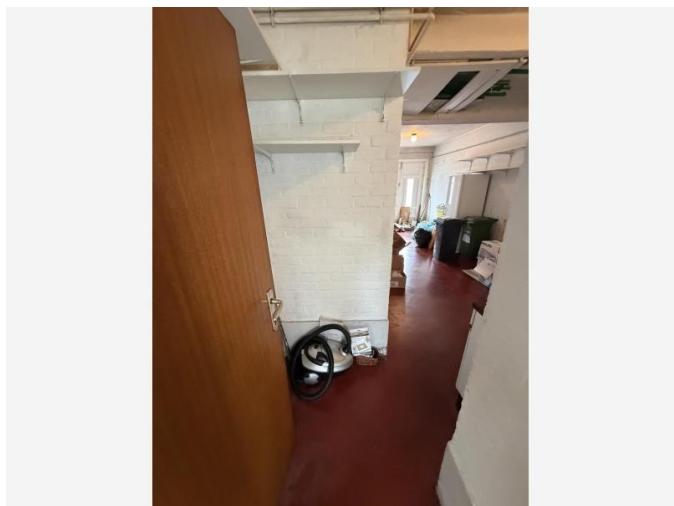
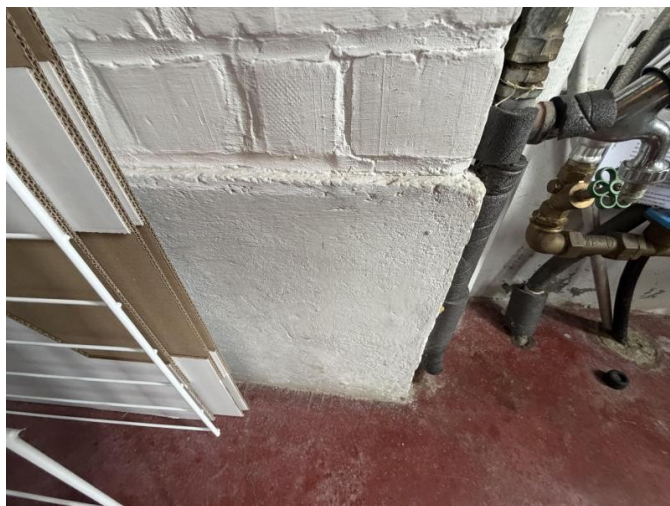
Fiche 19: Cementen smeerlaag binnen

Geen asbest
