# Asbestinventarisatetest

Markt 15, 8647 Lo-Reninge

Attestnummer : 20240210-000129.000

Uitgegeven op : 10.02.2024

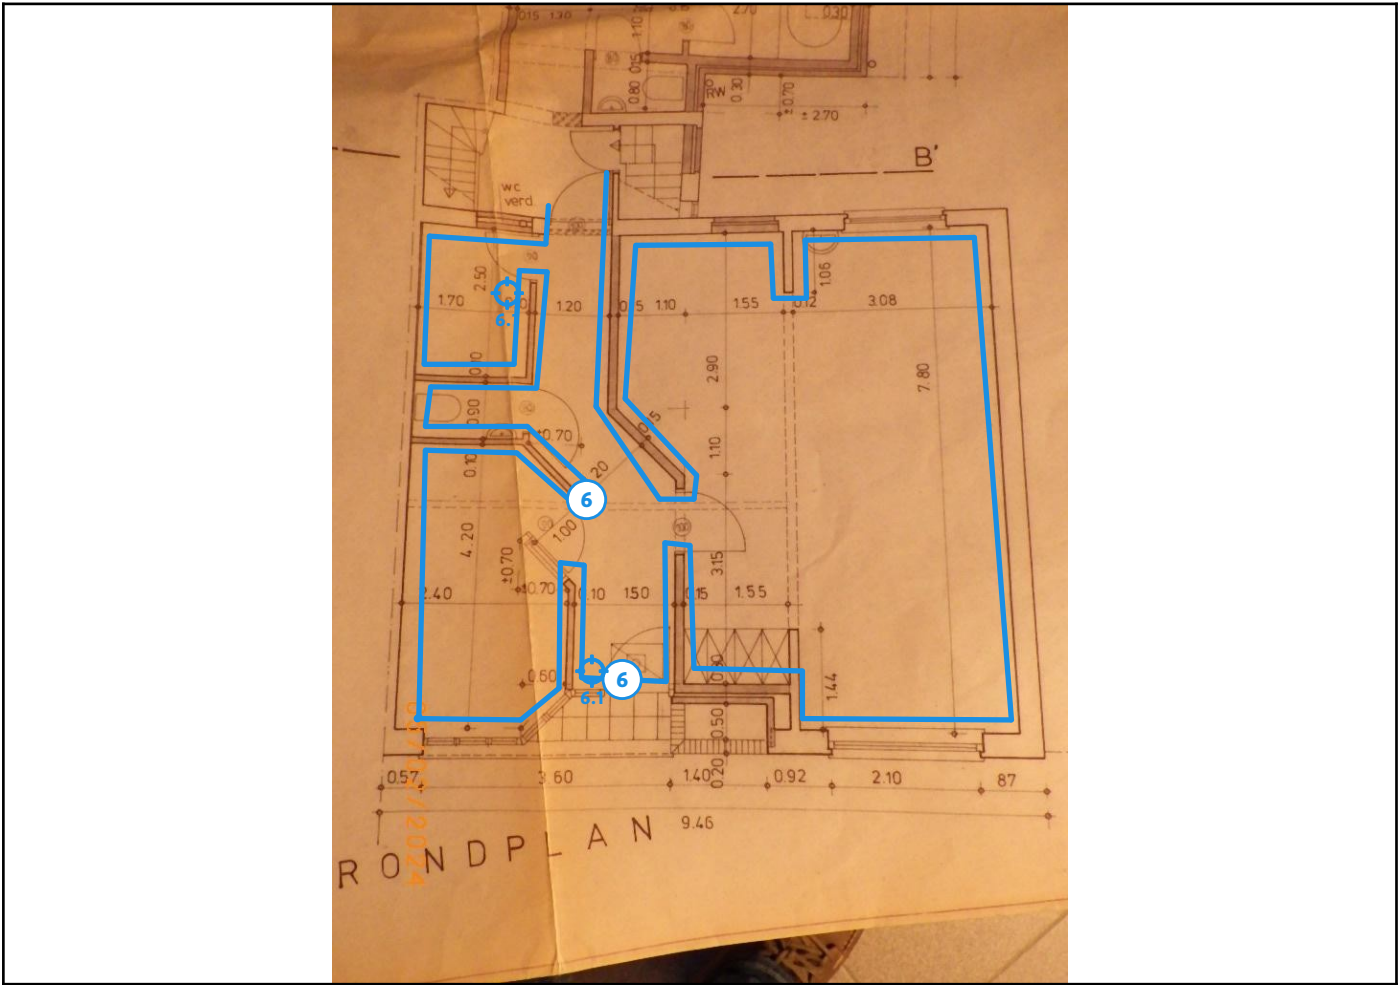
# Plan 1.1: A240505 Grondplan NIV+0 vooraan

| Beschrijving | Type | Actie |
|---|---|---|
| 6. Gips muren | Geen asbest | - |
| 6.1 Code: A2400505.S01 | Mengmonster | - |

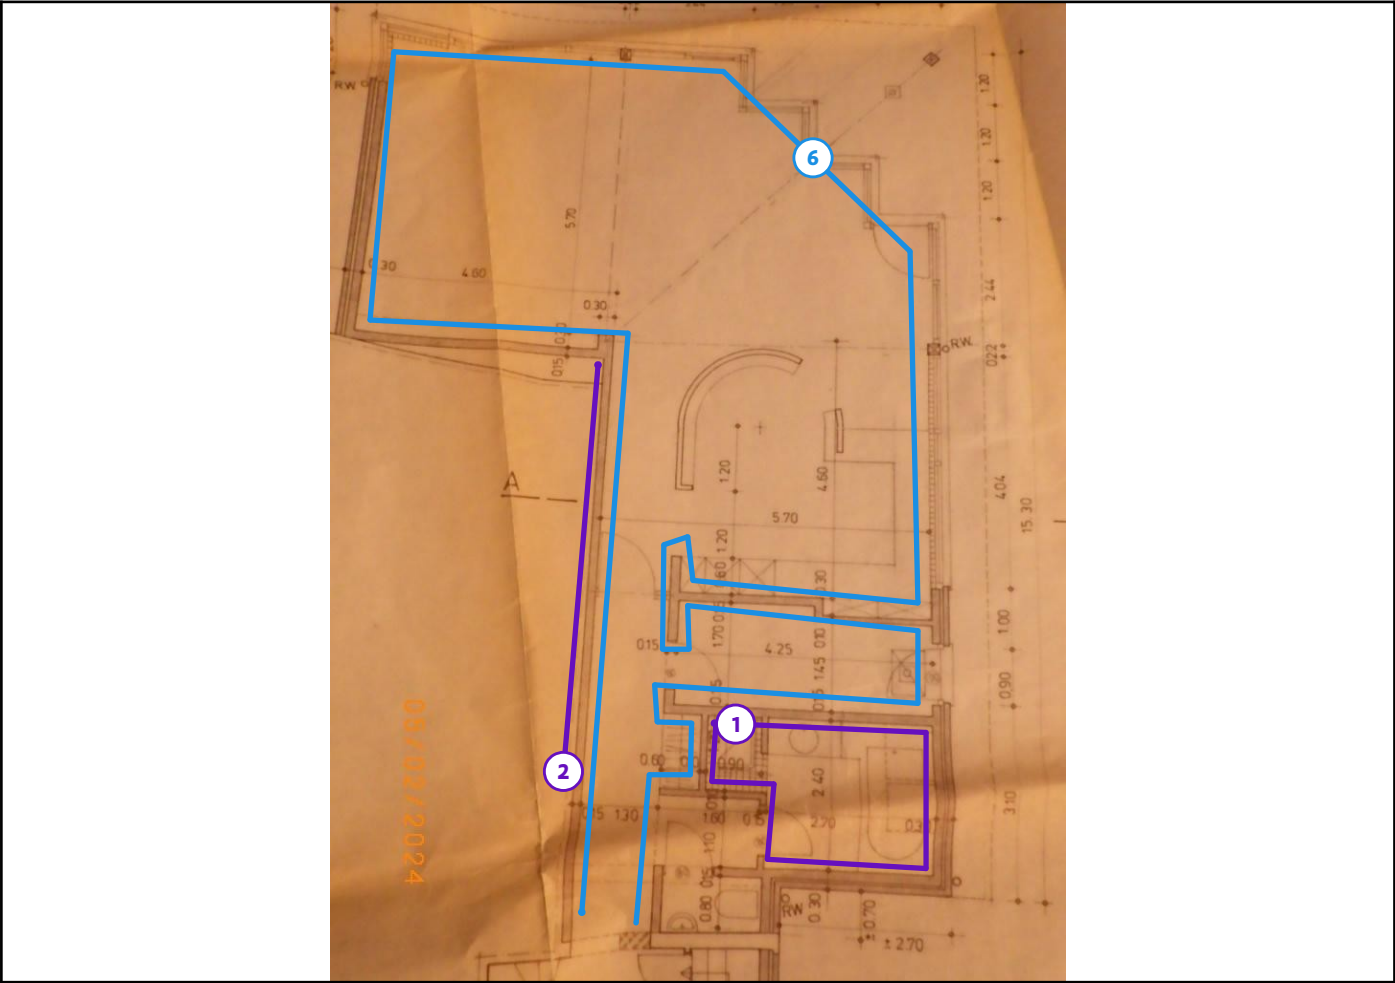
# Plan 1.2: A240505 Grondplan NIV+0 Achteraan

| Beschrijving | Type | Actie |
|---|---|---|
| 1. Faiencetegels in badkamer | Advies | - |
| 2. Golfplaten van de buren | Advies | - |
| 6. Gips muren | Geen asbest | - |

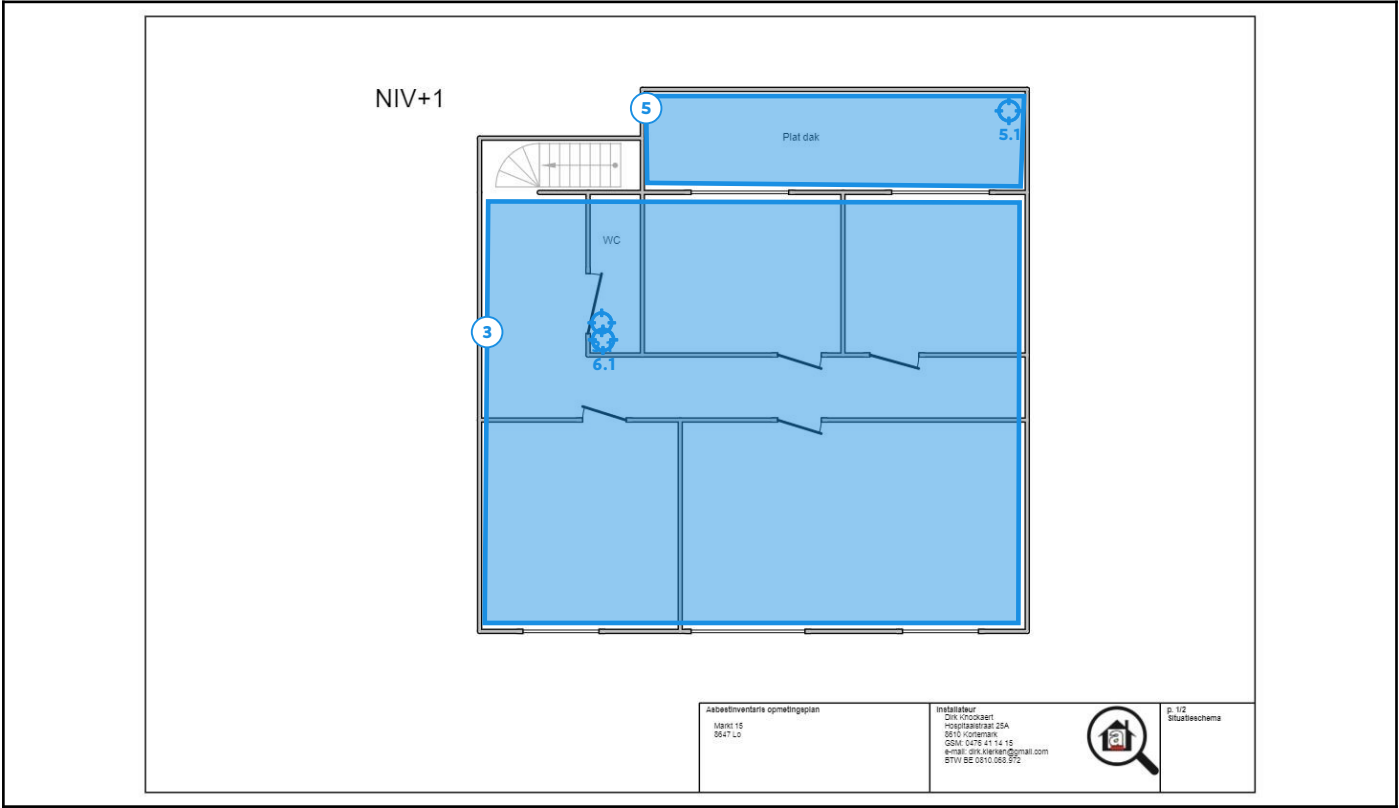
# Plan 1.3: A240505 Grondplan NIV+1

| Beschrijving | Type | Actie |
|---|---|---|
| 3. Vinylvloer 1e verdiep | Geen asbest | - |
| 6.1 Code: A2400505.S01 | Mengmonster | - |
