Asbestinventarisatetest

Zeelandstraat 50/402, 2660 Antwerpen

Attestnummer : **20240911-000483.000**

Uitgegeven op : **11.09.2024**

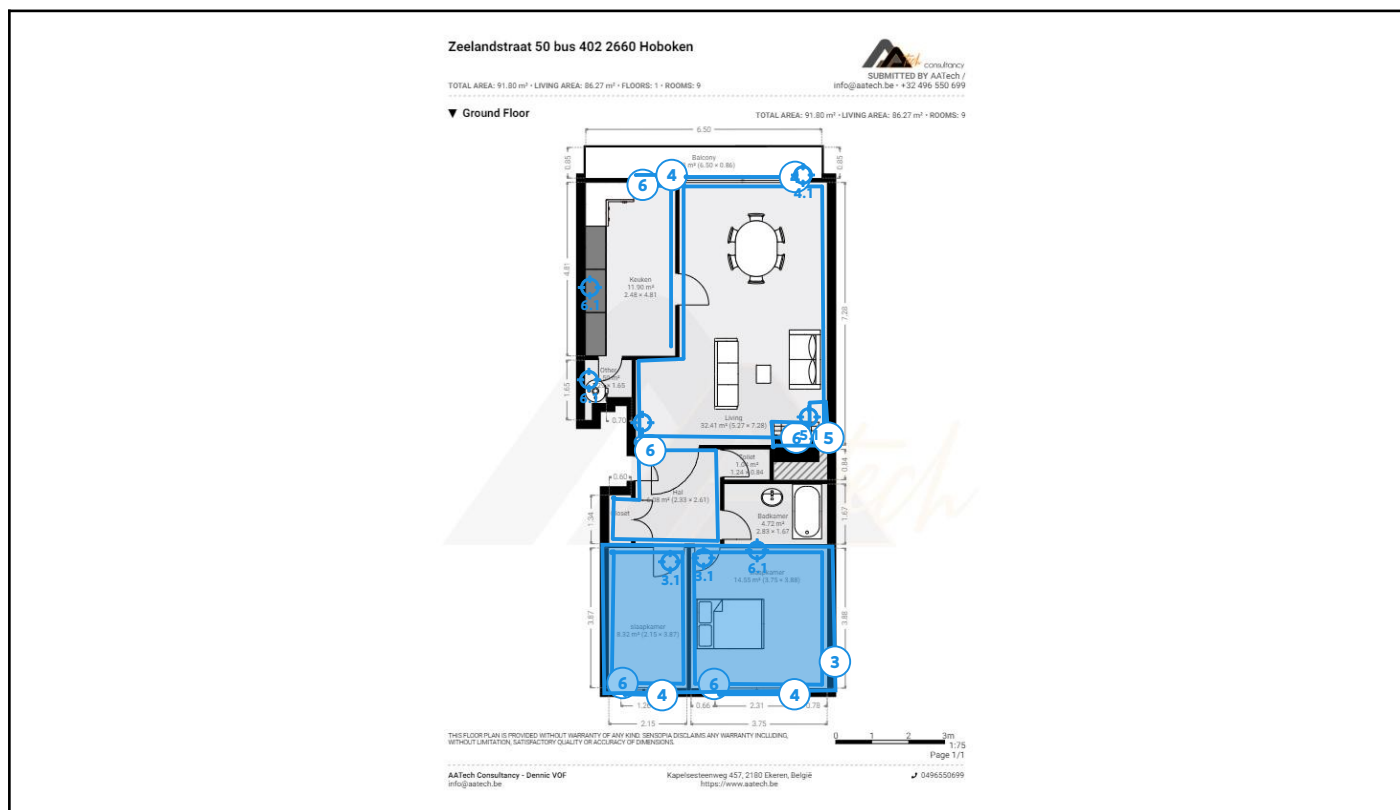
Plan 1.1: Zeelandstraat 50 bus 402 grondpl app

Beschrijving	Type	Actie
3. pleisterwerk plafonds	Geen asbest	-
3.1 Code: MM002	Mengmonster	-
4. MASTIEK ALU SCHRIJNWERK	Geen asbest	-
4.1 Code: PM003	Puntmonster	-
5. Kunstmarmer gashaard	Geen asbest	-
5.1 Code: PM004	Puntmonster	-
6. pleisterwerk muren	Geen asbest	-
6.1 Code: MM001	Mengmonster	-

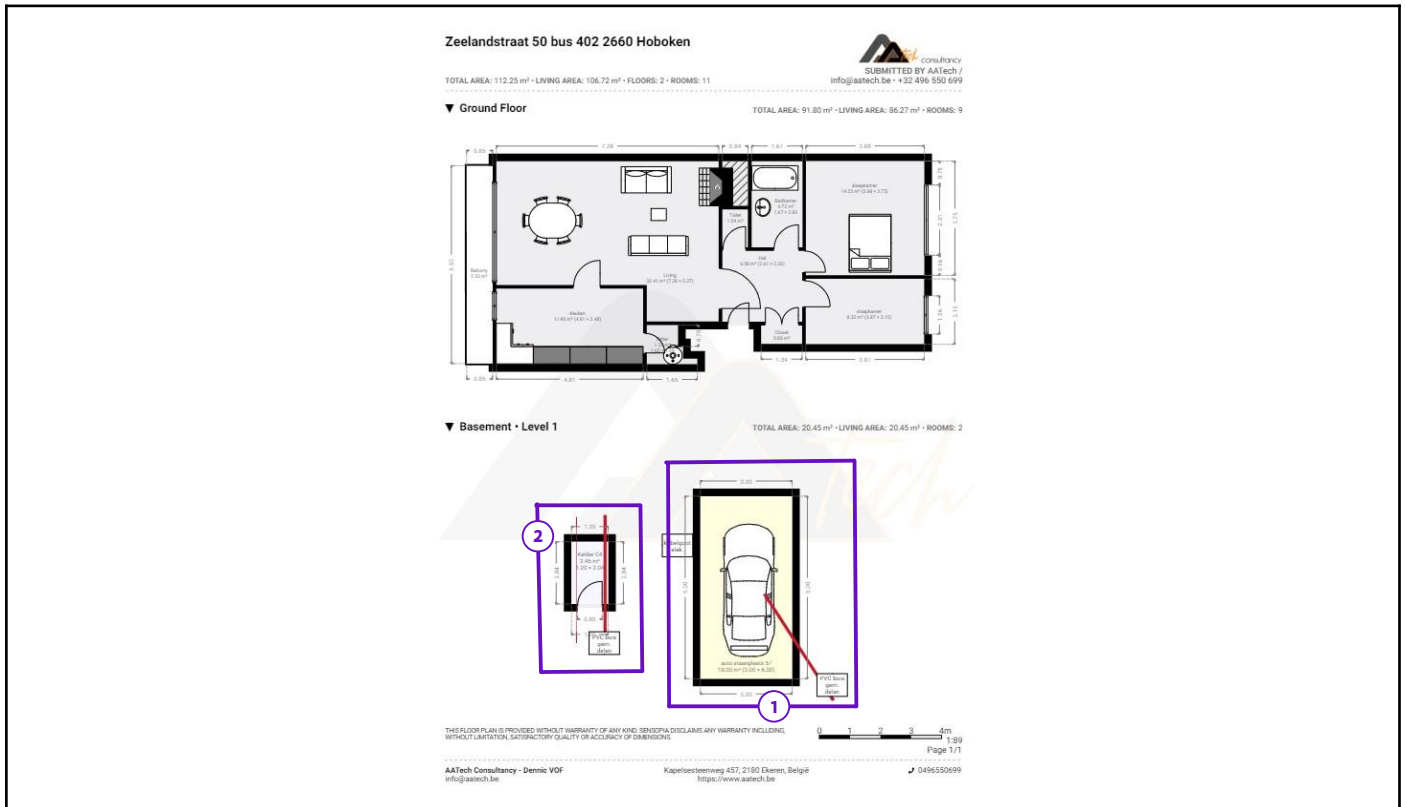
Plan 1.2: Zeelandstraat 50 bus 402 grondplan full

Beschrijving	Type	Actie
1. autostaanplaats: geen asbestverdachte materialen	Advies	-
2. kelder geen asbestverdachte materialen privatief	Advies	-
