# Asbestinventarisatattest

Baron Leroystraat 51, 2100 Antwerpen

Attestnummer : 20251125-000303.000

**Niet-asbestveilig**

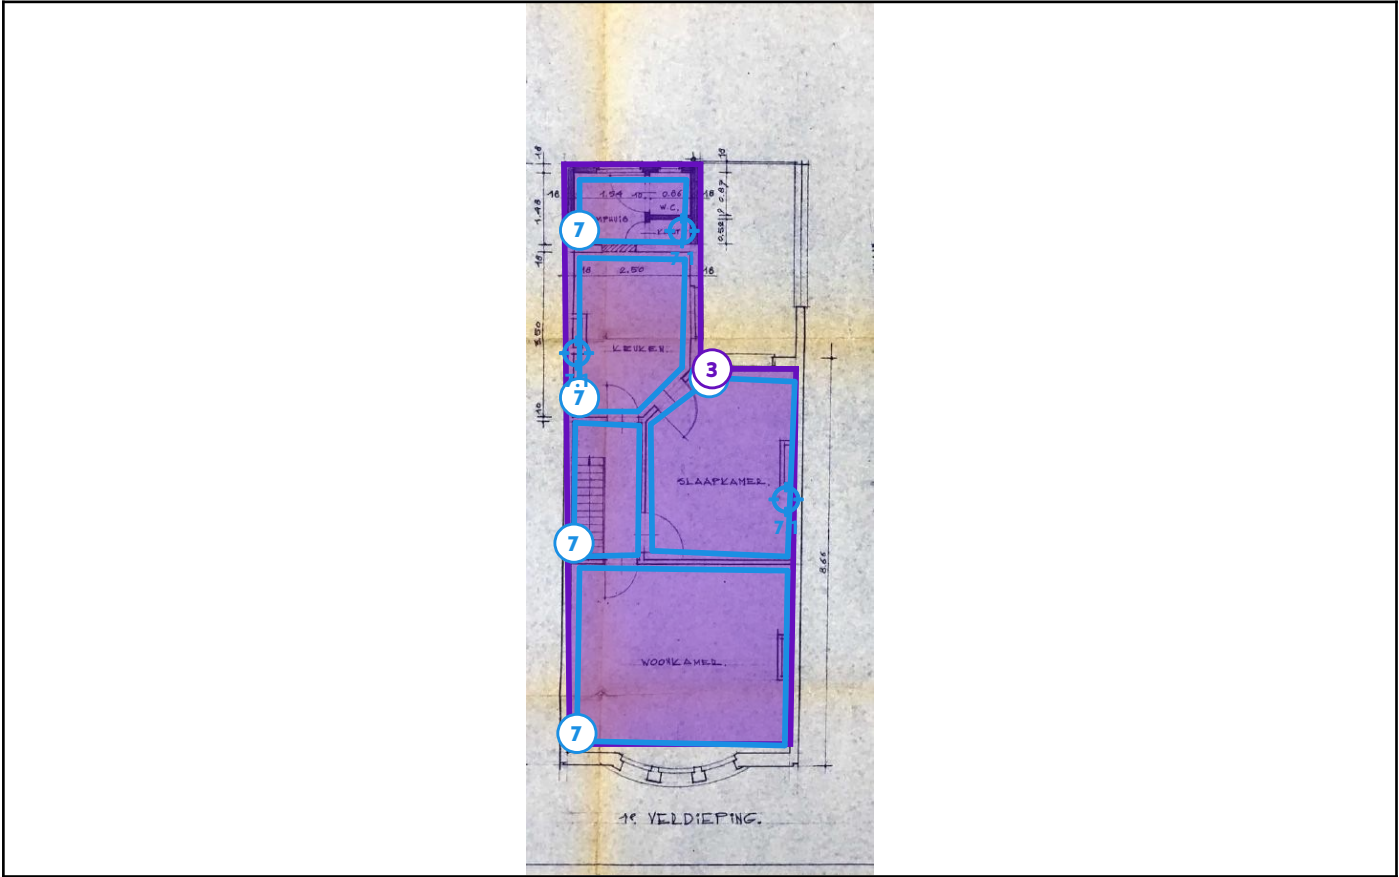
# Plan 1.5: Grondplan eerste verdieping wanden en plafonds

| Beschrijving | Type | Actie |
|---|---|---|
| 7.1 Code: MM01 - Pleisterwerk wanden | Mengmonster | - |

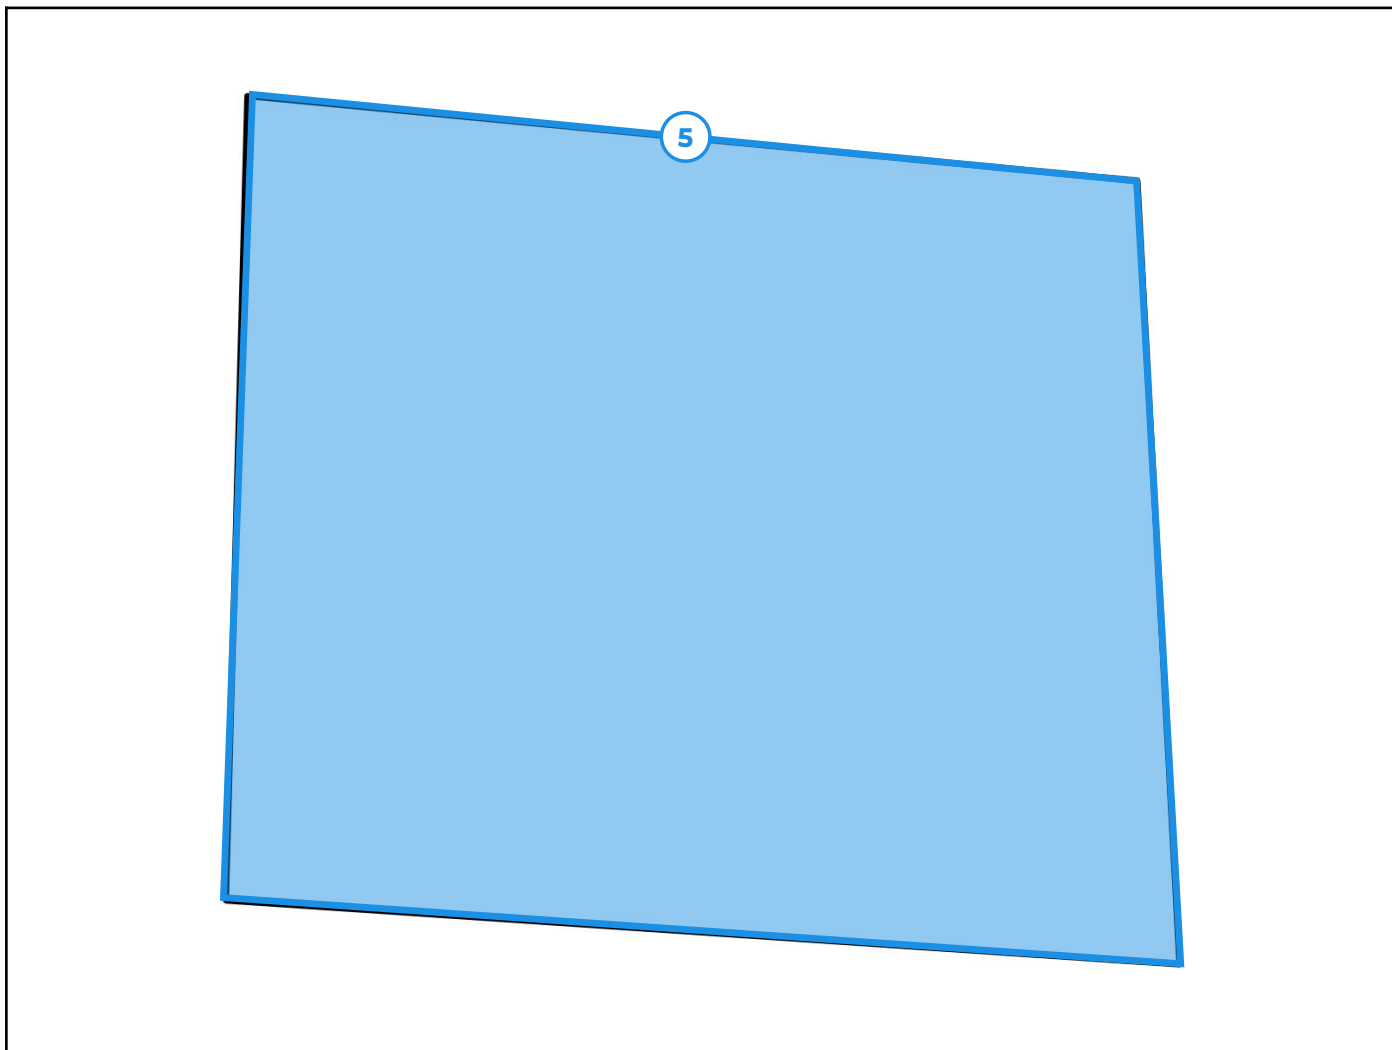
## Plan 2.1: Constructie plan

| Beschrijving | Type | Actie |
|---|---|---|
| 5. Roofing fietsberging | Geen asbest | - |
