# Asbestinventarisatetest

Lageweg 258, 2660 Antwerpen

Attestnummer : 20260224-000399.000

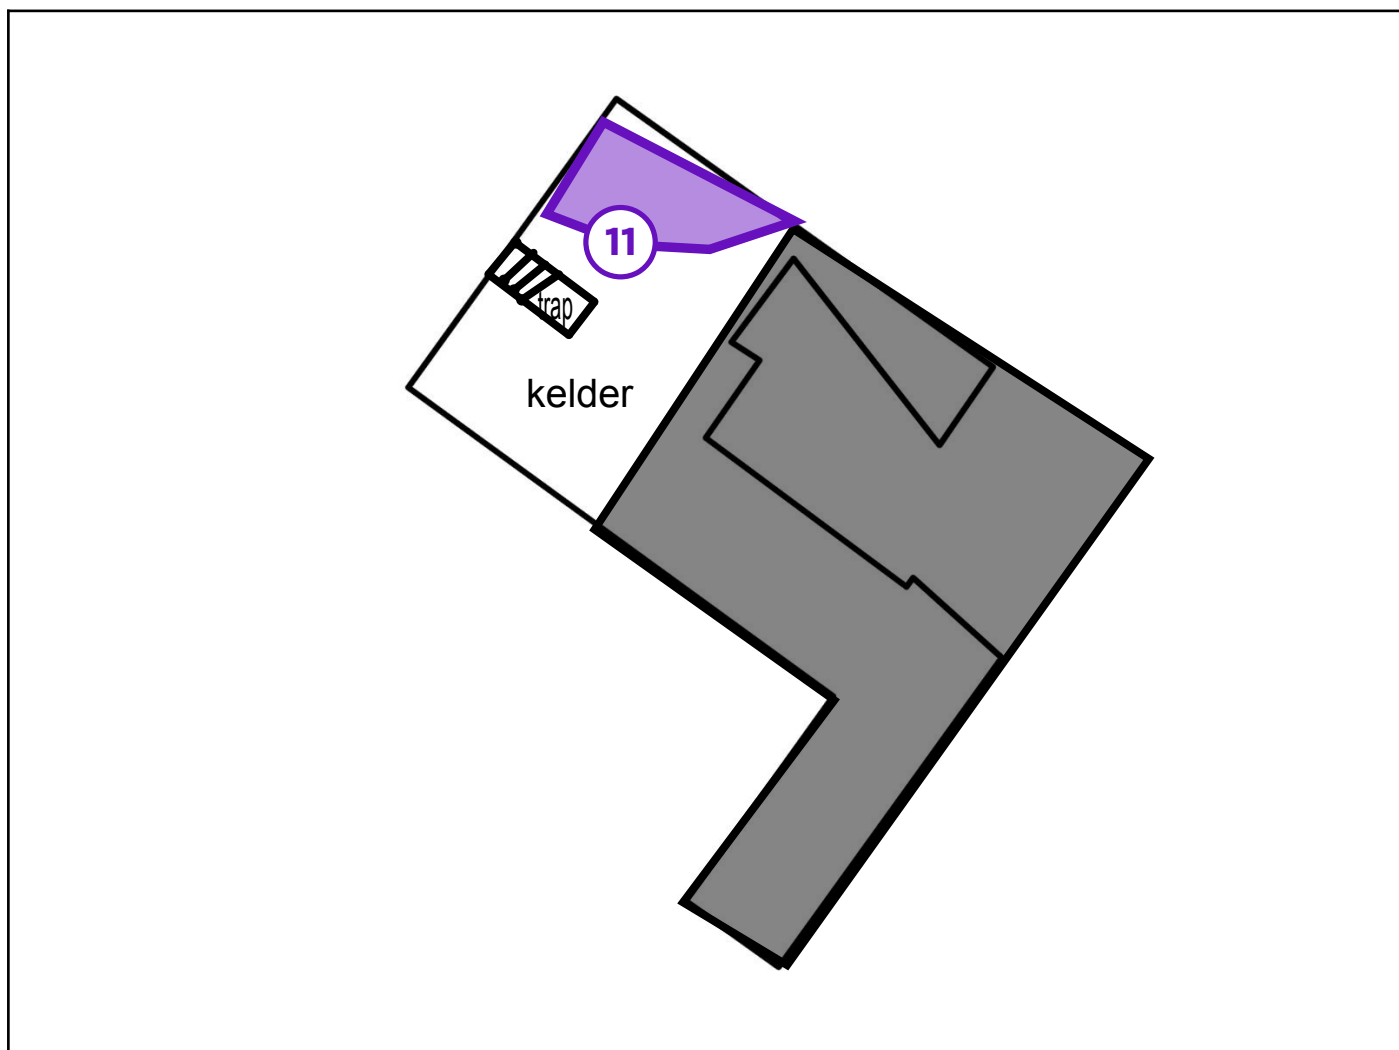
## Plan 1.1: plan kelder

Beschrijving	Type	Actie
11. Materiaal in opslag	Beperking	-

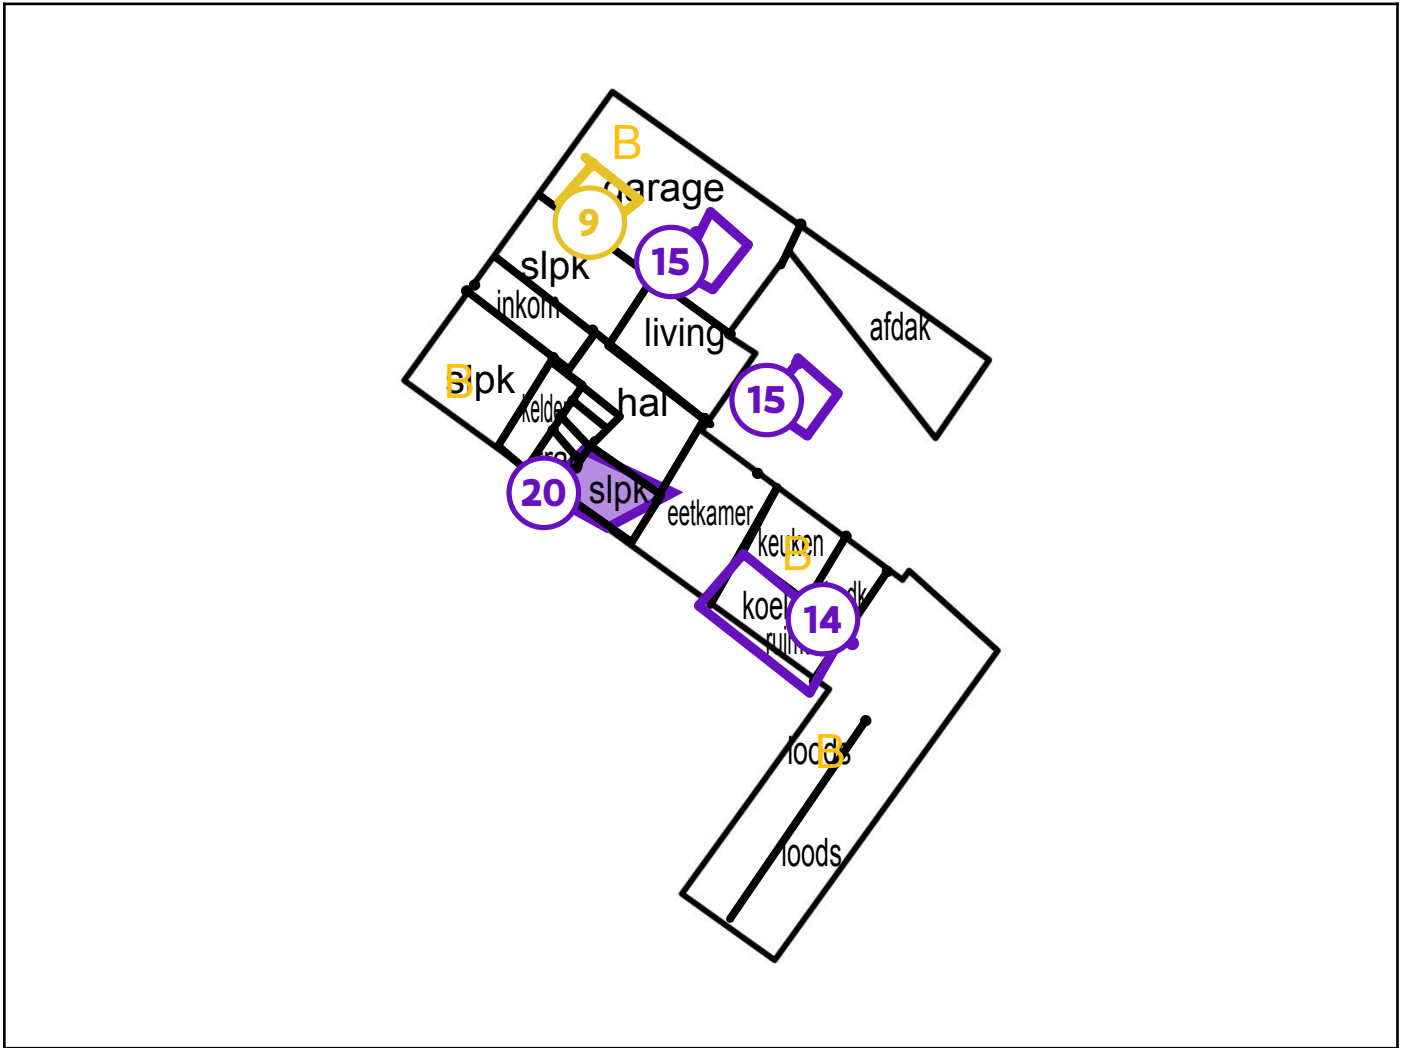
## Plan 1.3: plan glv

Beschrijving	Type	Actie
5. Bakeliet toep.(schakelaars-stopcontact.-verdeel dozen-radiatorknoppen)	Asbestmateriaal	Zorgvuldig beheren
9. Bakeliet Tellerkast	Asbestmateriaal	Zorgvuldig beheren
14. koel / voorraad ruimte	Beperking	-
15. Deksel put	Beperking	-
20. Onderlagen vloer bedekking	Advies	-

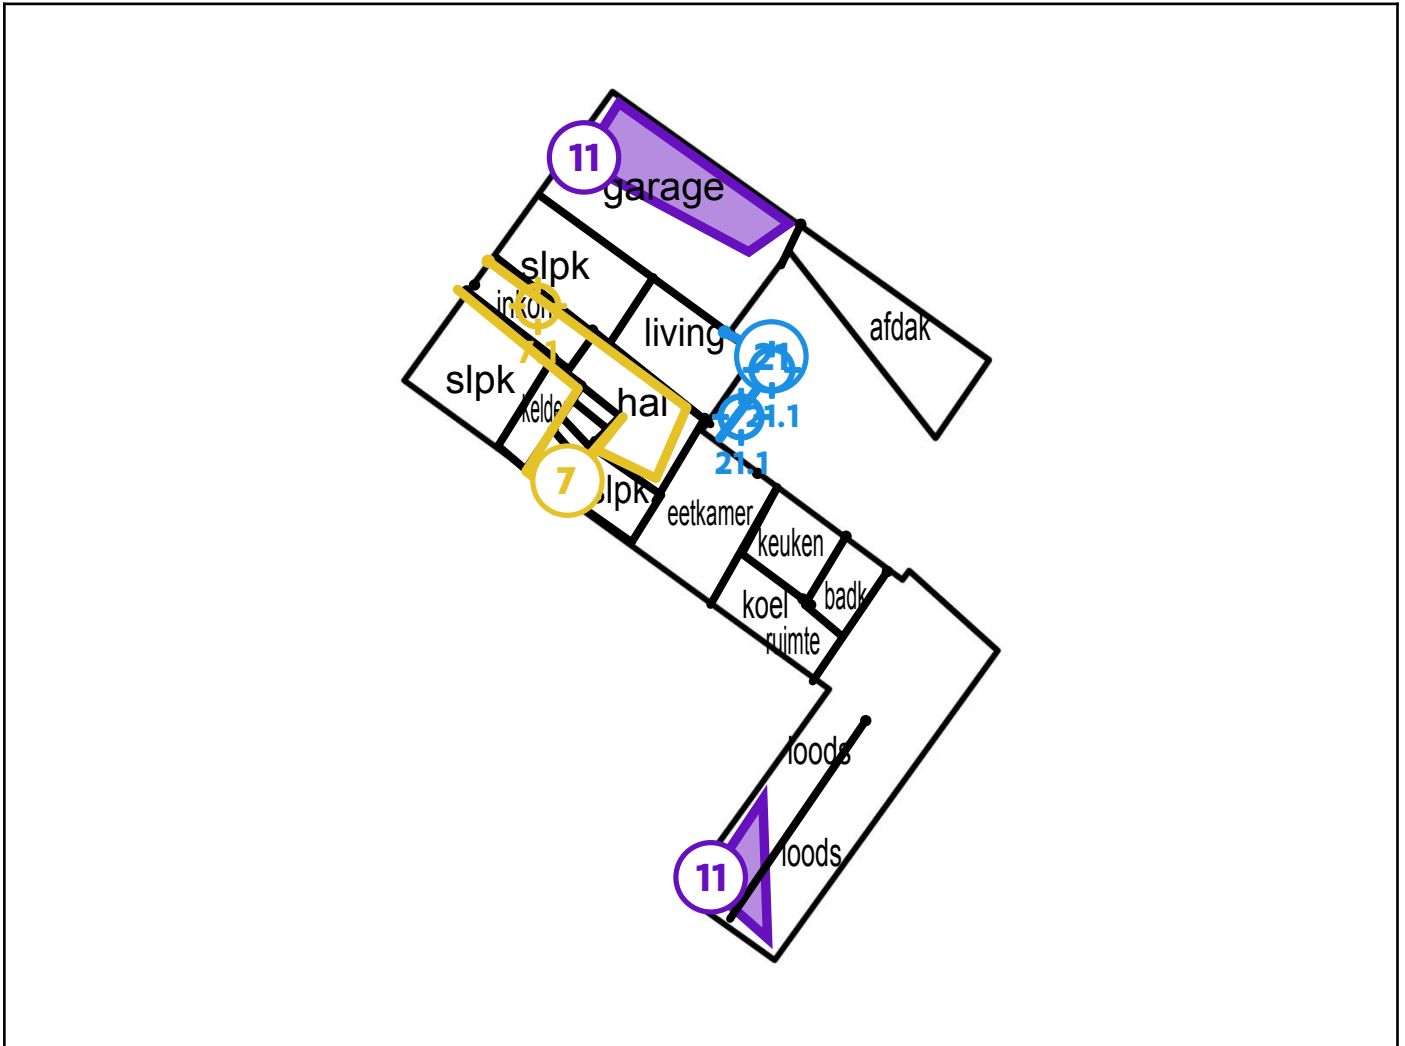
## Plan 1.4: plan glv

Beschrijving	Type	Actie
7. Lambrisering:plaat	Asbestmateriaal	Zorgvuldig beheren
7.1 Code: plaat	Puntmonster	-
11. Materiaal in opslag	Beperking	-
21. Crepi buitentoepassing (met staalname)	Geen asbest	-
21.1 Code: crepi	Mengmonster	-

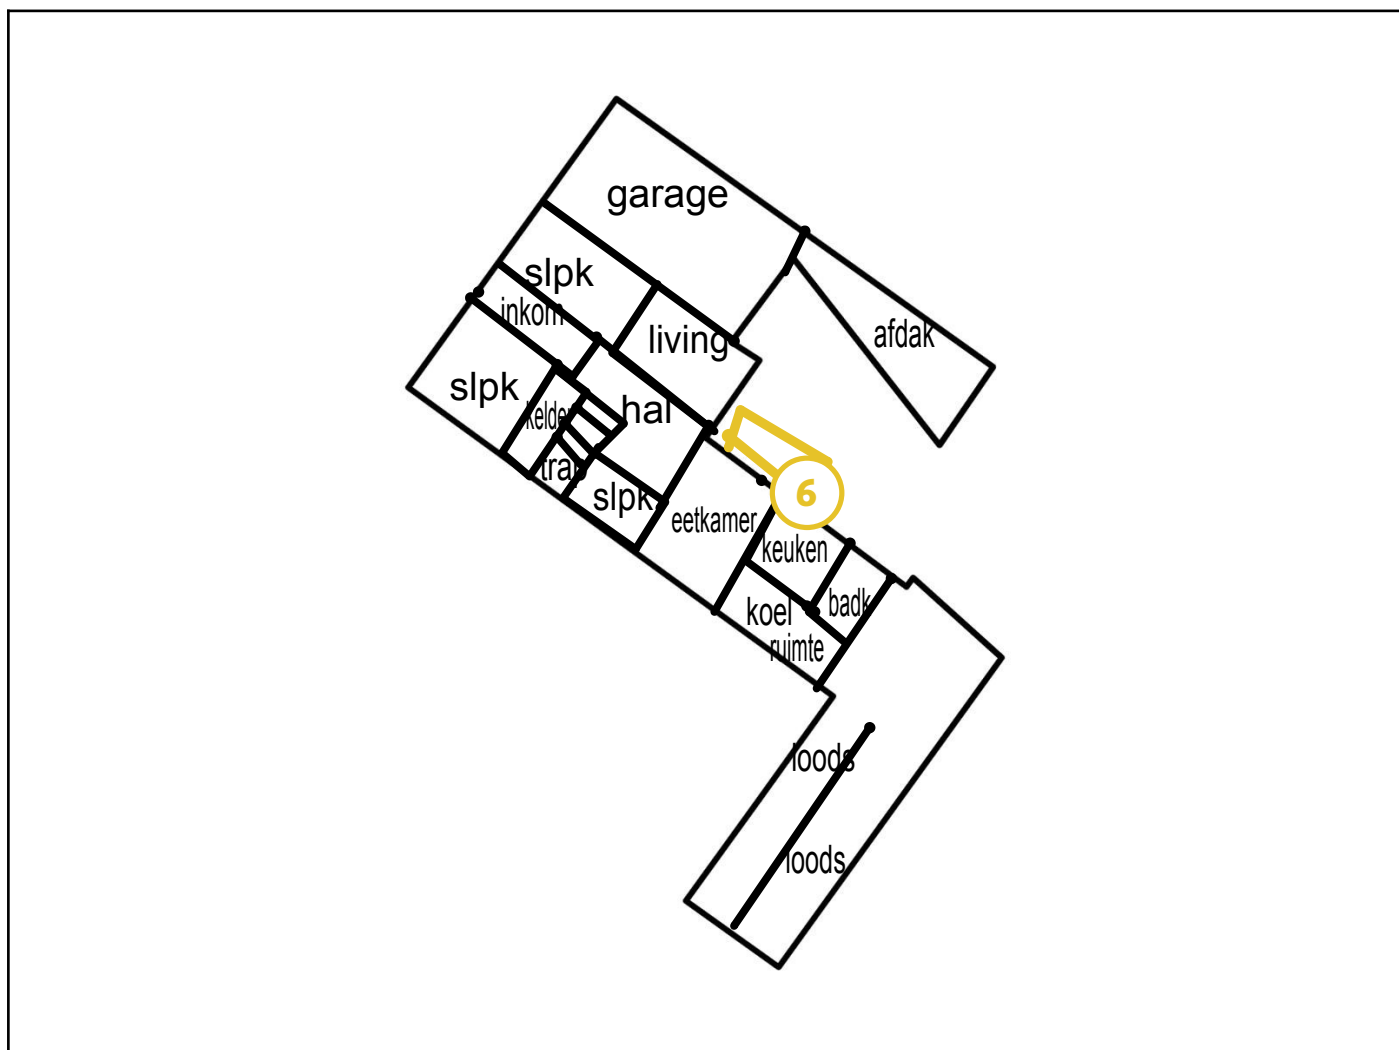
## Plan 1.6: plan glv

Beschrijving	Type	Actie
6. regen/afvoerbuis (visueel vastgesteld)	Asbestmateriaal	Zorgvuldig beheren

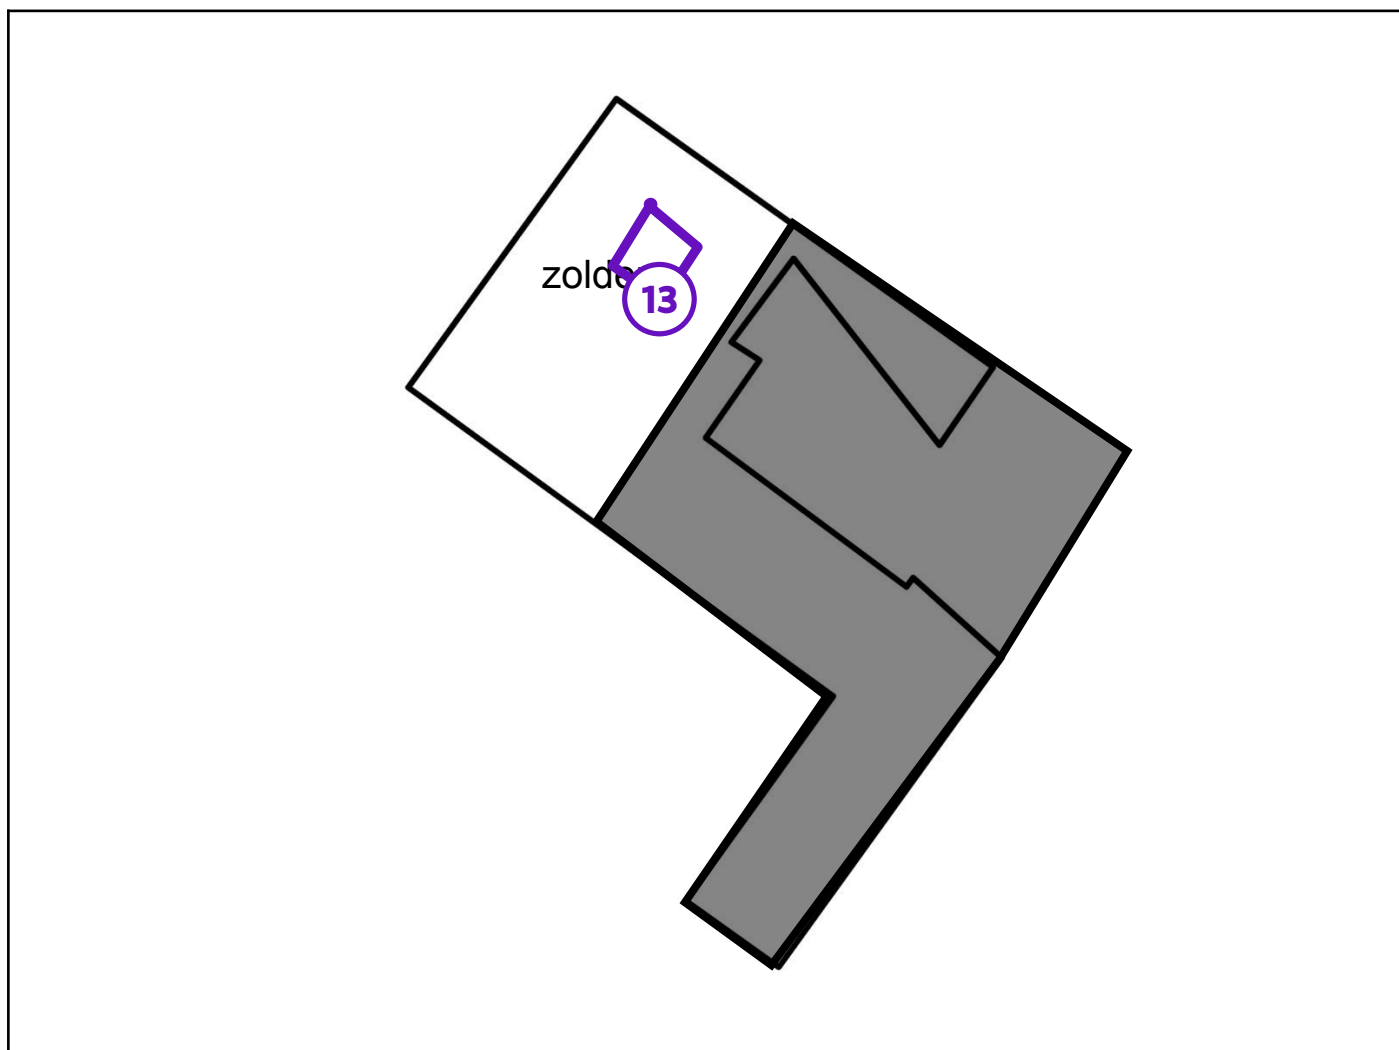
## Plan 1.15: plan zolder

Beschrijving	Type	Actie
13. Zolder ruimte	Beperking	-

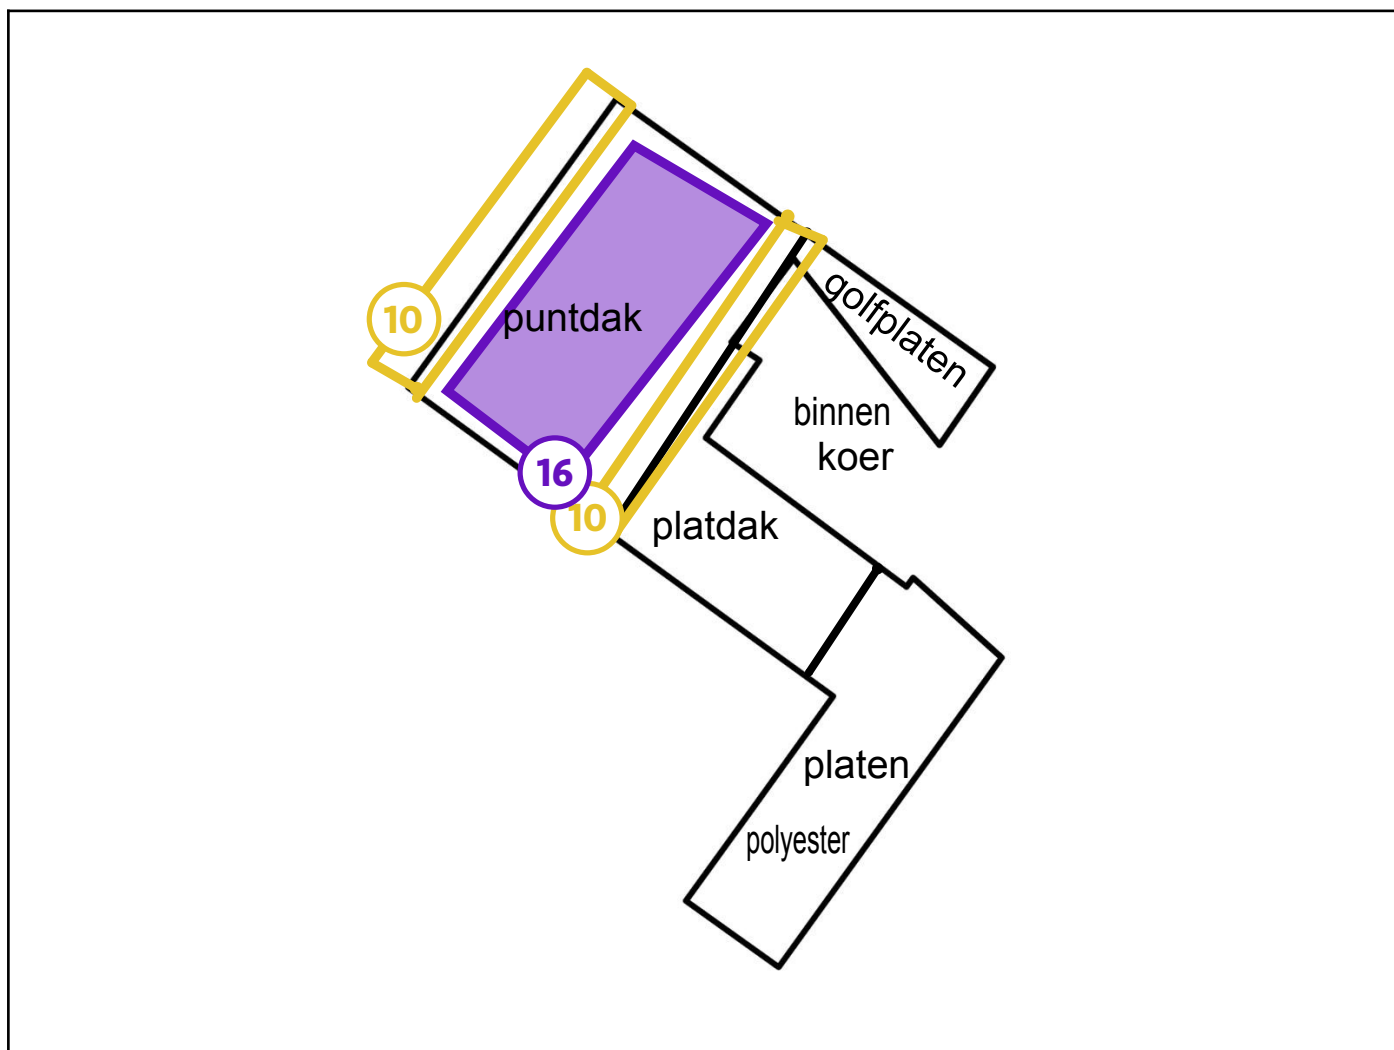
## Plan 1.17: plan dak

Beschrijving	Type	Actie
10. Dakgoot roofing (visueel vastgesteld - geen monsternamen)	Asbestmateriaal	Zorgvuldig beheren
16. Pannen punt dak	Advies	-

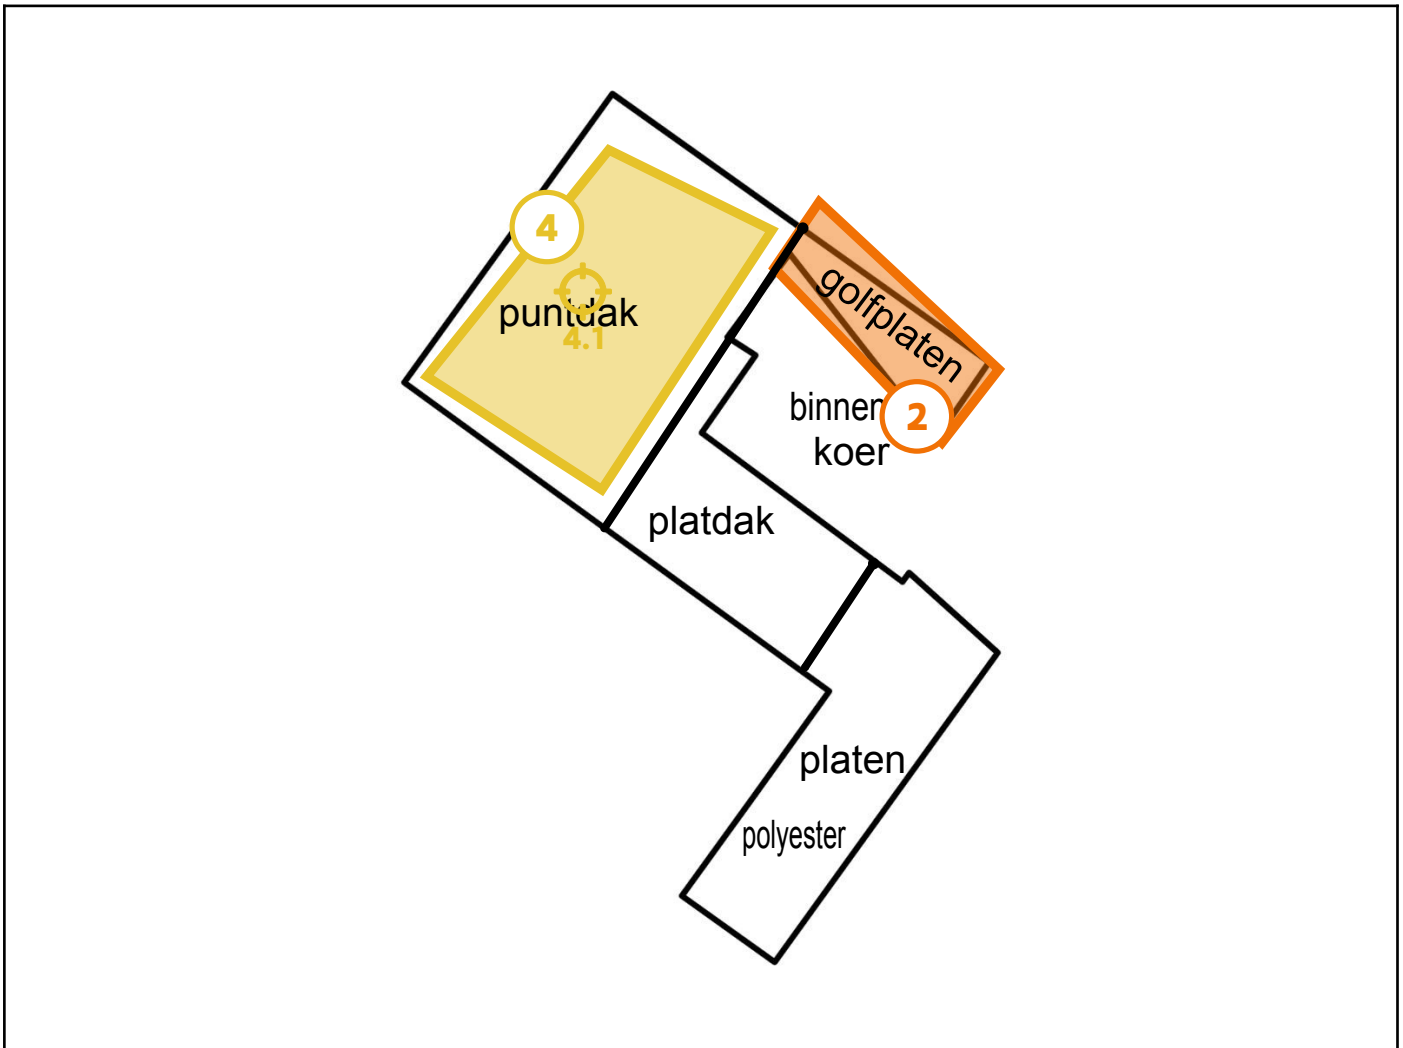
## Plan 1.18: plan dak

Beschrijving	Type	Actie
2. Golfplaten visueel vastgesteld	Asbestmateriaal	Verwijderen
4. Onderdak (staalname)	Asbestmateriaal	Zorgvuldig beheren
4.1 Code: onderdak	Puntmonster	-

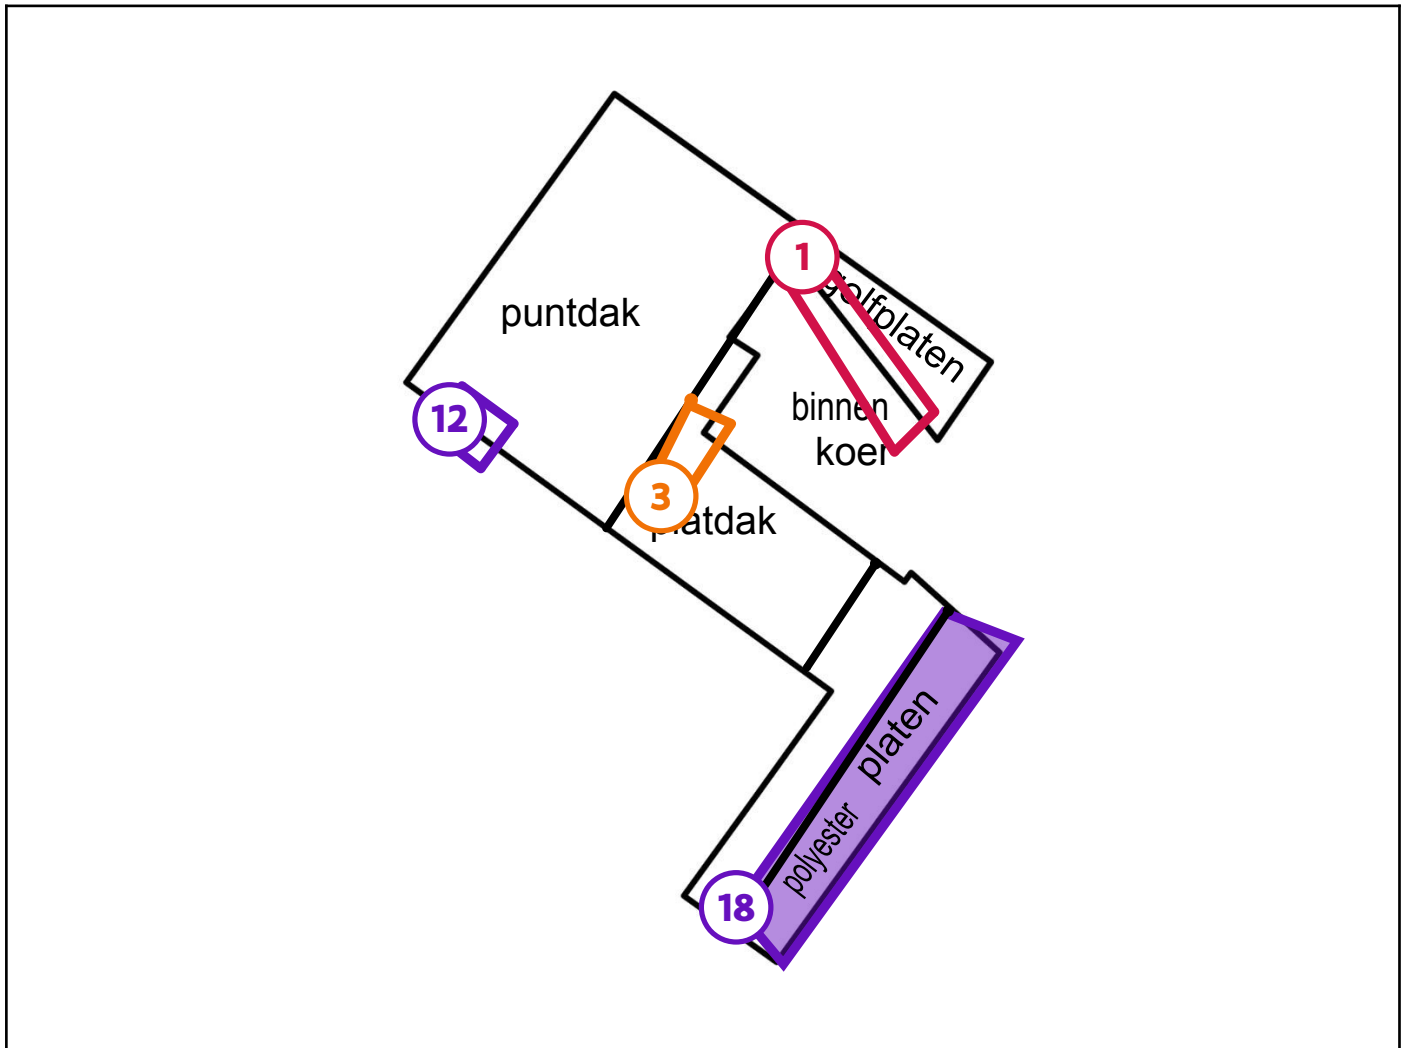
## Plan 1.19: plan dak

Beschrijving	Type	Actie
1. Slib/sediment dakgoot	Asbestmateriaal	Dringend verwijderen
3. Schouwbus (visueel vastgesteld)	Asbestmateriaal	Verwijderen
12. Schouw op het dak (beperkingsfiche)	Beperking	-
18. polyester golfplaat	Advies	-

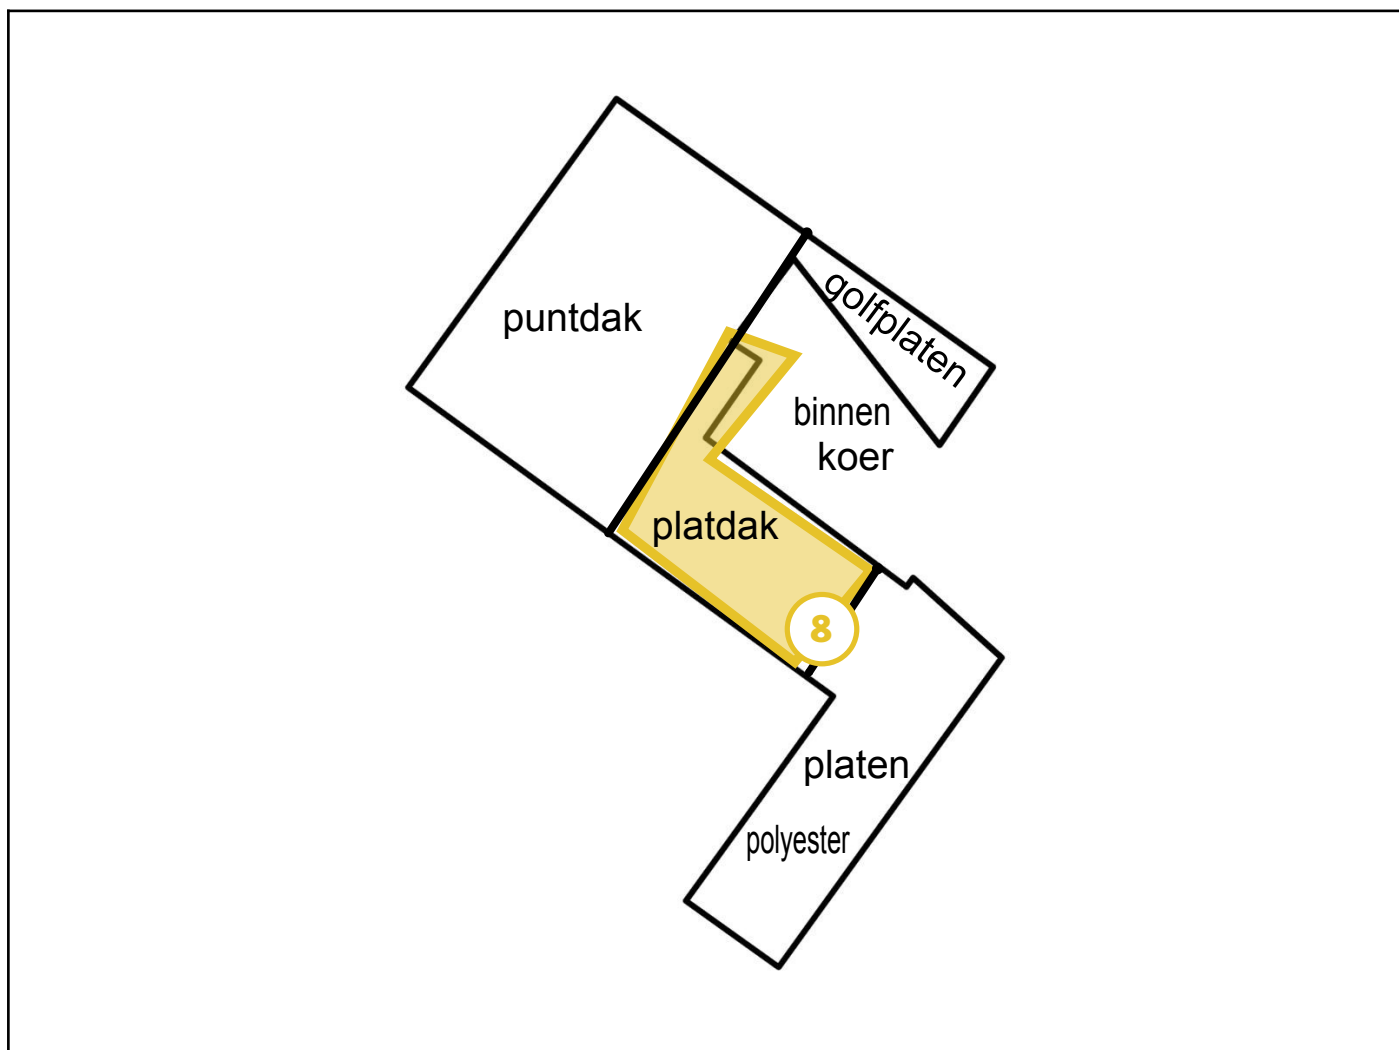
## Plan 1.20: plan dak

Beschrijving	Type	Actie
8. Roofing (zonder staalname: kans lekkage)	Asbestmateriaal	Zorgvuldig beheren

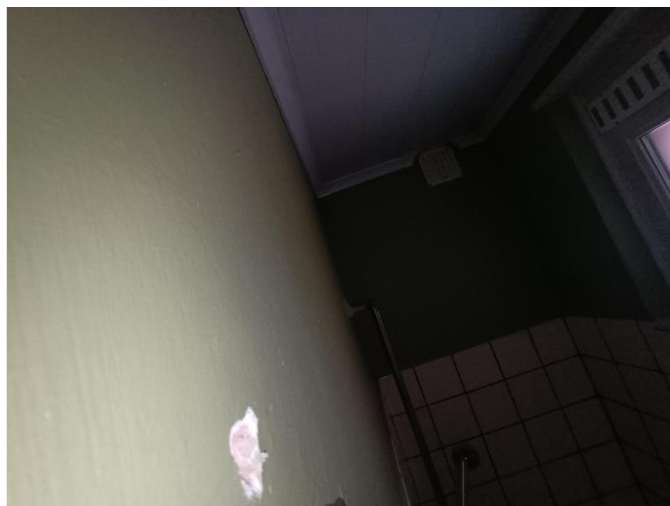
Detailfoto

Geen asbest
