Asbestinventarisatetest

Brugstraat 209, 2960 Brecht

Attestnummer : 20231214-000465.000

Uitgegeven op : 14.12.2023

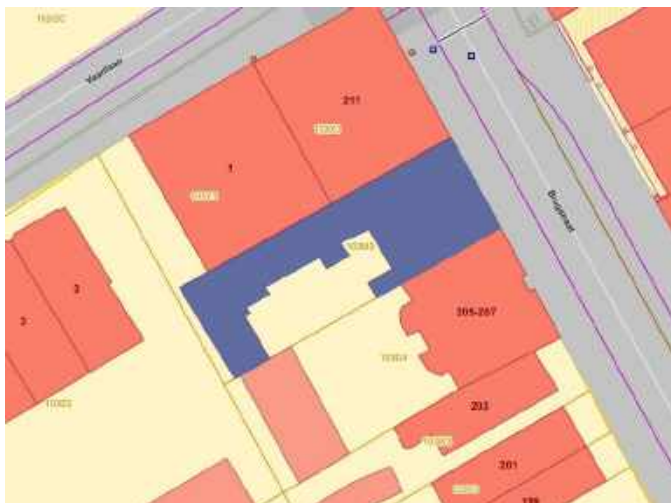
Zone 1: Volledig gebouw

Tijdens de inspectie vastgesteld:

- 8** **Asbestmaterialen**
- 0 Beperkingen
- 0 Uitsluitingen
- 0 Roerende goederen
- 0 Puin, steenslag, (water)bodem
- 0 Adviezen
- 5** **Geen asbest**
