Asbestinventarisatetest

Frans van Ryhovelaan 78, 9000 Gent

Attestnummer : **20240522-000530.000**

Uitgegeven op : **22.05.2024**

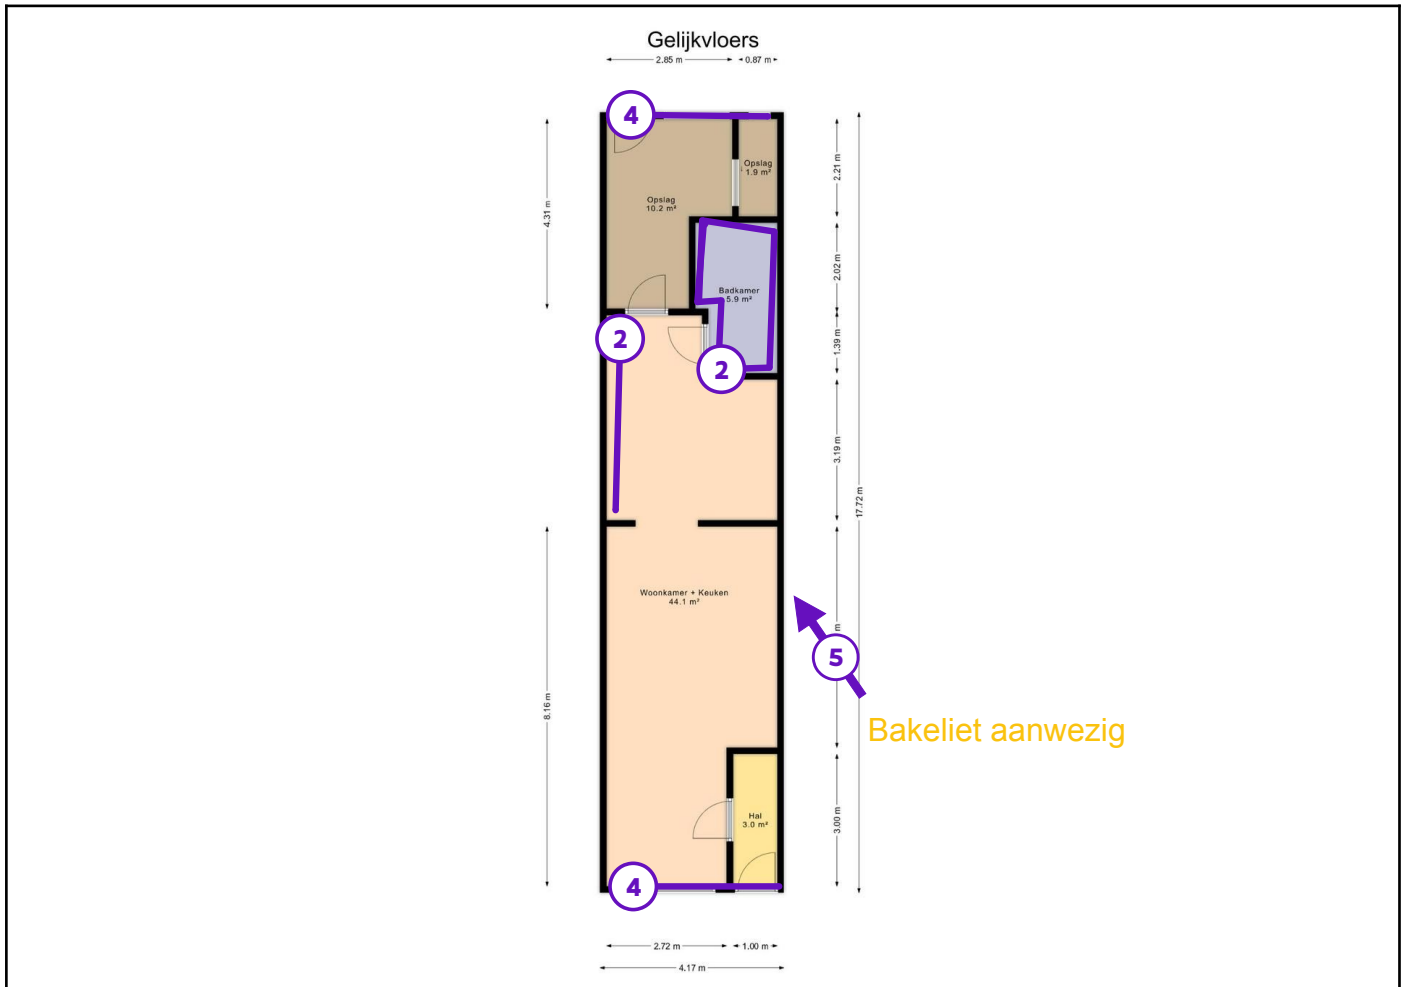
Plan 1.1: Woning plan Gelijkvloers

Beschrijving	Type	Actie
2. Tegels keuken en badkamer	Advies	-
4. Geen verdachte mastiek	Advies	-
5. Bakeliet - elektriciteit	Advies	-

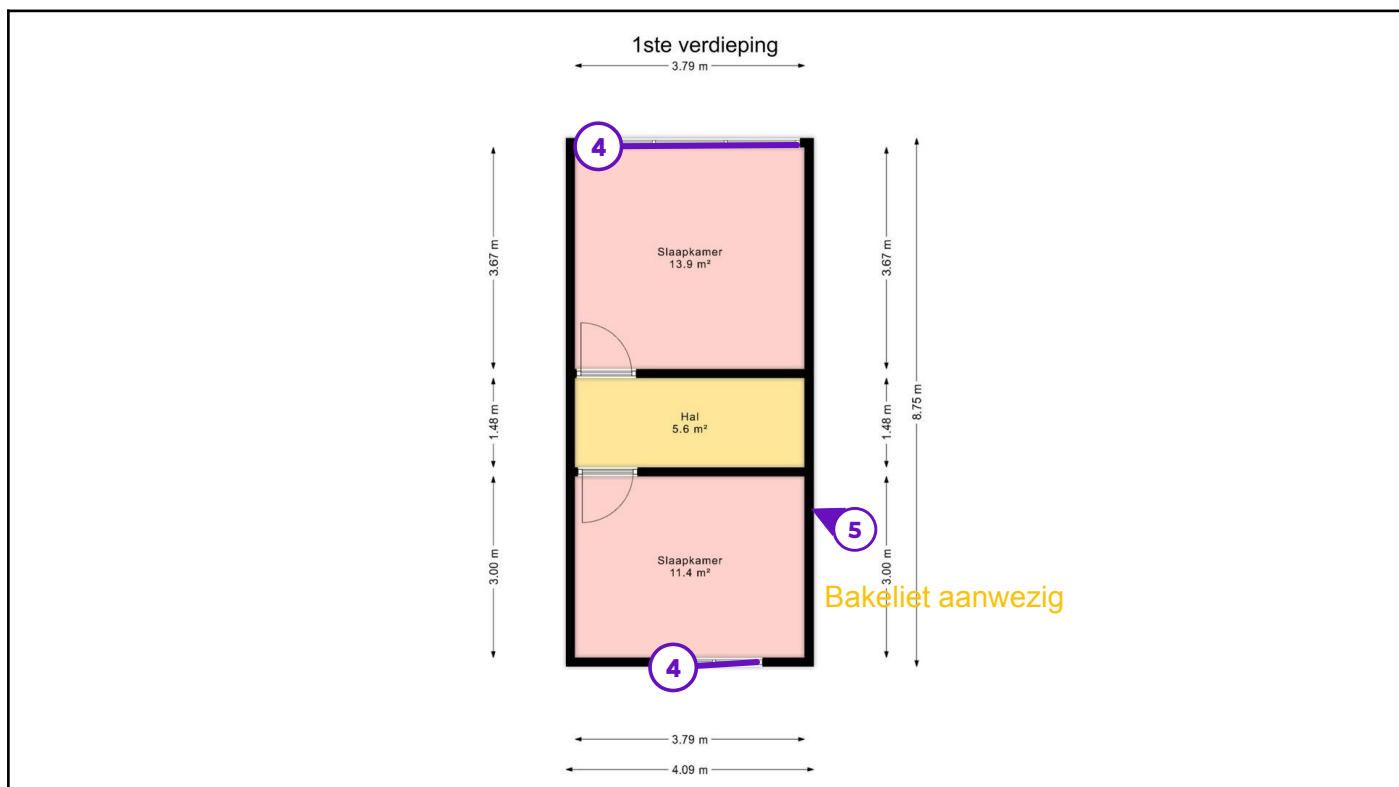
Plan 1.2: Woning plan 1ste verdiep

Beschrijving	Type	Actie
4. Geen verdachte mastiek	Advies	-
5. Bakeliet - elektriciteit	Advies	-

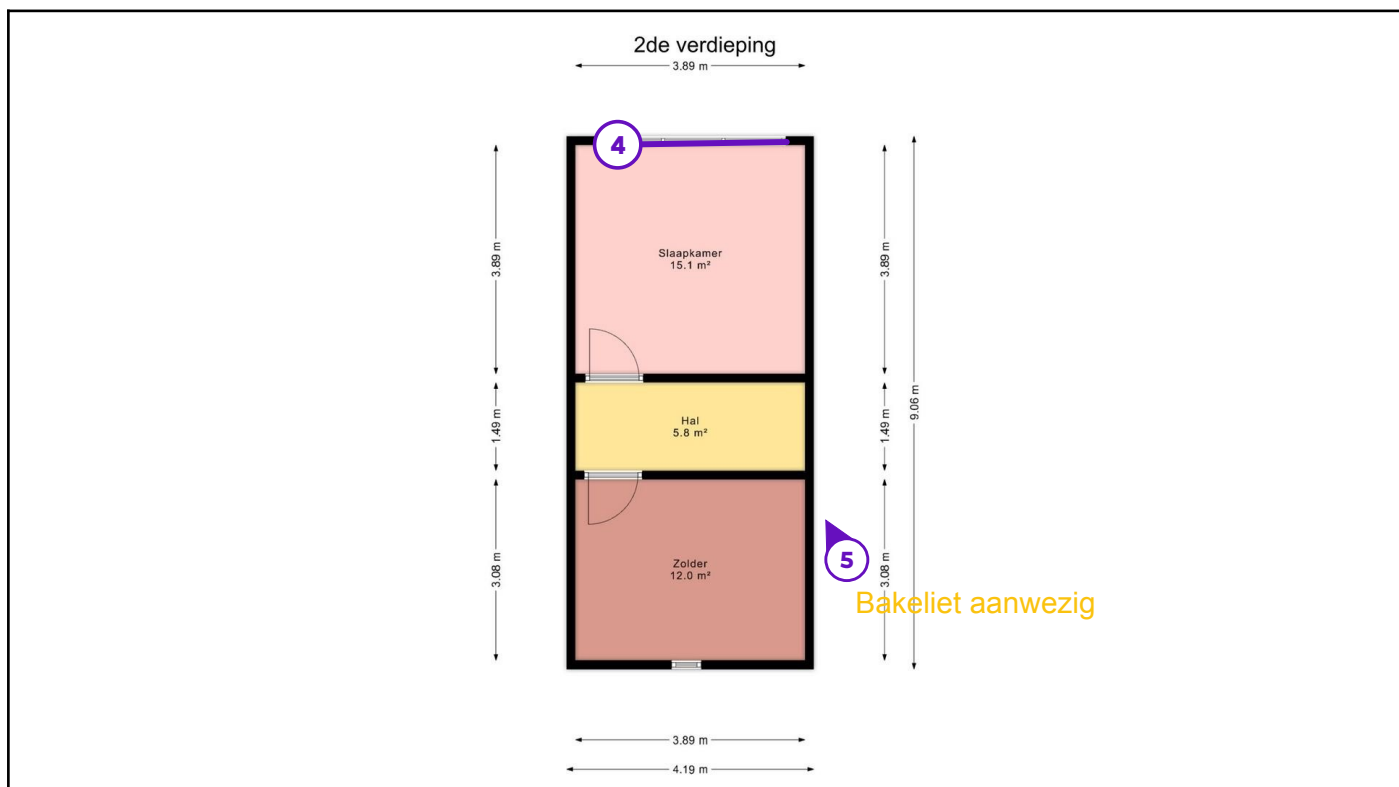
Plan 1.3: Woning plan 2de verdiep

Beschrijving	Type	Actie
4. Geen verdachte mastiek	Advies	-
5. Bakeliet - elektriciteit	Advies	-

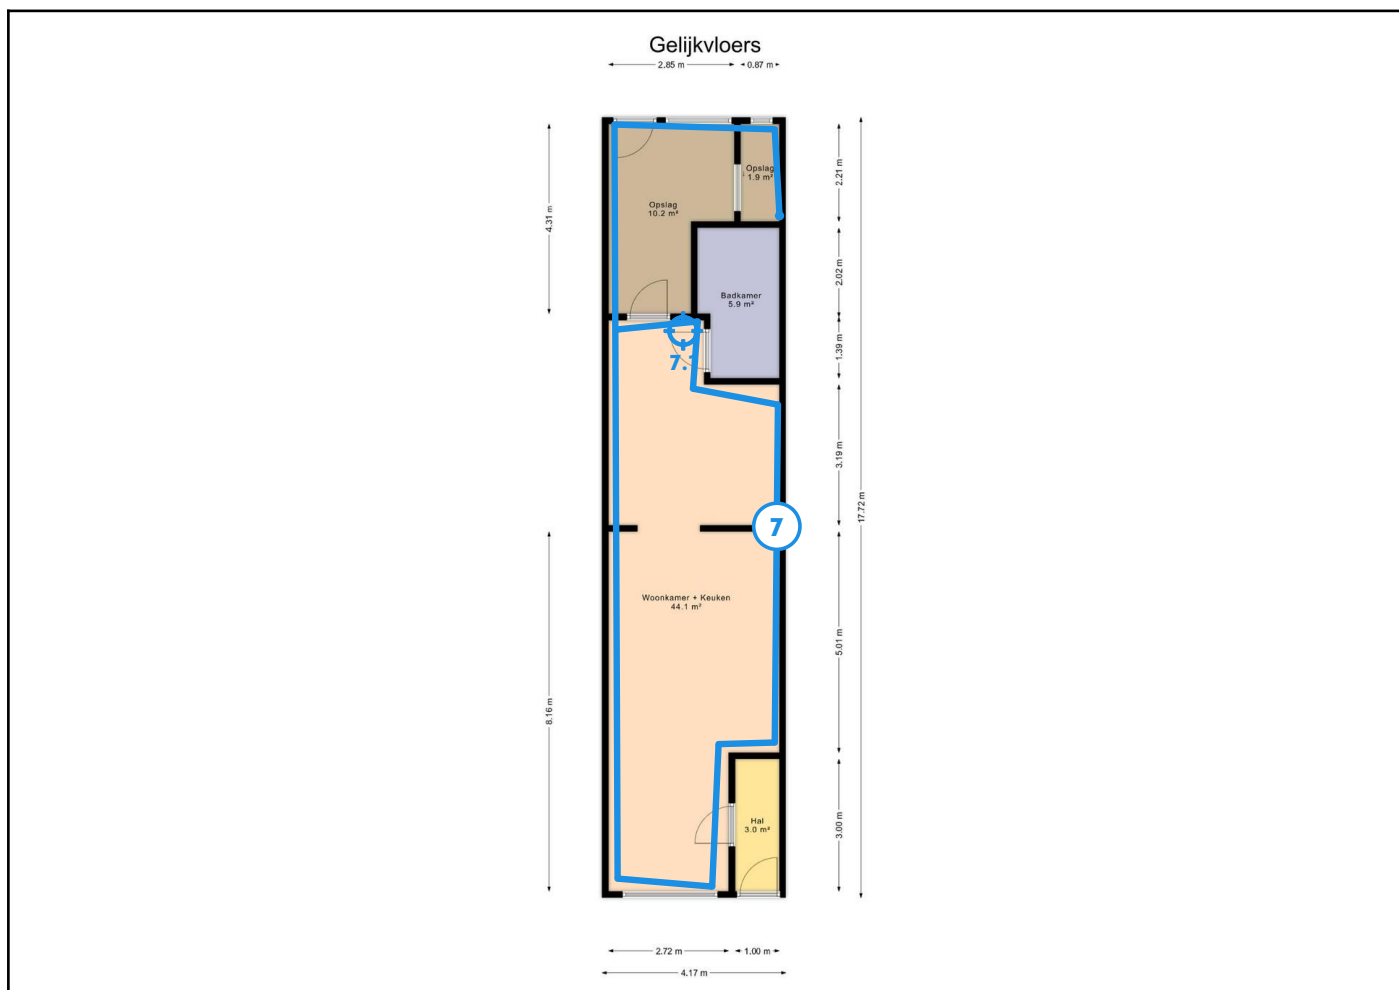
Plan 1.4: Woning plan Gelijkvloers Muur

Beschrijving	Type	Actie
7. Pleisterwerk Muur	Geen asbest	-
7.1 Code: MM01	Mengmonster	-

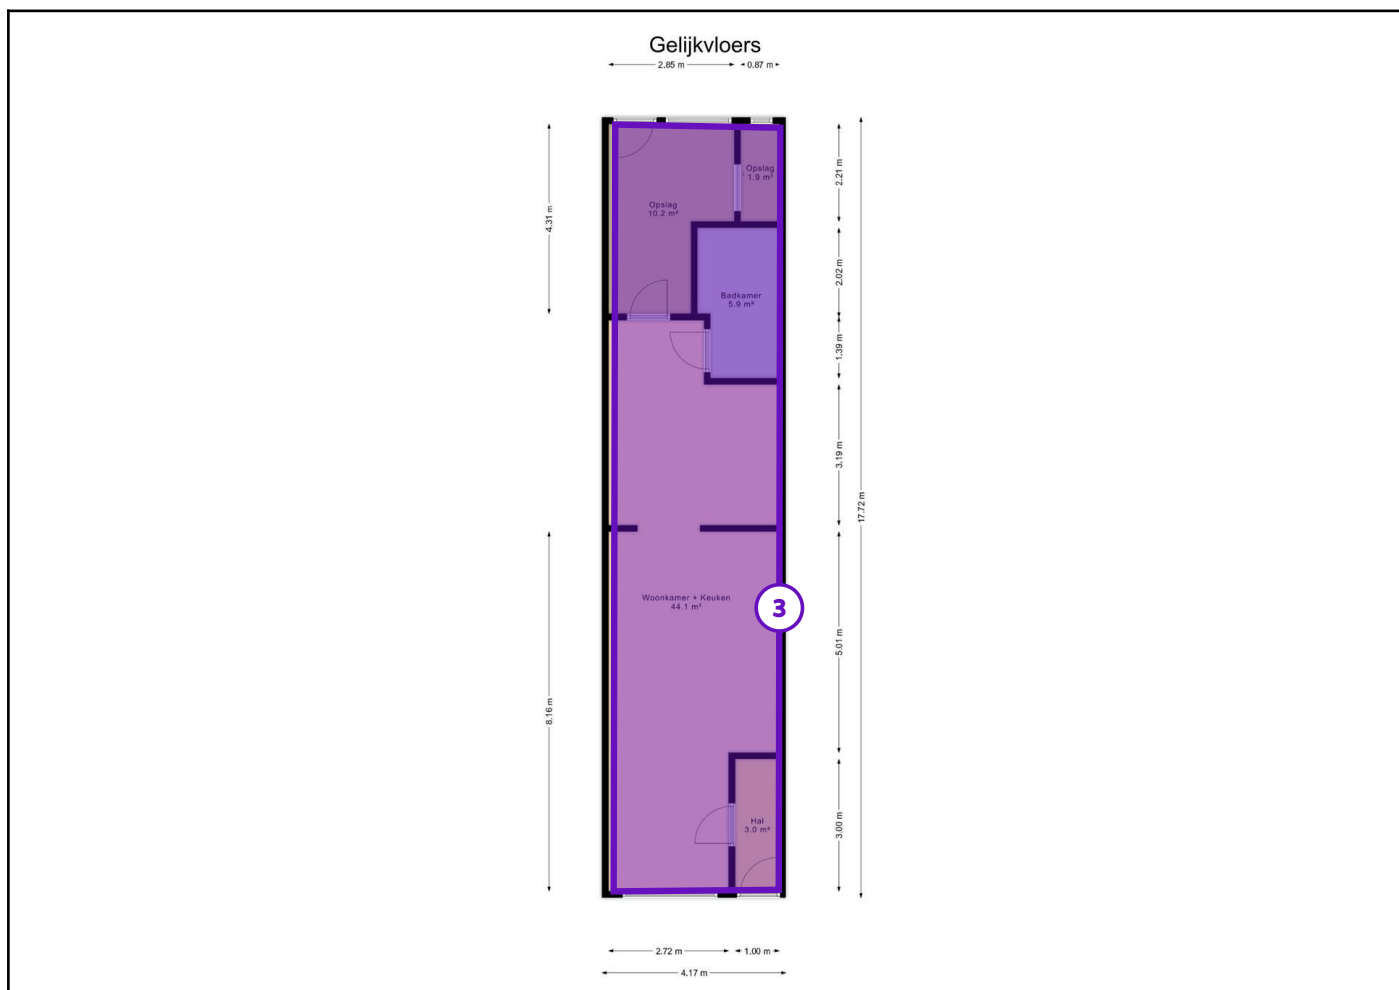
Plan 1.5: Woning plan Gelijkvloers Plafond

Beschrijving	Type	Actie
3. Plaatmateriaal plafond en muur	Advies	-

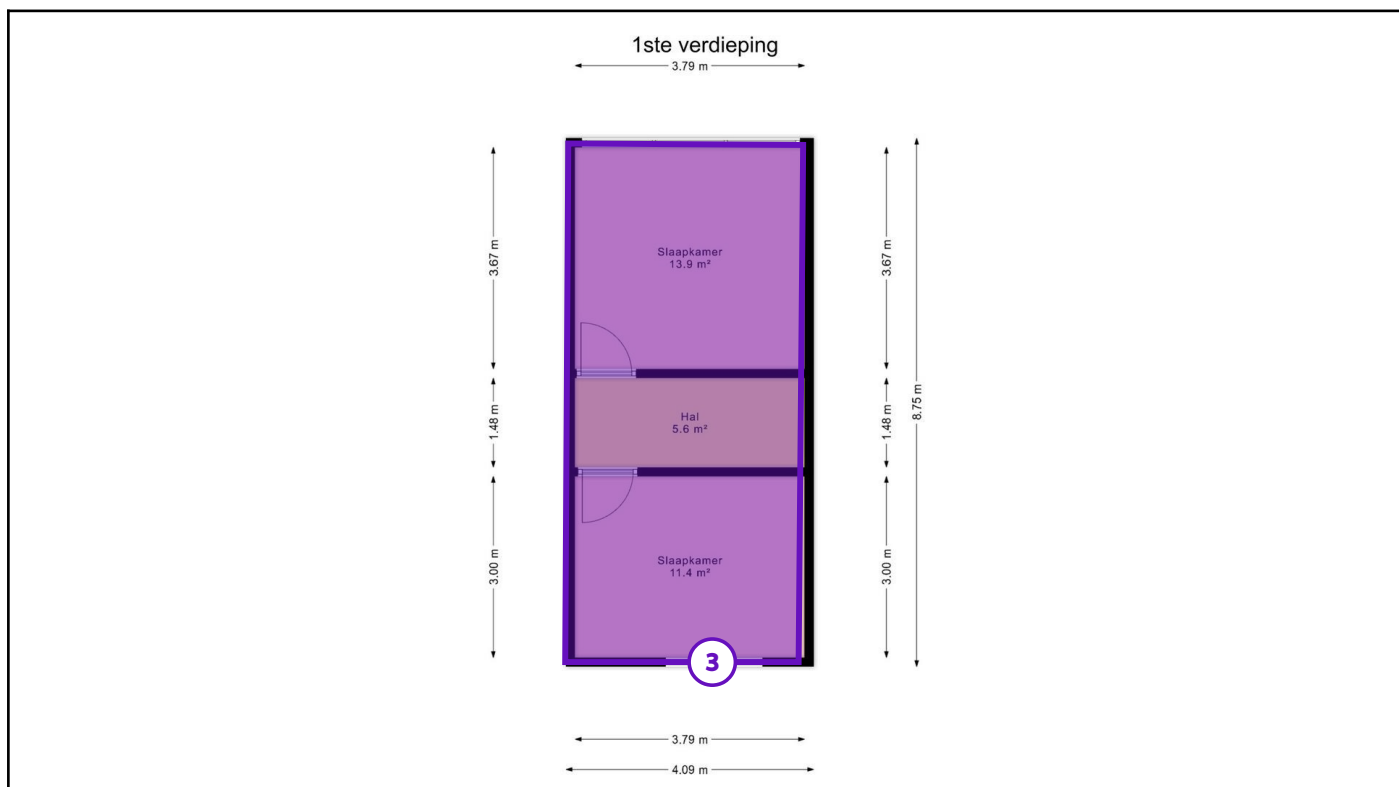
Plan 1.6: Woning plan 1ste verdiep Plafond

Beschrijving	Type	Actie
3. Plaatmateriaal plafond en muur	Advies	-

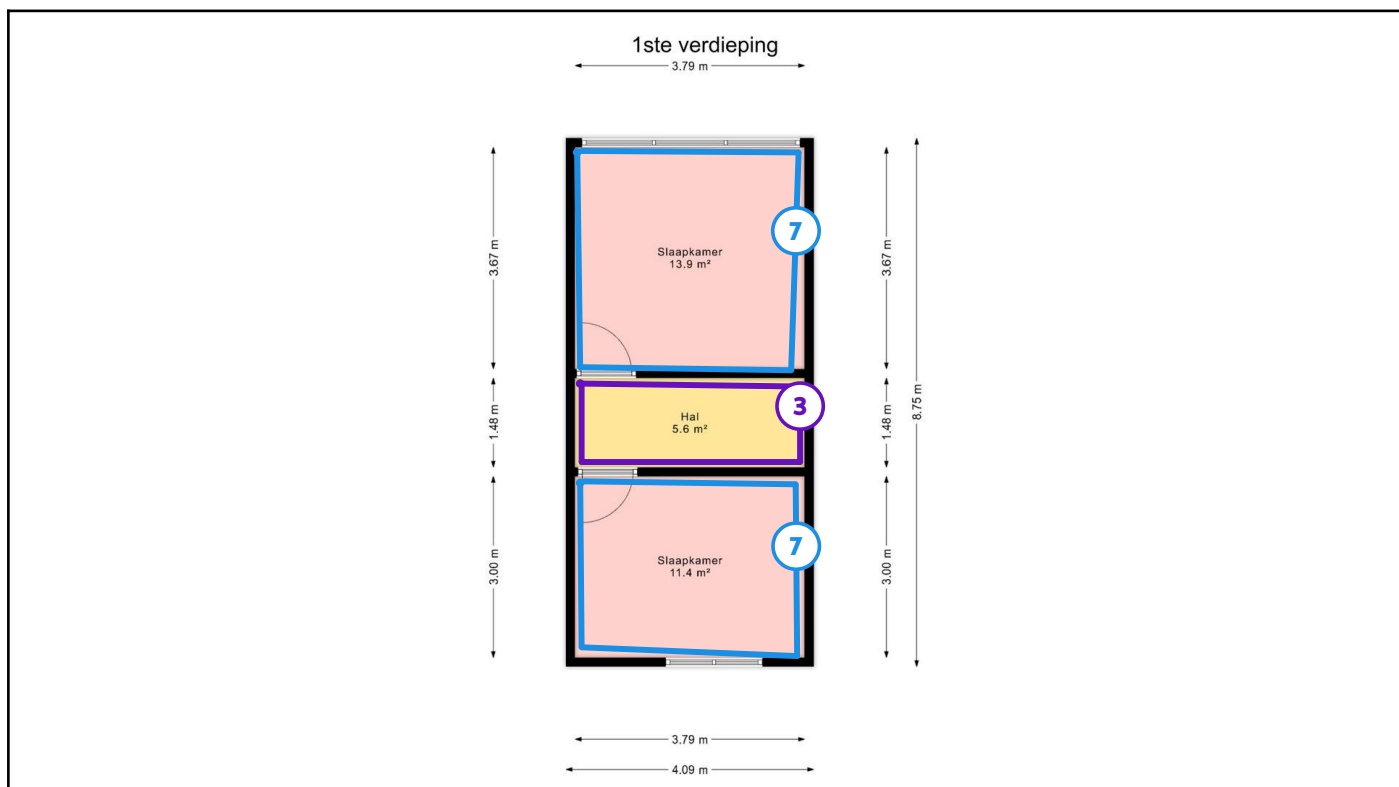
Plan 1.7: Woning plan 1ste verdiep Muur

Beschrijving	Type	Actie
3. Plaatmateriaal plafond en muur	Advies	-
7. Pleisterwerk Muur	Geen asbest	-

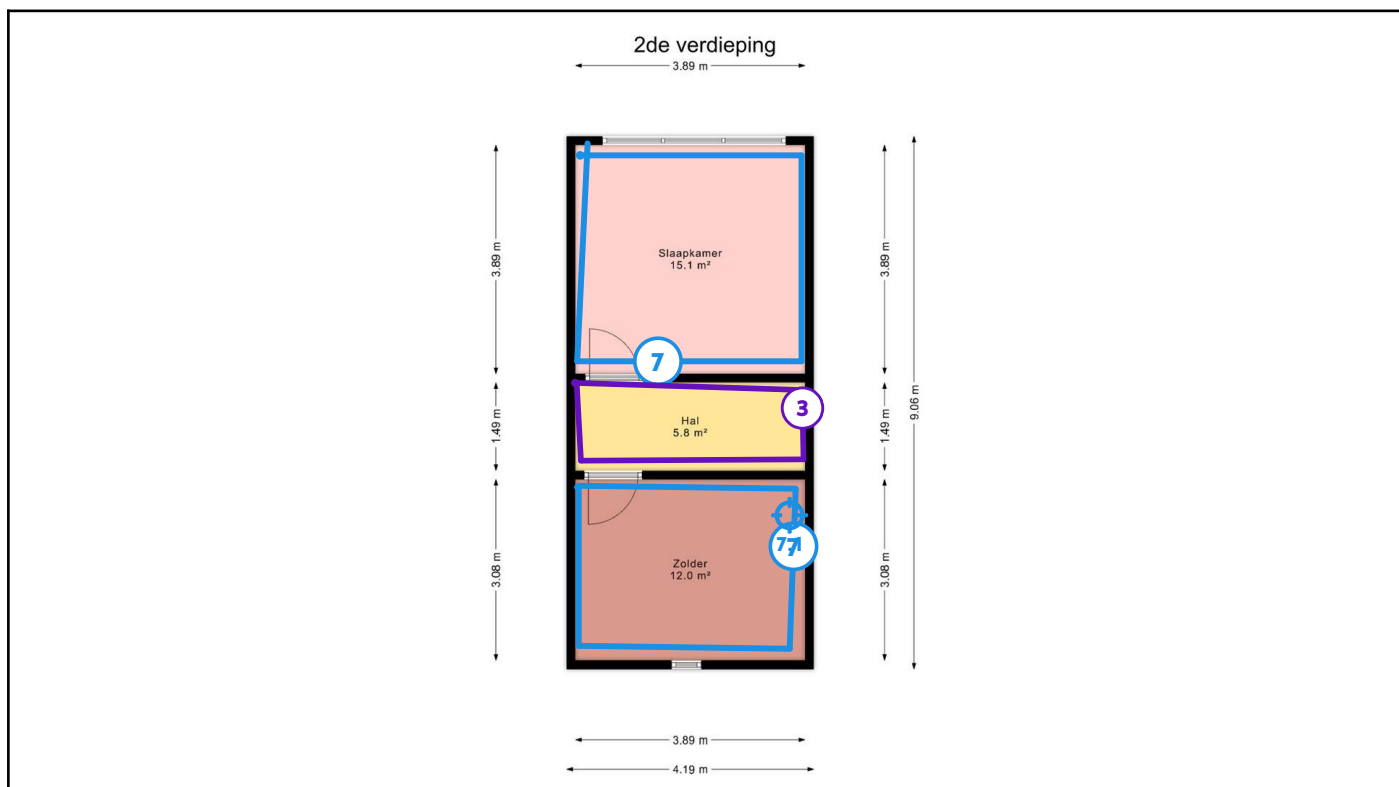
Plan 1.8: Woning plan 2de verdiep Muur

Beschrijving	Type	Actie
3. Plaatmateriaal plafond en muur	Advies	-
7. Pleisterwerk Muur	Geen asbest	-
7.1 Code: MM01	Mengmonster	-

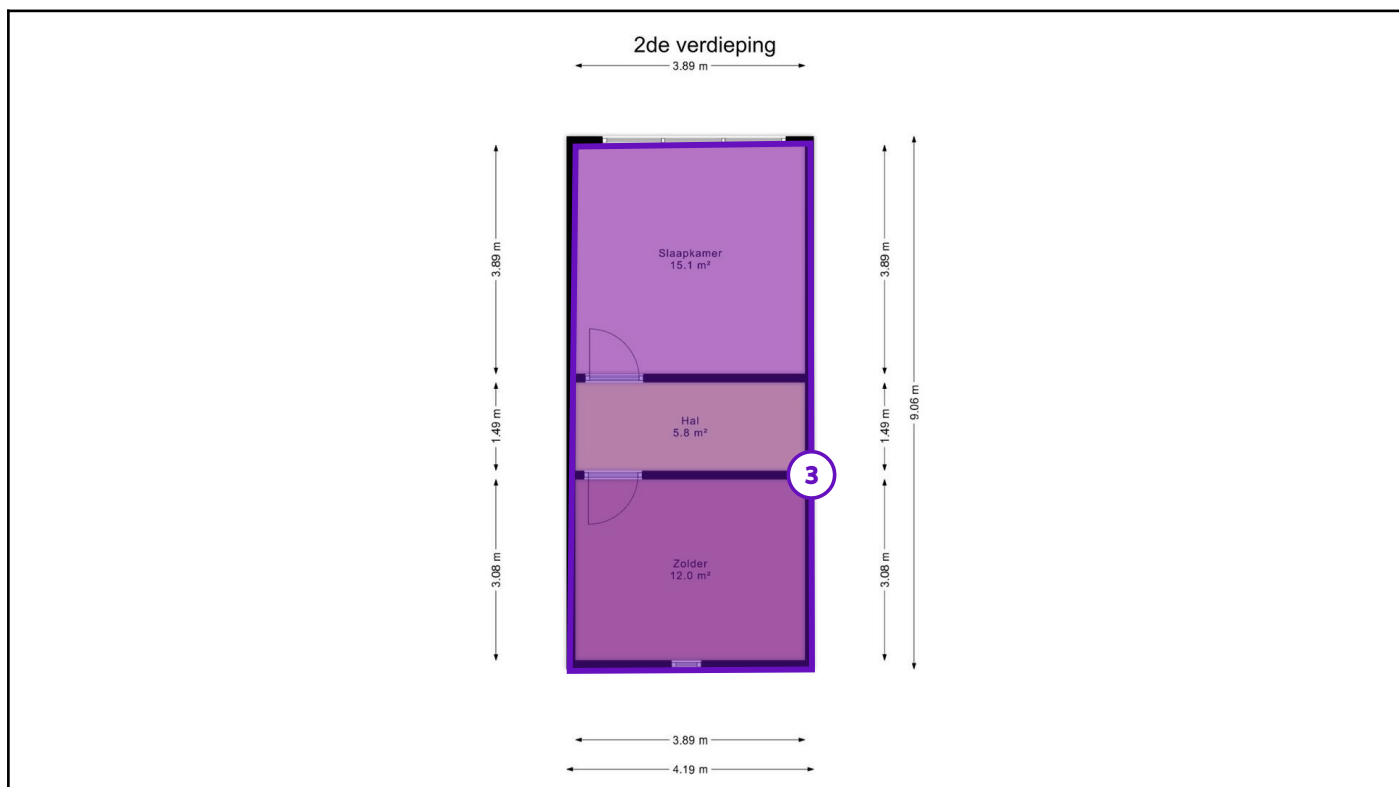
Plan 1.9: Woning plan 2de verdiep Plafond

Beschrijving	Type	Actie
3. Plaatmateriaal plafond en muur	Advies	-
