# Fiche 1: Toilet/keuken/living schouw/badkamer - tegels

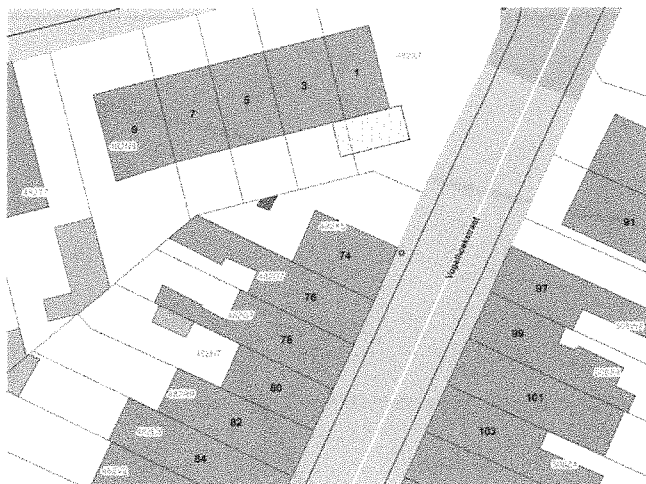
## Zone 2: Tuinberging

Tijdens de inspectie vastgesteld:

- 0 Asbestmaterialen
- 0 Beperkingen
- 0 Uitsluitingen
- 0 Roerende goederen
- 0 Puin, steenslag, (water)bodem
- 0 Adviezen
- 0 Geen asbest

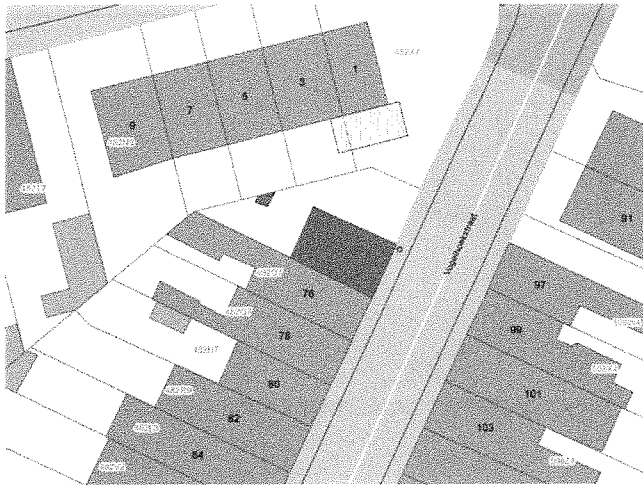
## Zone 3: Overig gebied

Tijdens de inspectie vastgesteld:

- 0 Asbestmaterialen
- 0 Beperkingen
- 0 Roerende goederen
- 0 Puin, steenslag, (water)bodem
- 0 Geen asbest
