# Asbestinventarisatetest

Floristenstraat 77, 9050 Gent

Attestnummer : 20250617-000192.000

Uitgegeven op : 17.06.2025

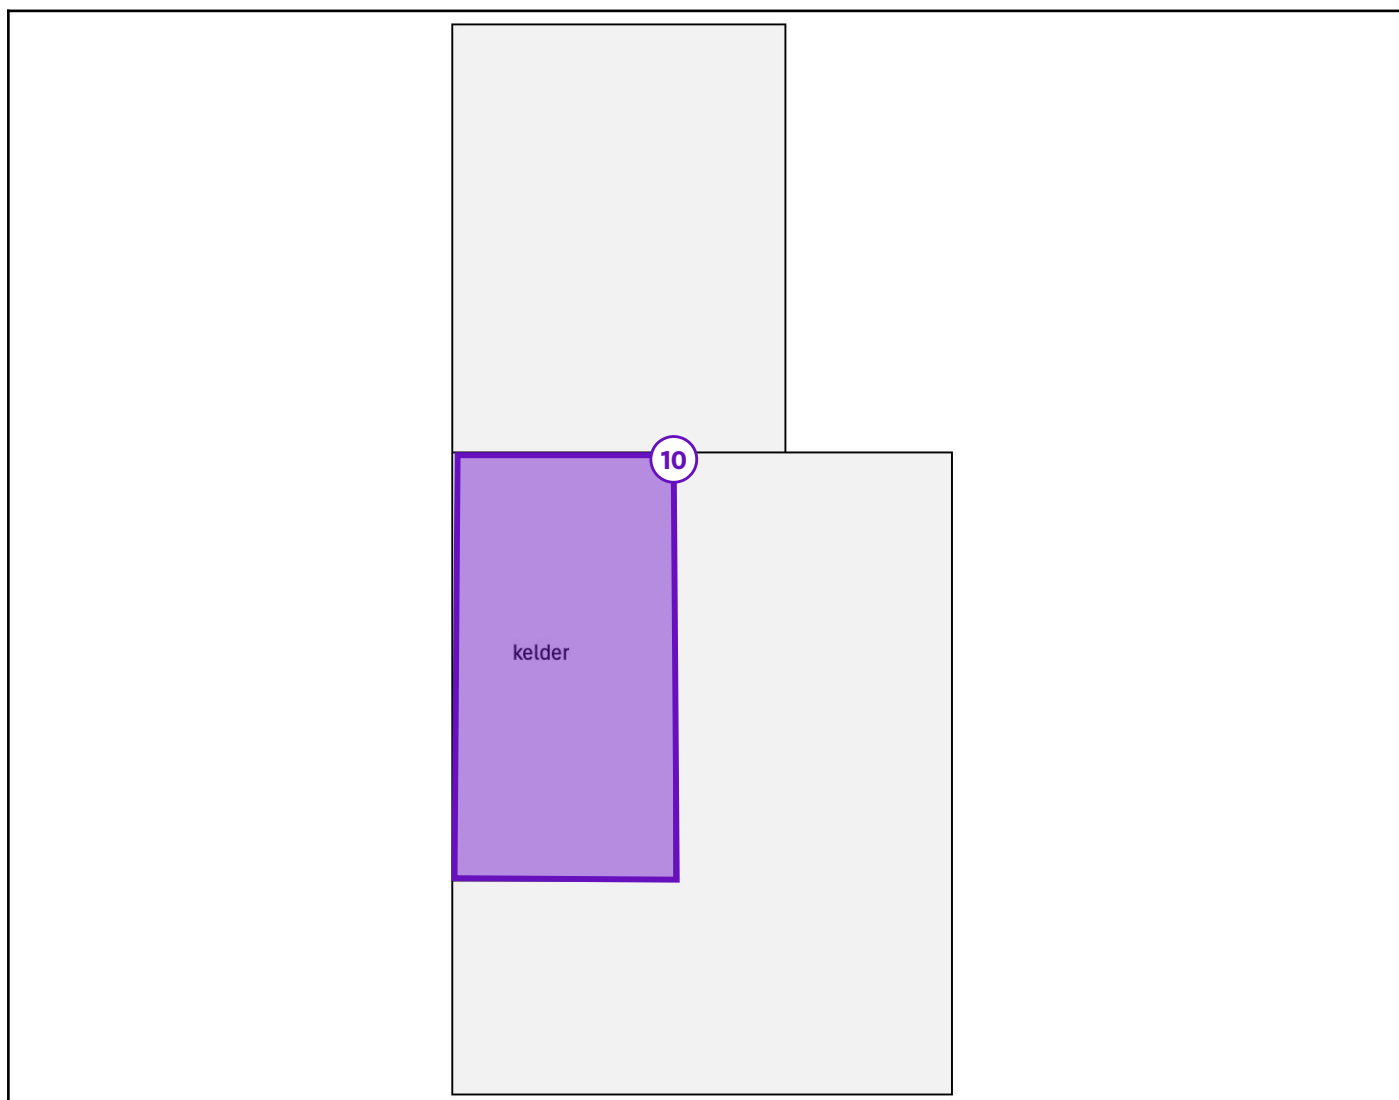
## Plan 1.1: Kelder -1

Beschrijving	Type	Actie
10. Kelder onder water	Beperking	-

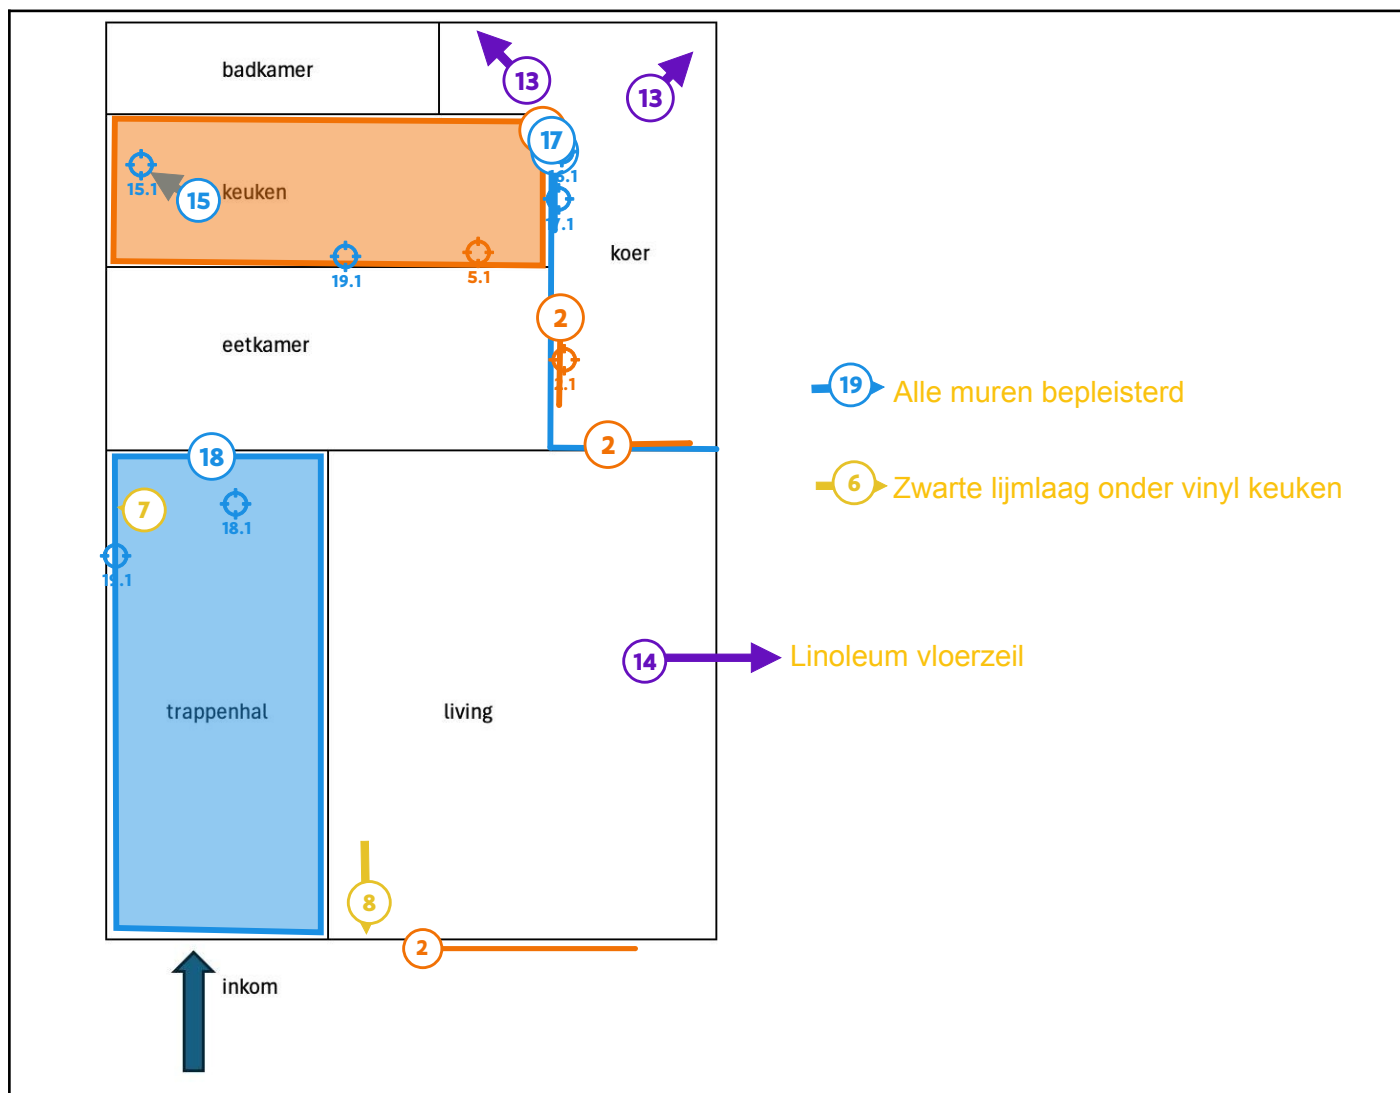
## Plan 1.2: Gelijkvloers 0

Beschrijving	Type	Actie
2. Mastiek (profiel-glas) ramen woning	Asbestmateriaal	Verwijderen
2.1 Code: 20231099-5-13/006 mastiek (profiel-glas) woning	Puntmonster	-
5. Vinyltegels keuken	Asbestmateriaal	Verwijderen
5.1 Code: 20231099-5-13/007 vloerzeil keuken	Puntmonster	-
6. Zwarte lijmlaag onder vinyltegels	Asbestmateriaal	Zorgvuldig beheren

7. Bakelieten schakelaars	Asbestmateriaal	Zorgvuldig beheren
8. Bakelieten elektriciteitskast	Asbestmateriaal	Zorgvuldig beheren
13. Boilers koer	Advies	-
14. Linoleum vloerzeil woonkamer	Advies	-
15. Bitumenstickers wasbakken keuken	Geen asbest	-
15.1 Code: 20231099-5-13/003 bitumensticker	Puntmonster	-
16. Mastiek (profiel-glas) raam achterbouw	Geen asbest	-
16.1 Code: 20231099-5-13/005 mastiek (prof.-glas) achterbouw	Puntmonster	-
17. Cementering achtergevel + bovenaan zijgevel	Geen asbest	-
17.1 Code: 20231099-5-13/004 cementering gevel	Puntmonster	-
18. Pleisterwerk plafonds	Geen asbest	-
18.1 Code: 20231099-5-13/002 pleister plafonds	Mengmonster	-
19. Pleisterwerk muren	Geen asbest	-
19.1 Code: 20231099-5-13/001 pleister muren	Mengmonster	-

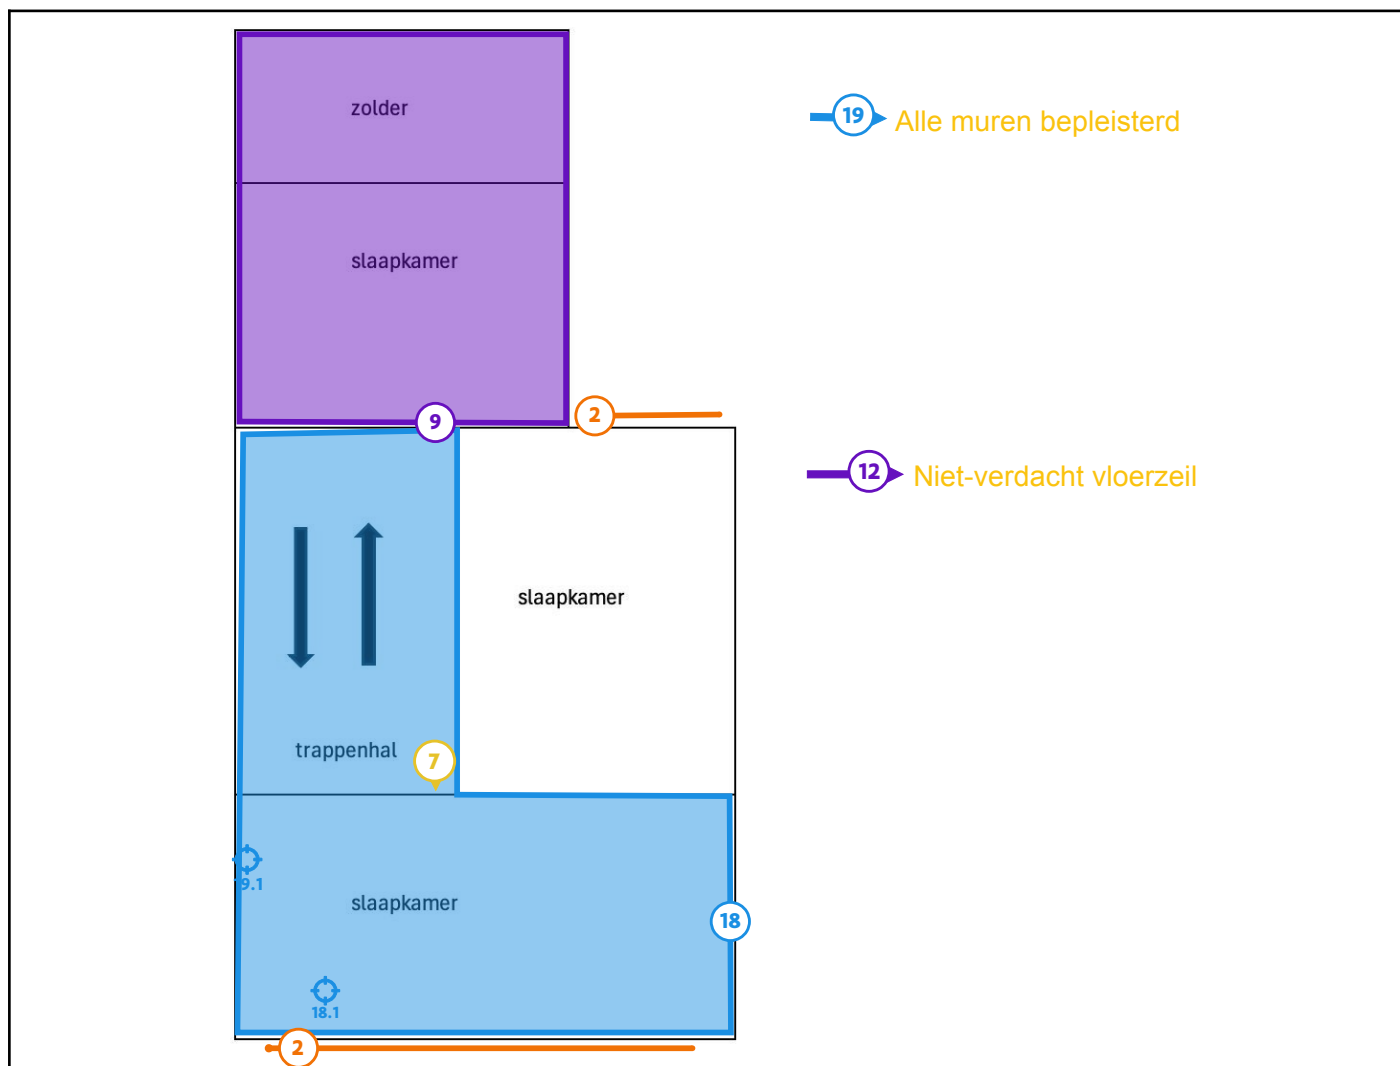
## Plan 1.3: Verdieping +1

Beschrijving	Type	Actie
2. Mastiek (profiel-glas) ramen woning	Asbestmateriaal	Verwijderen
7. Bakelieten schakelaars	Asbestmateriaal	Zorgvuldig beheren
9. Zolder achterbouw niet veilig te betreden	Beperking	-
12. Vloerzeil verdieping +1	Advies	-
18. Pleisterwerk plafonds	Geen asbest	-
18.1 Code: 20231099-5-13/002 pleister plafonds	Mengmonster	-

19. Pleisterwerk muren	Geen asbest	-
19.1 Code: 20231099-5-13/001 pleister muren	Mengmonster	-

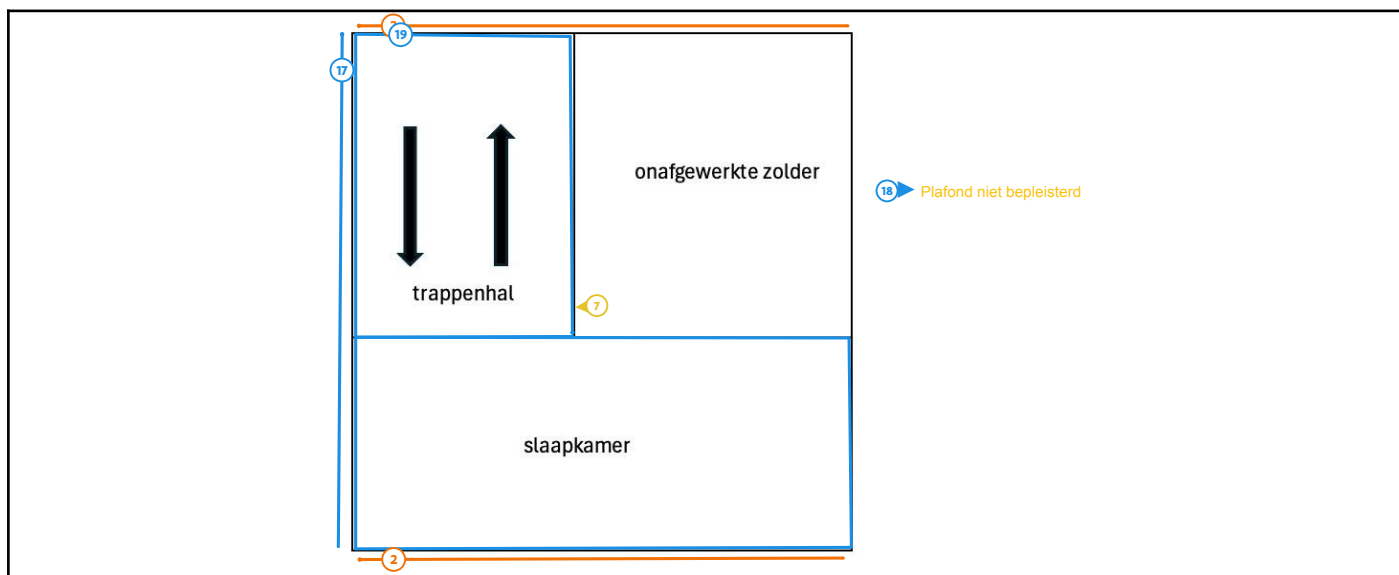
## Plan 1.4: Verdieping +2

Beschrijving	Type	Actie
2. Mastiek (profiel-glas) ramen woning	Asbestmateriaal	Verwijderen
7. Bakelieten schakelaars	Asbestmateriaal	Zorgvuldig beheren
17. Cementering achtergevel + bovenaan zijgevel	Geen asbest	-
18. Pleisterwerk plafonds	Geen asbest	-
19. Pleisterwerk muren	Geen asbest	-

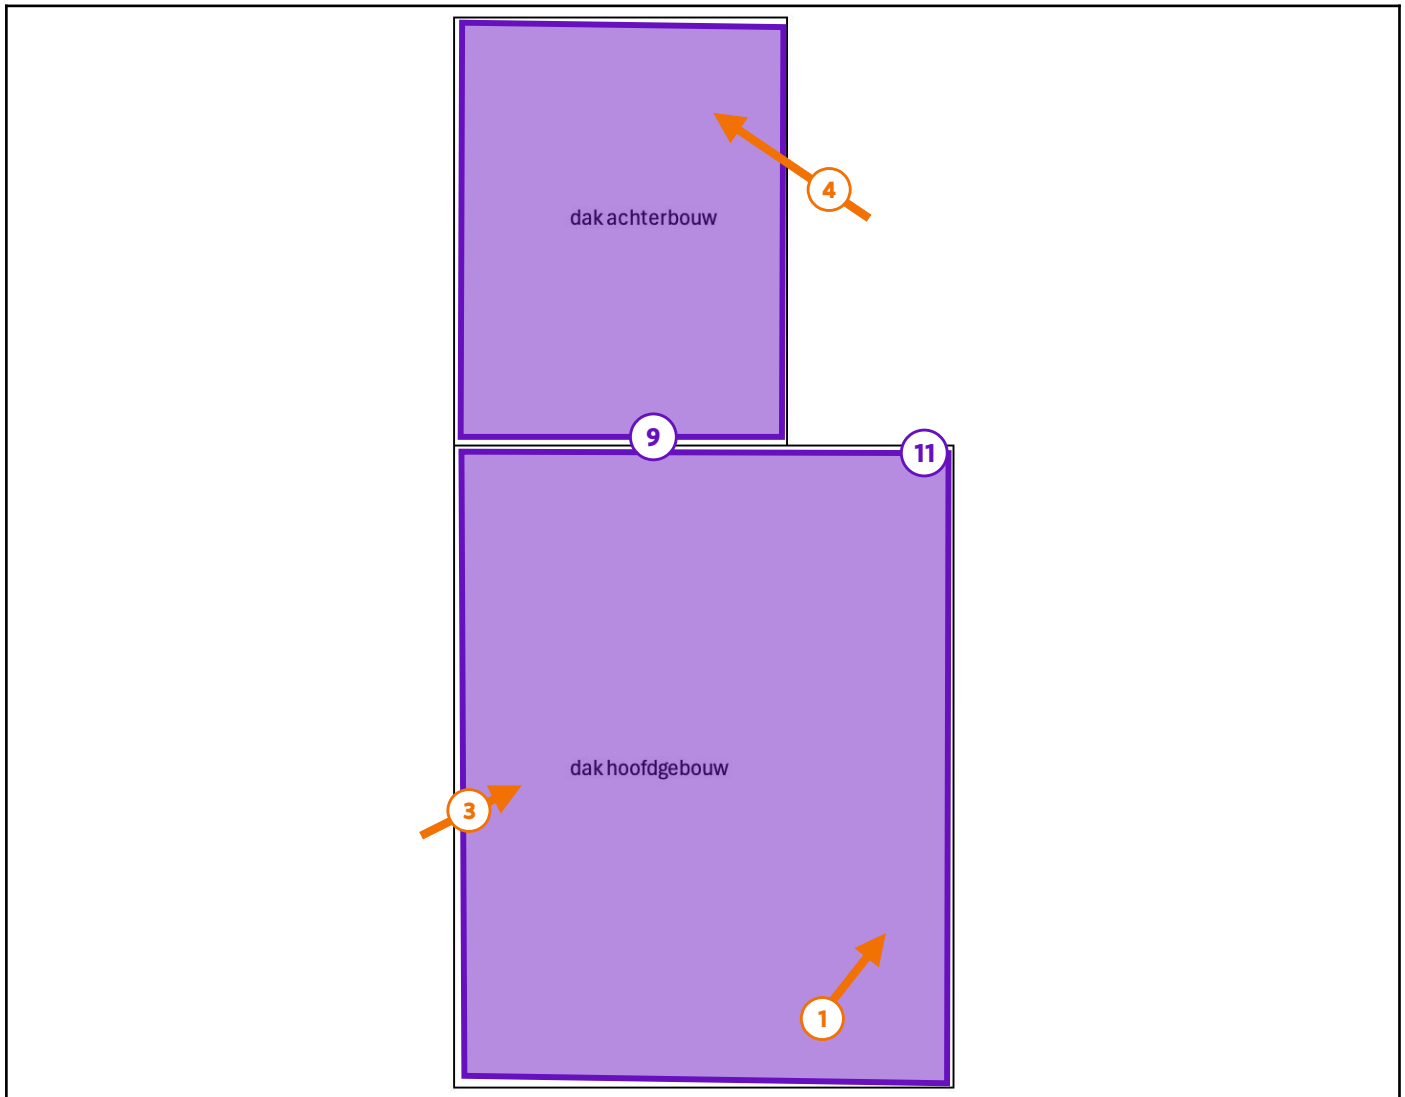
## Plan 1.5: Dak

Beschrijving	Type	Actie
1. Rookgaskanaal hoofdgebouw	Asbestmateriaal	<a href="#">Verwijderen</a>
3. Schouwhoed dak vooraan	Asbestmateriaal	<a href="#">Verwijderen</a>
4. Rookgaskanalen achterbouw	Asbestmateriaal	<a href="#">Verwijderen</a>
9. Zolder achterbouw niet veilig te betreden	Beperking	-
11. Geen onderdak aanwezig	Advies	-

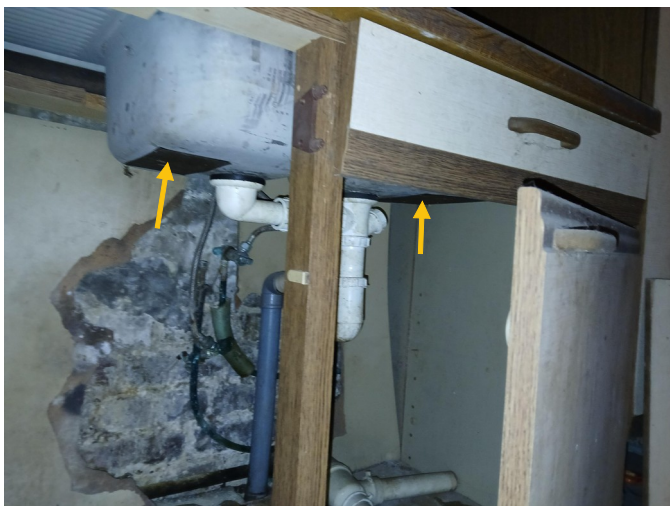
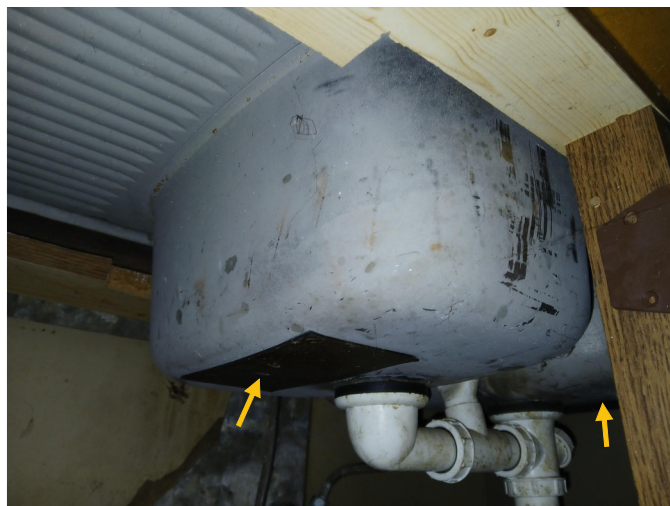
Geen asbest

<b>Beschrijving</b>	Bitumenstickers wasbakken keuken
<b>Omgeving</b>	Binnen
<b>Primaire drager</b>	Sanitaire infrastructuur en uitrusting (toe- en afvoer)
<b>Bindmiddel van materiaal</b>	Bitumen (roofing, teer, asfalt)
<b>Gebondenheid op basis van bindmiddel</b>	Hecht
<b>Hoeveelheid (gewicht - aantal)</b>	<ul style="list-style-type: none"><li>• 0,20 kg - 2 stuks</li></ul>
<b>Totaal gewicht</b>	0,40 kg
<b>Identificatiemethode</b>	Vaststelling met monstername
<b>Destructieve handeling voor identificatie</b>	Nee
<b>Opmerking</b>	De hoeveelheid is een schatting.

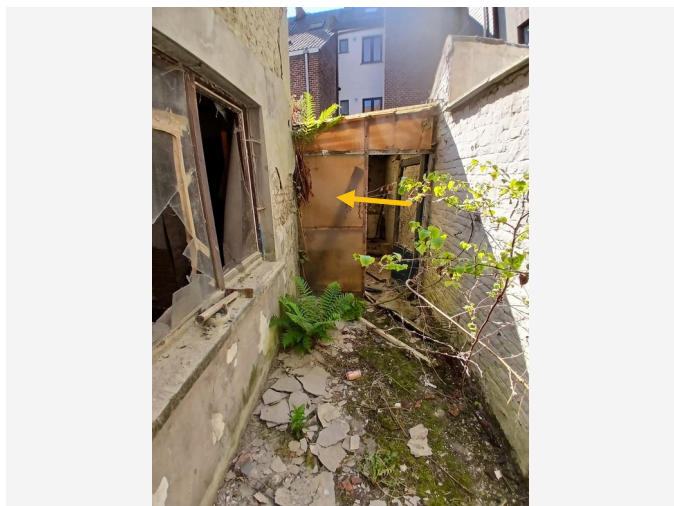
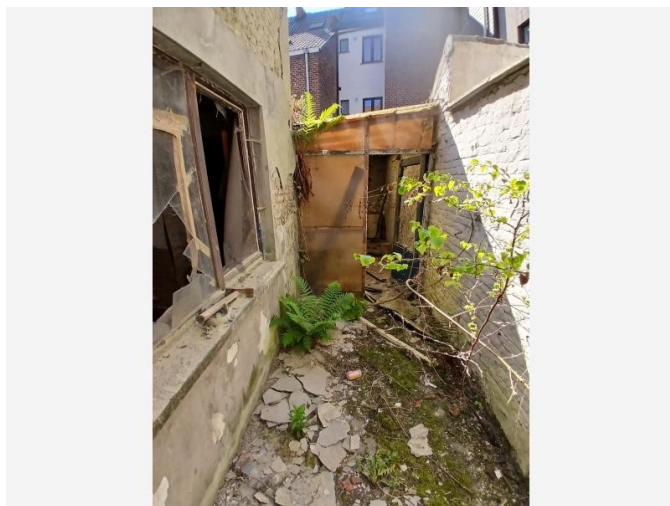
<b>Beschrijving</b>	Mastiek (profiel-glas) raam achterbouw
<b>Omgeving</b>	Buiten
<b>Primaire drager</b>	Wandopening verticaal (raam, deur, ...)
<b>Bindmiddel van materiaal</b>	Kitten, mastiek, pasta
<b>Gebondenheid op basis van bindmiddel</b>	Hecht
<b>Hoeveelheid (gewicht - aantal)</b>	<ul style="list-style-type: none"><li>• 3,00 kg - 1 stuk</li></ul>
<b>Totaal gewicht</b>	3,00 kg
<b>Identificatiemethode</b>	Vaststelling met monstername
<b>Destructieve handeling voor identificatie</b>	Nee
<b>Opmerking</b>	De hoeveelheid is een schatting.

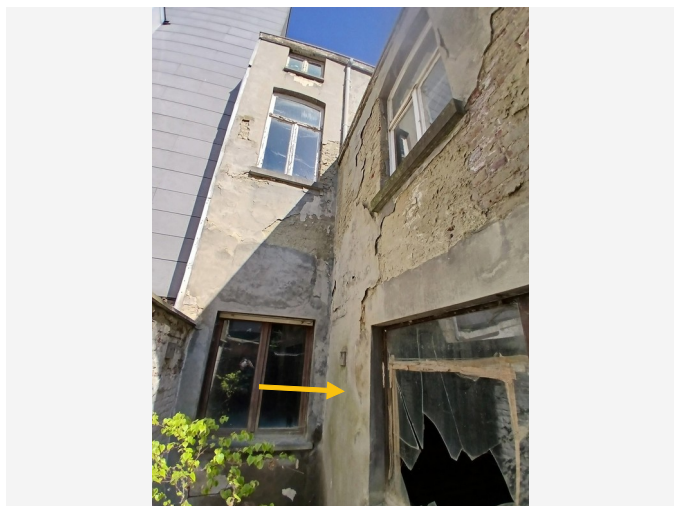
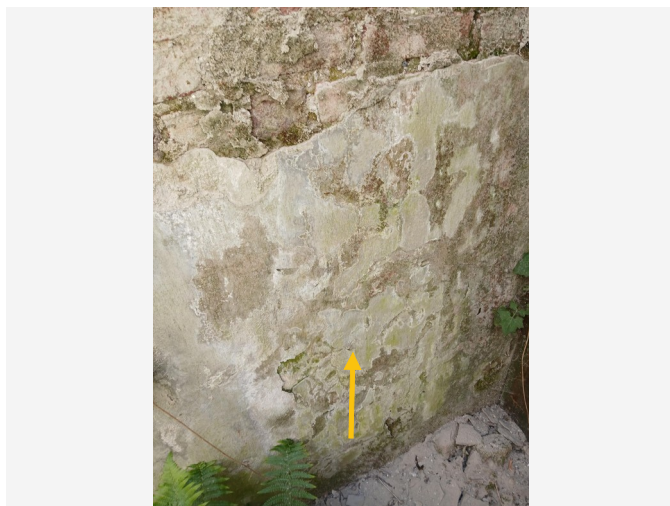
Beschrijving	Cementering achtergevel + bovenaan zijgevel
Omgeving	Buiten
Primaire drager	Wand buitenschil
Bindmiddel van materiaal	Cement
Gebondenheid op basis van bindmiddel	Hecht
Hoeveelheid (gewicht - aantal)	<ul style="list-style-type: none"><li>• 200,00 kg - 1 stuk</li></ul>
Totaal gewicht	200,00 kg
Identificatiemethode	Vaststelling met monstername
Destructieve handeling voor identificatie	Nee
Opmerking	<p>De hoeveelheid is een schatting.</p> <p>De cementering is zowel aan de achtergevel aanwezig als aan het bovenste stuk van de zijgevel (waarneembaar vanaf de straatkant).</p>

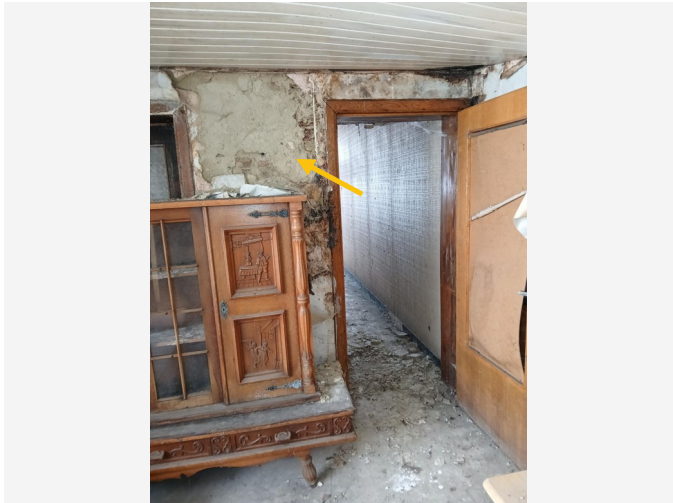
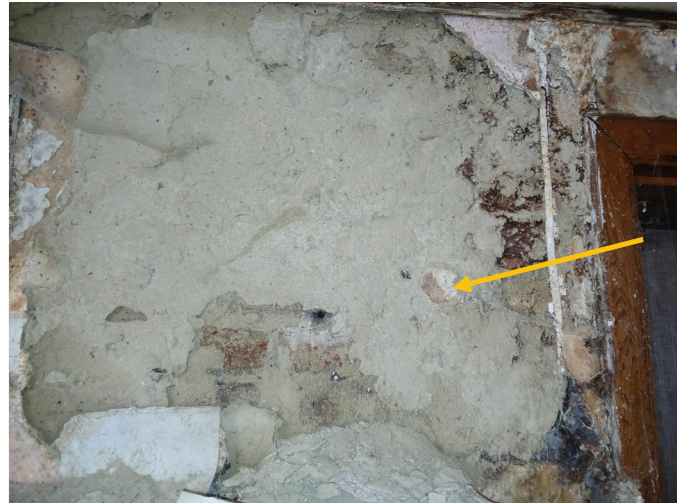
# Fiche 19: Pleisterwerk muren

Geen asbest
