# Asbestinventarisat attest

Adolf Daensstraat 13, 9040 Gent

Attestnummer : 20260618-000374.000

**Niet-asbestveilig**

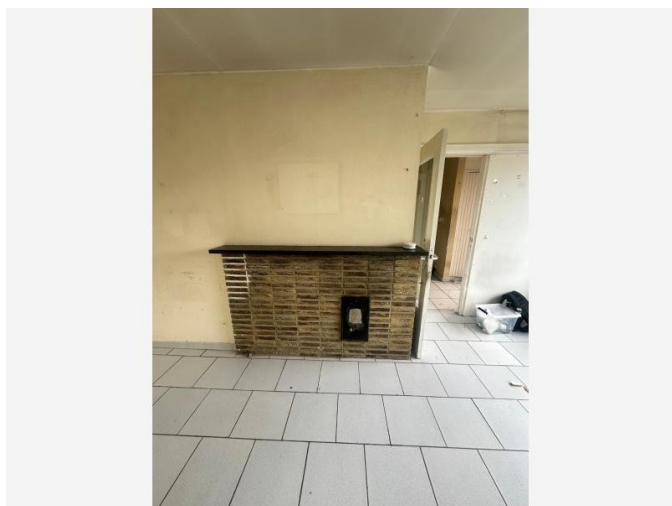
### Fiche 25: Rookgaskanaal

- Eenvoudige handelingen: mag via doe-het-zelf of door werknemer(s) met opleidingsattest eenvoudige handelingen  
Aangezien asbestcement een hechtgebonden toepassing is, en dit rookgaskanaal in redelijke staat, mag deze zelf verwijderd worden via eenvoudige handelingen. Het correct gebruiken van PBM's is verplicht (FFP3 mondkap, beschermend pak (type 5-6 categorie III)). Ook word aangeraden om de toepassing grondig te bevochtigen zodat asbestvezels kunnen gefixeerd worden vooraleer deze wordt gedemonteerd. Vermijd breken van de toepassing en gebruik in geen geval gemotoriseerde schroevendraaiers/werktuigen met hoge snelheden.
- Eenvoudige handelingen: enkel door erkend asbestverwijderaar
