Asbestinventarisatetest

Diepestraat 36, 9820 Merelbeke

Attestnummer : 20230603-000158.000

Uitgegeven op : 03.06.2023

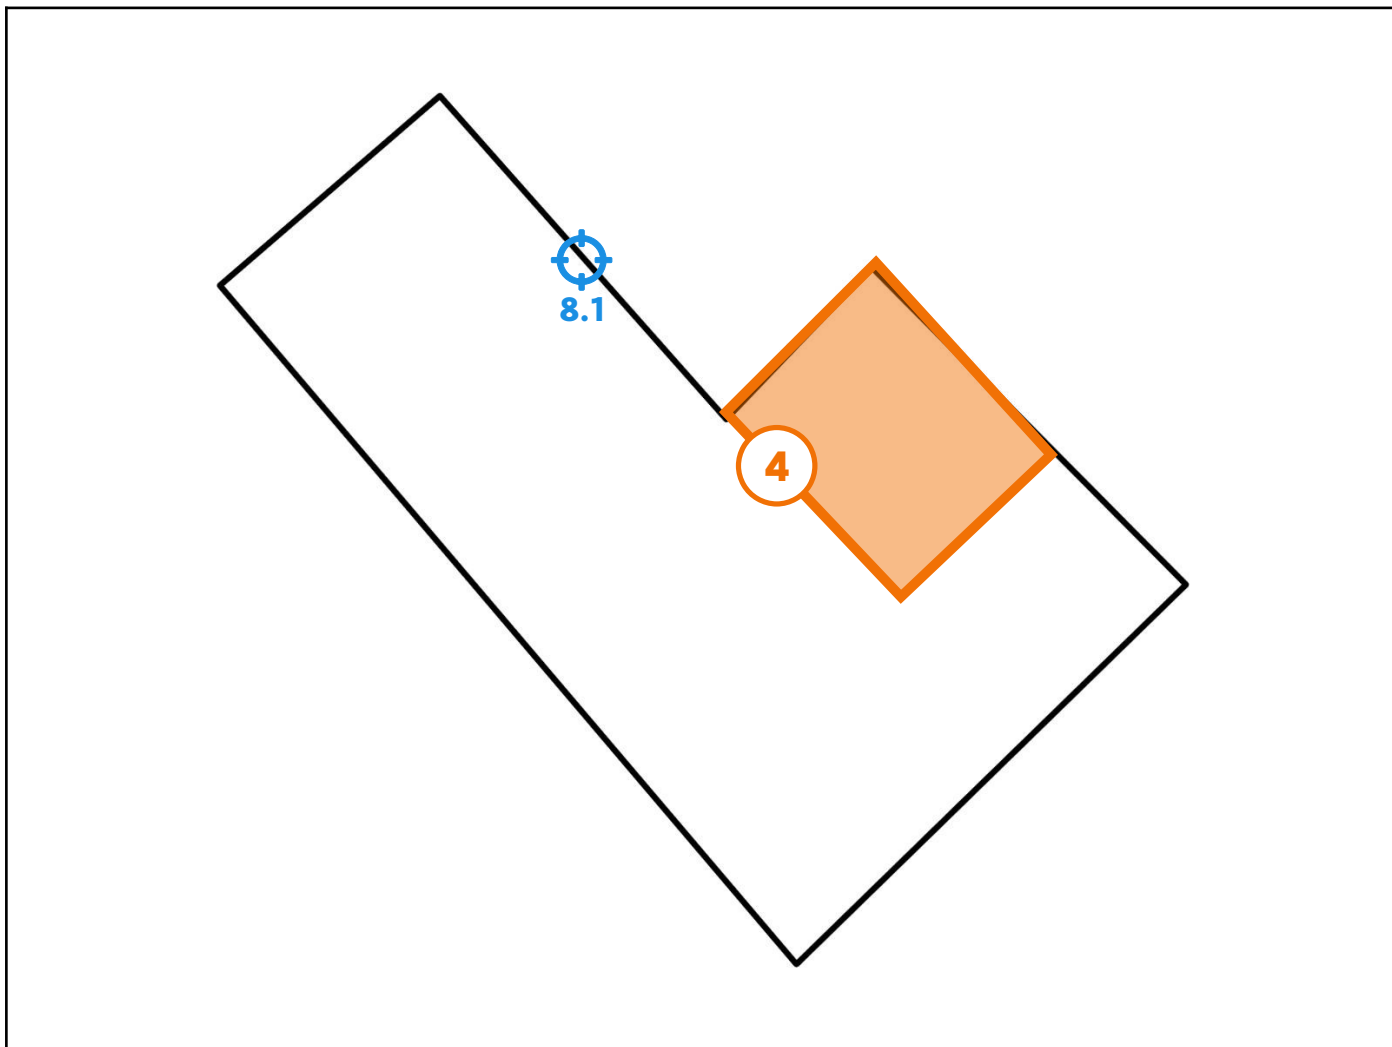
Plan 1.1: Hoofdgebouw plan

Beschrijving	Type	Actie
4. golfplaten dak carport	Asbestmateriaal	Verwijderen
8. kit raamkader/glas	Geen asbest	-
8.1 Code: kit raamkader/glas	Mengmonster	-

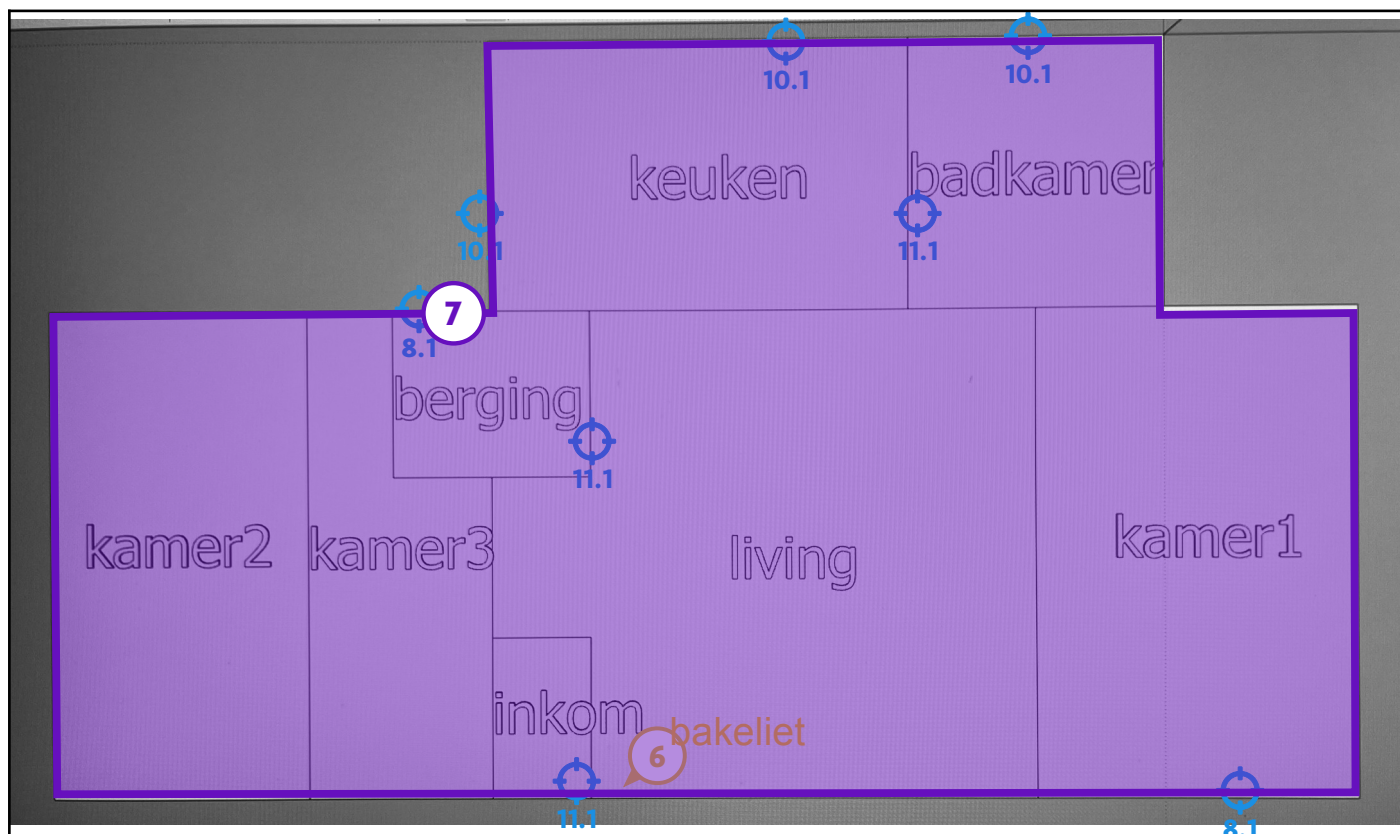
Plan 2.1: gelijkvloers woning

Beschrijving	Type	Actie
6. bakeliet in elektrische installatie	Asbestmateriaal	Zorgvuldig beheren
7. valse plafonds	Advies	-
8. kit raamkader/glas	Geen asbest	-
8.1 Code: kit raamkader/glas	Mengmonster	-
10. kit raamkader/gevelsteen	Geen asbest	-
10.1 Code: kit raamkader/gevelsteen	Mengmonster	-
11. muurpleister	Geen asbest	-
11.1 Code: muurpleister	Mengmonster	-

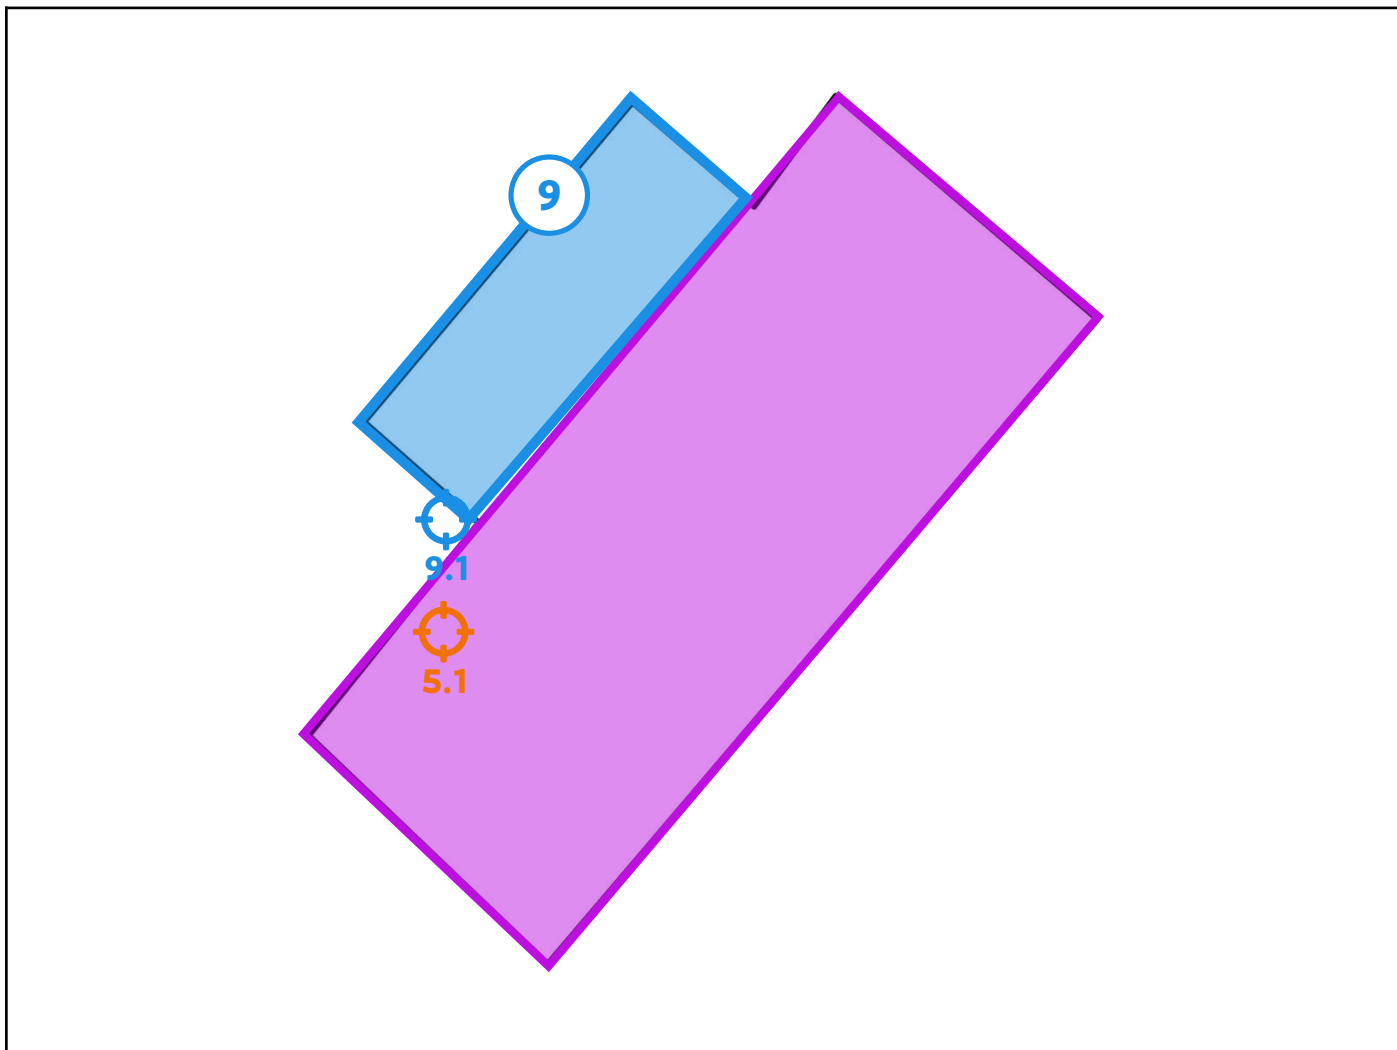
Plan 2.2: zolder van de woning

Beschrijving	Type	Actie
5. onderdak hellend dak	Asbestmateriaal	Maatregelen nemen
5.1 Code: onderdak platen	Puntmonster	-
9. roofing plat dak	Geen asbest	-
9.1 Code: roofing	Puntmonster	-

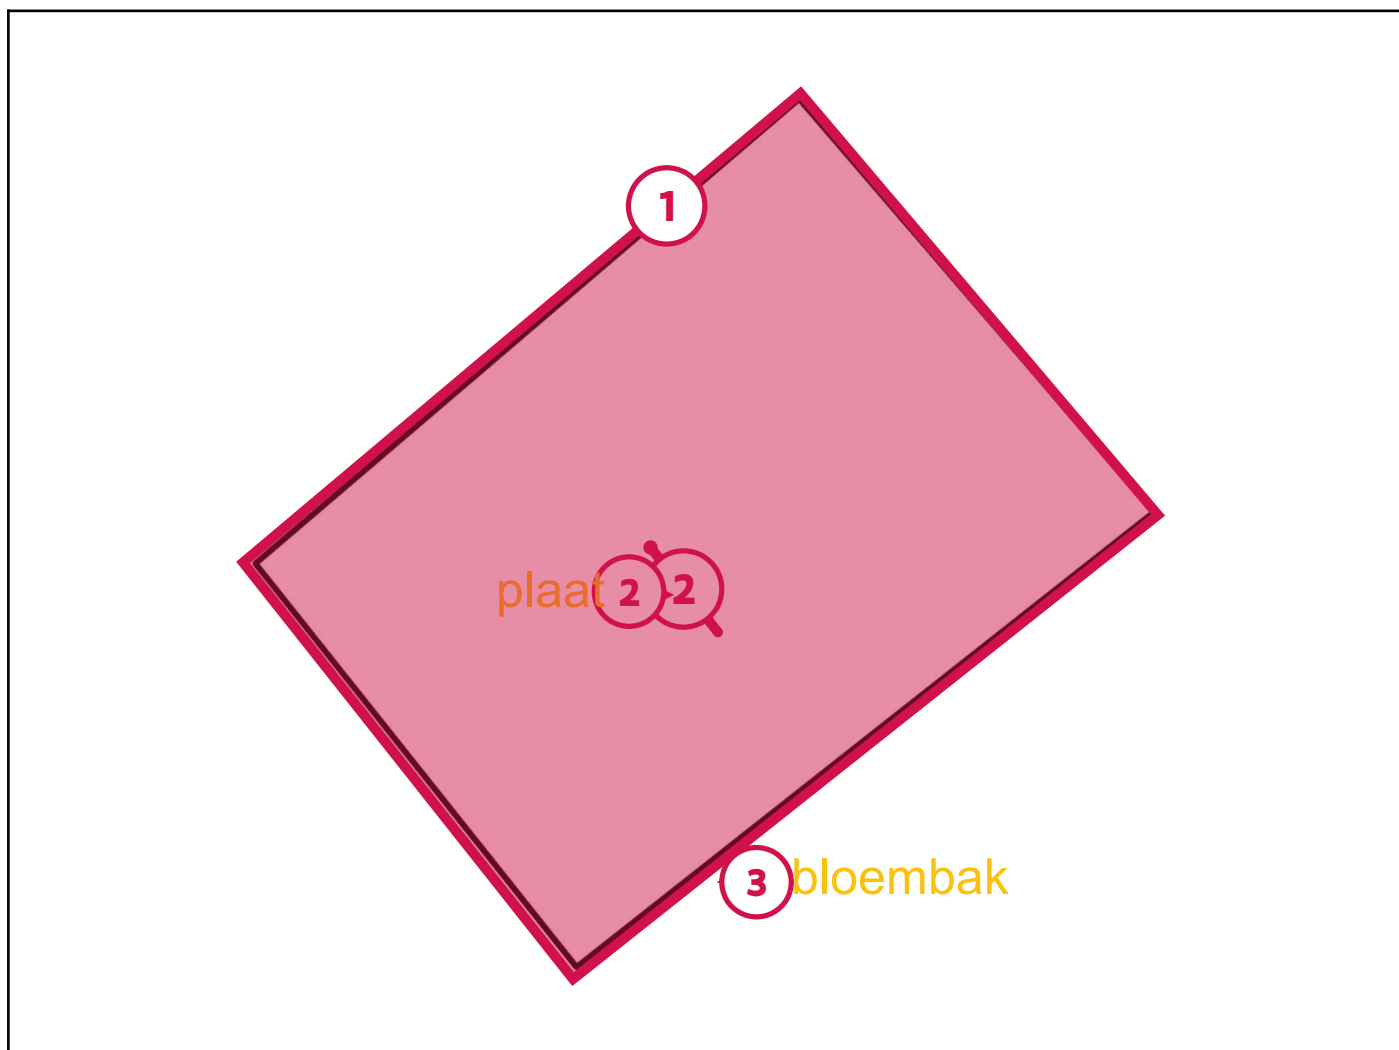
Plan 3.1: Bijgebouw plan

Beschrijving	Type	Actie
1. golfplaten dak tuinberging	Asbestmateriaal	Dringend verwijderen
2. plaat in opslag als afval	Asbestmateriaal	Dringend verwijderen
3. bloembak	Asbestmateriaal	Dringend verwijderen
