Asbestinventarisatetest

Gravenbolwerkstraat 10, 9000 Gent

Attestnummer : **20240919-000113.000**

Uitgegeven op : **19.09.2024**

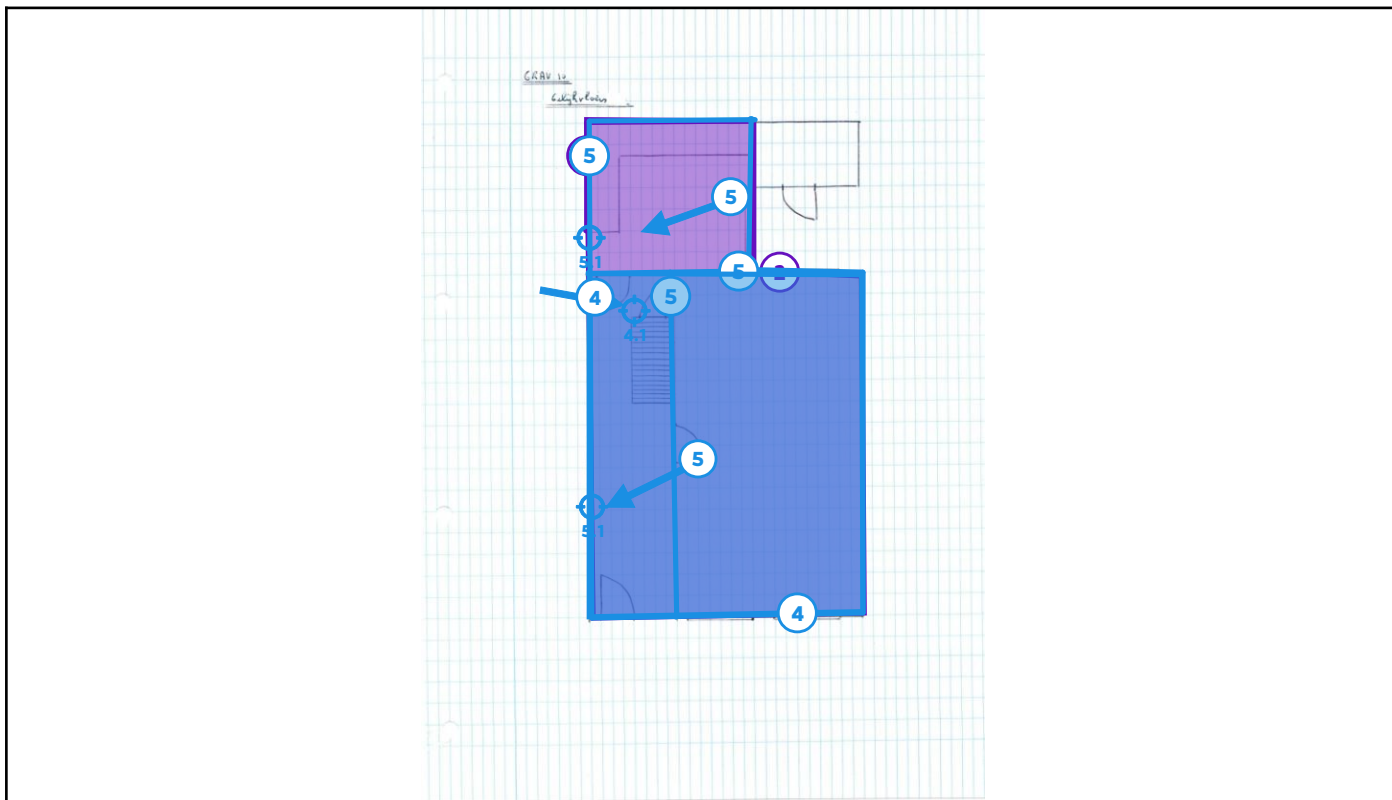
Plan 1.2: Gelijkvloers

Beschrijving	Type	Actie
1. Hechtingslaag wandtegels	Advies	-
2. Hechtingslaag vloertegels	Advies	-
4. Pleisterwerk Plafond	Geen asbest	-
4.1 Code: MM02	Mengmonster	-
5. Pleisterwerk Muren	Geen asbest	-
5.1 Code: MM01	Mengmonster	-

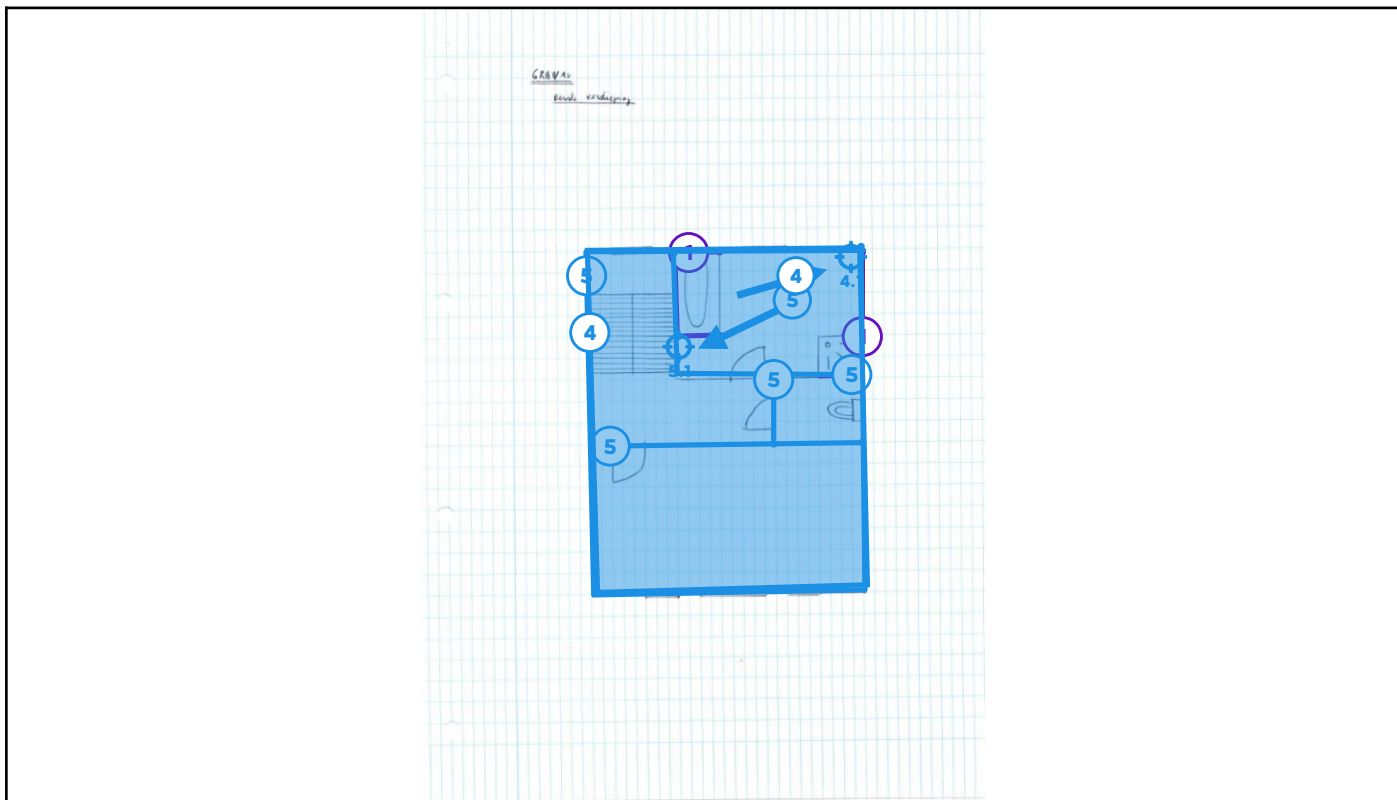
Plan 1.3: Eerste verdieping

Beschrijving	Type	Actie
1. Hechtingslaag wandtegels	Advies	-
4. Pleisterwerk Plafond	Geen asbest	-
4.1 Code: MM02	Mengmonster	-
5. Pleisterwerk Muren	Geen asbest	-
5.1 Code: MM01	Mengmonster	-

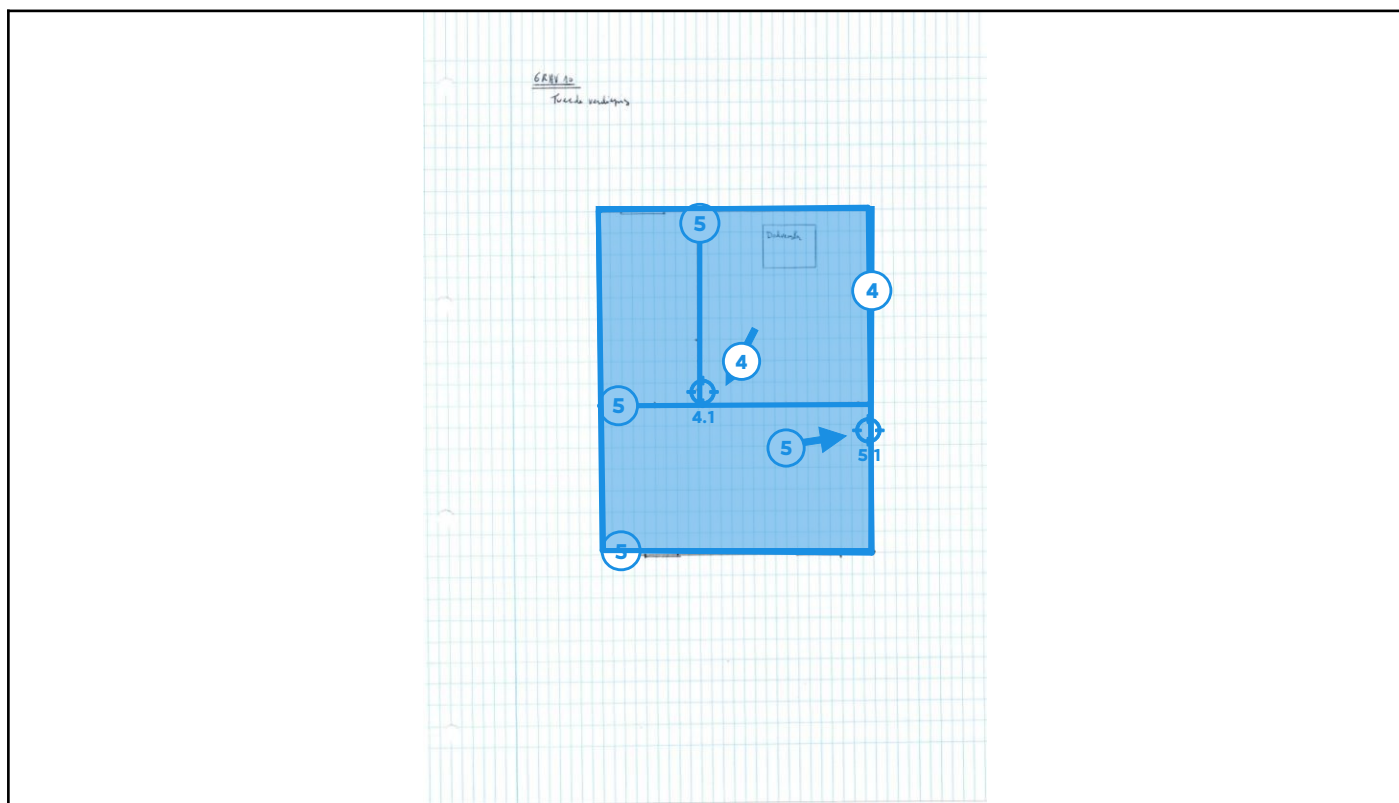
Plan 1.4: Tweede verdieping

Beschrijving	Type	Actie
4. Pleisterwerk Plafond	Geen asbest	-
4.1 Code: MM02	Mengmonster	-
5. Pleisterwerk Muren	Geen asbest	-
5.1 Code: MM01	Mengmonster	-

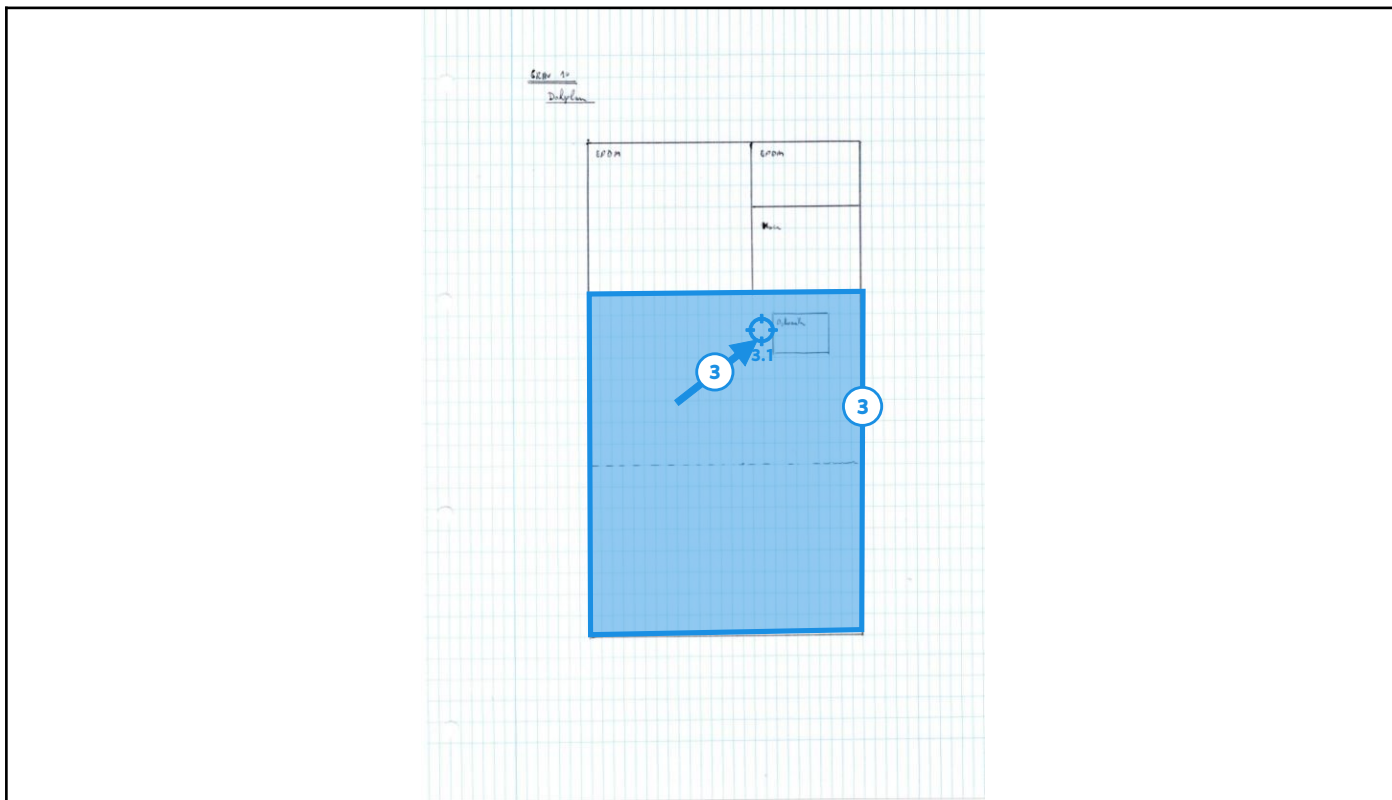
Plan 1.5: Dakenplan

Beschrijving	Type	Actie
3. Onderdakplaat	Geen asbest	-
3.1 Code: PM01	Puntmonster	-
