Asbestinventarisatetest

Firmin Van Heckestraat 5, 9940 Evergem

Attestnummer : 20240219-000134.000

Uitgegeven op : 19.02.2024

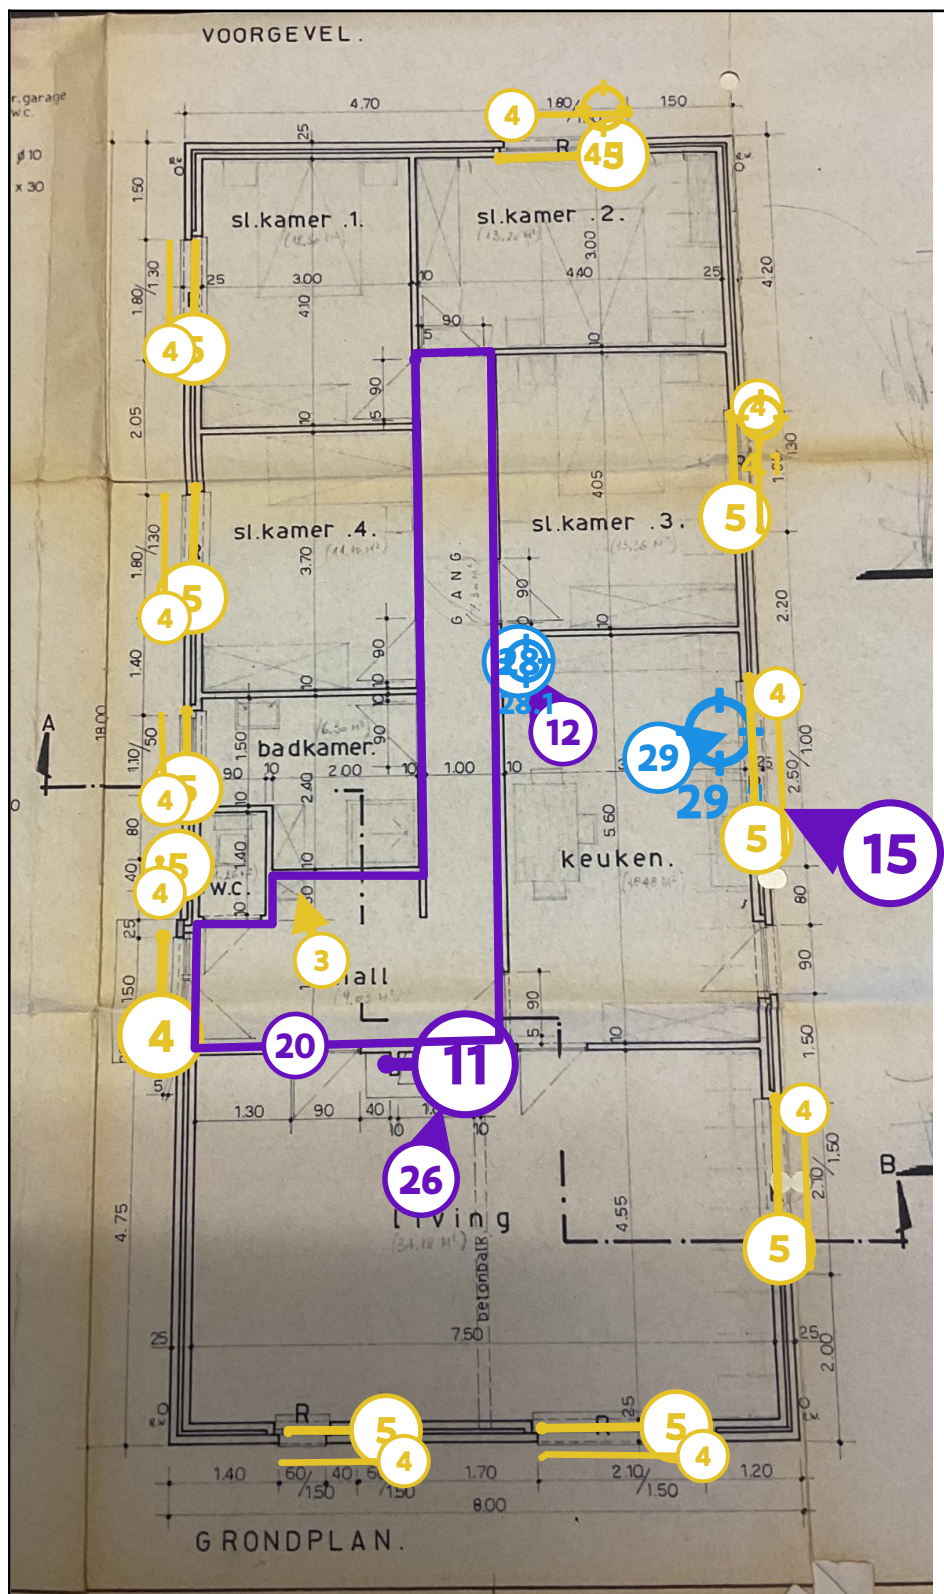
Plan 1.3: Gelijkvloers algemeen

3. Bakeliet teller	Asbestmateriaal	Zorgvuldig beheren
4. Mastiek ramen	Asbestmateriaal	Zorgvuldig beheren
4.1 Code: 004-mastiek ramen	Mengmonster	-
5. Dorpels woning en garage rondom	Asbestmateriaal	Zorgvuldig beheren
11. Schouw woonkamer	Advies	-
12. Schouw keuken	Advies	-
15. Rooster gevel	Advies	-
20. Wandbekleding gang	Advies	-
26. Oude gaskachel woonkamer, keuken	Advies	-
28. Wand achter gaskachel keuken	Geen asbest	-
28.1 Code: 006-wand keuken achter gaskachel	Puntmonster	-
29. Anti dreun gootsteen	Geen asbest	-
29.1 Code: 003-anti dreun gootsteen	Puntmonster	-

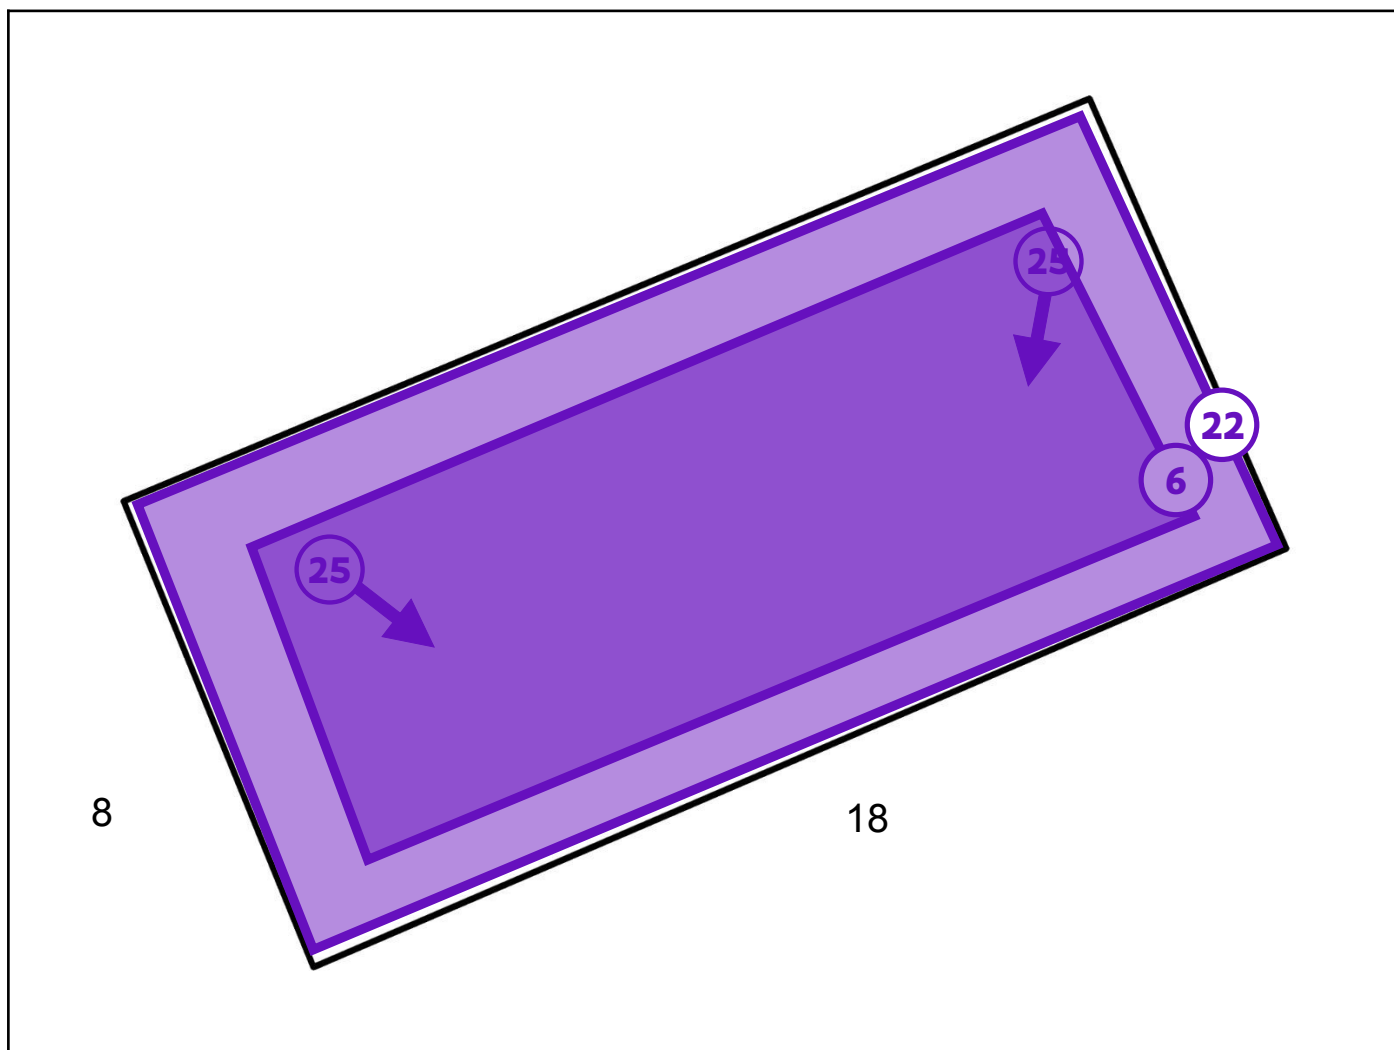
Plan 1.4: Zolder

Beschrijving	Type	Actie
6. Onderdak	Beperking	-
22. Onderdak	Advies	-
25. 2x schouw op zolder	Advies	-

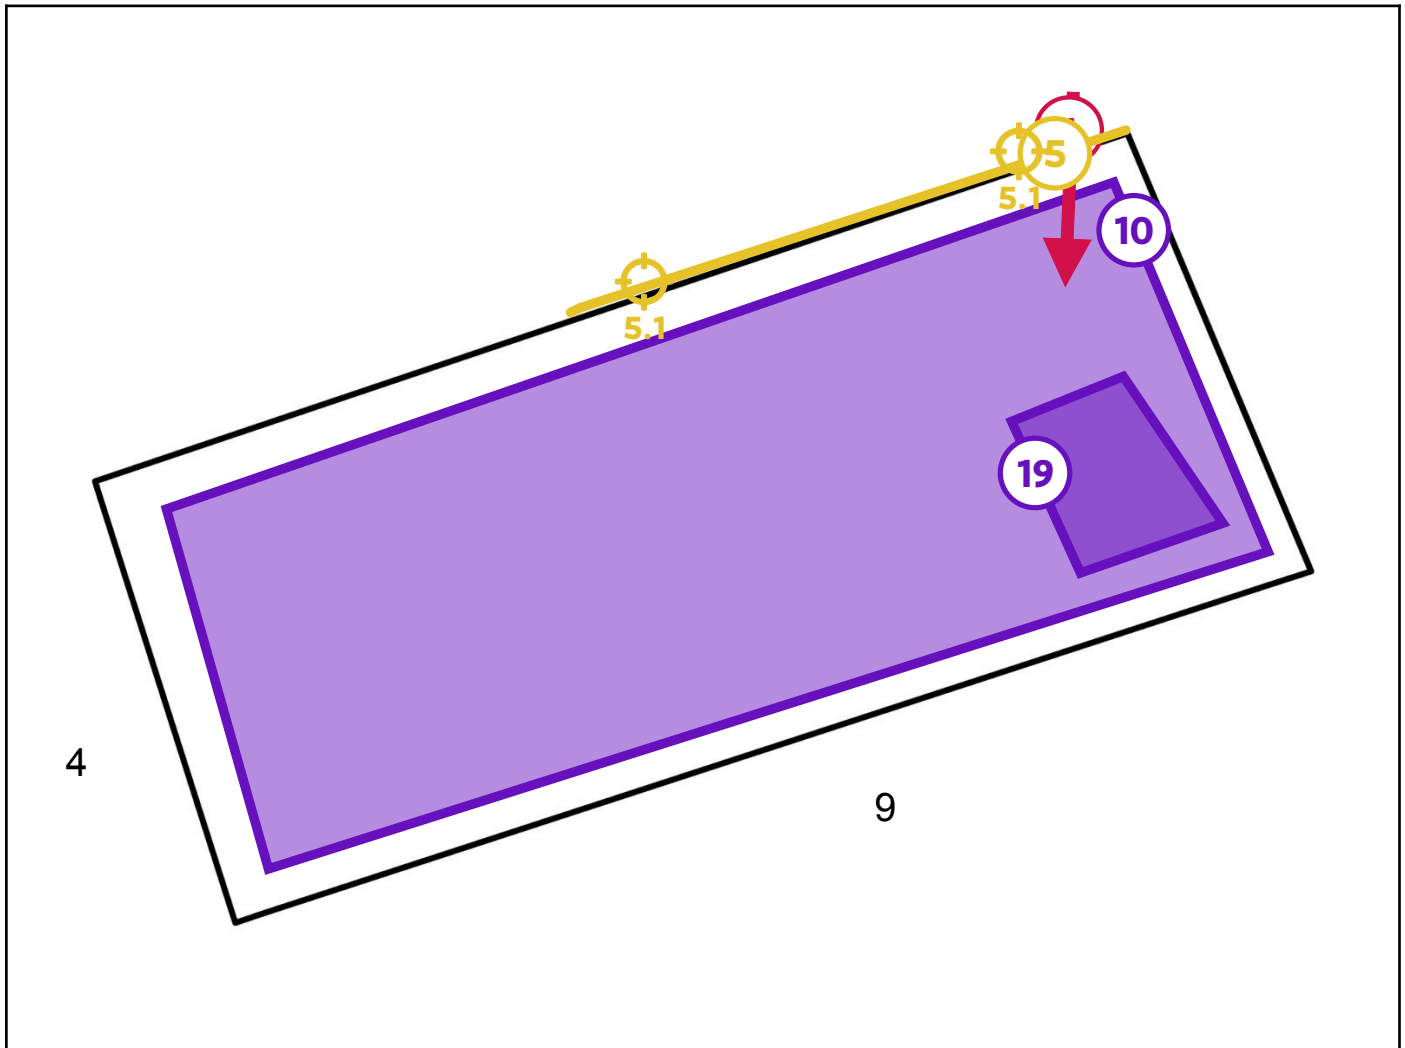
Plan 2.1: Bijgebouw plan

Beschrijving	Type	Actie
1. Golfplaten op plat dak garage	Asbestmateriaal	Dringend verwijderen
5. Dorpels woning en garage rondom	Asbestmateriaal	Zorgvuldig beheren
5.1 Code: 005-dorpels	Puntmonster	-
10. EPDM garage	Advies	-
19. Mazout tank, opslagtank achterin garage	Advies	-

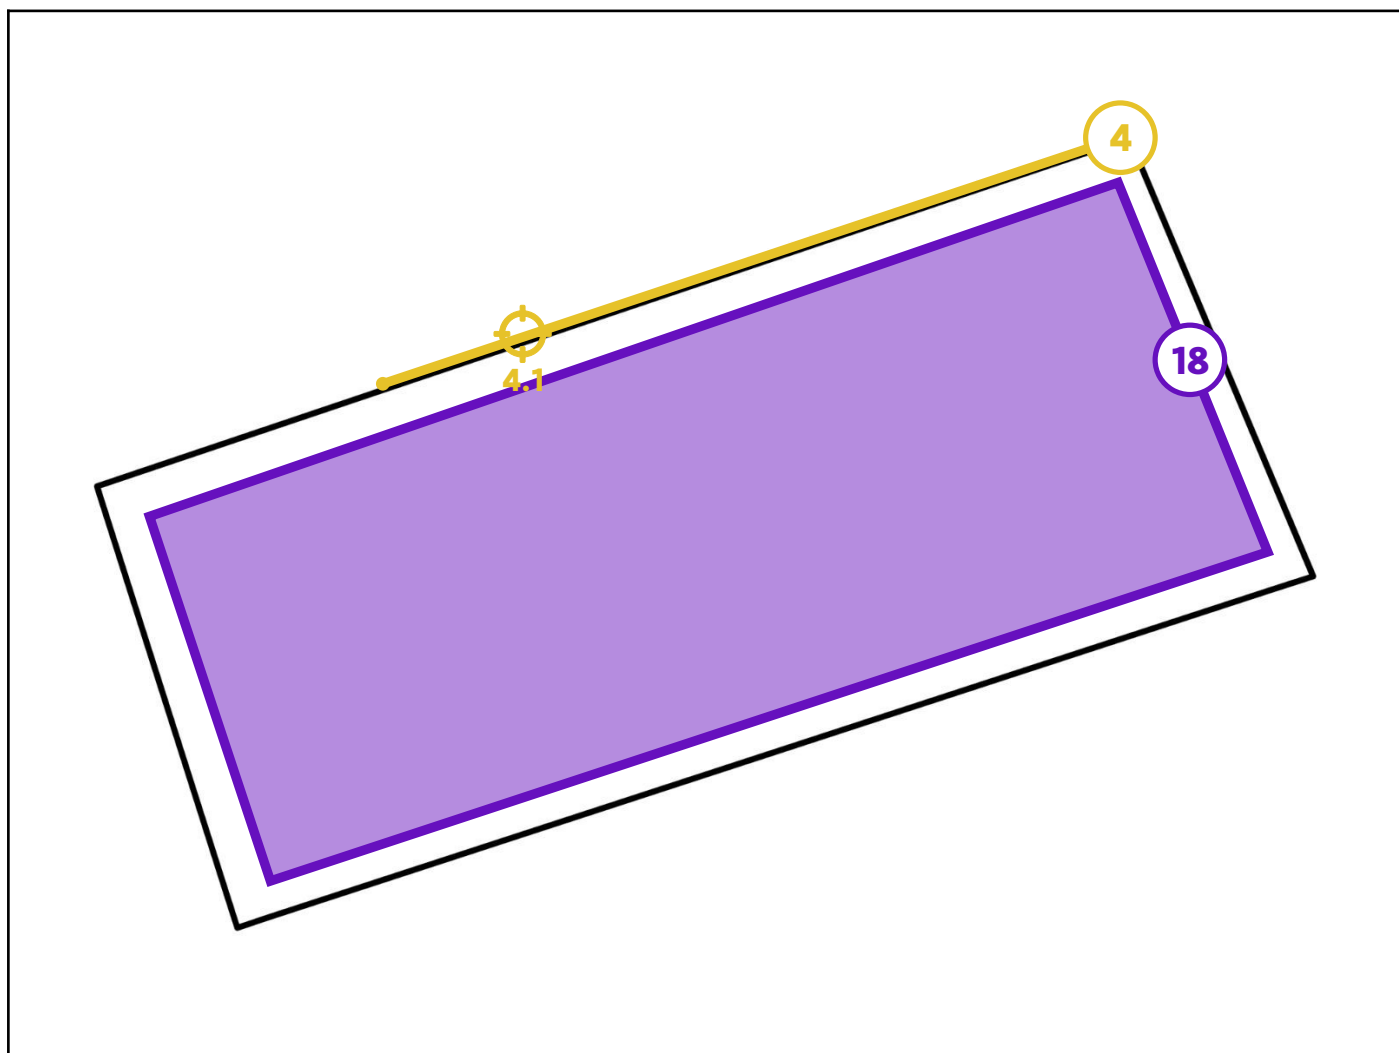
Plan 2.2: Bijgebouw plan

Beschrijving	Type	Actie
4. Mastiek ramen	Asbestmateriaal	Zorgvuldig beheren
4.1 Code: 004-mastiek ramen	Mengmonster	-
18. Tegelvloer garage	Advies	-

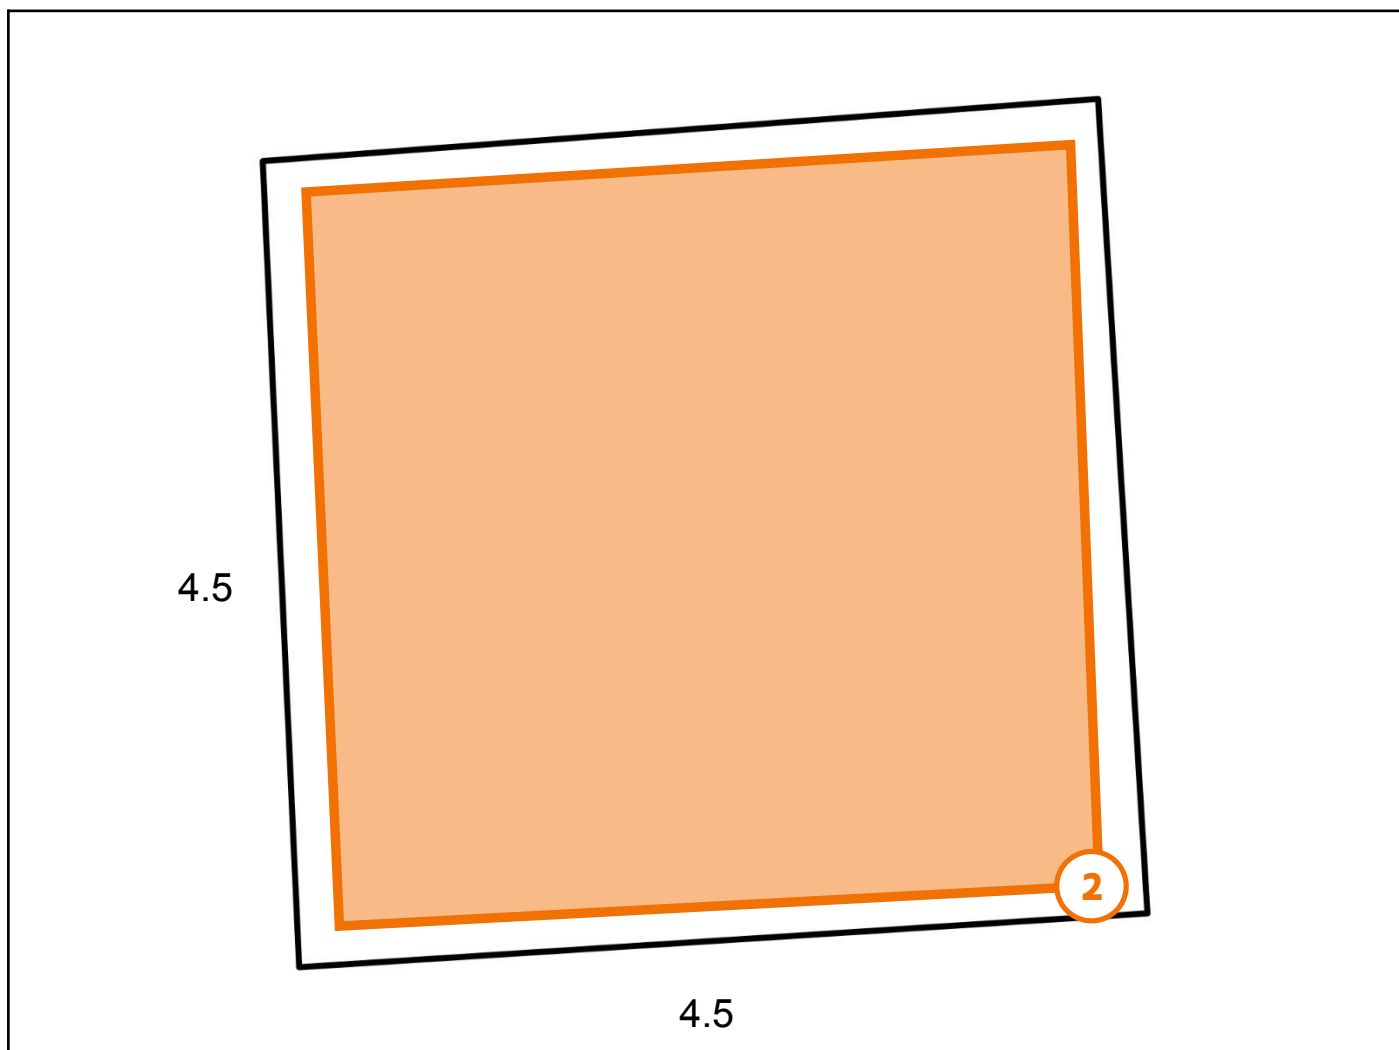
Plan 3.1: Bijgebouw plan

Beschrijving	Type	Actie
2. Golfplaten tuinhuis	Asbestmateriaal	Verwijderen

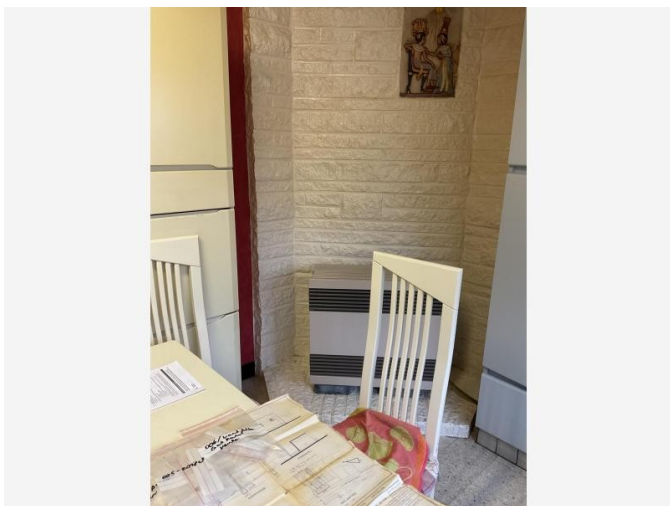
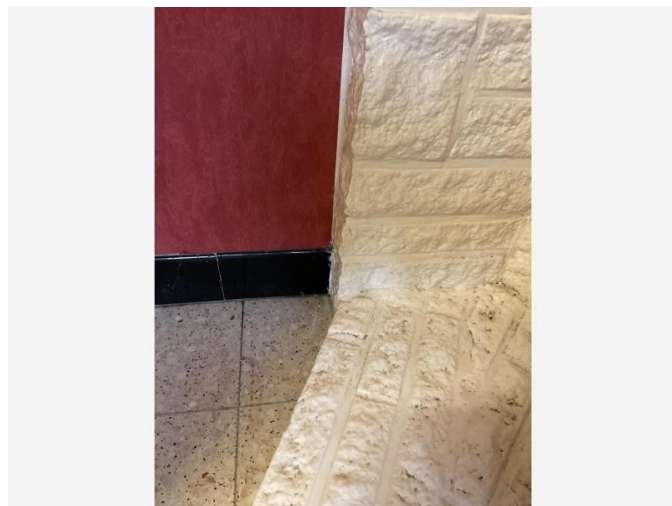
Identificatiemethode	Redelijk vermoeden
Primaire drager	Binnenwand

Geen asbest

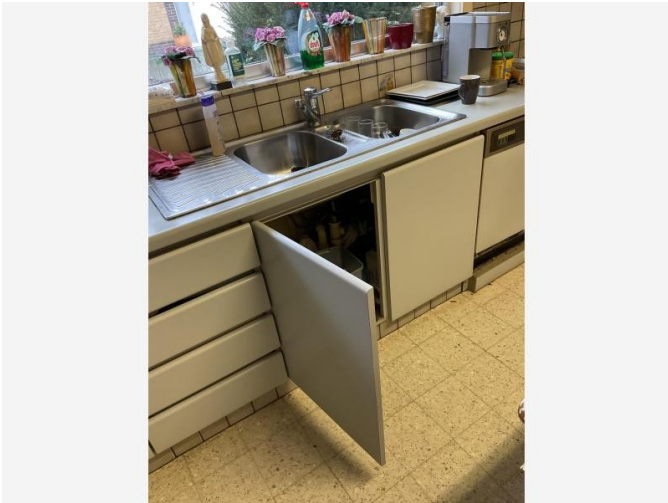
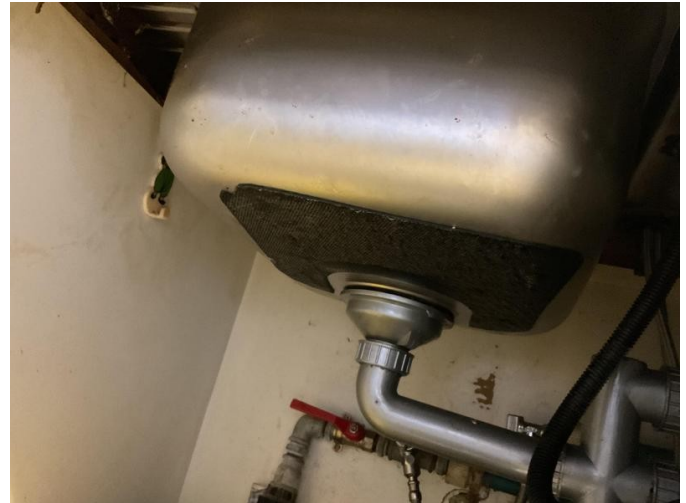
Fiche 29: Anti dreun gootsteen

Geen asbest
