Asbestinventarisatetest

Peperstraat 12, 8300 Knokke-Heist

Attestnummer : 20240109-000239.000

Niet-asbestveilig

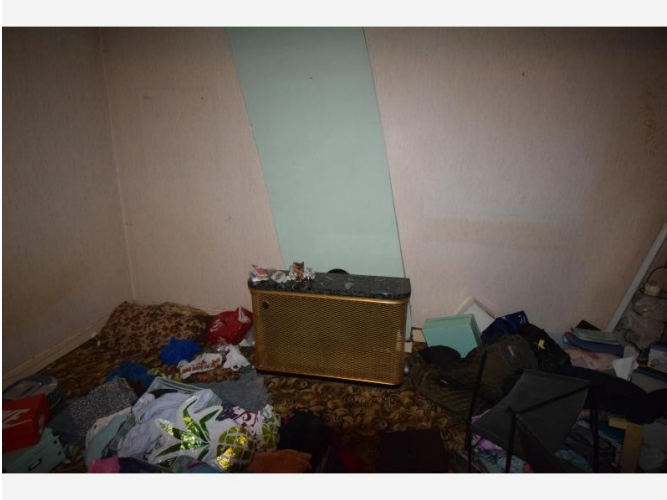
Vrije foto

Fiche 10: Oude gaskachels/schouwen - Slaapkamer/woonkamer

Advies

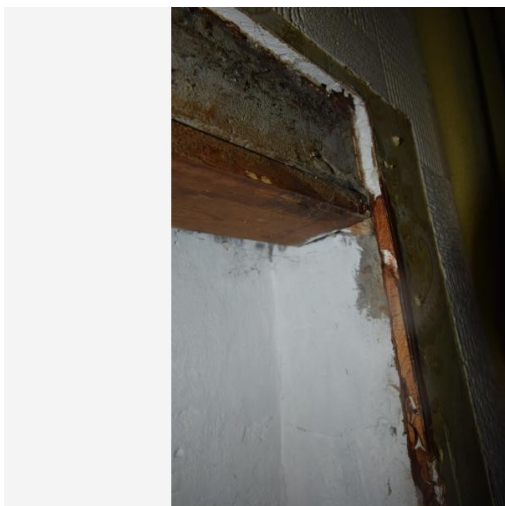
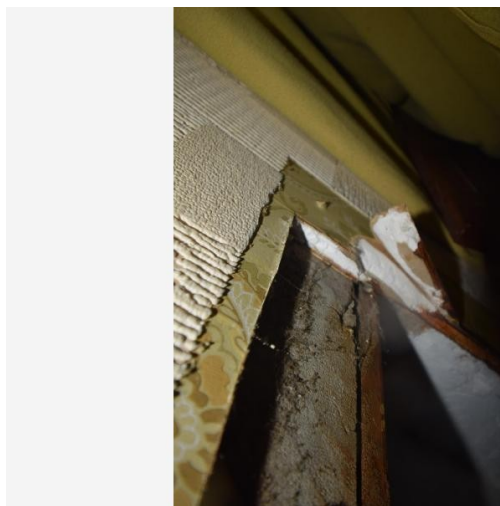
Bindmiddel van materiaal	Gips - kalk
Gebondenheid op basis van bindmiddel	Niet-hechtgebonden
Hoeveelheid (oppervlakte - dikte - aantal)	• 145,00 m ² - 1,00 cm - 1 stuk
Totaal volume	1,45 m ³
Identificatiemethode	Vaststelling met monstername
Destructieve handeling voor identificatie	Nee
Opmerking	Stalen genomen in droge ruimte, traphal, natte ruimte. Geen CV-installatie aanwezig in woning.

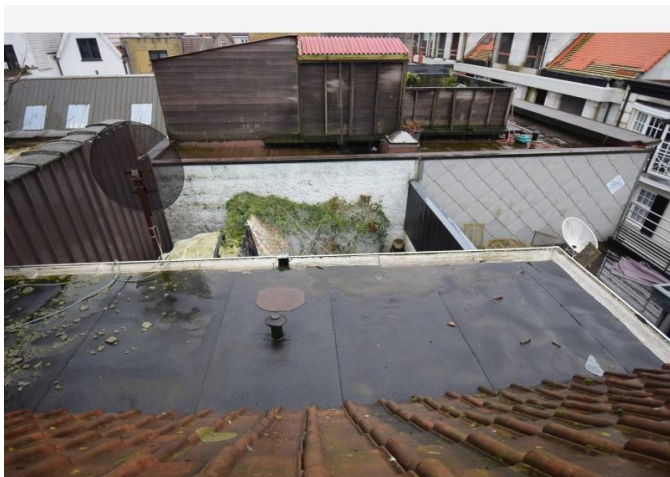
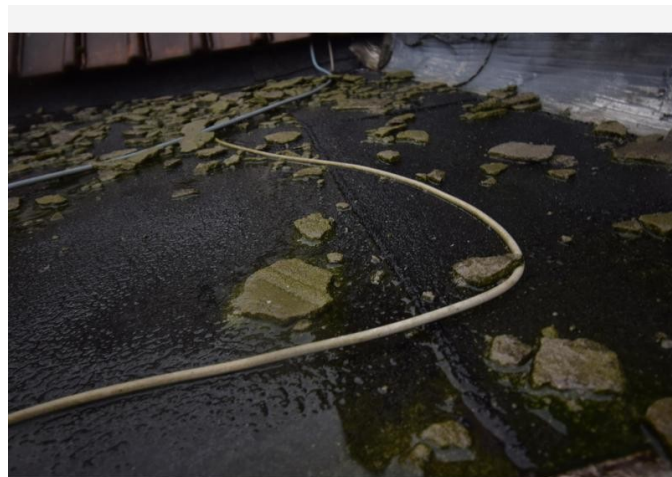
Gebondenheid op basis van bindmiddel	Hecht
Hoeveelheid (gewicht - aantal)	• 1,33 kg - 1 stuk
Totaal gewicht	1,33 kg
Identificatiemethode	Vaststelling met monstername
Destructieve handeling voor identificatie	Nee
