# Asbestinventarisatetest

Huidevetterskaai 21, 9000 Gent

Attestnummer : 20231030-000090.000

## Niet-asbestveilig

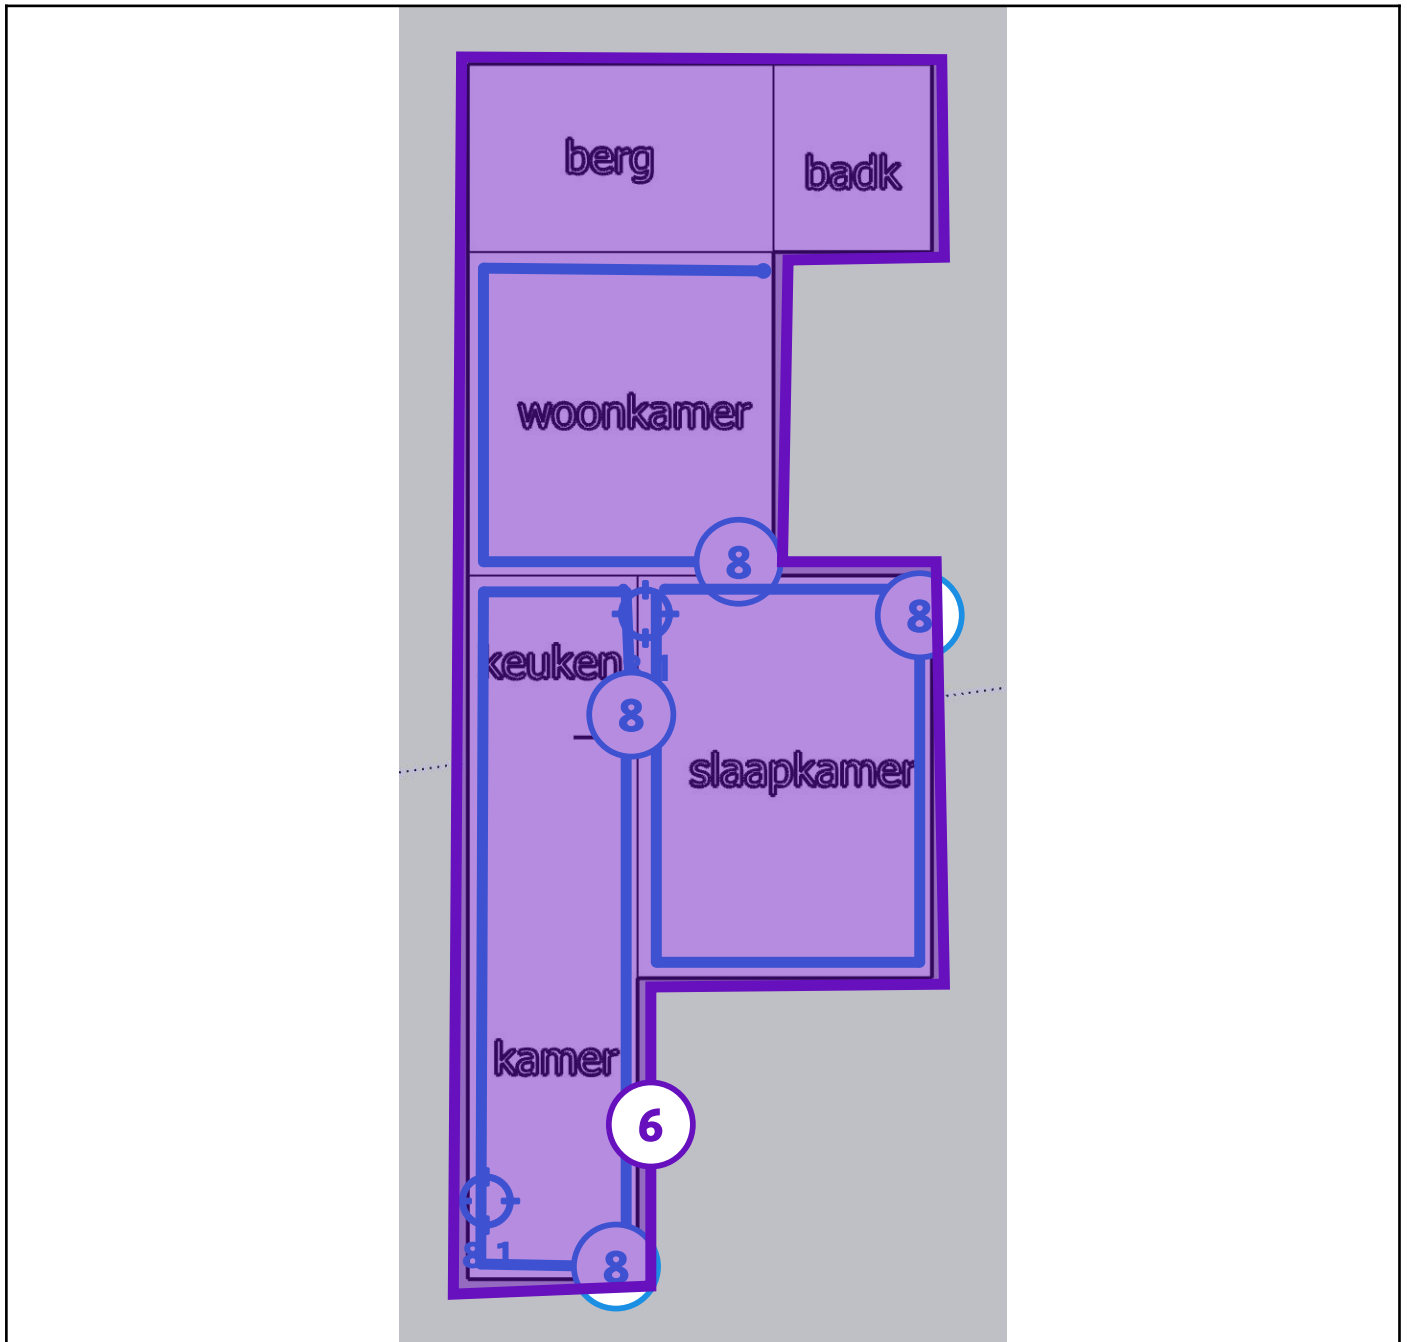
# Plan 1.1: Grondplan

Beschrijving	Type	Actie
6. Plafond - Geen pleisterwerk	Advies	-
8. Muren - Pleisterwerk	Geen asbest	-
8.1 Code: 78421 - 1	Mengmonster	-
