Asbestinventarisatetest

Londenstraat 44, 2000 Antwerpen

Attestnummer : 20231110-000110.000

Uitgegeven op : 10.11.2023

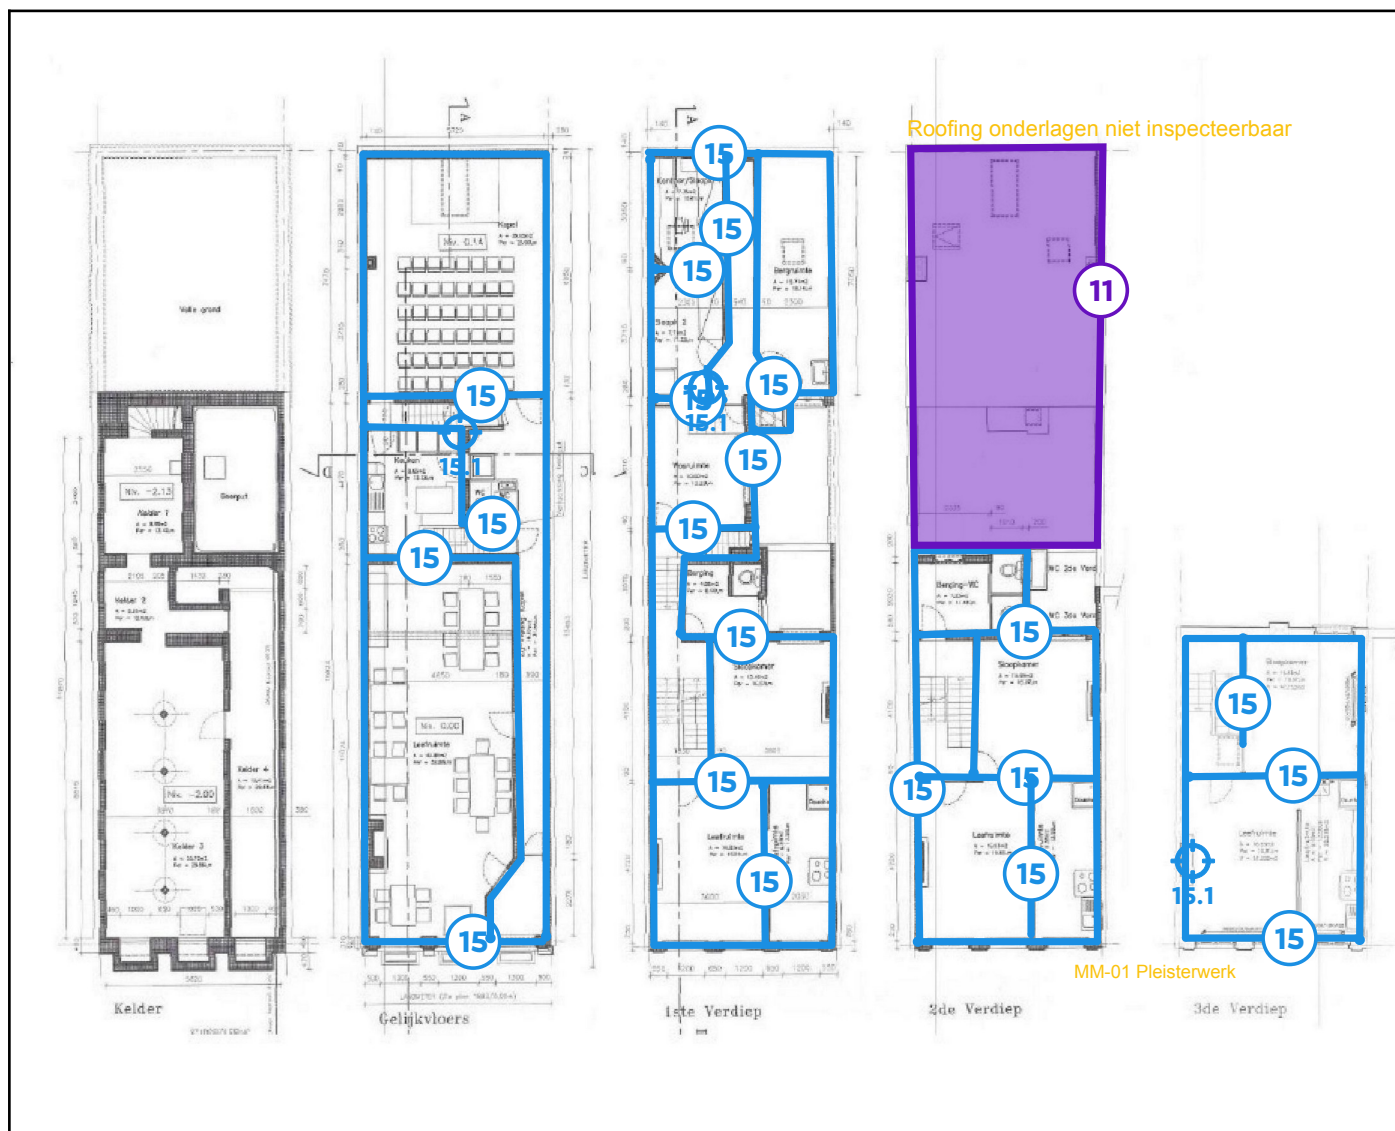
Plan 1.1: Grondplan[69]

Beschrijving	Type	Actie
11. Roofing	Advies	-
15. MM-01 2e verd. Pleisterwerk Wand	Geen asbest	-
15.1 Code: MM-01	Puntmonster	-

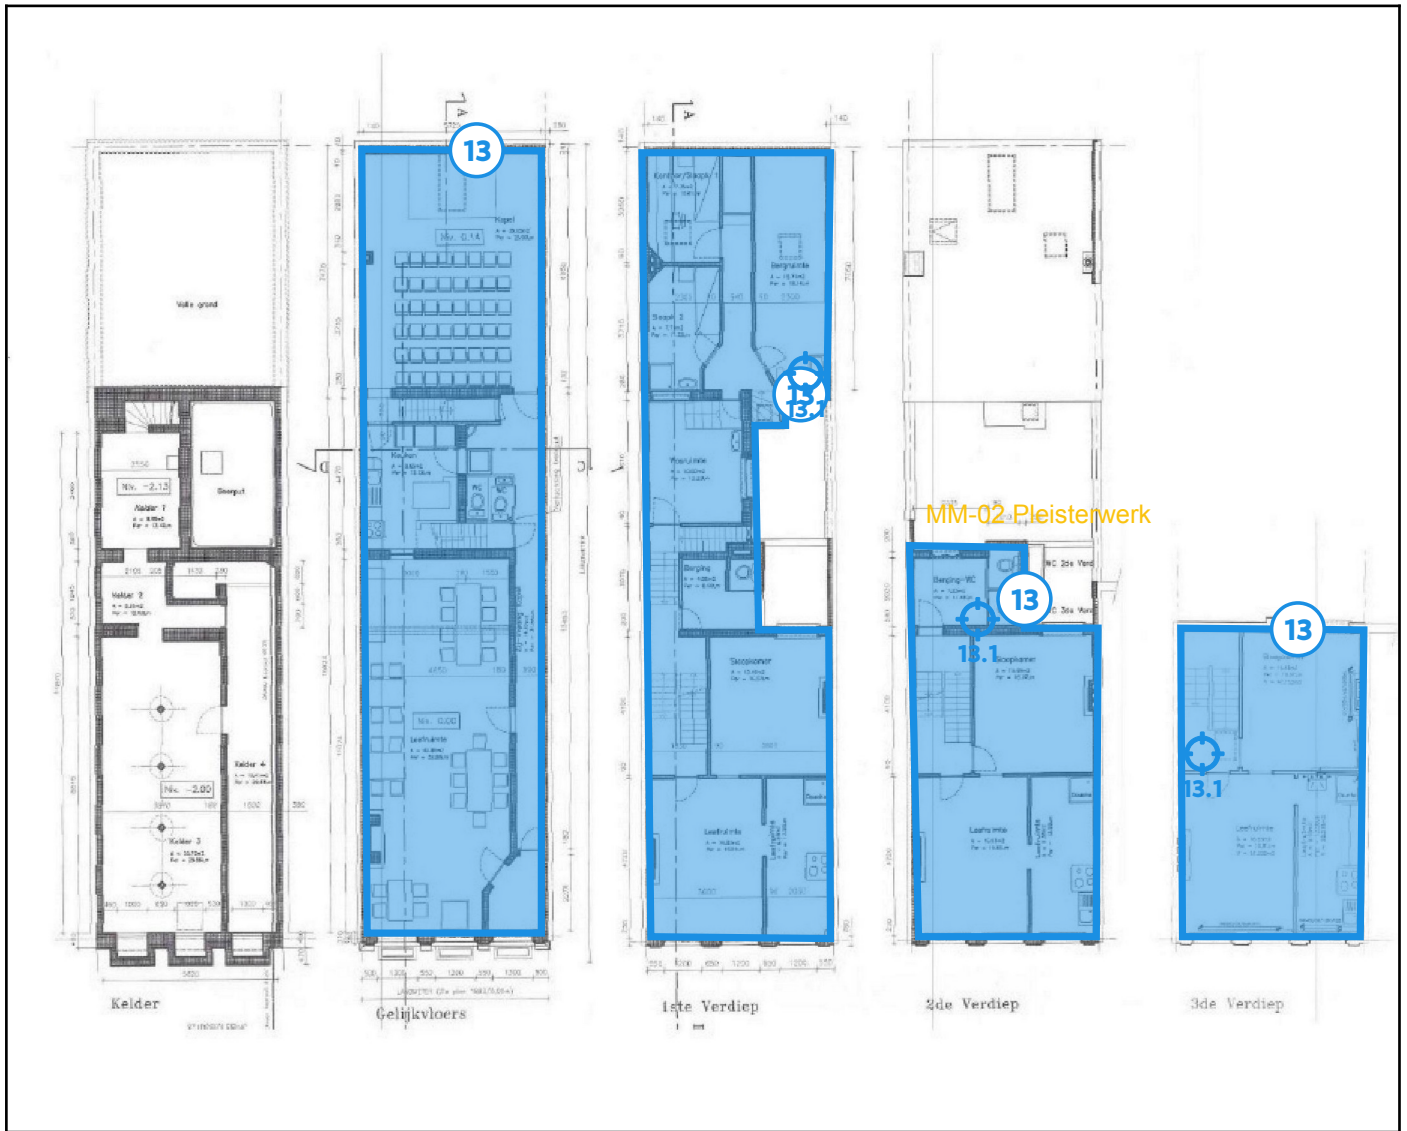
Plan 1.2: Grondplan[69]

Beschrijving	Type	Actie
13. MM-02 1e verd. Pleisterwerk Plafond	Geen asbest	-
13.1 Code: MM-02	Puntmonster	-

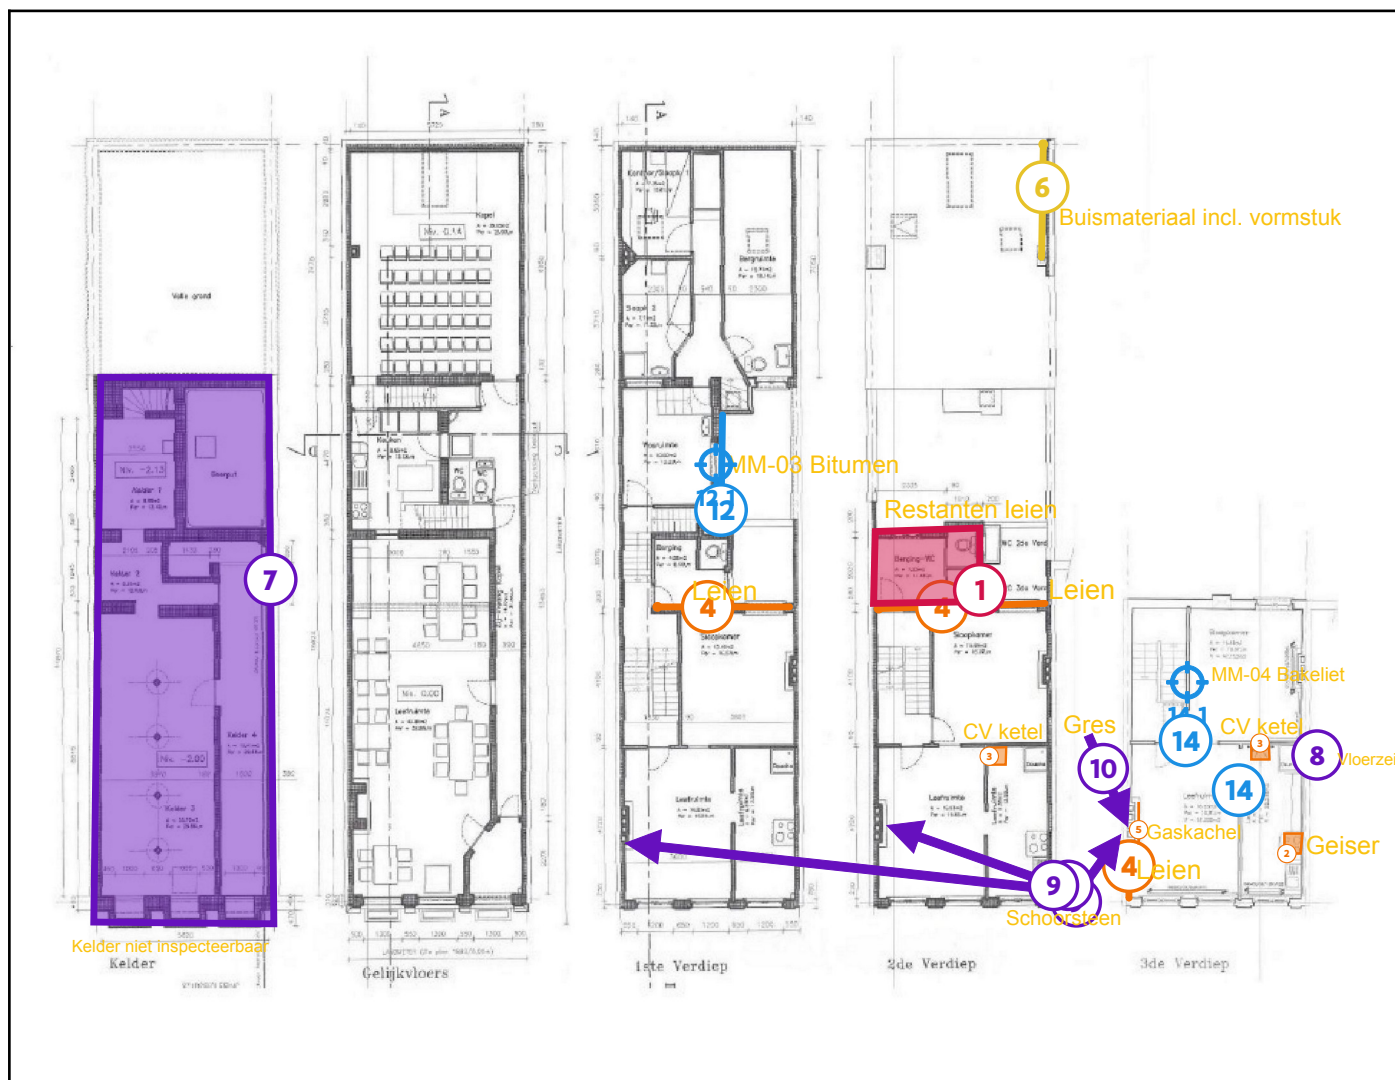
Plan 1.3: Grondplan[69]

Beschrijving	Type	Actie
1. Leien	Asbestmateriaal	Dringend verwijderen
2. Geiser	Asbestmateriaal	Verwijderen
3. CV ketel	Asbestmateriaal	Verwijderen
4. Leien	Asbestmateriaal	Verwijderen
5. Gaskachel	Asbestmateriaal	Verwijderen
6. Buismateriaal incl. vormstuk	Asbestmateriaal	Zorgvuldig beheren
