Asbestinventarisatetest

Corneel Smitslei 22, 2150 Borsbeek

Attestnummer : 20240317-000065.000

Uitgegeven op : 17.03.2024

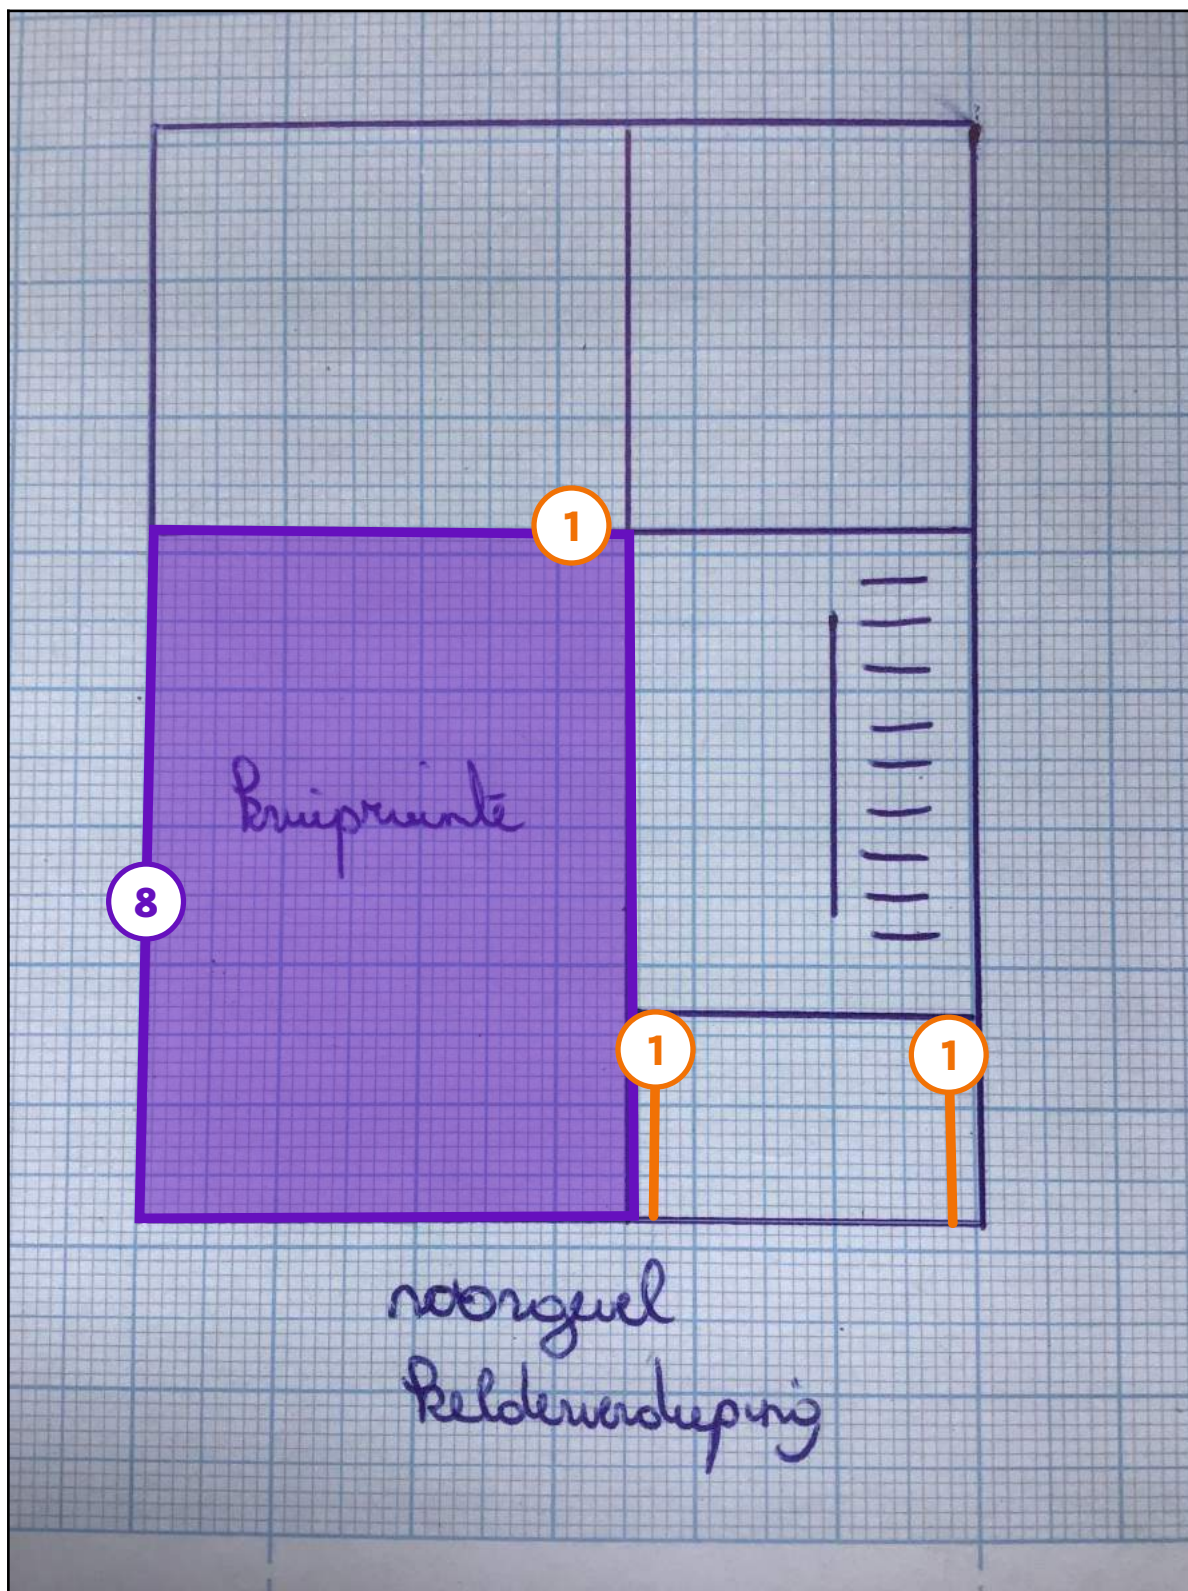
Plan 1.2: Kelderverdieping

3. Trap naar kelder - toezichtsluik	Asbestmateriaal	Verwijderen
4. Living/toilet/schouw/slaapkamer 1,2,3,4 - vensterbanken	Asbestmateriaal	Zorgvuldig beheren
6. Living/keuken/toilet/slaapk.1,2,3,4,5/badkamer/zolder - deurdorpel	Asbestmateriaal	Zorgvuldig beheren
7. Afdaken - roofing	Asbestmateriaal	Zorgvuldig beheren
10. Keuken/badkamer - tegels	Advies	-
11. Living - kachel	Advies	-
12. Pleisterwerk plafonds	Geen asbest	-
12.1 Code: MM02	Mengmonster	-
13. Pleisterwerk muren	Geen asbest	-
13.1 Code: MM01	Mengmonster	-

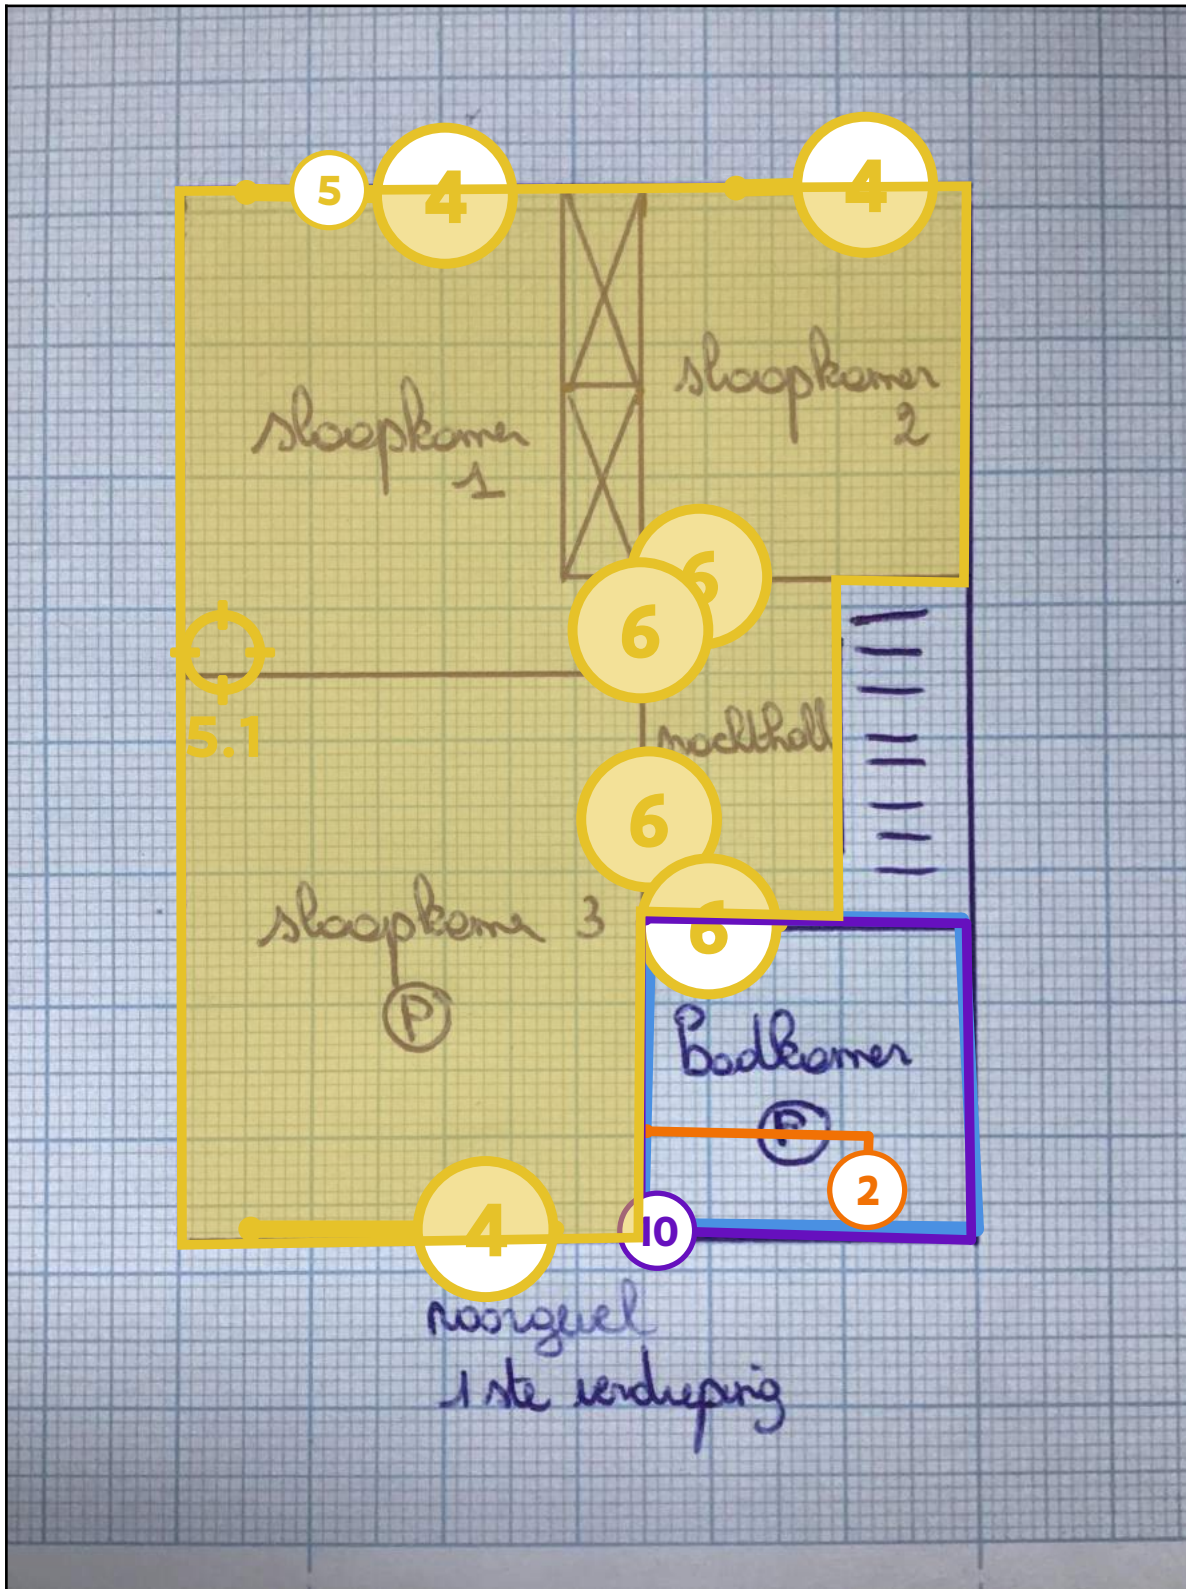
Plan 1.4: 1ste verdieping

2. Badkamer - platen bad	Asbestmateriaal	Verwijderen
4. Living/toilet/schouw/slaapkamer 1,2,3,4 - vensterbanken	Asbestmateriaal	Zorgvuldig beheren
5. Slaapkamer 1,2,3,4,5/nachthall 1ste en zolderverd. - zwarte lijmlaag	Asbestmateriaal	Zorgvuldig beheren
5.1 Code: MM03	Puntmonster	-
6. Living/keuken/toilet/slaapk.1,2,3,4,5/badkamer/zolder - deurdorpel	Asbestmateriaal	Zorgvuldig beheren
10. Keuken/badkamer - tegels	Advies	-

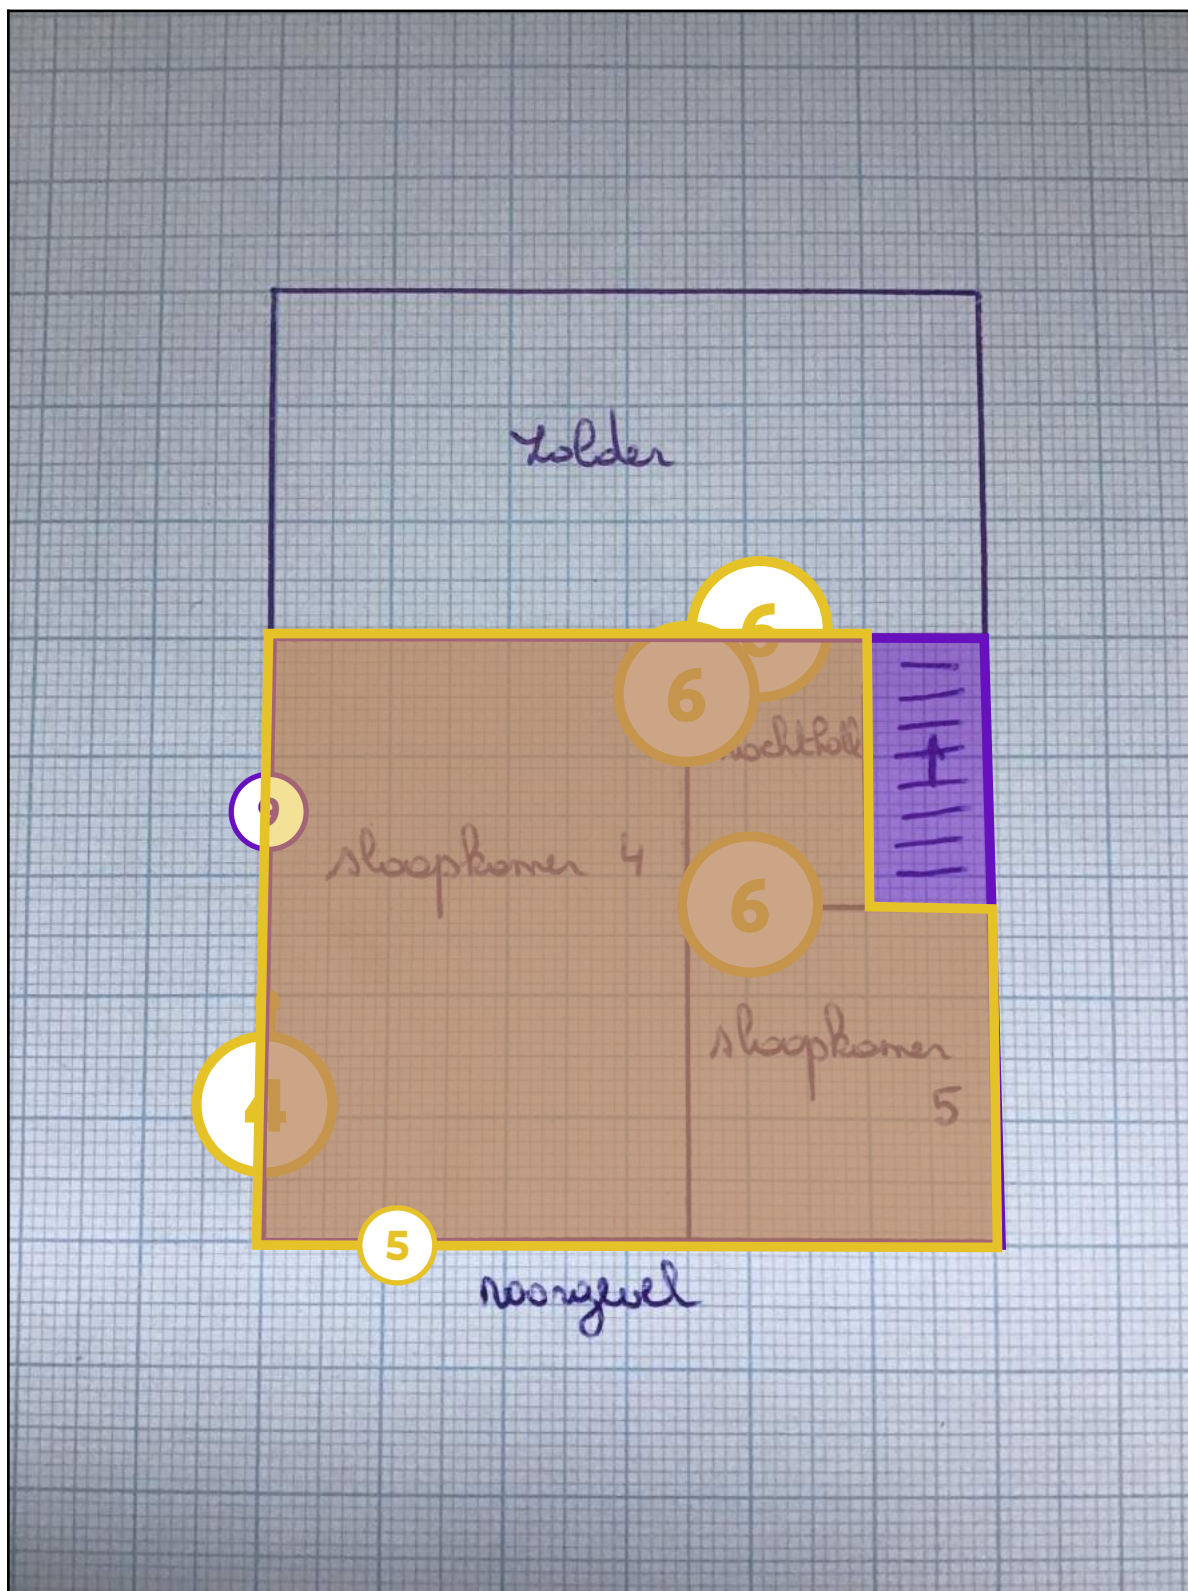
Plan 1.5: Zolderverdieping

4. Living/toilet/schouw/slaapkamer 1,2,3,4 - vensterbanken	Asbestmateriaal	Zorgvuldig beheren
5. Slaapkamer 1,2,3,4,5/nachthall 1ste en zolderverd. - zwarte lijmlaag	Asbestmateriaal	Zorgvuldig beheren
6. Living/keuken/toilet/slaapk.1,2,3,4,5/badkamer/zolder - deurdorpel	Asbestmateriaal	Zorgvuldig beheren
9. Hoofddak - onderdak	Advies	-

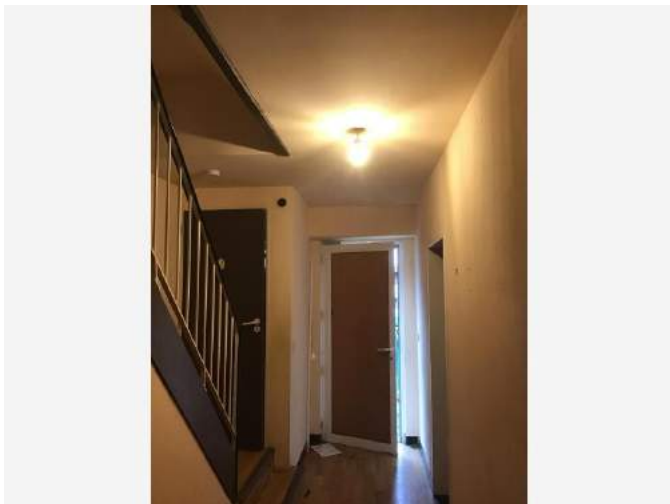
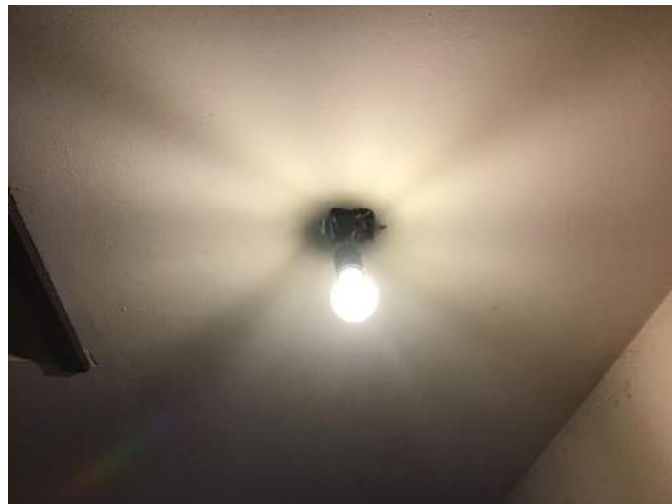
Geen asbest

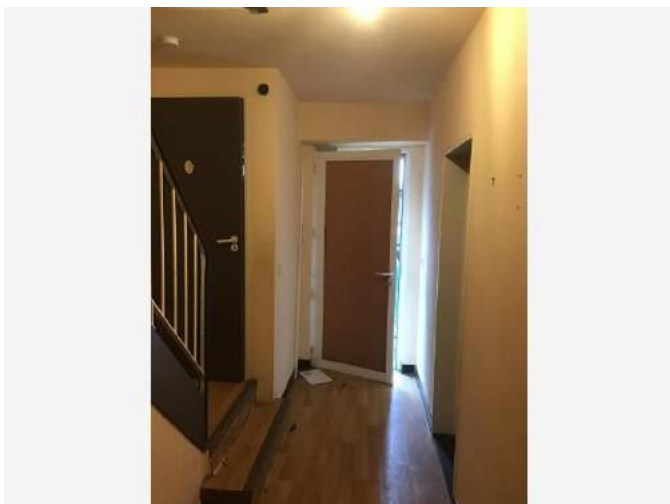
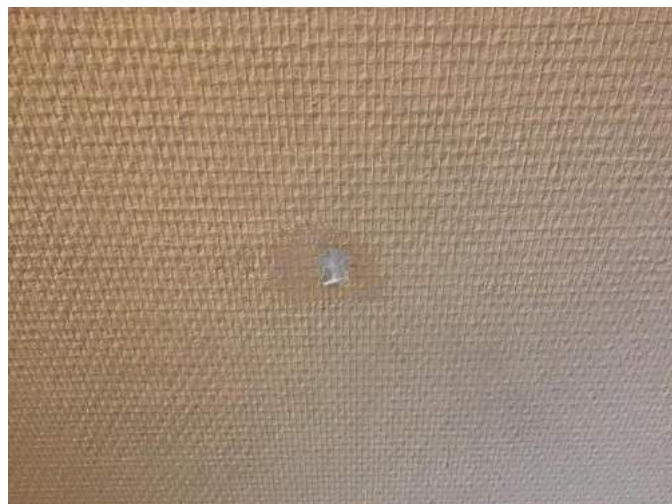
Beschrijving	Pleisterwerk plafonds
Omgeving	Binnen
Primaire drager	Plafond
Bindmiddel van materiaal	Gips - kalk

Gebondenheid op basis van bindmiddel	Niet-hechtgebonden
Hoeveelheid (oppervlakte - dikte - aantal)	• 144,00 m ² - 1,00 cm - 1 stuk
Totaal volume	1,44 m ³
Identificatiemethode	Vaststelling met monstername
Destructieve handeling voor identificatie	Nee
Opmerking	<p>Natte ruimten : keuken - plastic platen, badkamer - plastic platen</p> <p>Stooklokaal : niet aanwezig</p> <p>Een destructief onderzoek is aan te raden bij grondige verbouwingswerken, om eventuele pleisterwerken en/of cementering, mogelijks onder de valse plafonds te bemonsteren. Dit behoort momenteel niet tot onze taak in deze opdracht.</p> <p>De hoeveelheid is een inschatting.</p>
