# Asbestinventarisatetest

Corneel Smitslei 28, 2150 Borsbeek

Attestnummer : 20240317-000066.000

Uitgegeven op : 17.03.2024

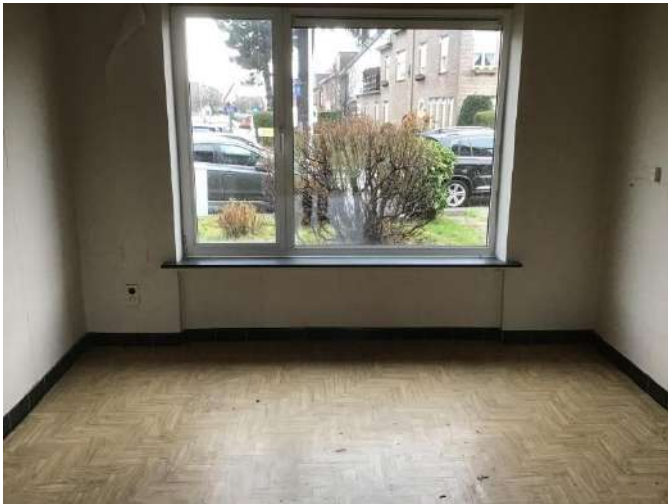
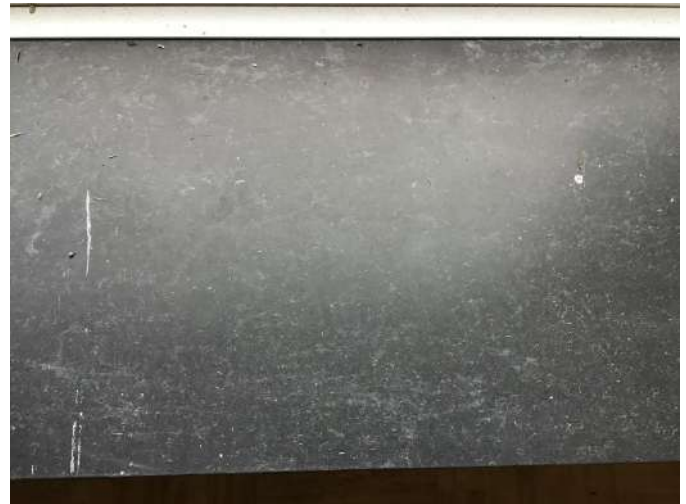
Overzichtsfoto

Beschrijving	Living/keuken/toilet/slaapkamers 1,2,3/badkamer - deurdorpels
Omgeving	Binnen
Primaire drager	Vloer
Asbestmateriaal	Plaat, paneel, tablet - Type Massal
Bindmiddel van asbestmateriaal	Cement

<b>Gebondenheid op basis van bindmiddel</b>	Hecht
<b>Hoeveelheid (oppervlakte - dikte - aantal)</b>	• 2,00 m <sup>2</sup> - 1,00 cm - 1 stuk
<b>Totaal volume</b>	0,02 m <sup>3</sup>
<b>Eenvoudig bereikbaar</b>	Ja
<b>Bevestigingswijze</b>	• Verlijmd, ingegoten, versmeerd
<b>Identificatiemethode</b>	Vaststelling zonder monstername
<b>Destructieve handeling voor identificatie</b>	Nee
<b>Opmerking</b>	De hoeveelheid is een inschatting.

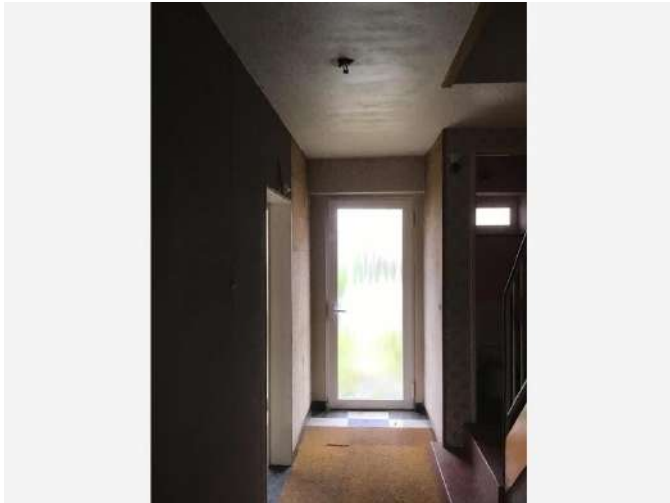
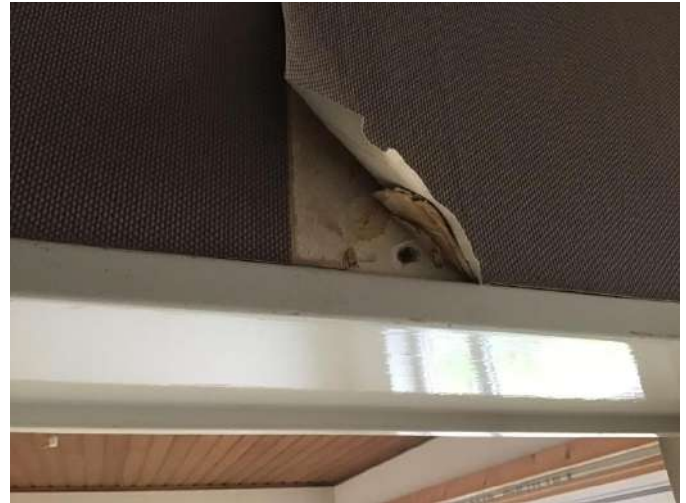
Overzichtsfoto

Geen asbest

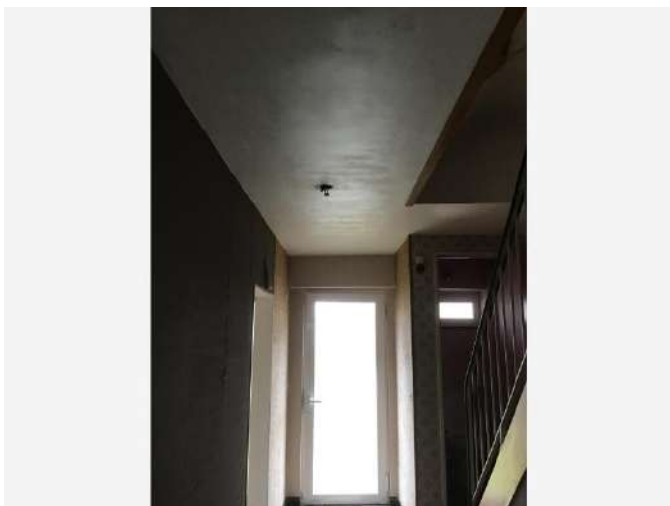
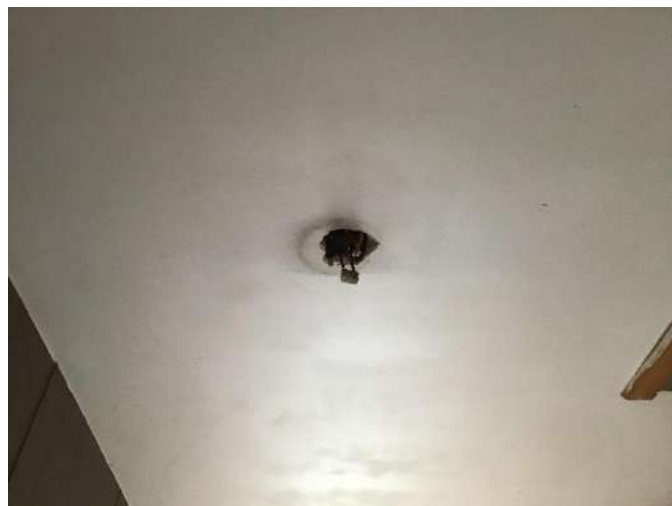
Overzichtsfoto

Beschrijving	Pleisterwerk muren
Omgeving	Binnen
Primaire drager	Binnenwand
Bindmiddel van materiaal	Gips - kalk

<b>Gebondenheid op basis van bindmiddel</b>	Niet-hechtgebonden
<b>Hoeveelheid (oppervlakte - dikte - aantal)</b>	• 360,00 m <sup>2</sup> - 1,00 cm - 1 stuk
<b>Totaal volume</b>	3,60 m <sup>3</sup>
<b>Identificatiemethode</b>	Vaststelling met monstername
<b>Destructieve handeling voor identificatie</b>	Nee
<b>Opmerking</b>	<p>Natte ruimten : keuken - deels betegeld, badkamer - deels betegeld en toilet - deels betegeld</p> <p>Stooklokaal : niet aanwezig</p> <p>Een destructief onderzoek is aan te raden bij grondige verbouwingswerken, om eventuele pleisterwerken en/of cementering, mogelijks achter de wanden en achter de tegels te bemonsteren. Dit behoort momenteel niet tot onze taak in deze opdracht.</p> <p>De hoeveelheid is een inschatting.</p>
