# Asbestinventarisatetest

Kuiermansstraat 104, 1880 Kapelle-op-den-Bos

Attestnummer : 20230913-000350.000

Uitgegeven op : 13.09.2023

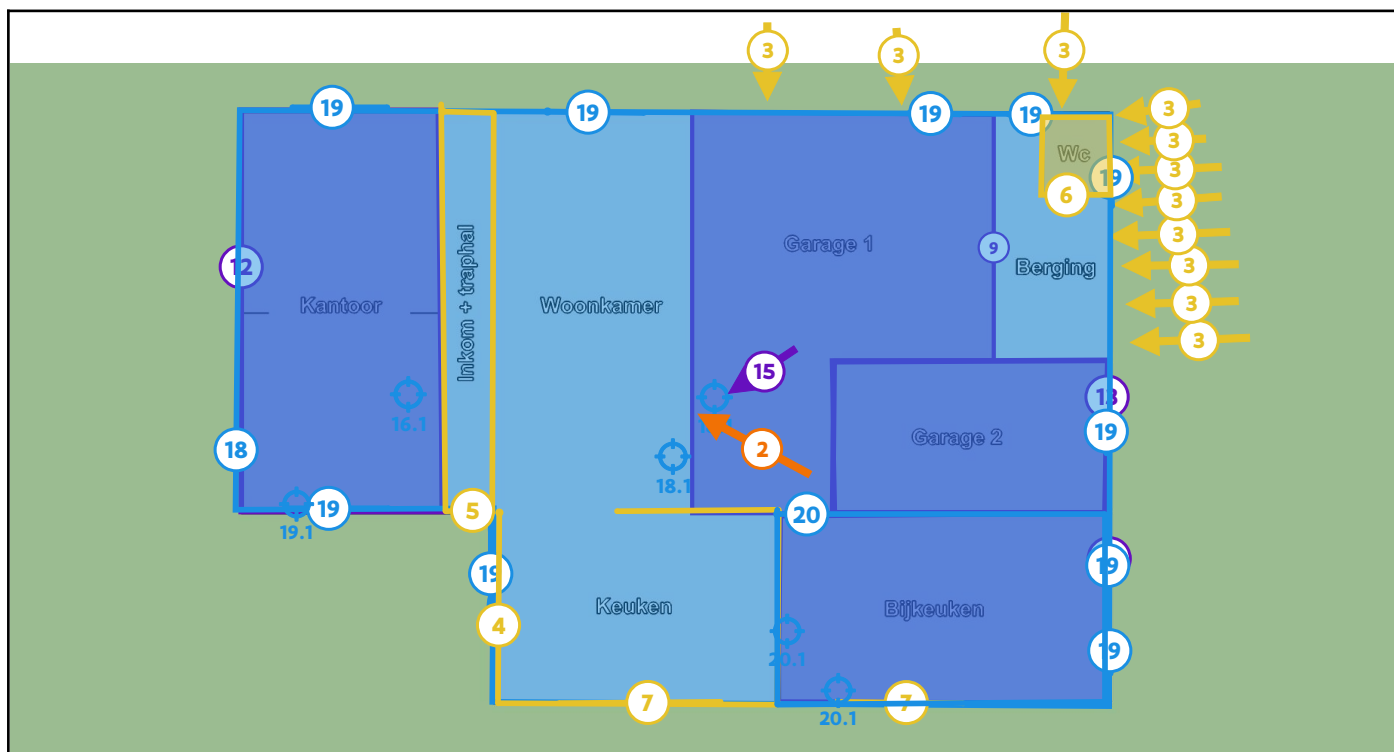
# Plan 1.1: Kuiermansstraat 104 glv

| Beschrijving | Type | Actie |
|---|---|---|
| 2. Plaat zekeringen | Asbestmateriaal | Verwijderen |
| 3. Verluchting garages | Asbestmateriaal | Zorgvuldig beheren |
| 4. Wanden keuken | Asbestmateriaal | Zorgvuldig beheren |
| 5. Lambrisering gang | Asbestmateriaal | Zorgvuldig beheren |
| 6. Wanden en plafond toilet | Asbestmateriaal | Zorgvuldig beheren |
| 7. Tabletten keukens | Asbestmateriaal | Zorgvuldig beheren |

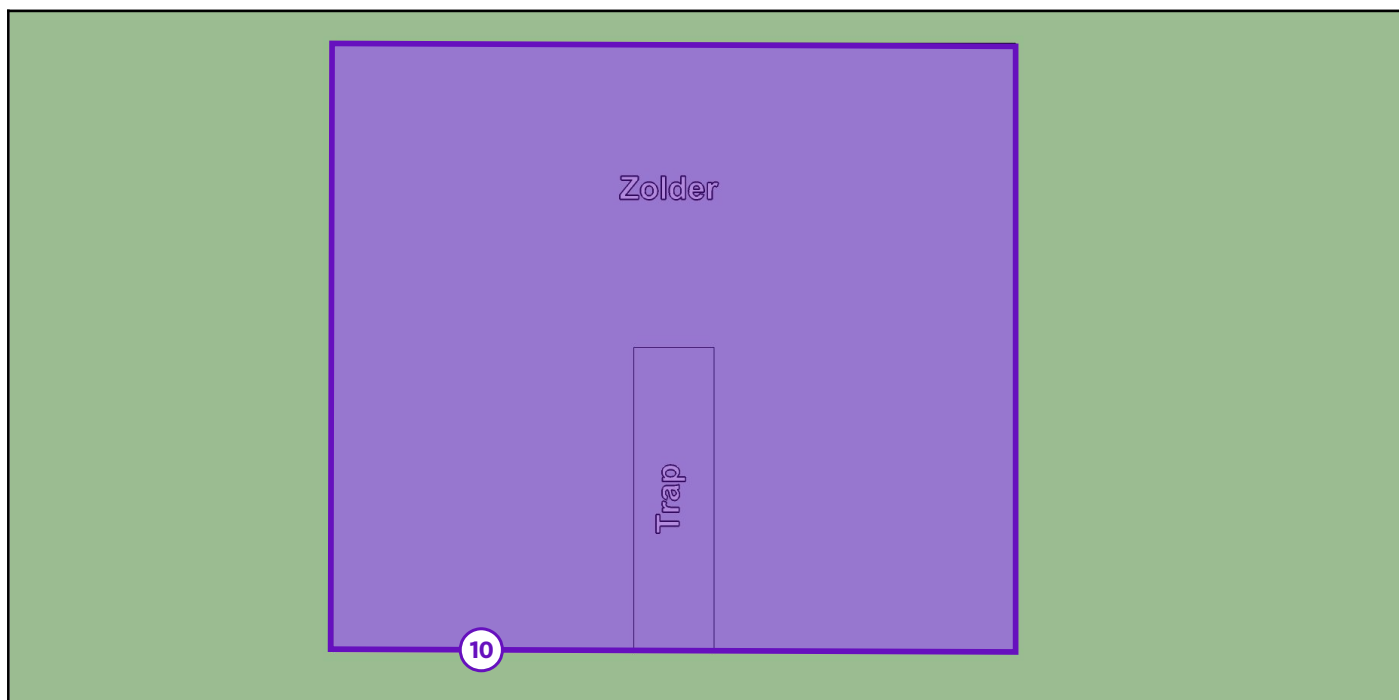
## Plan 1.3: Kuiermansstraat 104 zolder

| Beschrijving | Type | Actie |
|---|---|---|
| 10. Zolder hoofdgebouw | Beperking | - |

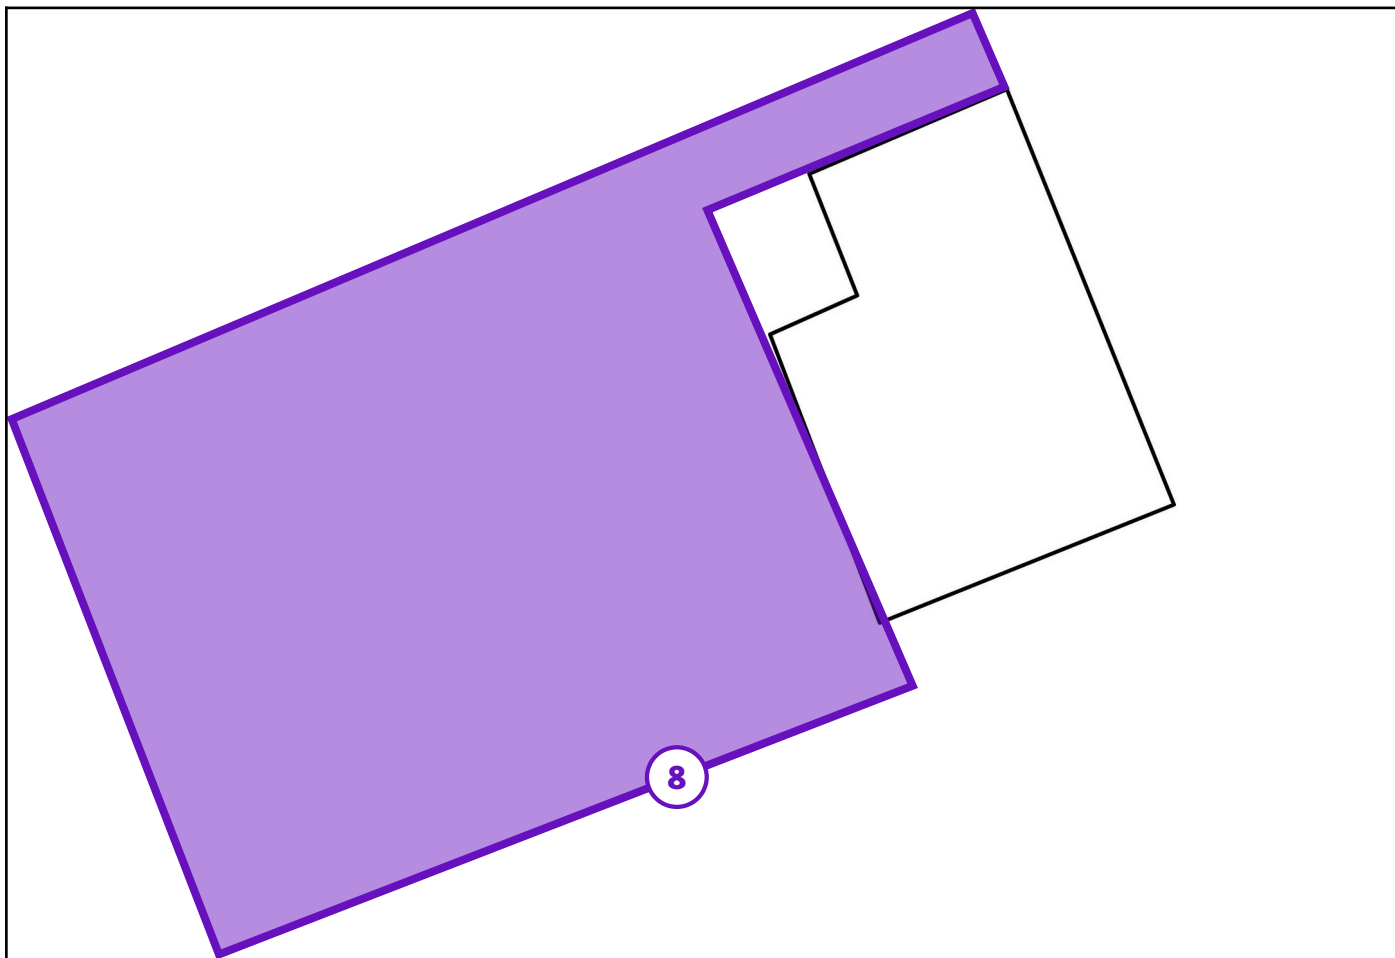
## Plan 1.5: Tuin

| Beschrijving | Type | Actie |
|---|---|---|
| 8. Tuin | Beperking | - |

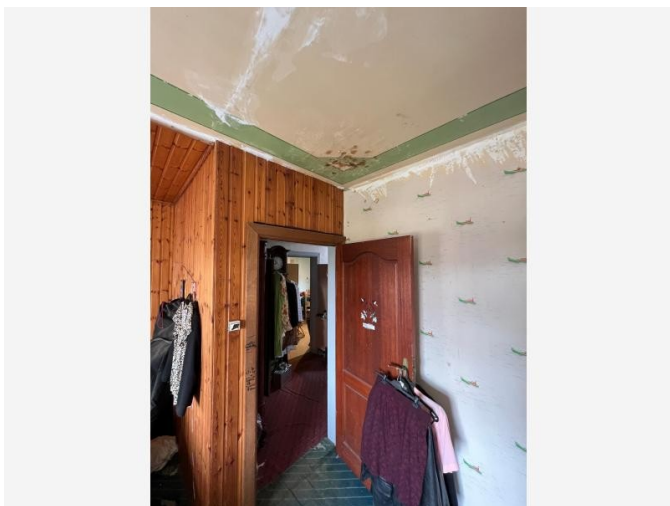
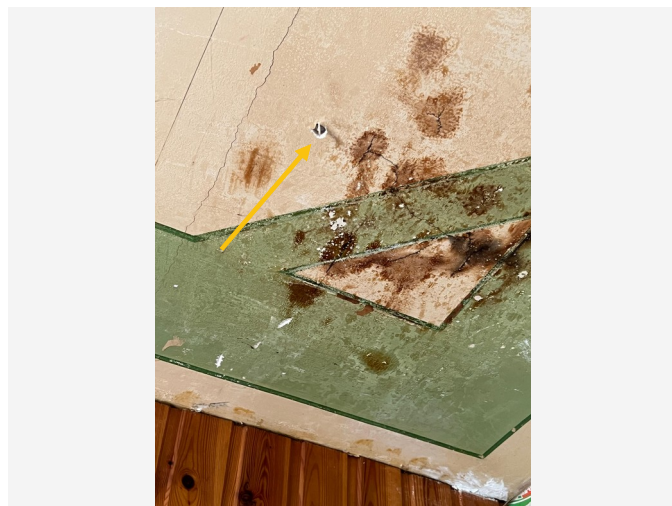
# Fiche 16: pleisterwerk plafond

Geen asbest
