Asbestinventarisatetest

Stationsstraat 31/3, 1840 Londerzeel

Attestnummer : 20241021-000401.000

Uitgegeven op : 21.10.2024

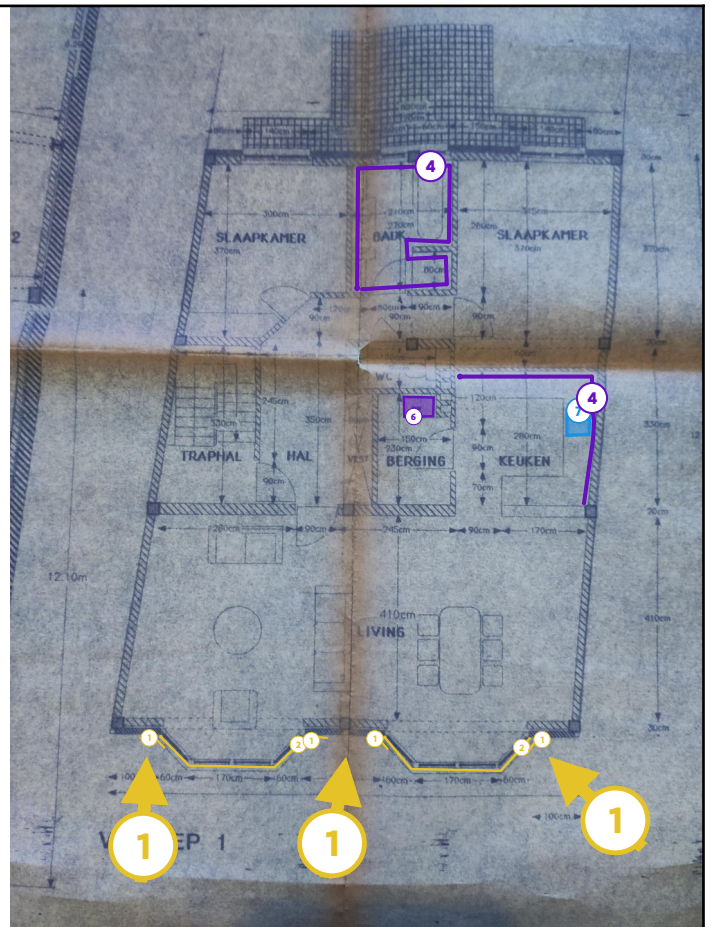
Legende van plan 1.1: Appartement

Beschrijving	Type	Actie
1. Afdichting ramen	Asbestmateriaal	Zorgvuldig beheren
2. Glasalplaten ramen	Asbestmateriaal	Zorgvuldig beheren
3. Binnenwanden	Advies	-
4. Lijmlaag achter wandtegels	Advies	-
5. Plafonds	Advies	-
6. Afdichting verwarmingsketel	Advies	-
7. Dreunplaat onder wastafel	Geen asbest	-
