# Asbestinventarisatetest

Donderveldstraat 90, 1651 Beersel

Attestnummer : 20240208-000004.000

Uitgegeven op : 08.02.2024

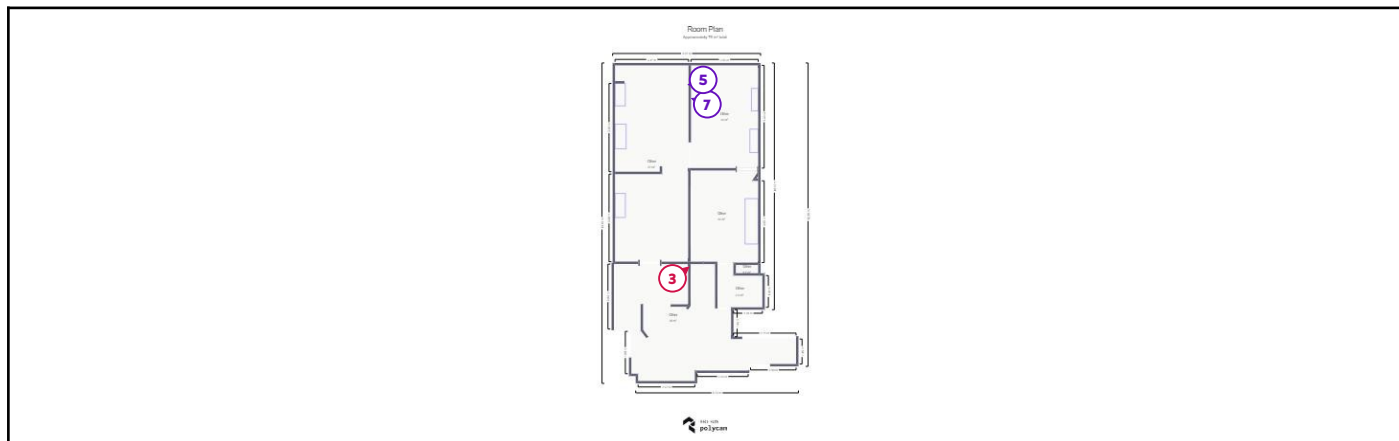
## Plan 1.1: Plan kelder

Beschrijving	Type	Actie
3. Losse buis kelder	Asbestmateriaal	Dringend verwijderen
5. Gasmeter	Advies	-
7. Centrale Verwarmingsketel in kelder	Advies	-

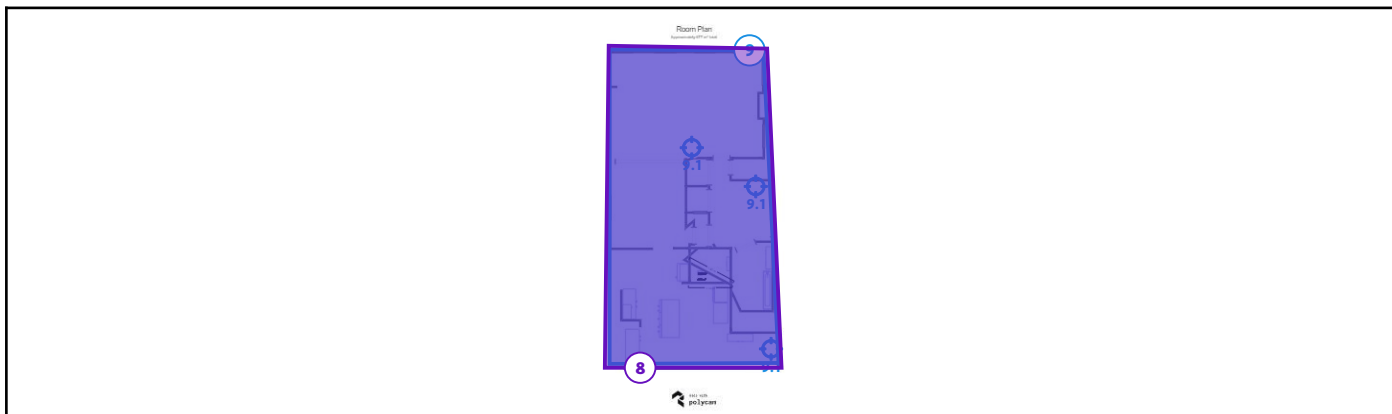
## Plan 1.2: plan gelijkvloers

Beschrijving	Type	Actie
8. vals plafond	Advies	-
9. Pleisterwerk muur	Geen asbest	-
9.1 Code: 003	Mengmonster	-

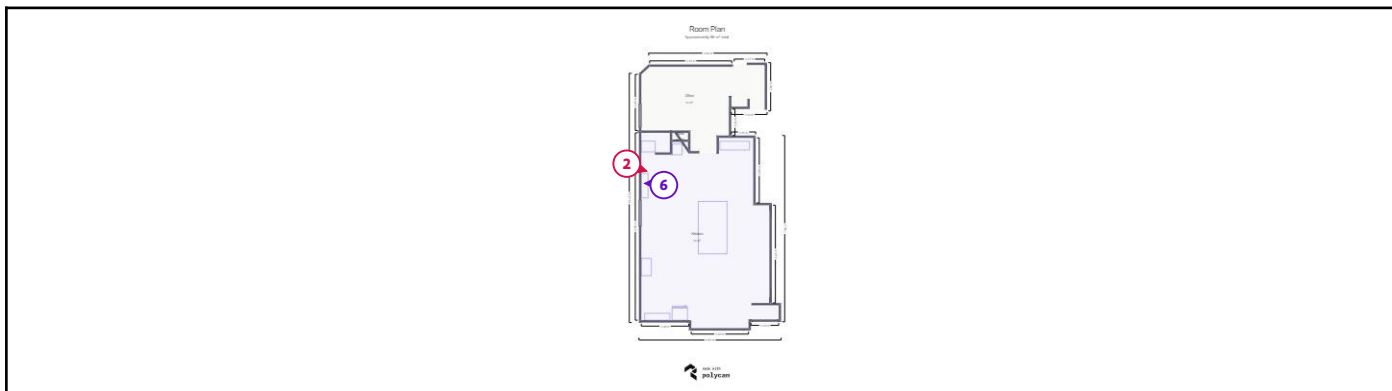
## Plan 1.3: Plan garage

Beschrijving	Type	Actie
2. Schouwpijp vooraan in pandige garage	Asbestmateriaal	<b>Dringend verwijderen</b>
6. Centrale Verwarmingsketel garage (niet aangesloten)	Advies	-

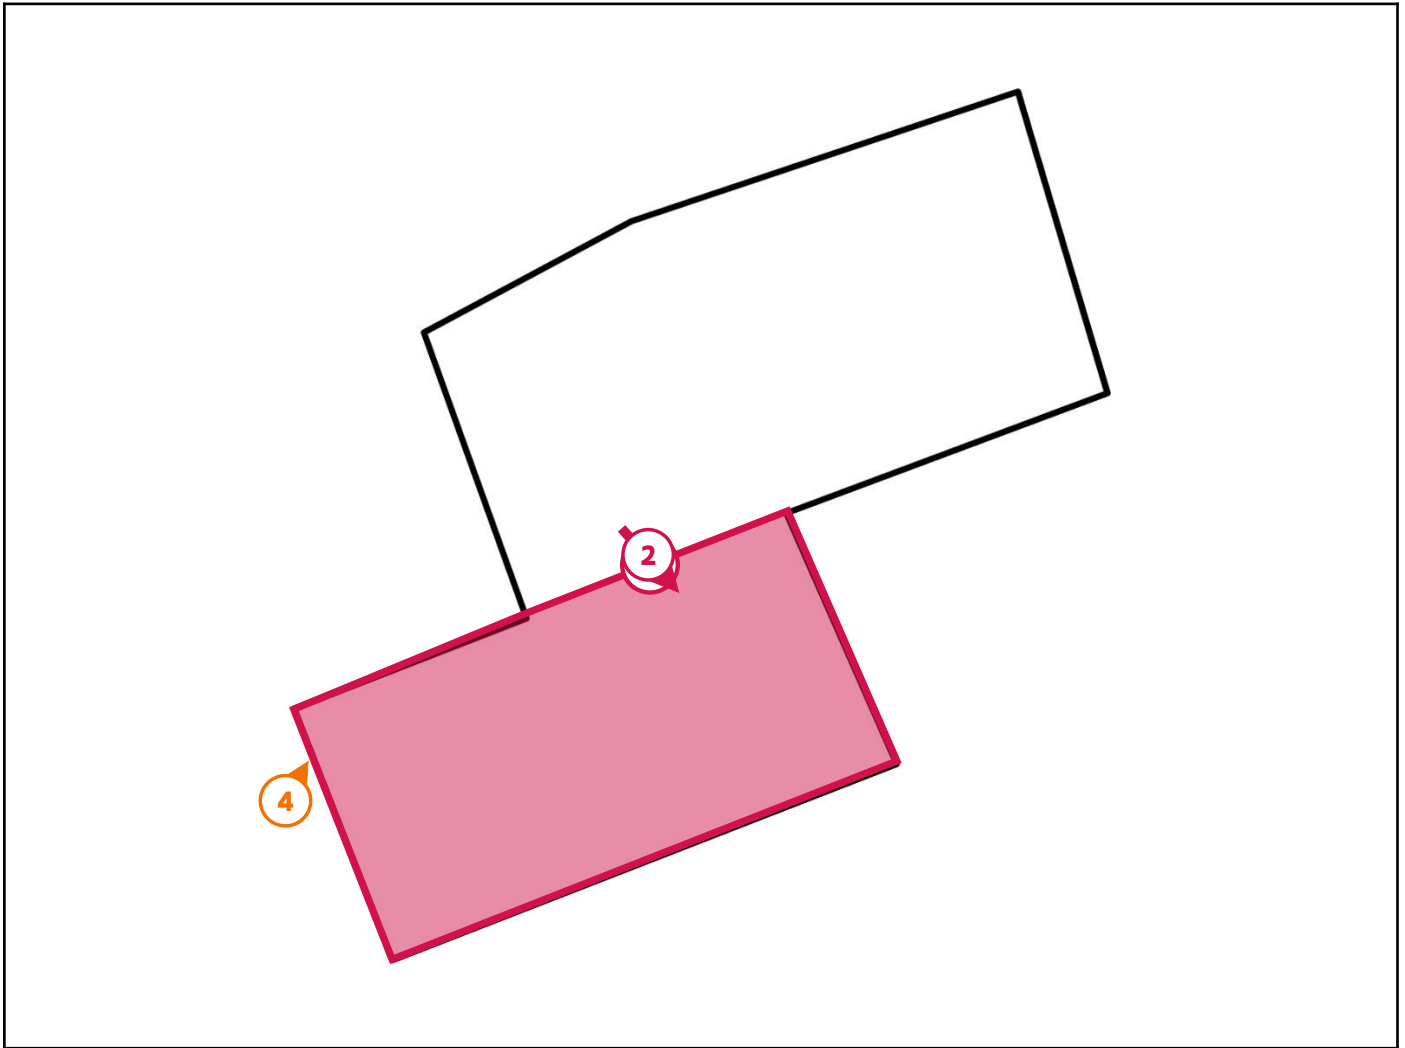
## Plan 1.4: woning met aanhorigheden plan

Beschrijving	Type	Actie
1. Golfplaten op inpandige garage	Asbestmateriaal	Dringend verwijderen
2. Schouwpijp vooraan inpandige garage	Asbestmateriaal	Dringend verwijderen
4. Schouwpijp inpandige garage achteraan	Asbestmateriaal	Verwijderen

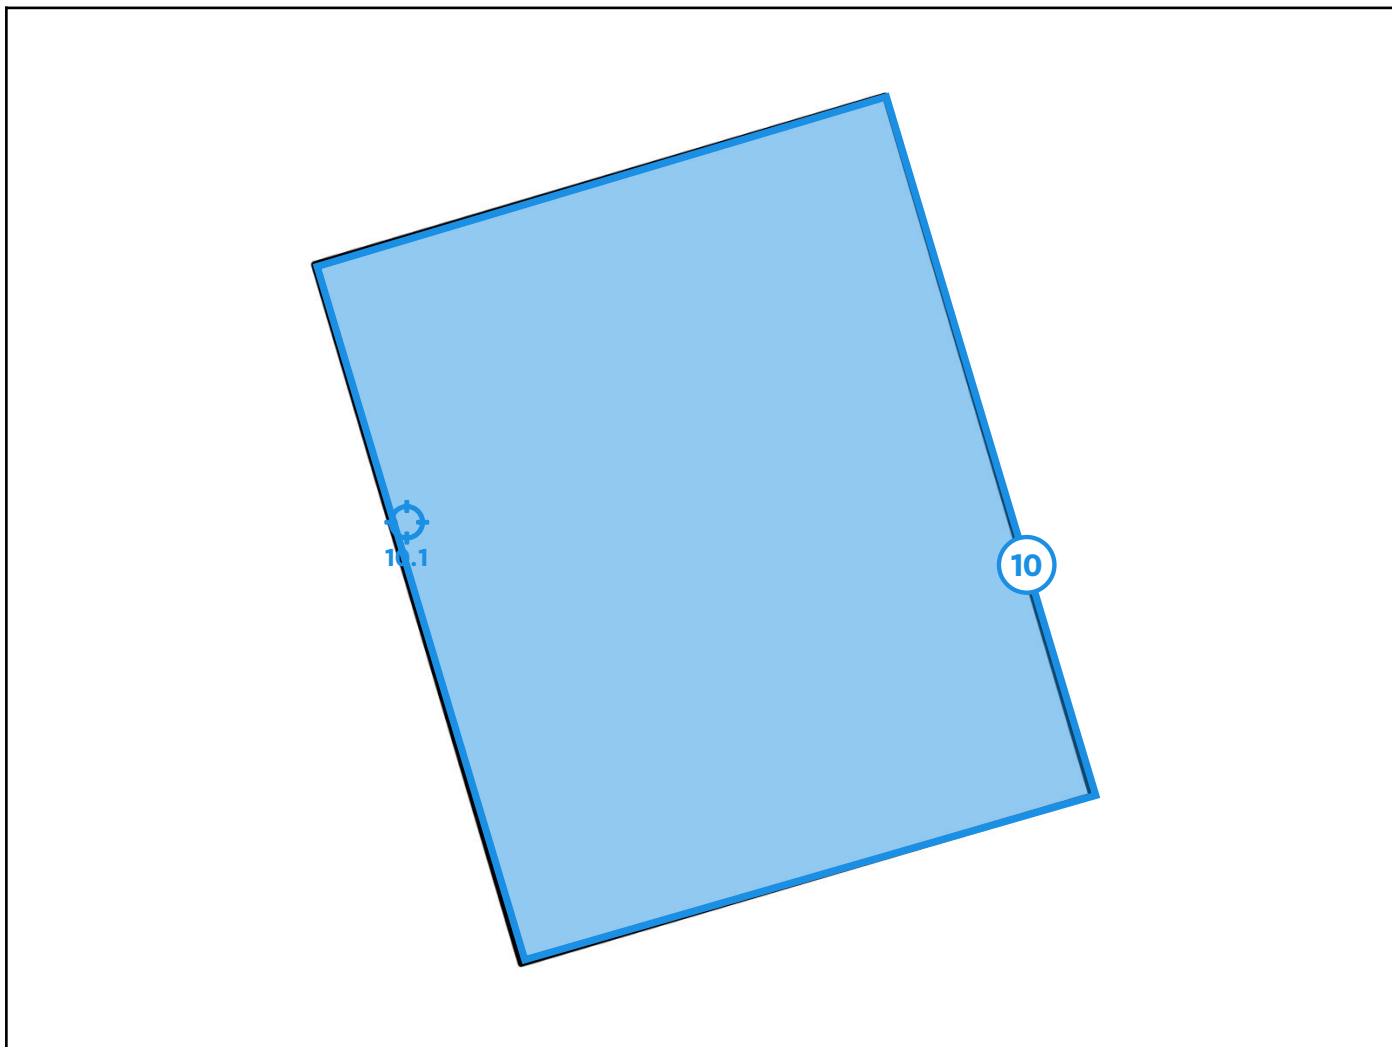
## Plan 2.1: garage plan

Beschrijving	Type	Actie
10. Roofing garage	Geen asbest	-
10.1 Code: 002	Puntmonster	-

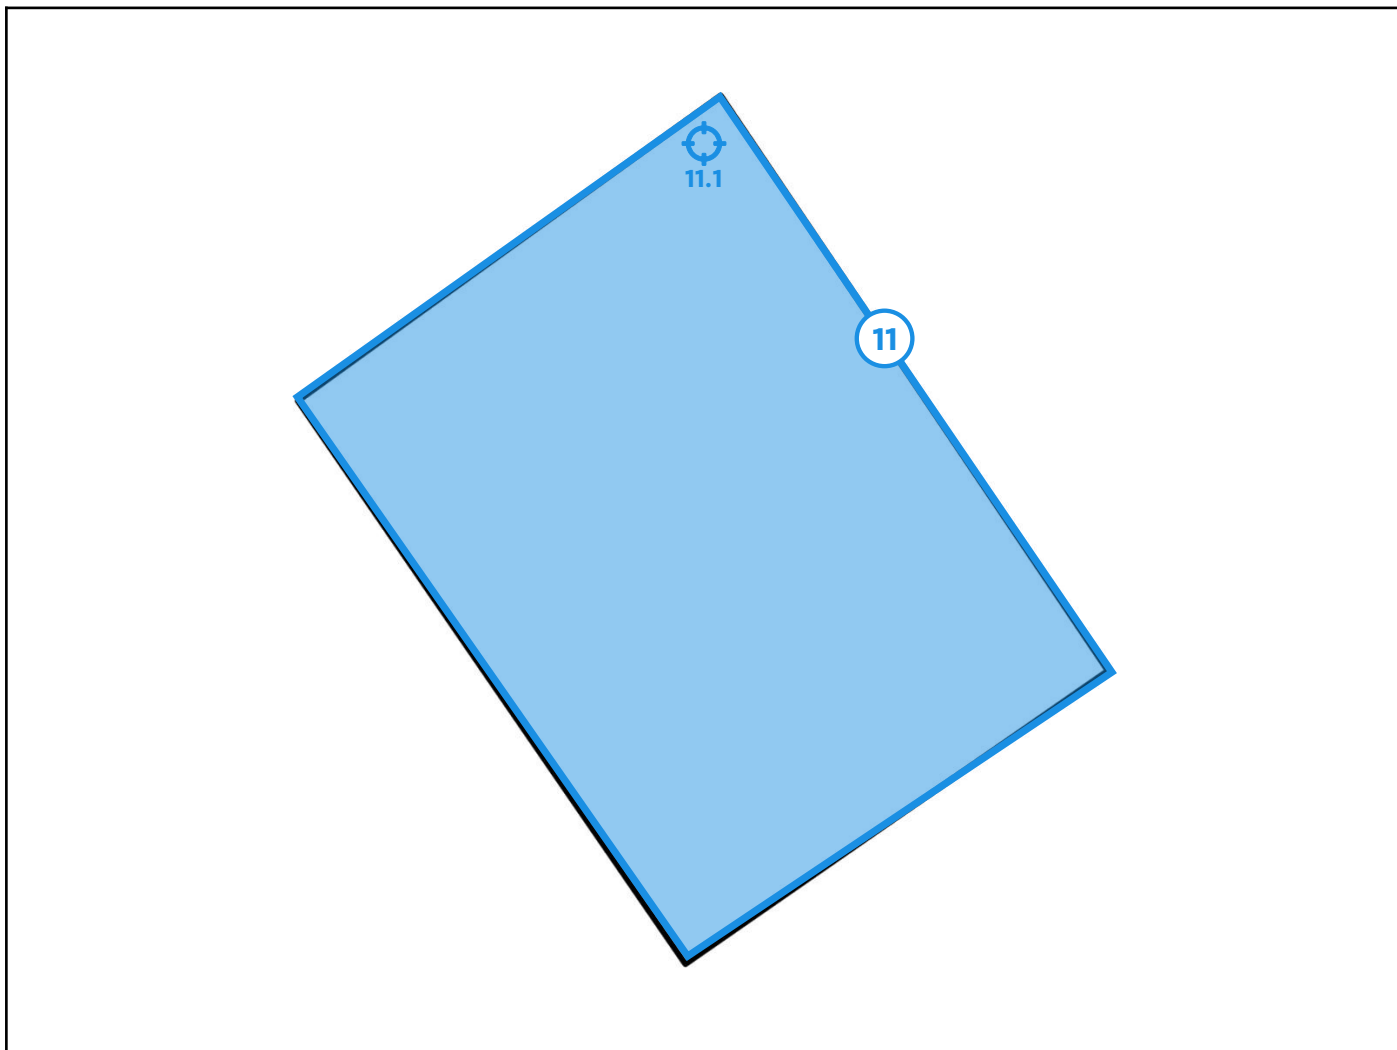
## Plan 3.1: tuinhuis plan

Beschrijving	Type	Actie
11. Roofing tuinhuis	Geen asbest	-
11.1 Code: 001	Puntmonster	-
