Asbestinventarisatetest

Putberg 34, 1730 Asse

Attestnummer : 20240222-000029.000

Uitgegeven op : 22.02.2024

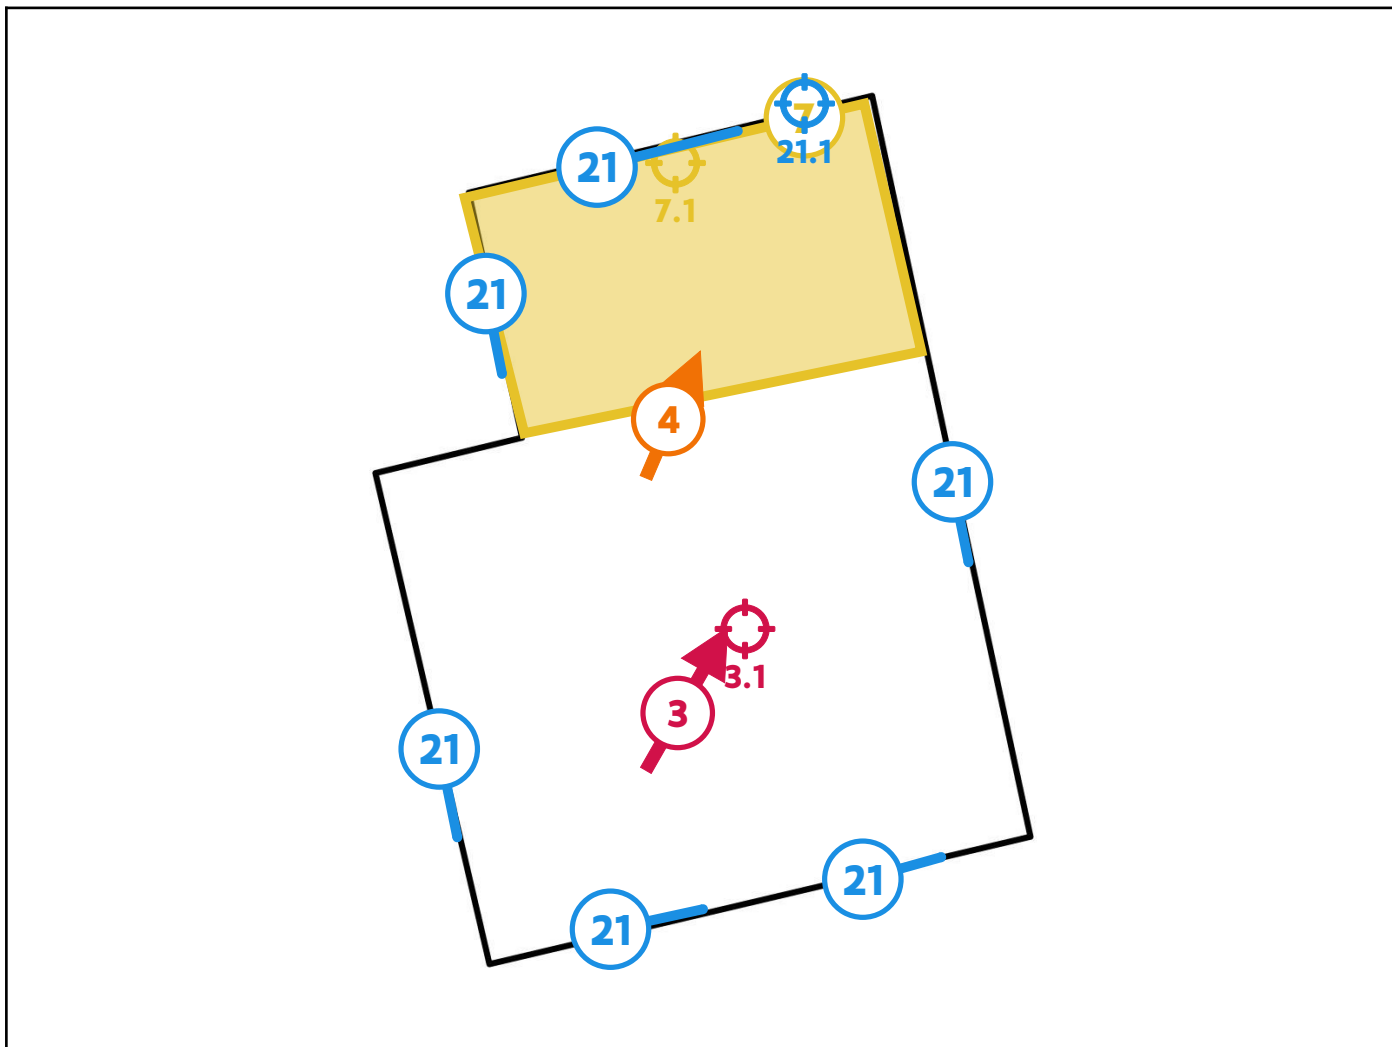
Plan 1.1: Dakbedekking plat dak/ mastiek/ vloerzeil/ Schouwh

Beschrijving	Type	Actie
3. Vloerzeil met verdachte onderlaag zolder	Asbestmateriaal	Dringend verwijderen
3.1 Code: M14	Puntmonster	-
4. Schouwhoed	Asbestmateriaal	Verwijderen
7. Bitumen Dakbedekking plat dak veranda	Asbestmateriaal	Zorgvuldig beheren
7.1 Code: M03	Puntmonster	-
21. Kit schrijnwerk mastiek	Geen asbest	-
21.1 Code: M01	Puntmonster	-

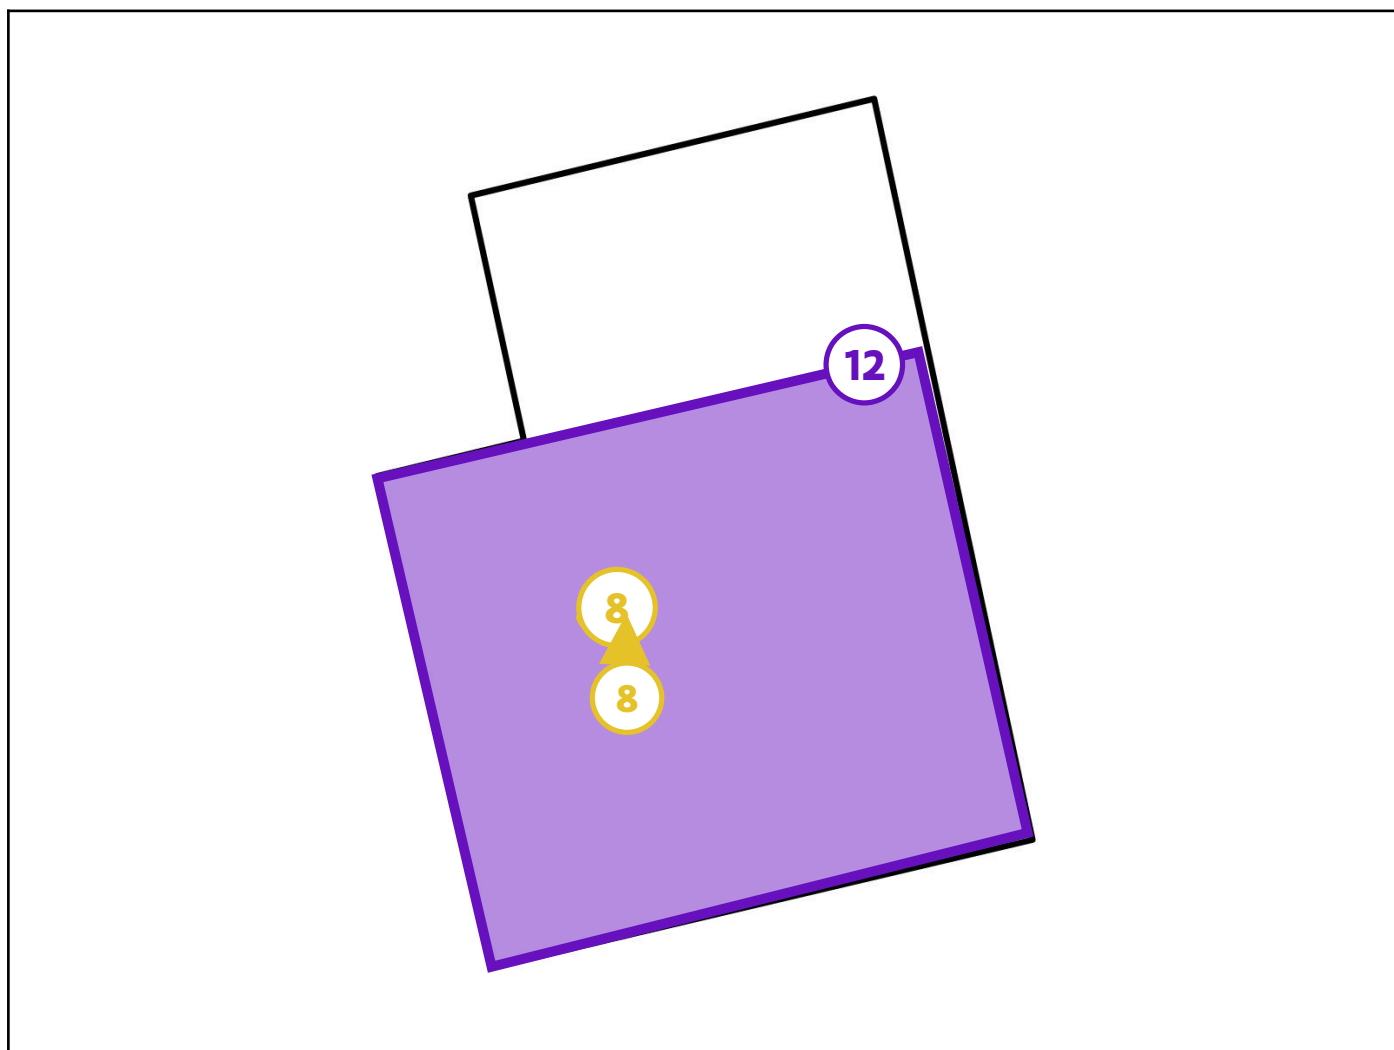
Plan 1.3: Onderdak/ Roetluik in cement

Beschrijving	Type	Actie
8. Roetluik in cement	Asbestmateriaal	Zorgvuldig beheren
12. Onderdak niet verdacht	Advies	-

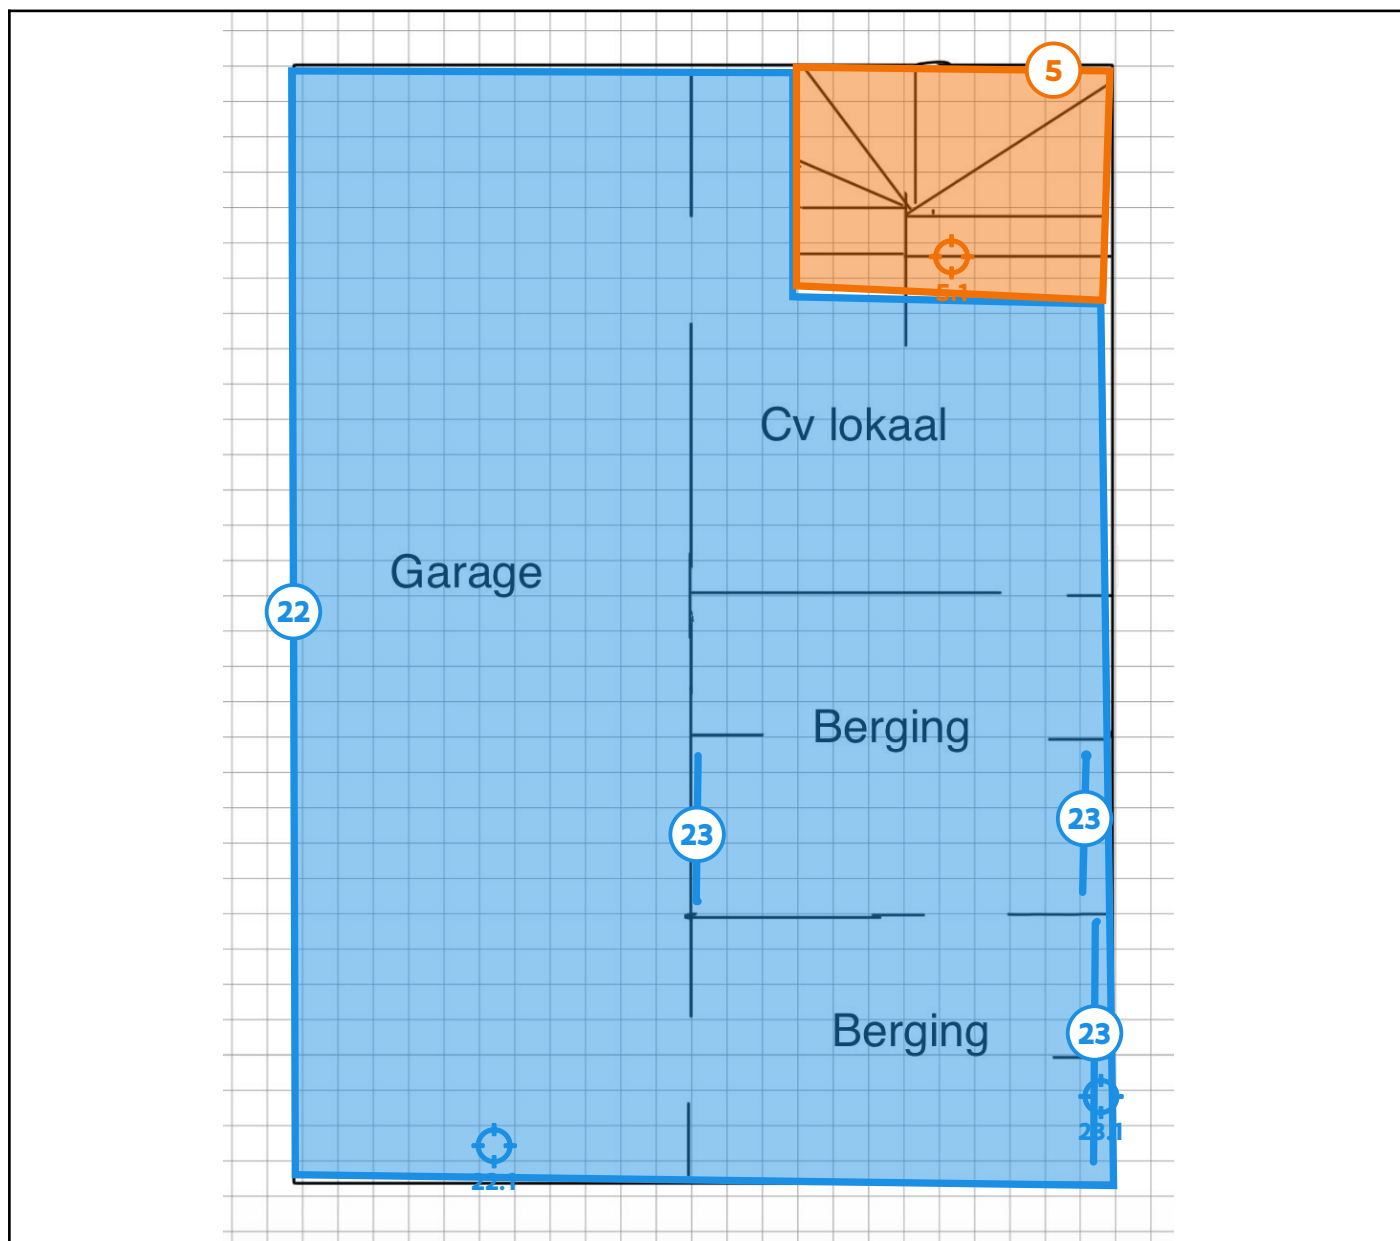
Plan 1.12: Tegels kelder/. Vloerzeil rekken/ trap

Beschrijving	Type	Actie
5. Vloerzeil met verdachte onderlaag trap kelder	Asbestmateriaal	Verwijderen
5.1 Code: M12	Puntmonster	-
22. Tegels kelder	Geen asbest	-
22.1 Code: M15	Puntmonster	-

23. Vloerzeil met verdachte onderlaag (rekken kelder)	Geen asbest	-
23.1 Code: M11	Puntmonster	-

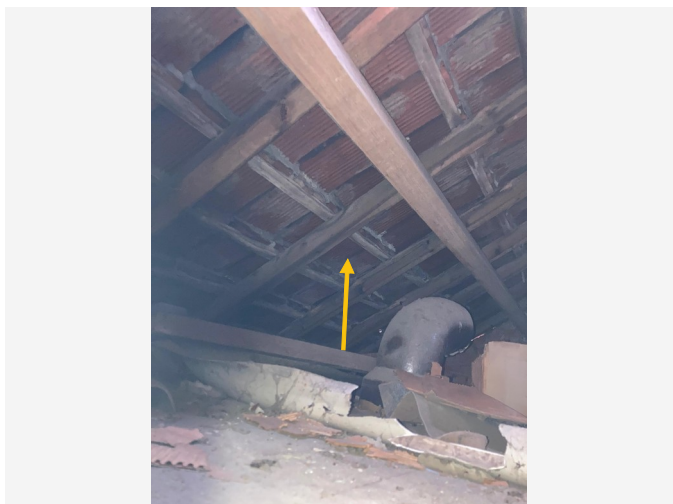
Identificatiemethode	Redelijk vermoeden
Primaire drager	Ruimteverwarming
(Asbest)materiaal	Pakking, dichting
Bindmiddel	Karton - papier - viltachtig
Gebondenheid bindmiddel	Niet-hechtgebonden

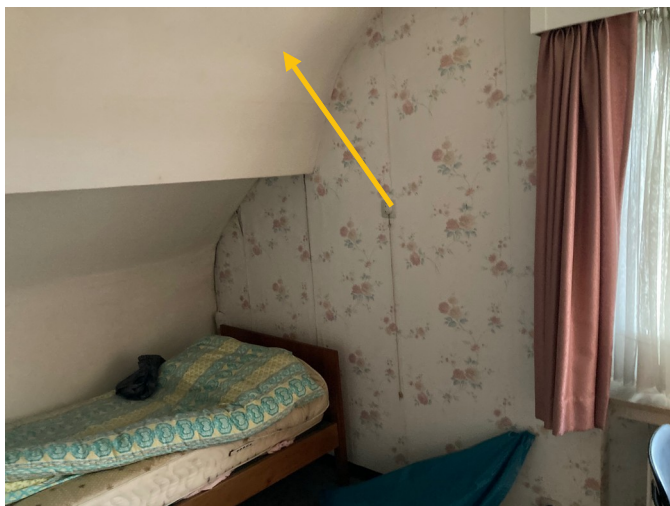
Identificatiemethode	Redelijk vermoeden
Primaire drager	Binnenwand
(Asbest)materiaal	In-situ afwerkingslagen - Lijmlaag
Bindmiddel	Lijm
Gebondenheid bindmiddel	Hecht

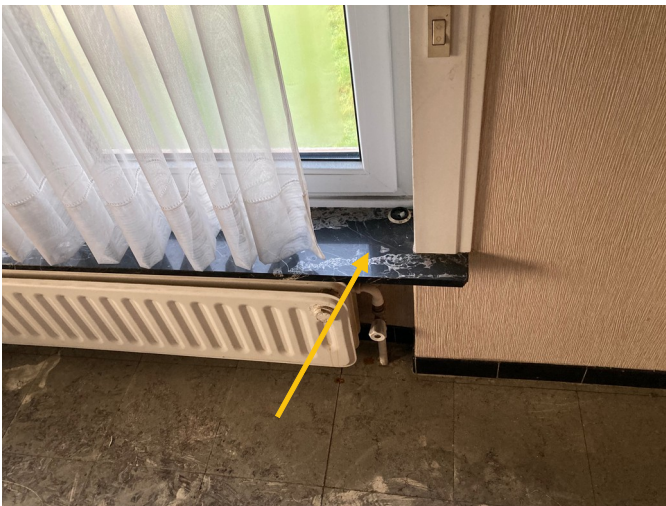
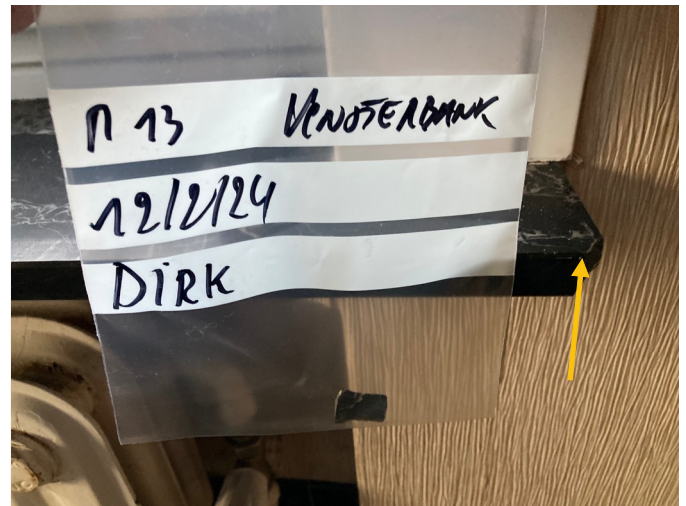
Fiche 15: Vensterbank

Geen asbest

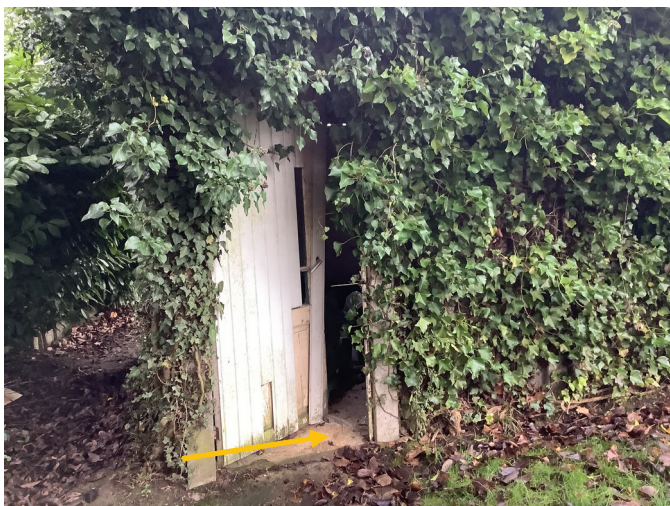
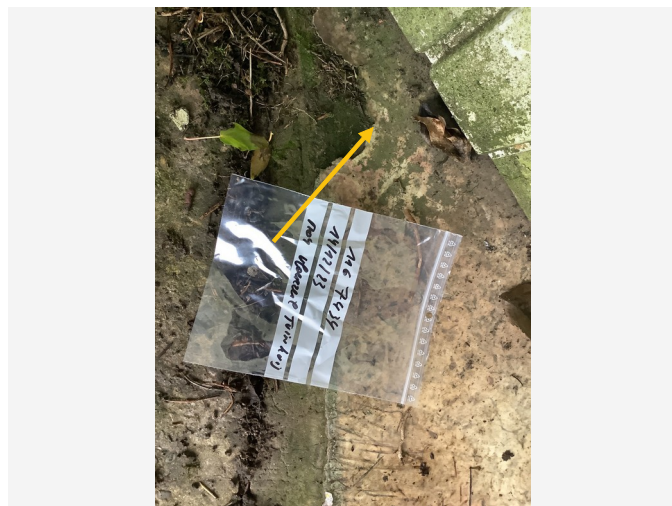
Fiche 16: Vloerzeil tuinhuis

Geen asbest

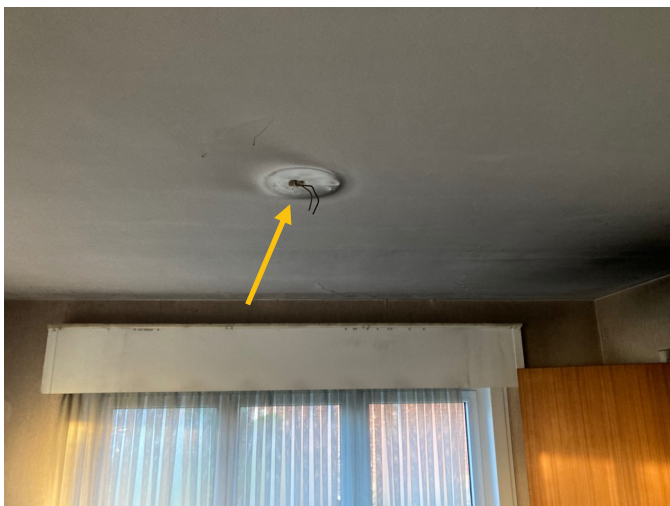
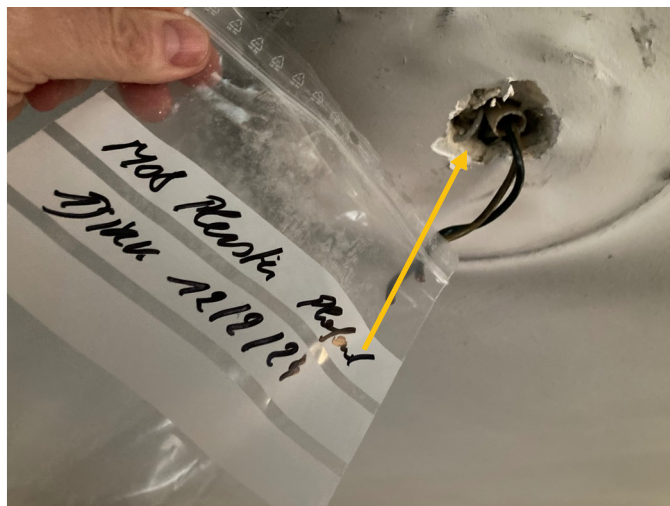
Fiche 17: Pleisterwerk plafond

Geen asbest

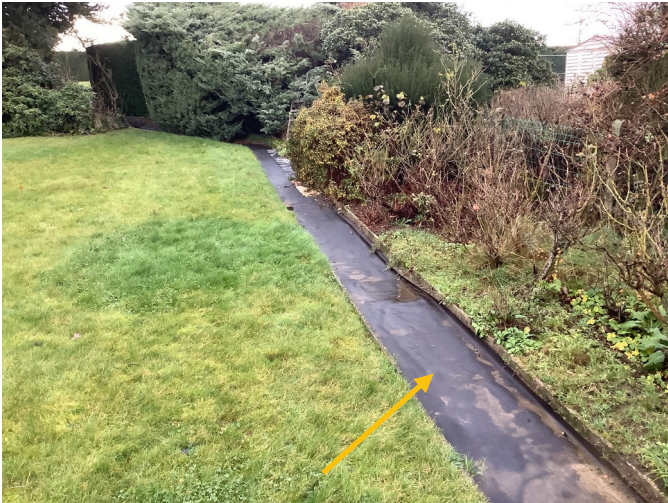
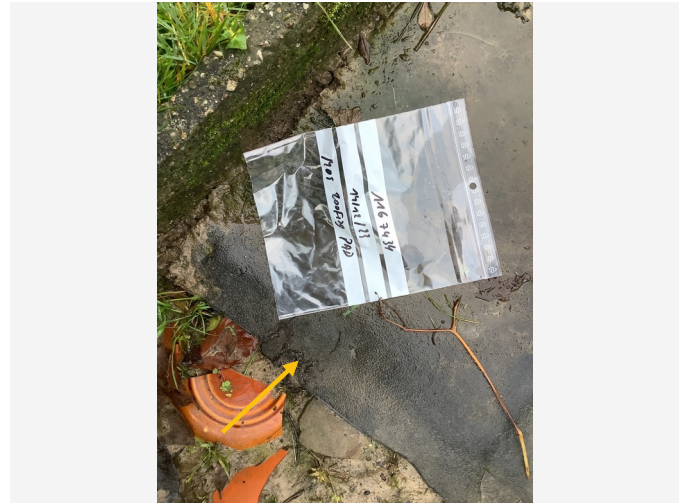
Fiche 18: Roofing tuinpad

Geen asbest

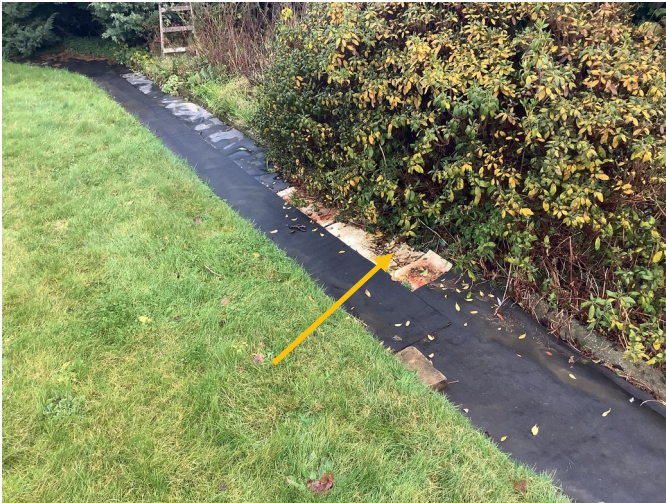
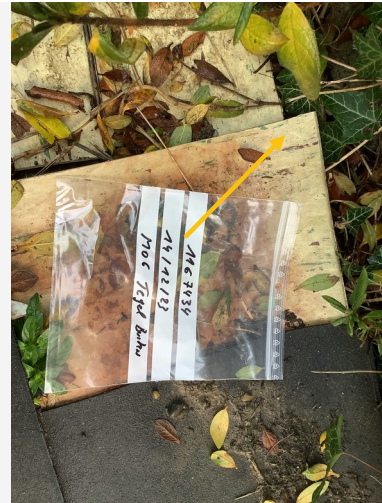
Fiche 19: Tegels tuinpad

Geen asbest

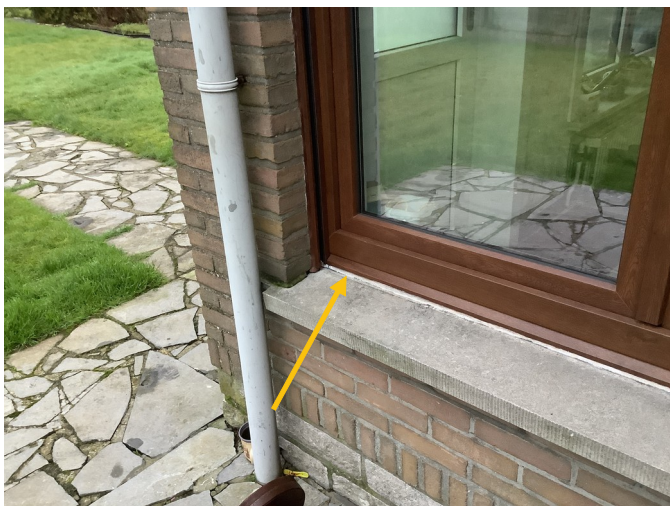
Fiche 21: Kit schrijnwerk mastiek

Geen asbest

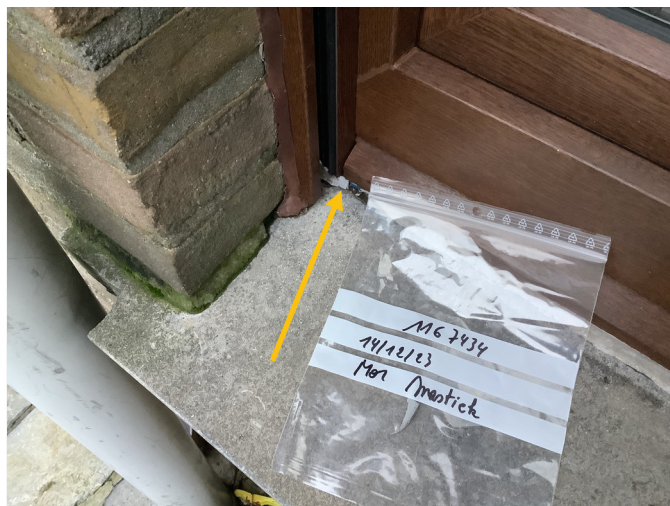
Detailfoto

Conclusie

Geen asbest

Beschrijving	Kit schrijnwerk mastiek
Omgeving	Buiten
Primaire drager	Wandopening verticaal (raam, deur, ...)
Bindmiddel van materiaal	Kitten, mastiek, pasta

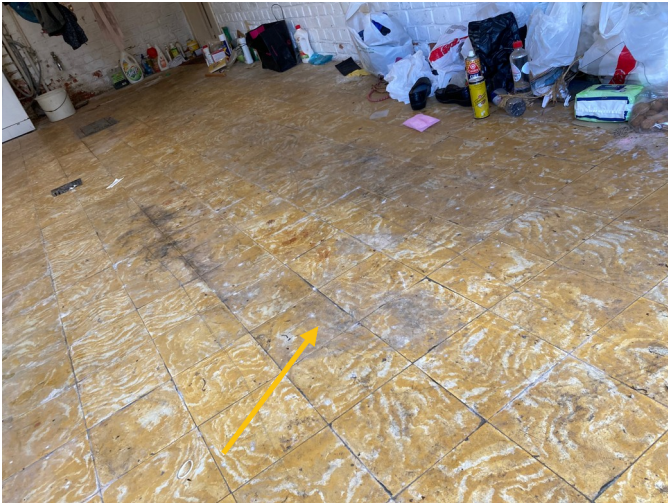
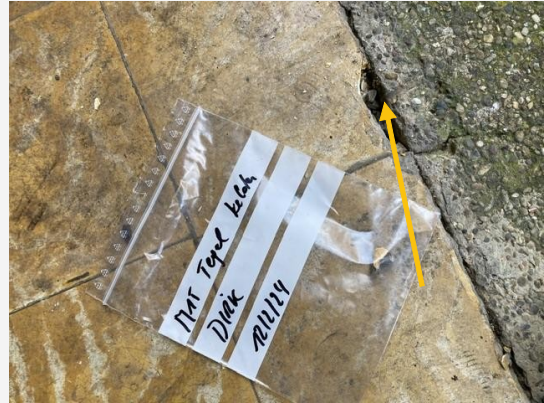
Fiche 22: Tegels kelder

Geen asbest

Beschrijving	Tegels kelder
Omgeving	Binnen
Primaire drager	Vloer
Bindmiddel van materiaal	Cement

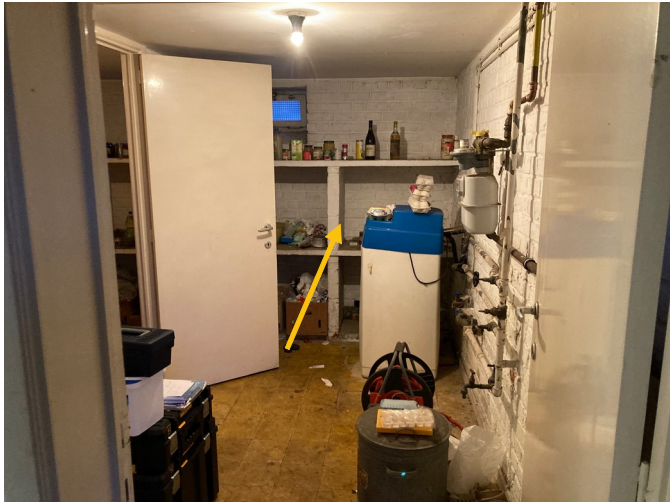
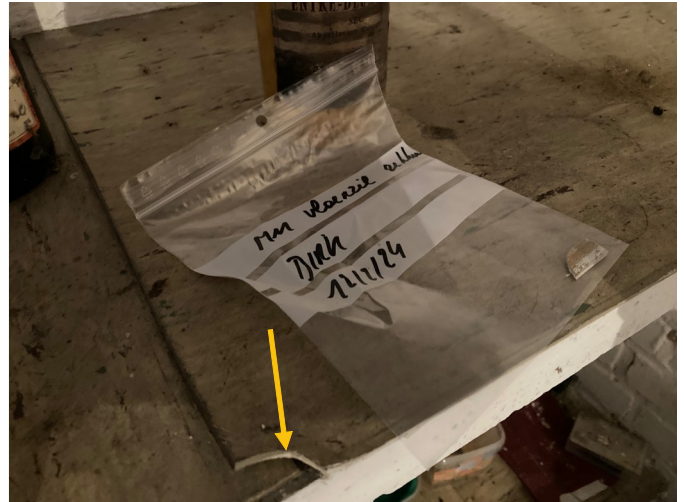
Fiche 23: Vloerzeil met verdachte onderlaag (rekken kelder)

Geen asbest
