Asbestinventarisatetest

Arthur Puesstraat 48, 1502 Halle

Attestnummer : 20231123-000250.000

Uitgegeven op : 23.11.2023

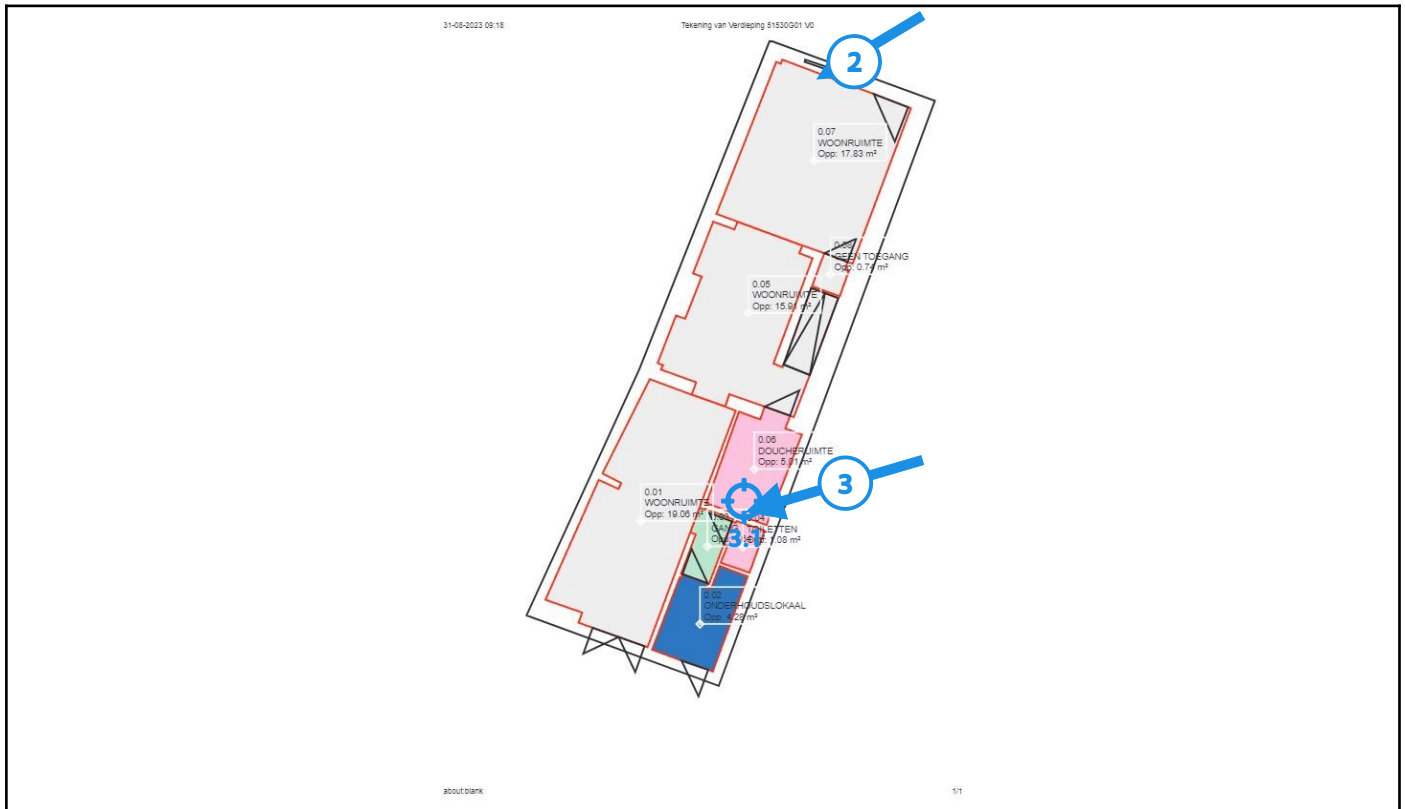
Plan 1.1: PlannenLembeekhalle V0

Beschrijving	Type	Actie
2. Mastiek kader-muur	Geen asbest	-
3. Muurpleister lokaal 0.06 Doucheruimte	Geen asbest	-
3.1 Code: 21003657-013	Puntmonster	-

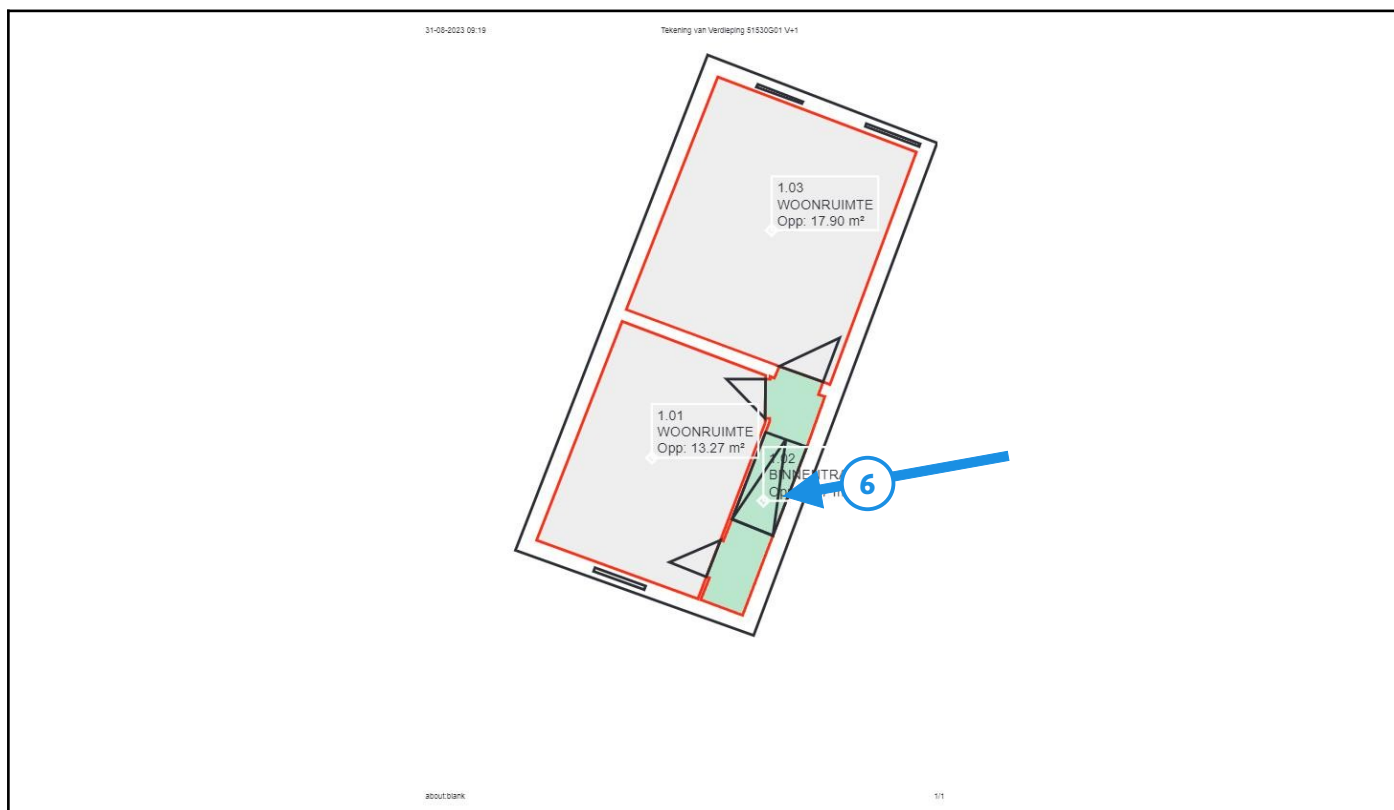
Plan 1.2: PlannenLembeekhalle V1

Beschrijving	Type	Actie
6. Gips muur hal zoldertrap	Geen asbest	-

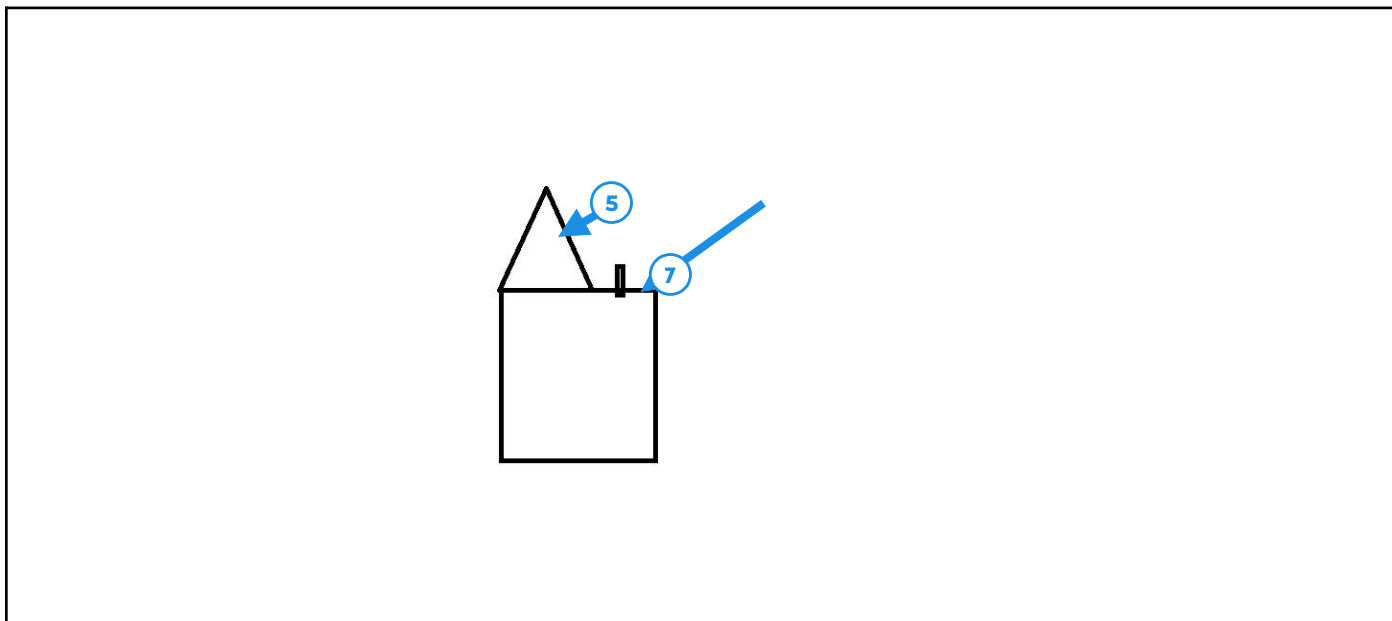
Plan 1.5: Dwarse snede

Beschrijving	Type	Actie
5. Onderdak puntdak	Geen asbest	-
7. Dakbedekking plat dak	Geen asbest	-
