Asbestinventarisatetest

Steenweg 517, 9470 Denderleeuw

Attestnummer : 20240618-000310.000

Niet-asbestveilig

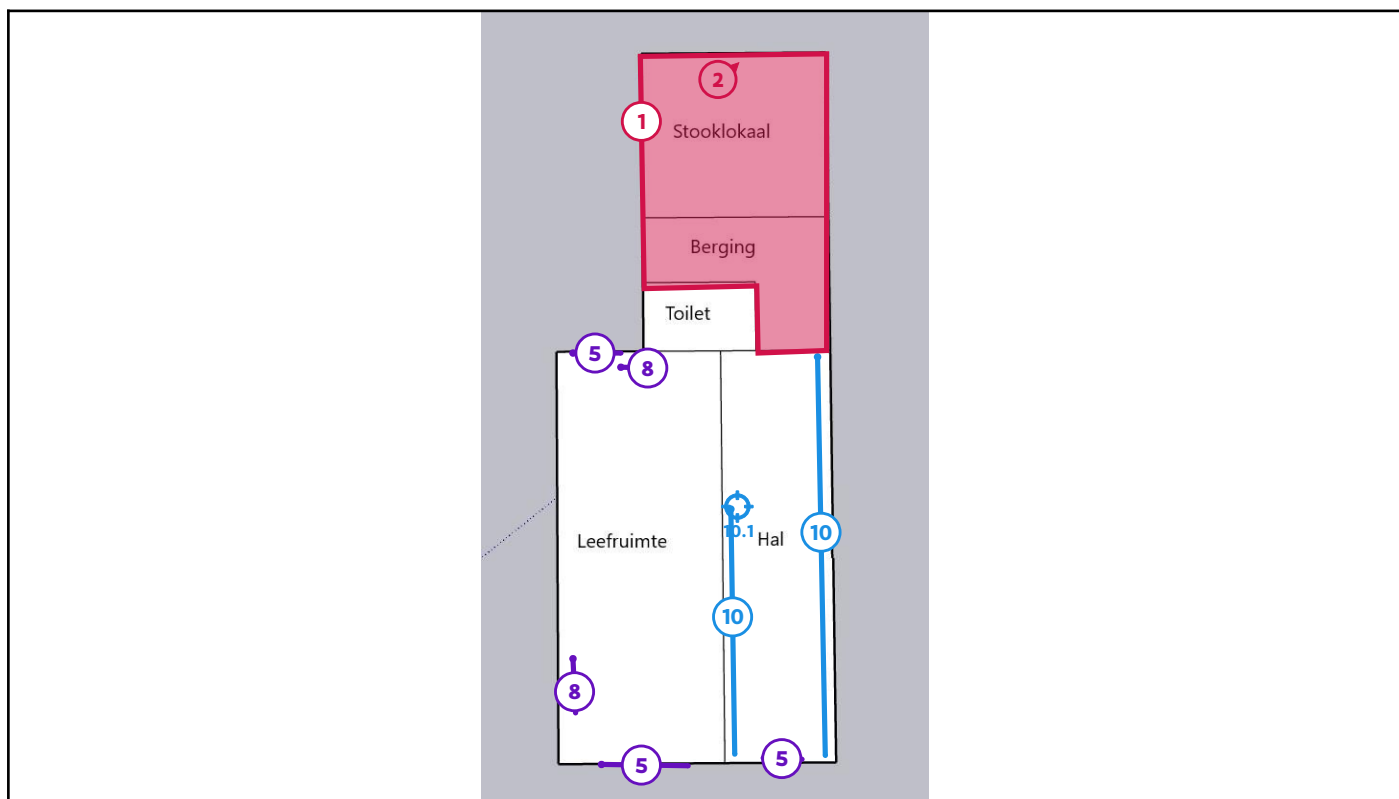
Plan 1.2: Woning plan - Gelijkvloers

Beschrijving	Type	Actie
1. Golfplaat stooklokaal	Asbestmateriaal	Dringend verwijderen
2. Lei aanwezig op zolder - in stooklokaal - restant zijgevel met buur	Asbestmateriaal	Dringend verwijderen
5. Geen verdacht mastiek	Advies	-
8. Decentrale kachels	Advies	-
10. Beplating gang	Geen asbest	-
10.1 Code: MM04	Puntmonster	-

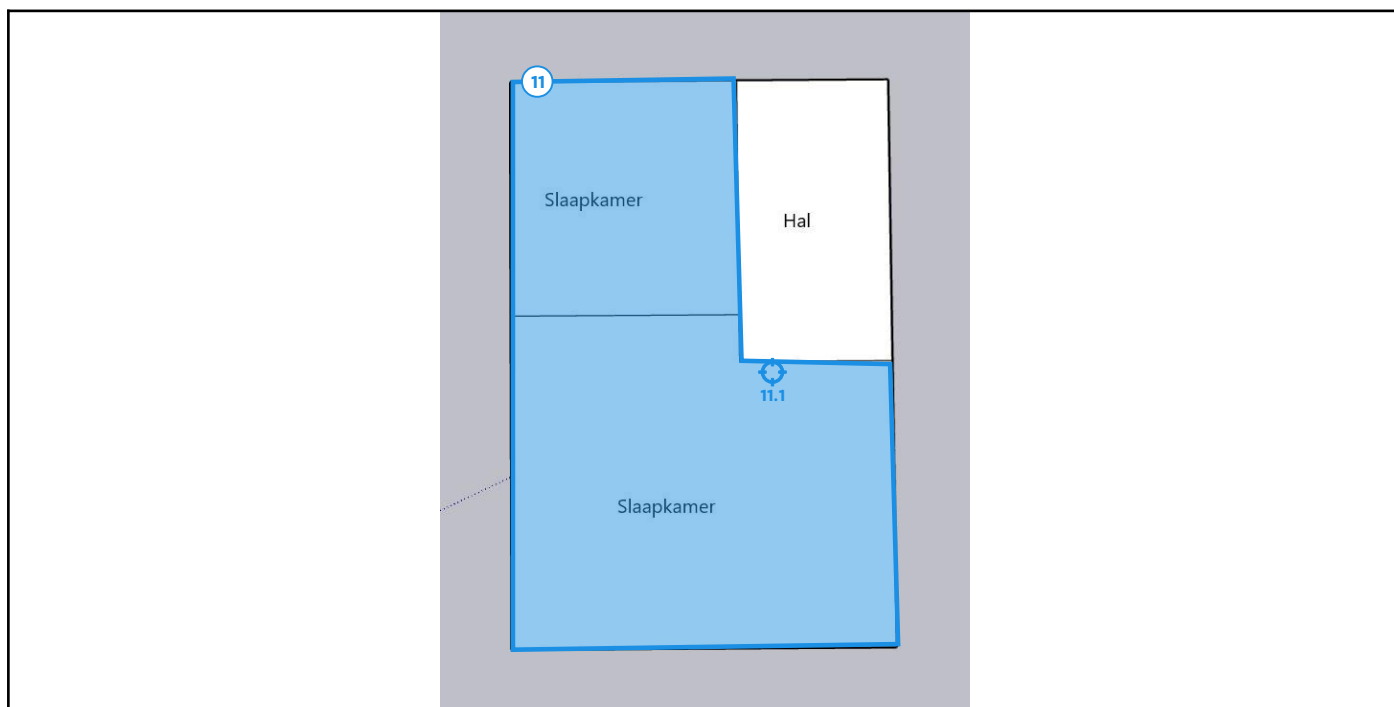
Plan 1.3: Woning plan - 1ste Verdiep

Beschrijving	Type	Actie
11. Vloerzeil - 1ste verdiep	Geen asbest	-
11.1 Code: MM03	Puntmonster	-

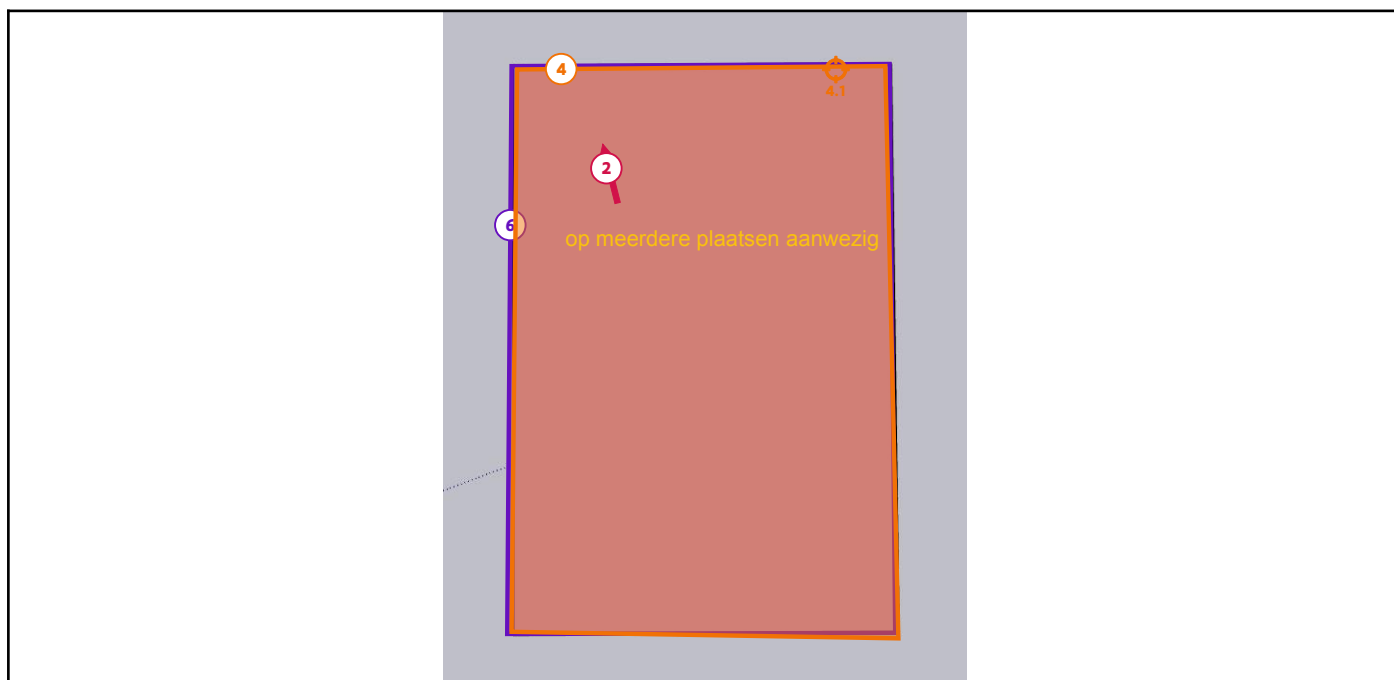
Plan 1.4: Woning plan - Zolder

Beschrijving	Type	Actie
2. Lei aanwezig op zolder - in stooklokaal - restant zijgevel met buur	Asbestmateriaal	Dringend verwijderen
4. Dak lei	Asbestmateriaal	Verwijderen
4.1 Code: MM05	Puntmonster	-
6. Geen onderdak woning	Advies	-

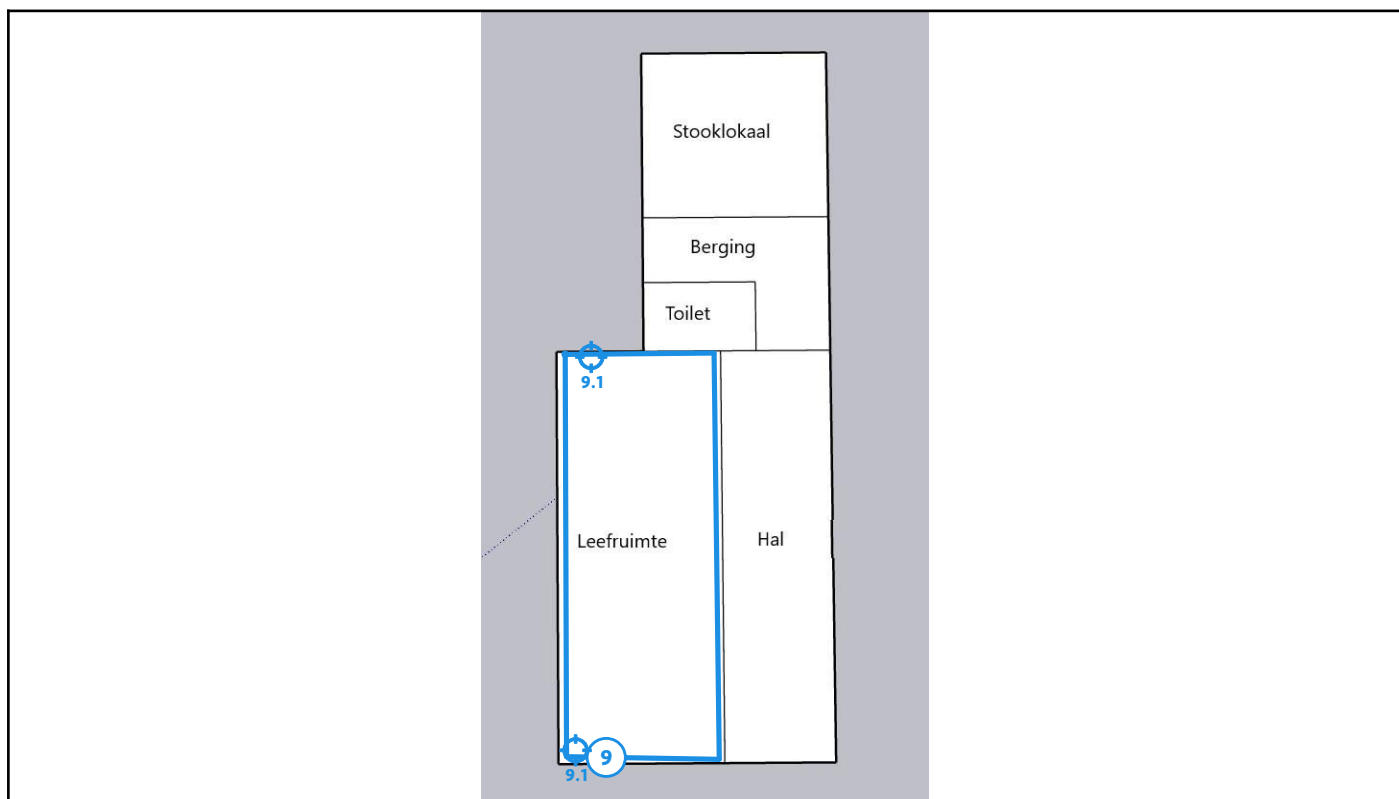
Plan 1.5: Woning plan - Gelijkvloers Muur

Beschrijving	Type	Actie
9. Pleisterwerk Muur	Geen asbest	-
9.1 Code: MM01	Mengmonster	-

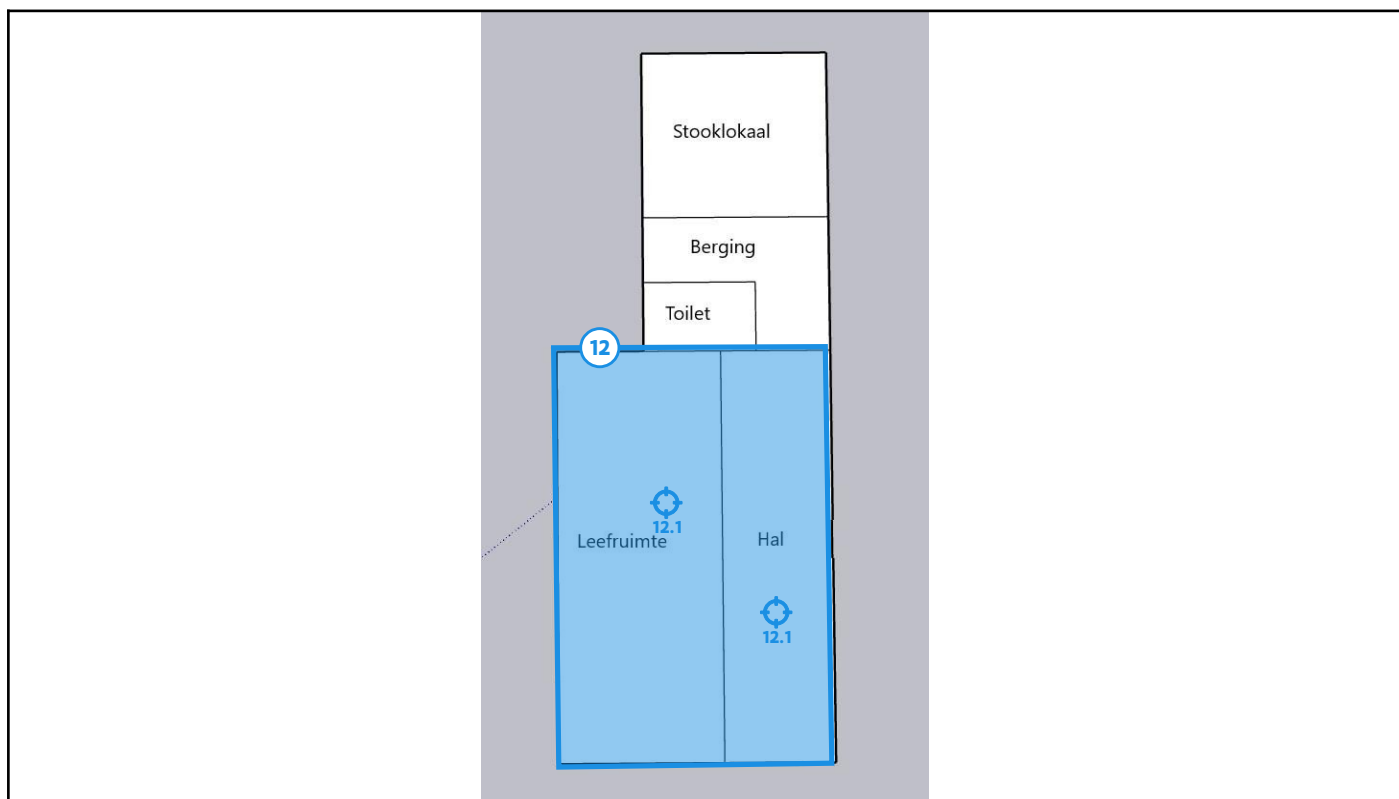
Plan 1.6: Woning plan - Gelijkvloers Plafond

Beschrijving	Type	Actie
12. Pleisterwerk Plafond	Geen asbest	-
12.1 Code: MM02	Mengmonster	-

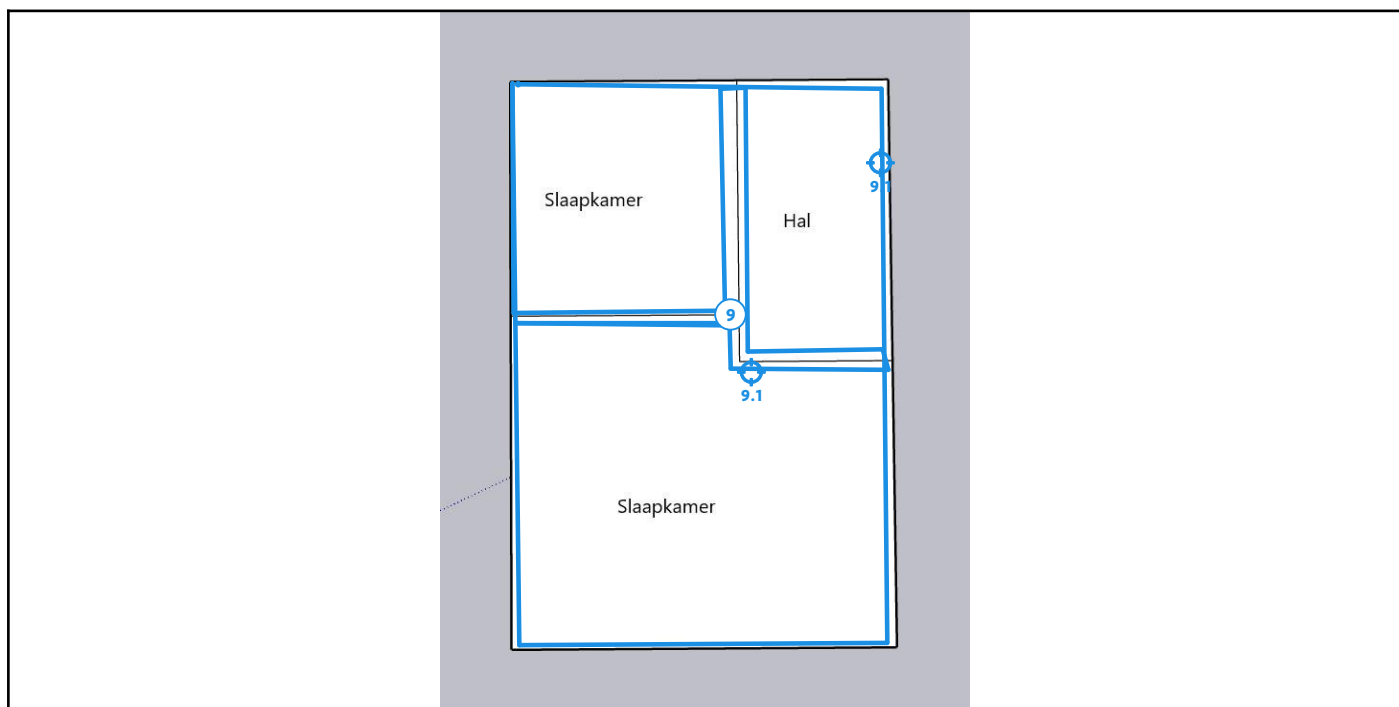
Plan 1.7: Woning plan - 1ste verdiep Muur

Beschrijving	Type	Actie
9. Pleisterwerk Muur	Geen asbest	-
9.1 Code: MM01	Mengmonster	-

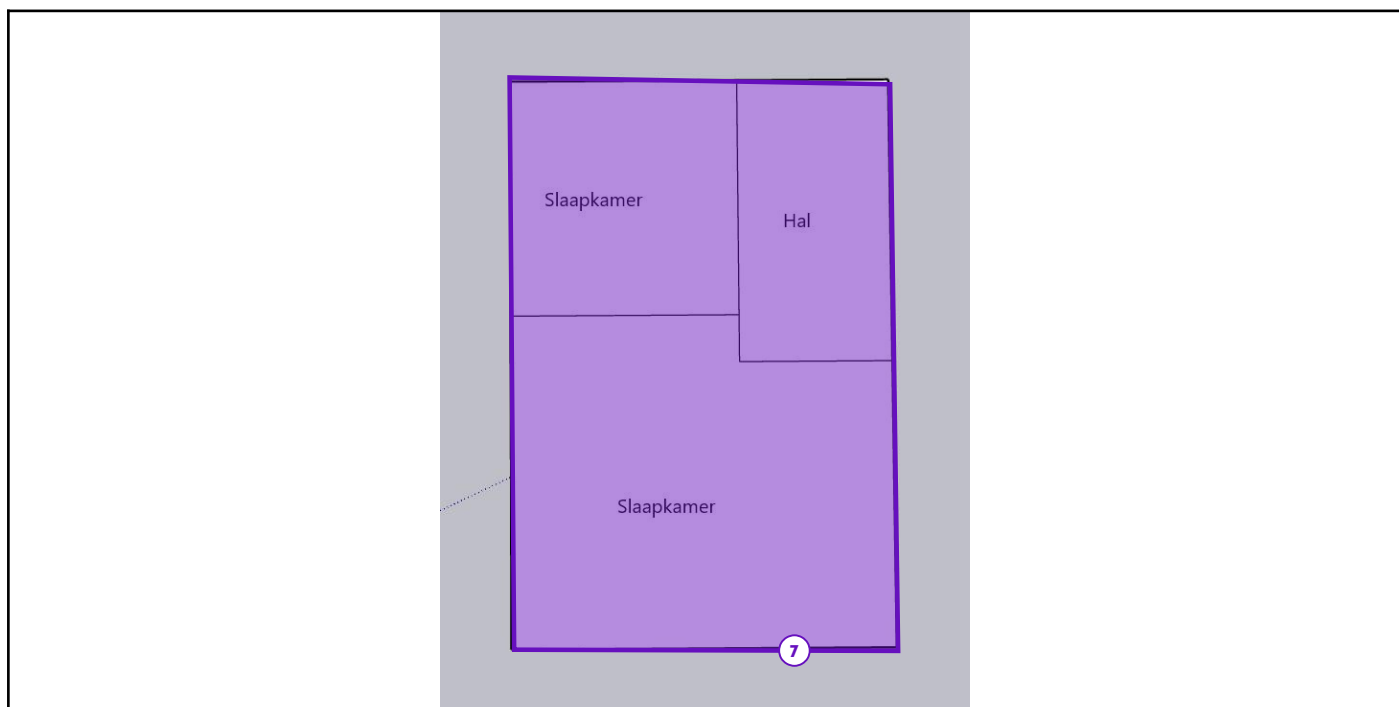
Plan 1.8: Woning plan - 1ste verdiep Plafond

Beschrijving	Type	Actie
7. Houten roostering plafond zichtbaar eerste verdiep	Advies	-

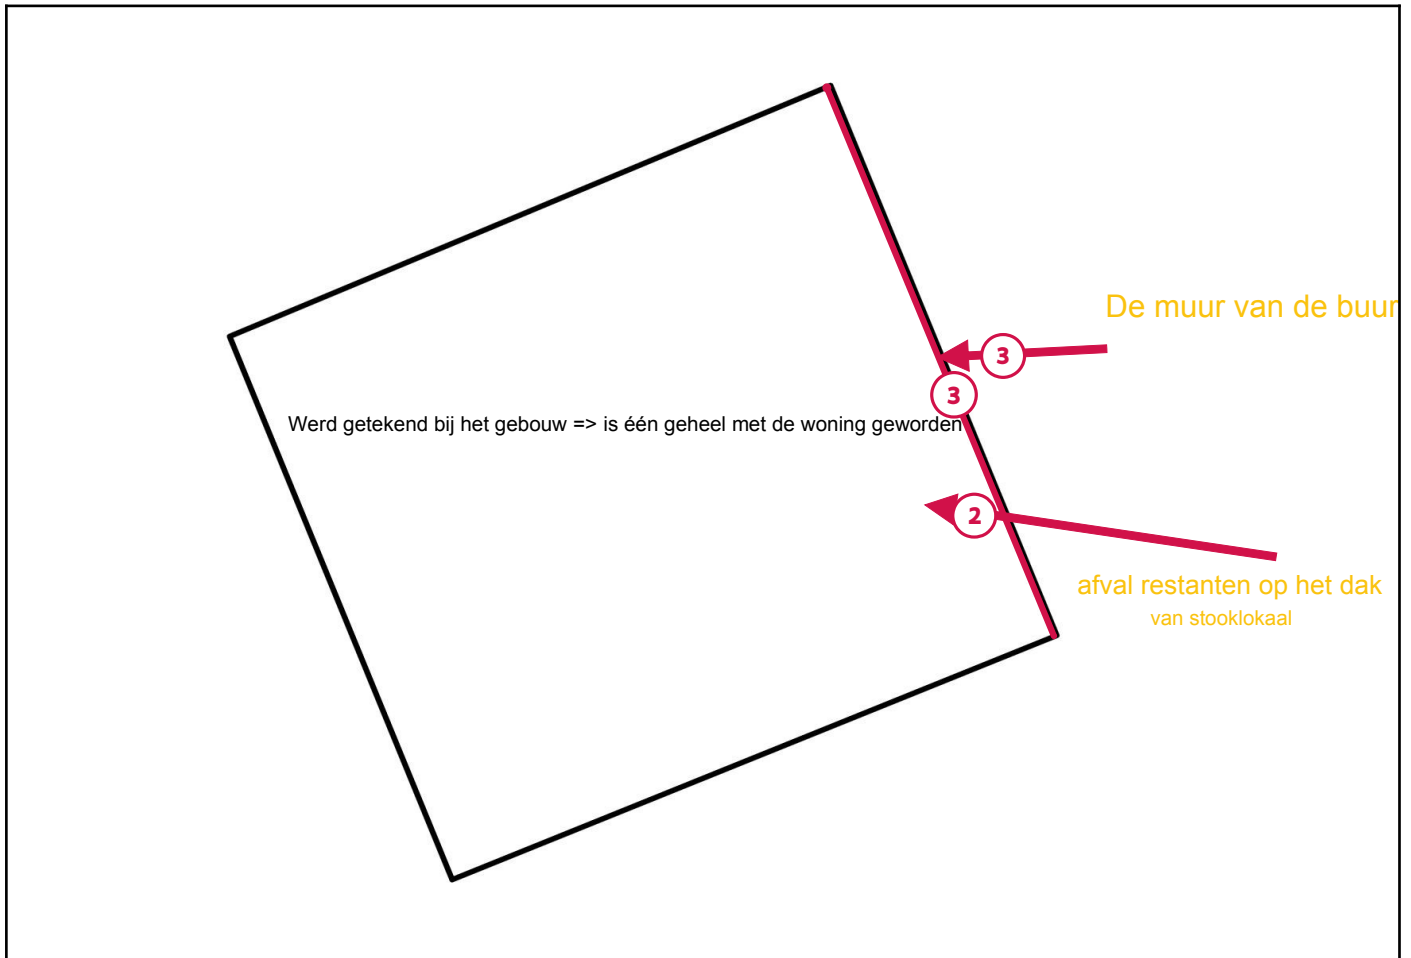
Plan 2.1: Bijgebouw plan

Beschrijving	Type	Actie
2. Lei aanwezig op zolder - in stooklokaal - restant zijgevel met buur	Asbestmateriaal	Dringend verwijderen
3. Lei gevel met buur ter hoogte van stookruimte	Asbestmateriaal	Dringend verwijderen
