Asbestinventarisatetest

Eremijtenwegel 2, 9290 Berlare

Attestnummer : 20240914-000023.001

Uitgegeven op : 14.09.2024

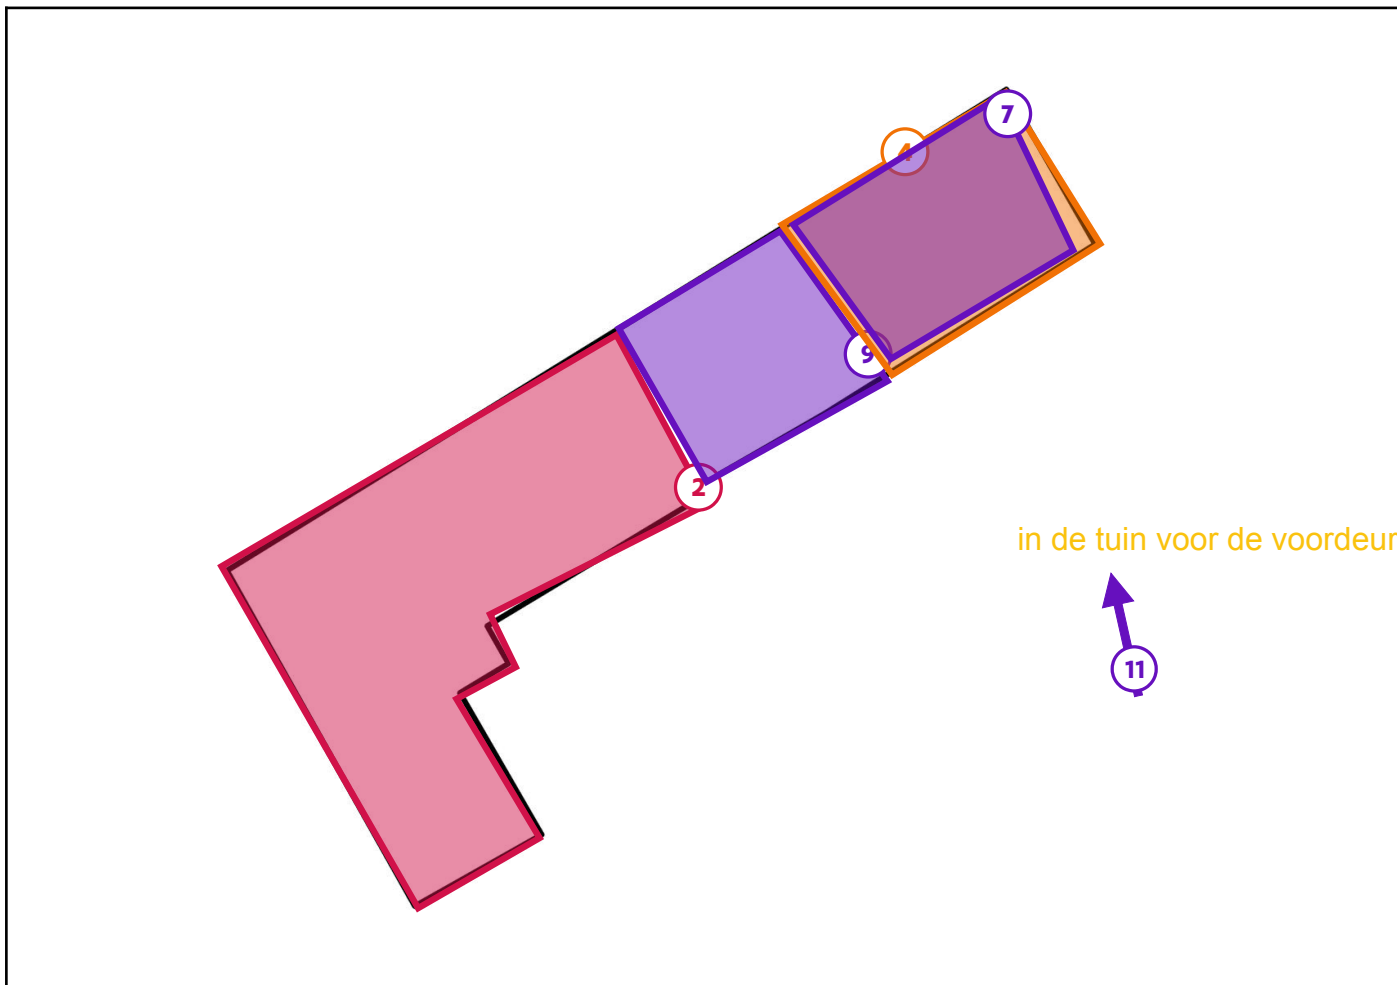
Plan 1.1: Woning met bijgebouwen plan - dak

Beschrijving	Type	Actie
2. Golfplaat dakbedekking - bijgebouwen	Asbestmateriaal	Dringend verwijderen
4. Lei woning	Asbestmateriaal	Verwijderen
7. Onderdak woning	Beperking	-
9. Metalen dakbedekking	Advies	-
11. Regenwaterpomp	Advies	-

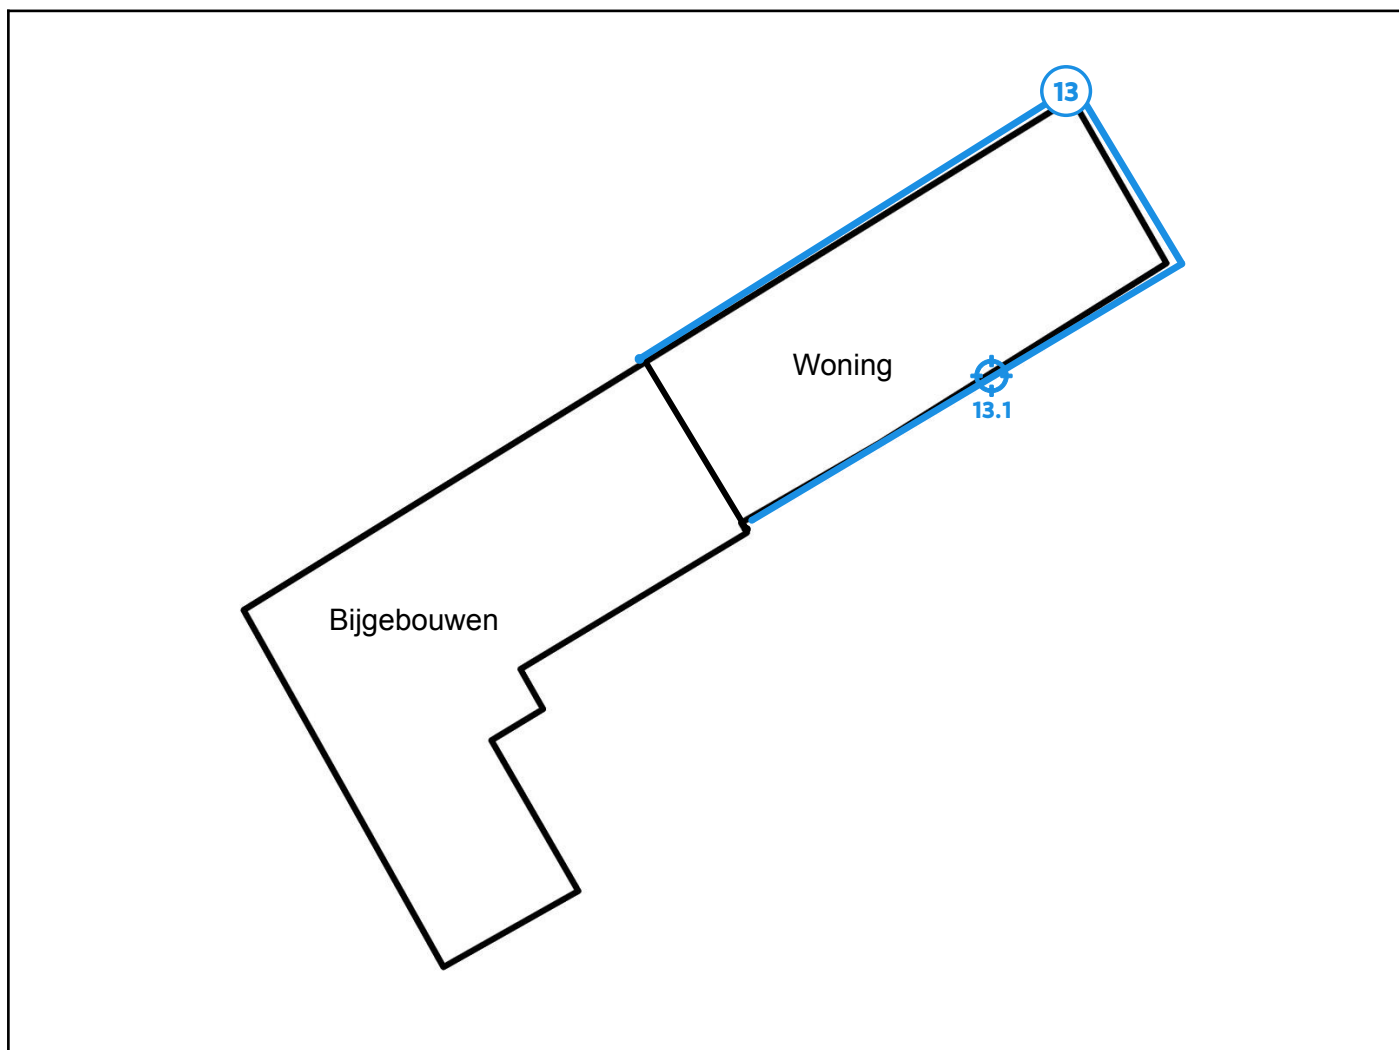
Plan 1.3: Woning met bijgebouwen plan

Beschrijving	Type	Actie
13. Crepi gevel	Geen asbest	-
13.1 Code: MM05	Mengmonster	-

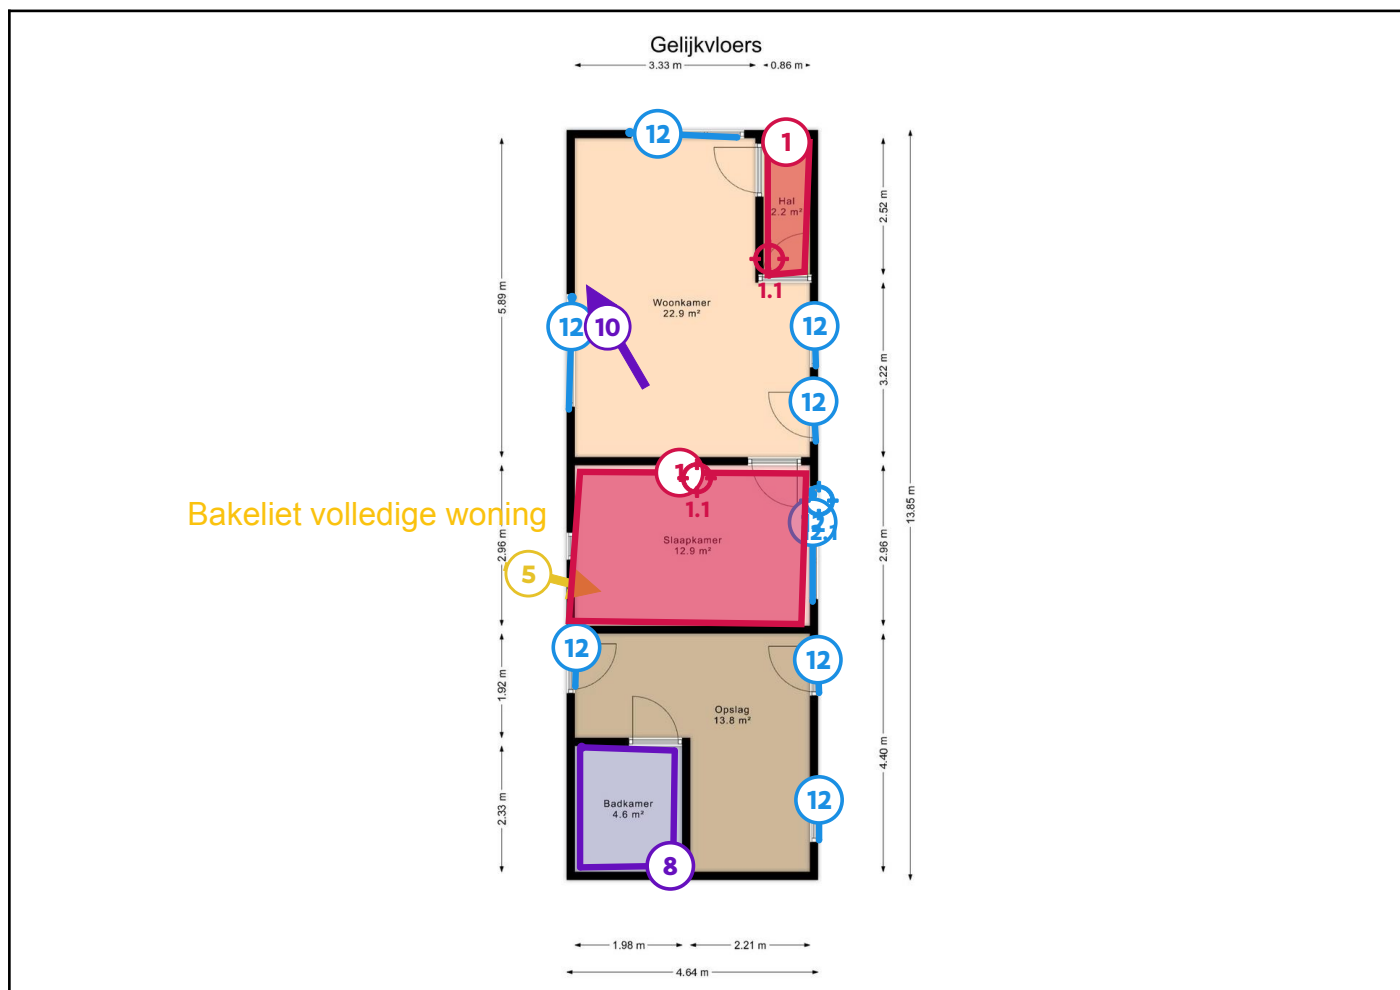
Plan 1.4: Plan gelijkvloers

Beschrijving	Type	Actie
1. Vloerzeil - staalname	Asbestmateriaal	Dringend verwijderen
1.1 Code: MM02 - slaapkamer en hal	Puntmonster	-
5. Bakeliet - elektriciteit	Asbestmateriaal	Zorgvuldig beheren
8. Tegels verlijming badkamer	Advies	-
10. Verzekeringskast met oude zekeringen	Advies	-
12. Mastiek Beglazing	Geen asbest	-
12.1 Code: MM04	Puntmonster	-

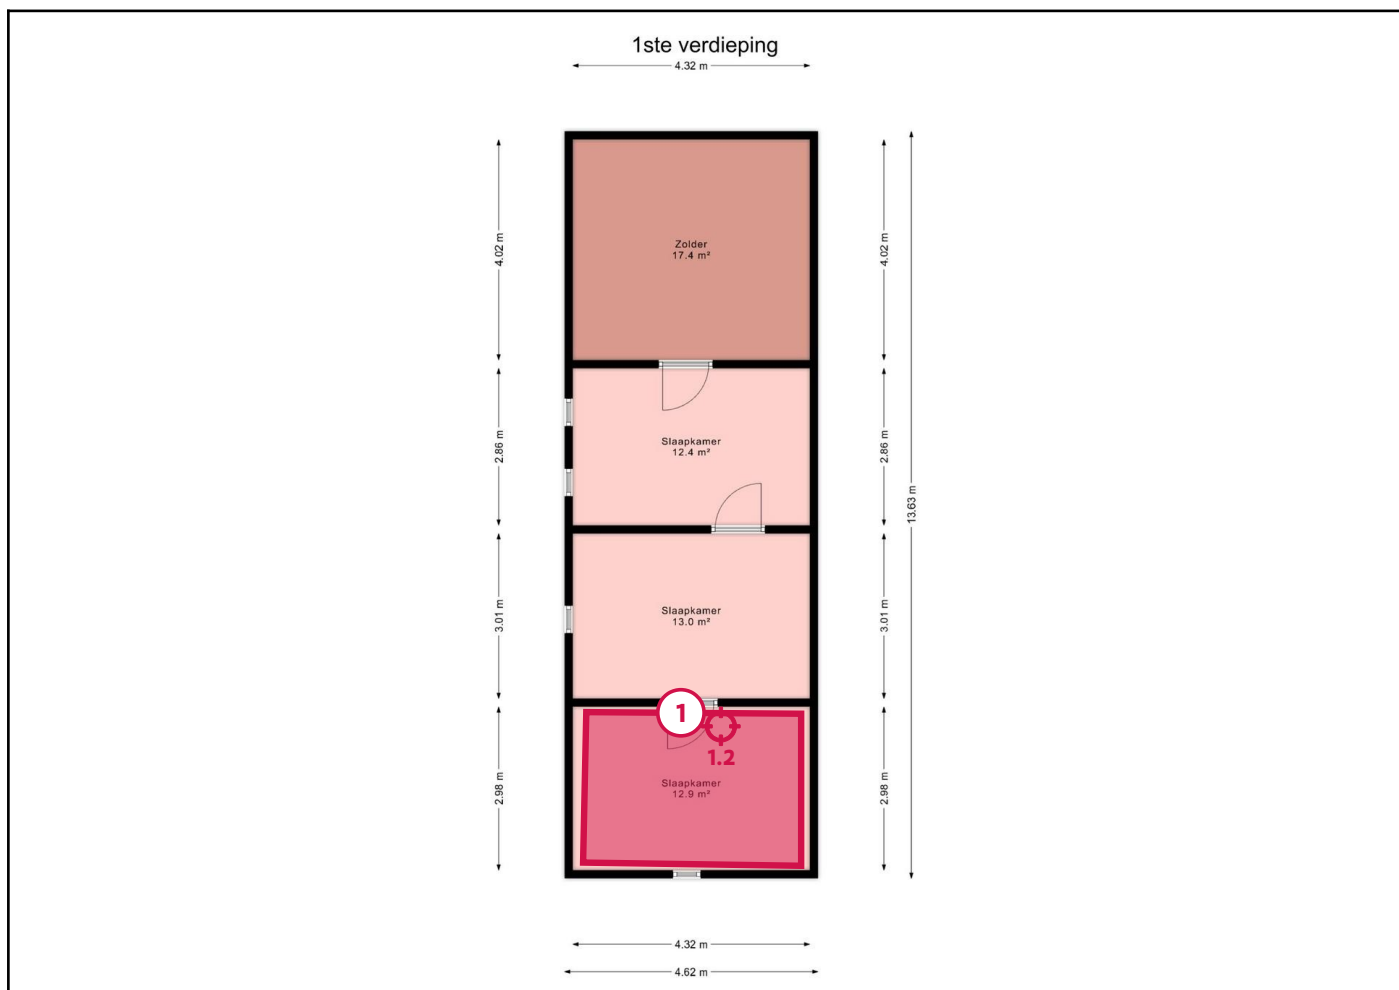
Plan 1.5: Plan 1ste verdieping

Beschrijving	Type	Actie
1. Vloerzeil - staalname	Asbestmateriaal	Dringend verwijderen
1.2 Code: MM03 - 1ste verdiep	Puntmonster	-

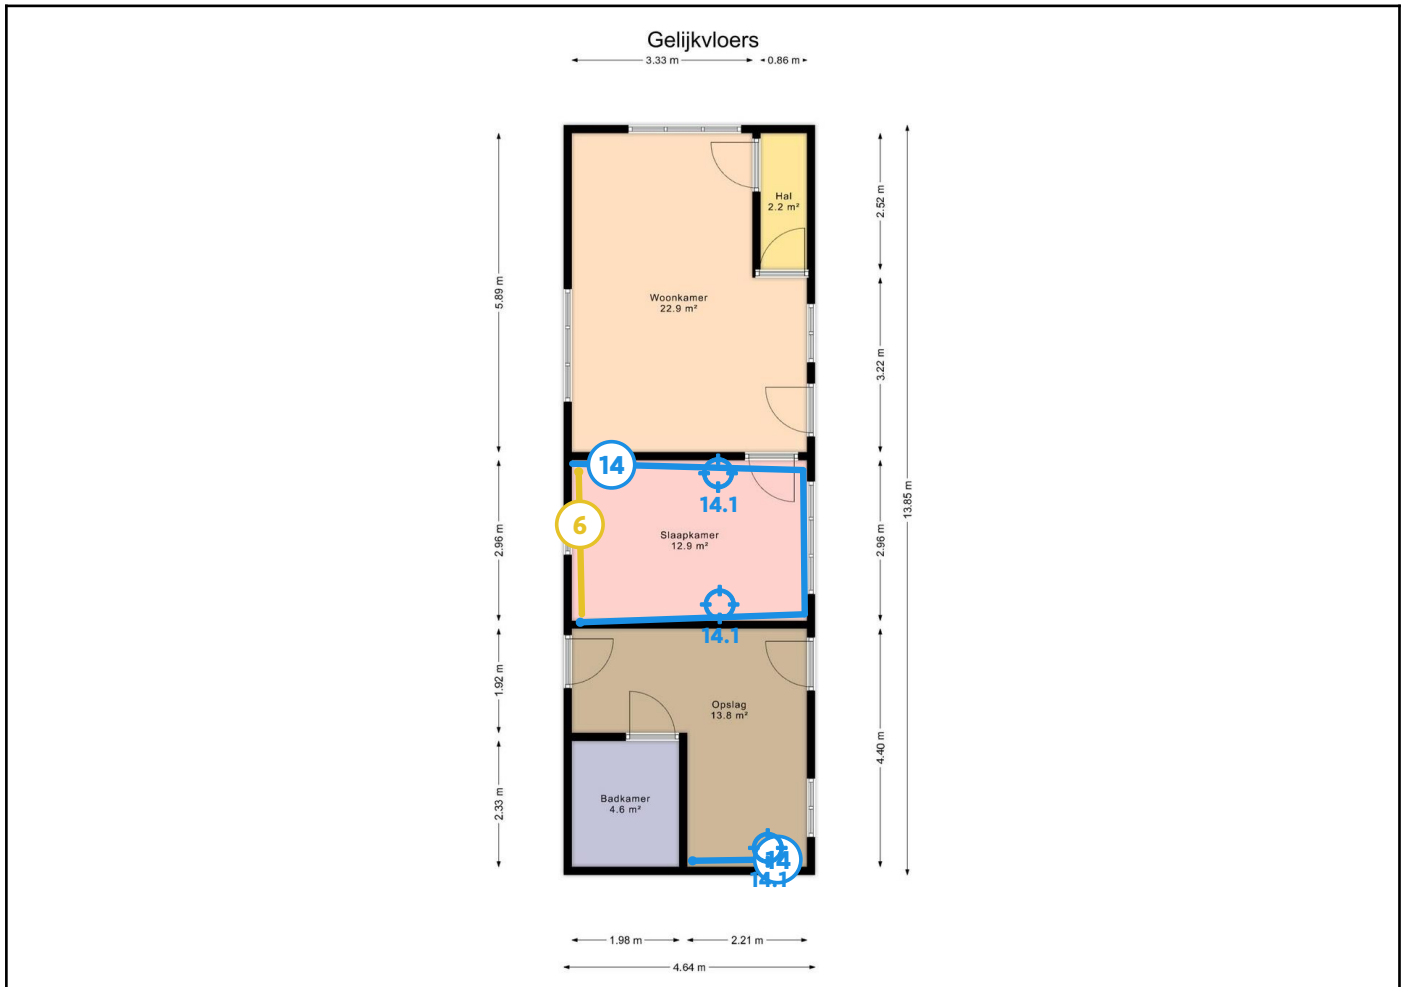
Plan 1.6: Plan gelijkvloers Muur

Beschrijving	Type	Actie
6. Type menuiserie plaat - Binnenwand	Asbestmateriaal	Zorgvuldig beheren
14. Pleisterwerk Muur	Geen asbest	-
14.1 Code: MM01	Mengmonster	-

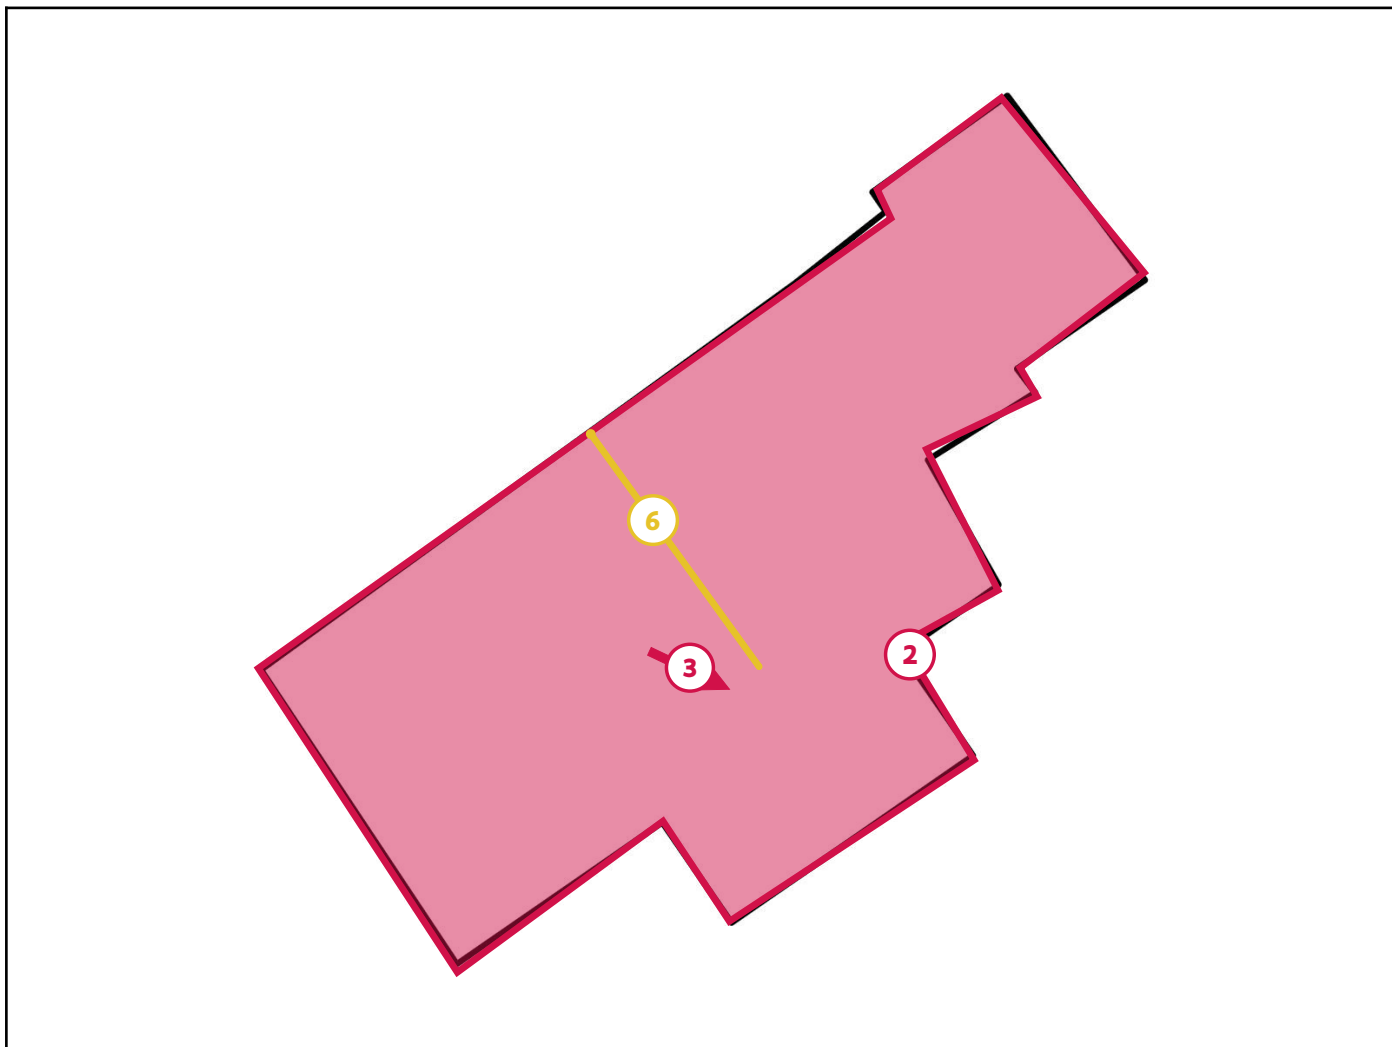
Plan 2.1: Loods plan

Beschrijving	Type	Actie
2. Golfplaat dakbedekking - bijgebouwen	Asbestmateriaal	Dringend verwijderen
3. Type Menuiserie in bijgebouw	Asbestmateriaal	Dringend verwijderen
6. Type menuiserie plaat - Binnenwand	Asbestmateriaal	Zorgvuldig beheren
