Asbestinventarisatetest

Achterlee 23, 2460 Kasterlee

Attestnummer : 20240214-000411.000

Uitgegeven op : 14.02.2024

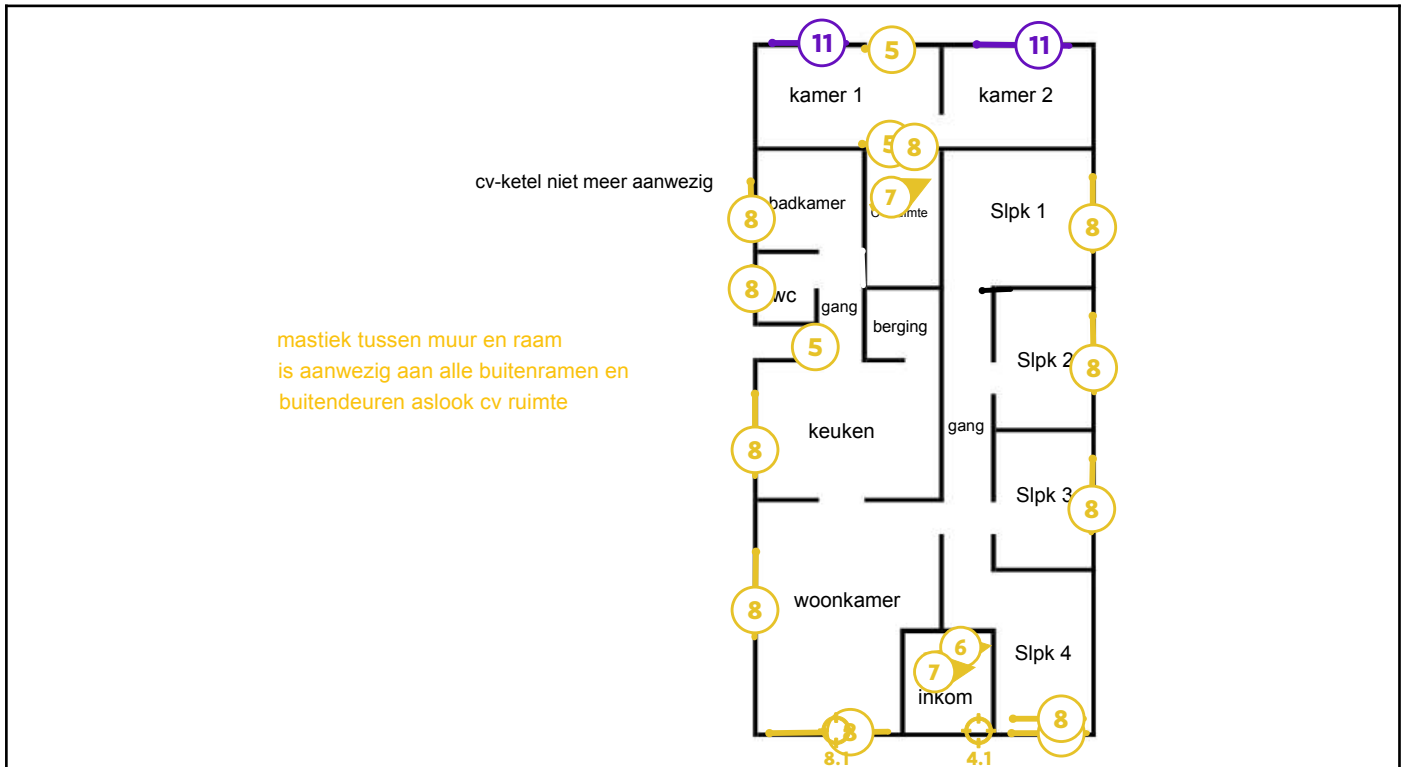
Plan 1.1: Gelijkvloers

Beschrijving	Type	Actie
4. Mastiek tussen Muur en Raam	Asbestmateriaal	Zorgvuldig beheren
4.1 Code: 3	Puntmonster	-
5. Glasal in schrijnwerk	Asbestmateriaal	Zorgvuldig beheren
6. Bakeliet tellerkast	Asbestmateriaal	Zorgvuldig beheren
7. Bakeliet zekeringkast	Asbestmateriaal	Zorgvuldig beheren
8. Mastiek tussen glas en raam	Asbestmateriaal	Zorgvuldig beheren
8.1 Code: 4	Puntmonster	-
11. Ramen met flexibele kit achterbouw	Advies	-

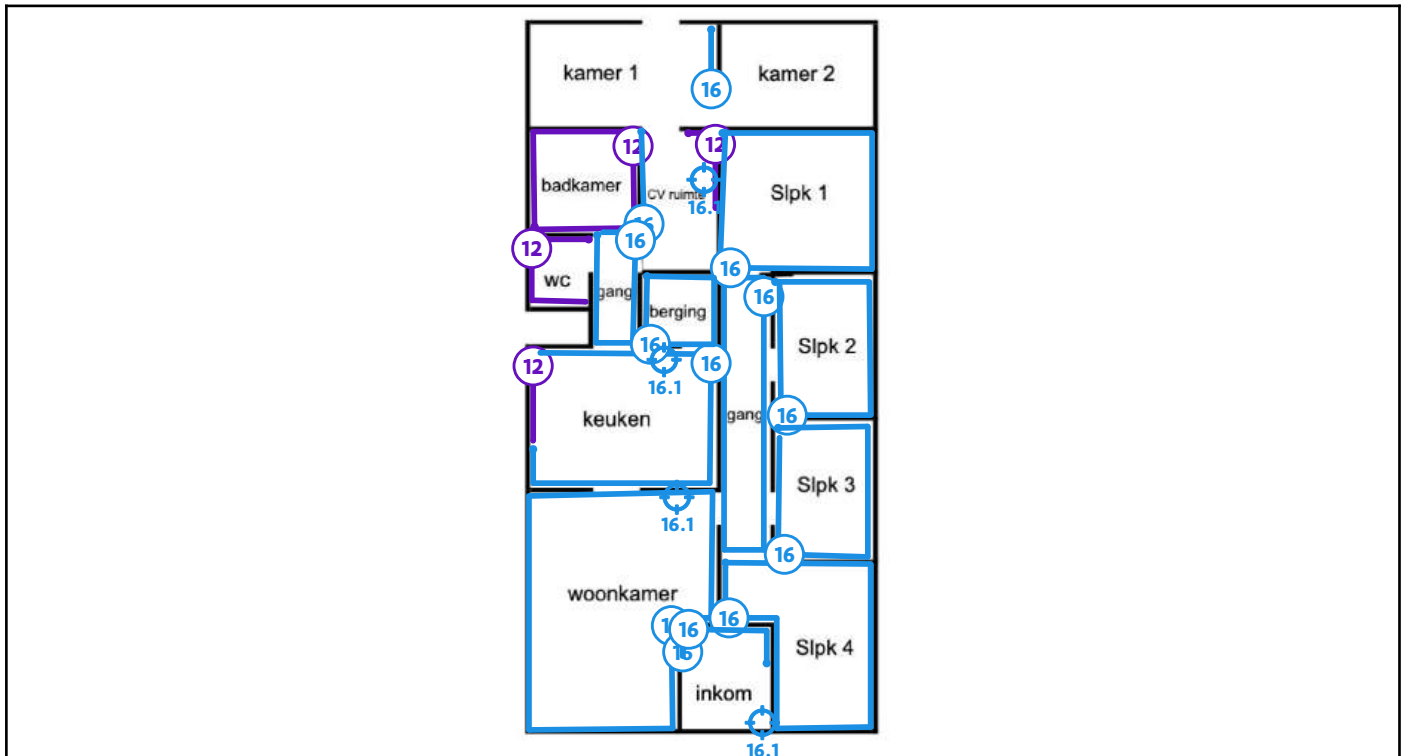
Plan 1.2: Gelijkvloers (wanden)

Beschrijving	Type	Actie
12. Gelijmde tegels	Advies	-
16. Pleister Mengstaal Muur	Geen asbest	-
16.1 Code: 1	Mengmonster	-

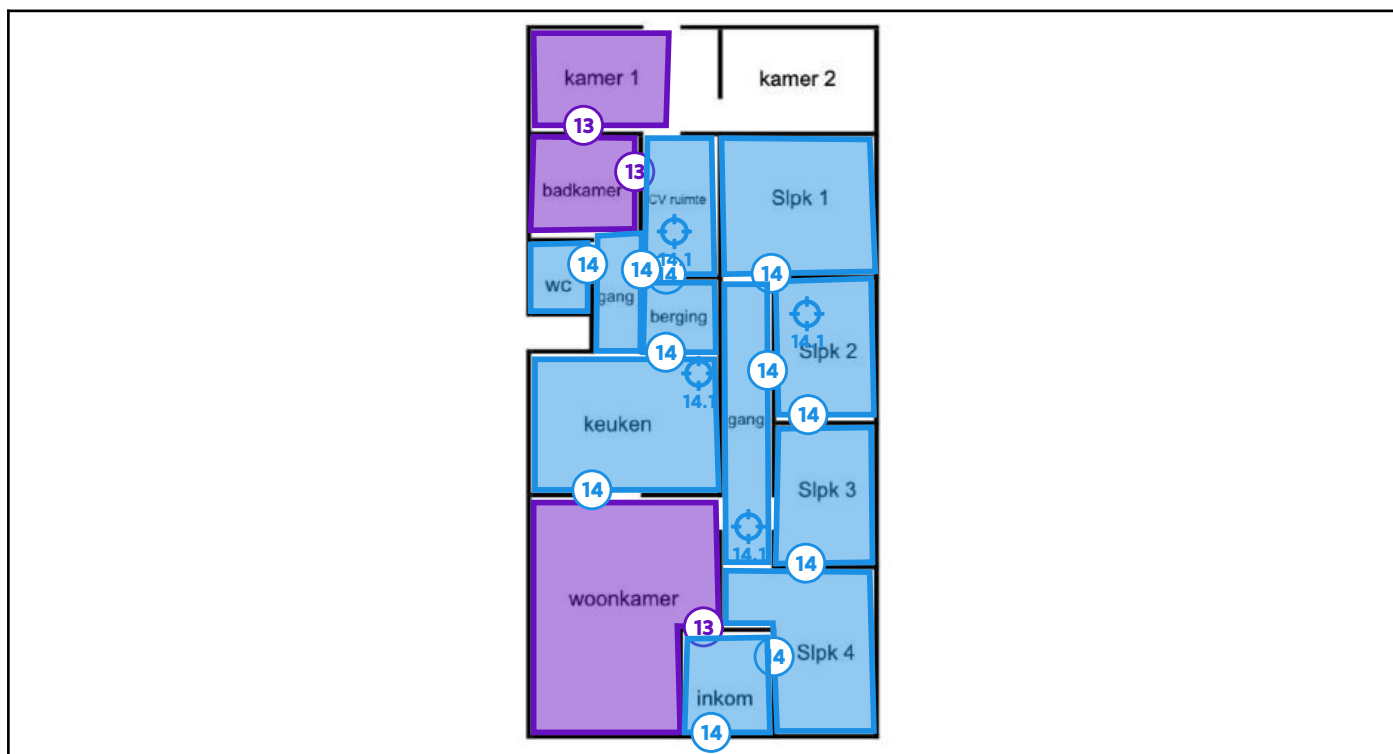
Plan 1.3: Gelijkvloers (plafonds)

Beschrijving	Type	Actie
13. Valse plafonds hout/pvc/EPS	Advies	-
14. Pleister Mengstaal Plafond	Geen asbest	-
14.1 Code: 2	Mengmonster	-

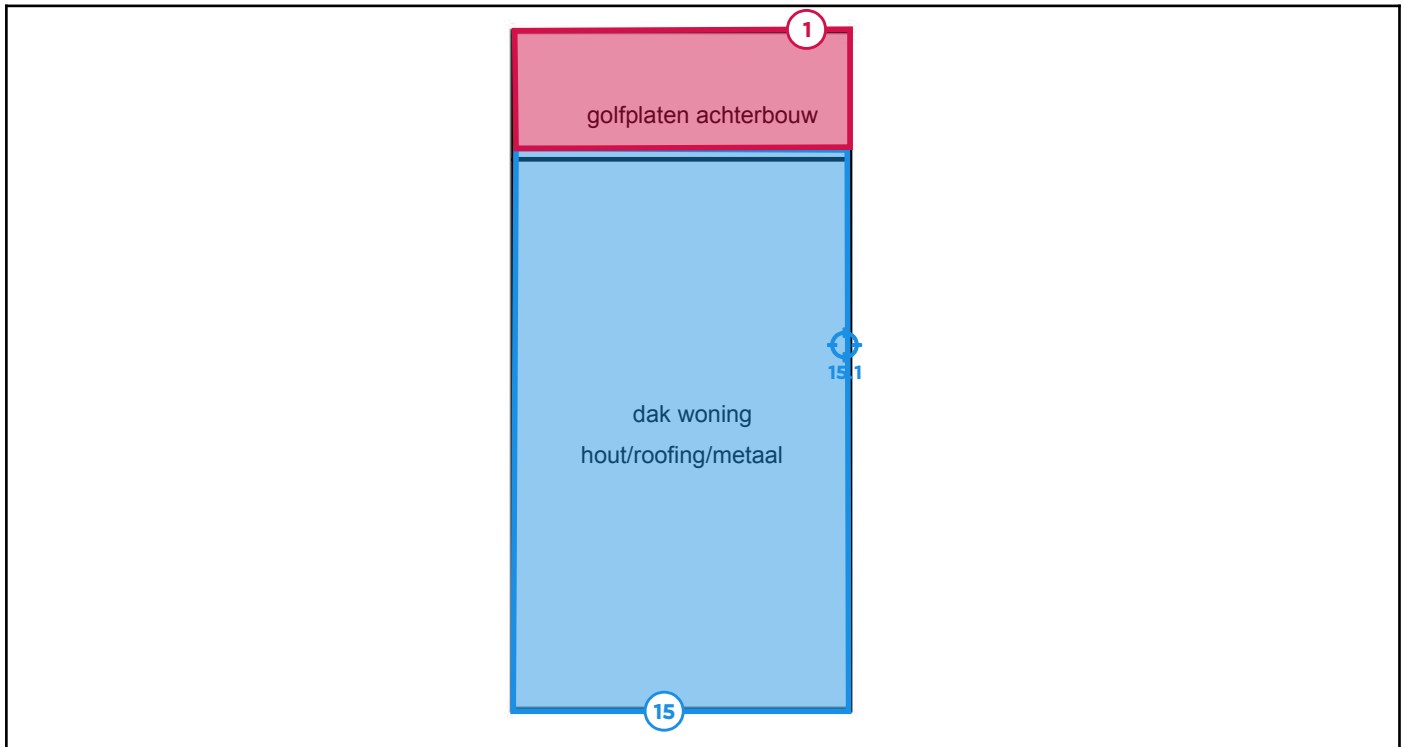
Plan 1.4: Zolder en dak

Beschrijving	Type	Actie
1. Golfplaten asbestcement	Asbestmateriaal	Dringend verwijderen
15. Roofing met staalname	Geen asbest	-
15.1 Code: 5	Puntmonster	-

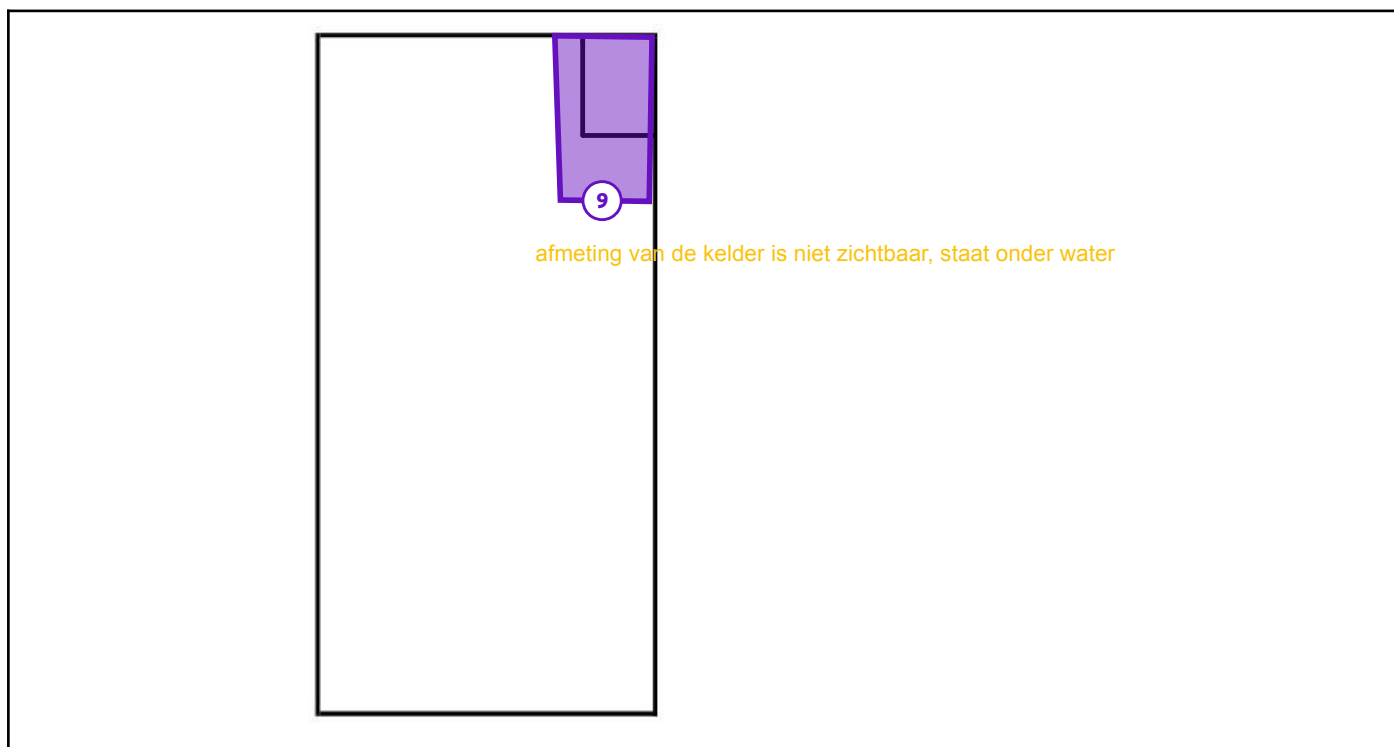
Plan 1.5: Kelder

Beschrijving	Type	Actie
9. Kelder onder water	Beperking	-

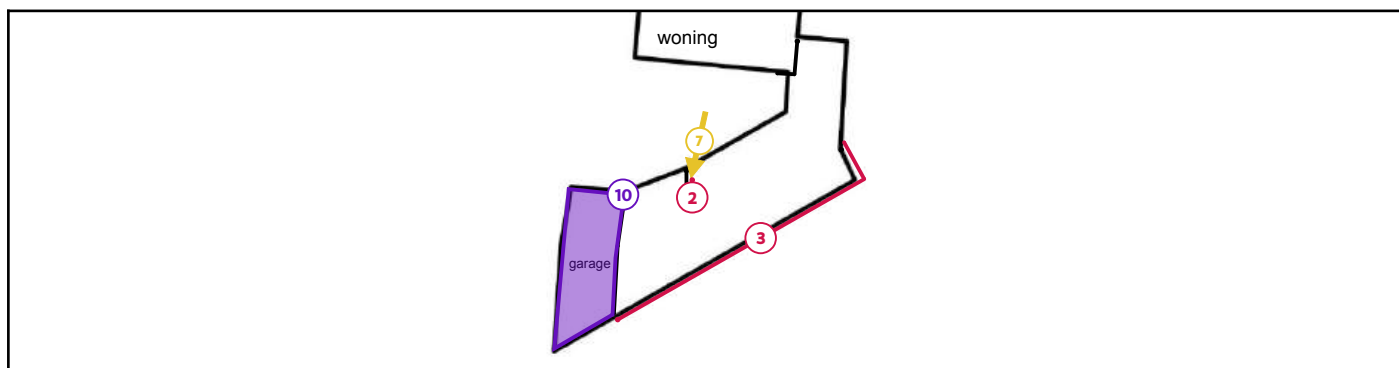
Plan 2.1: Berging

Beschrijving	Type	Actie
2. Golfplaten asbestcement in tuinberging (gedemonteerd)	Asbestmateriaal	Dringend verwijderen
3. Wand asbestcementplaat (tuinberging)	Asbestmateriaal	Dringend maatregelen nemen
7. Bakeliet zekeringenkast	Asbestmateriaal	Zorgvuldig beheren
10. Garage	Beperking	-

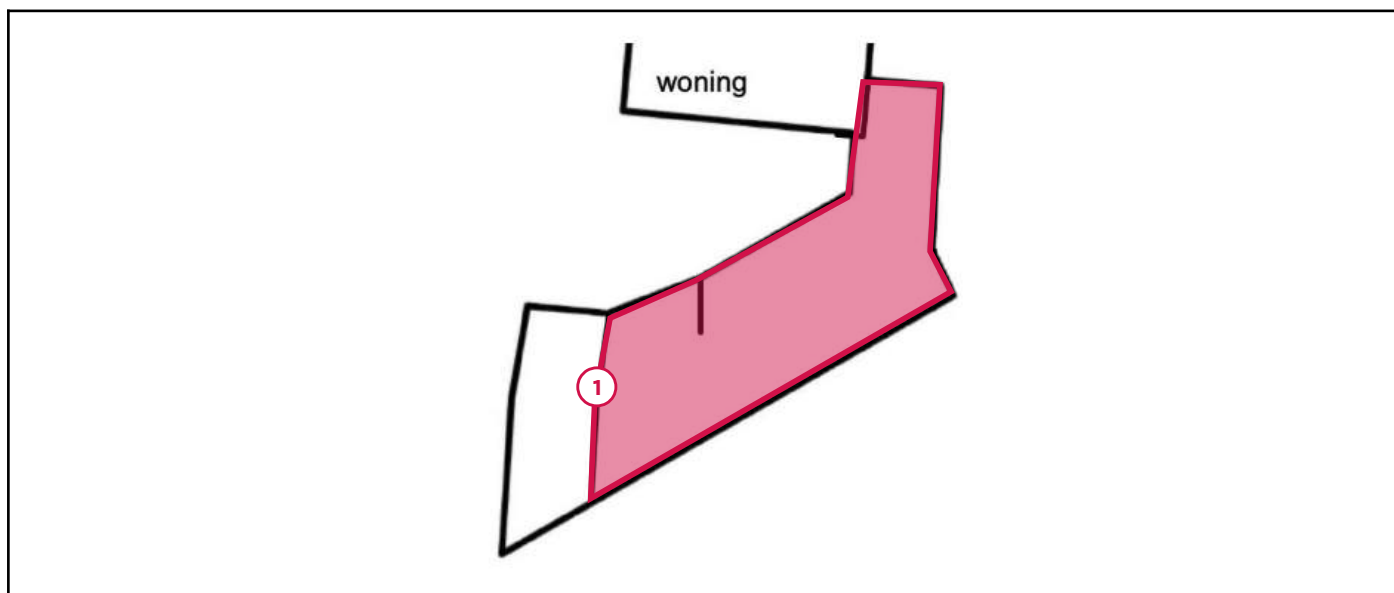
Plan 2.2: Berging dak

Beschrijving	Type	Actie
1. Golfplaten asbestcement	Asbestmateriaal	Dringend verwijderen
