# Asbestinventarisatetest

Swolfsstraat 5/7, 8300 Knokke-Heist

Attestnummer : **20240604-000067.000**

Uitgegeven op : **04.06.2024**

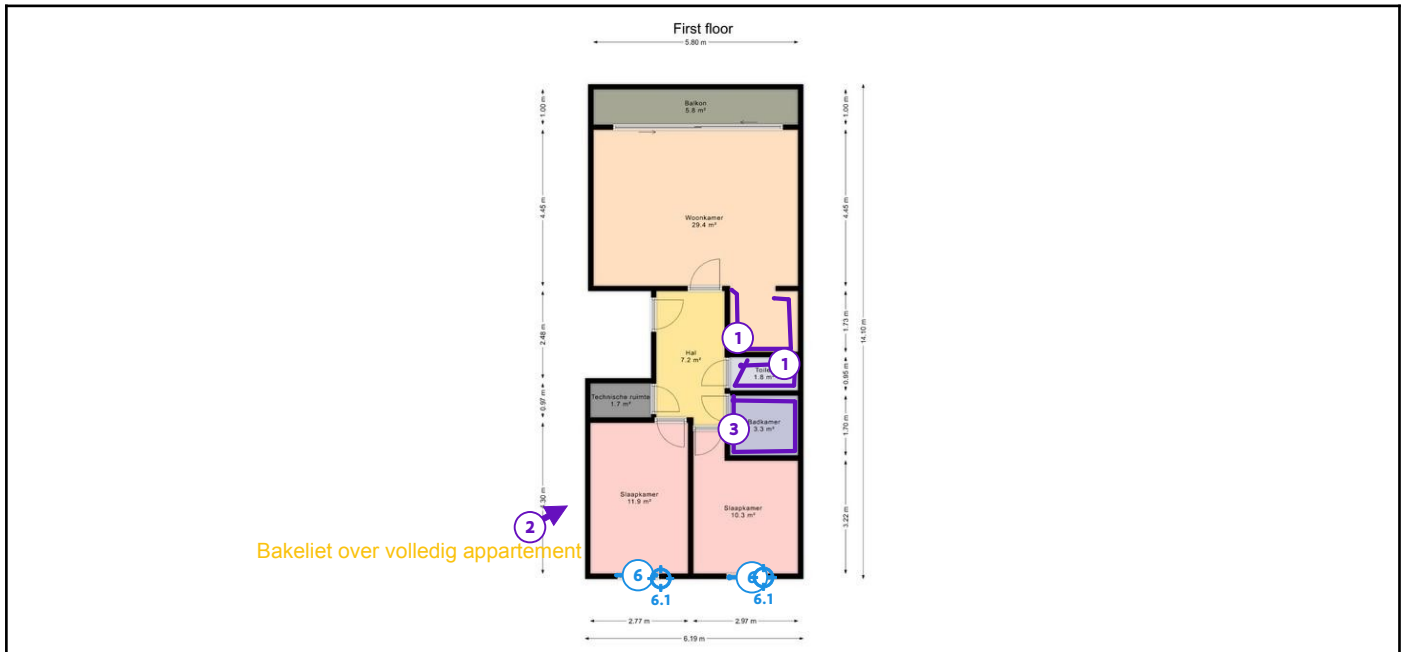
# Plan 1.1: Appartement - plan

Beschrijving	Type	Actie
1. Tegels keuken en toilet	Advies	-
2. Bakeliet - elektriciteit	Advies	-
3. Plaatmateriaal in badkamer	Advies	-
6. Mastiek tussen beglazing en gevelmetselwerk - achtergevel	Geen asbest	-
6.1 Code: MM03	Mengmonster	-

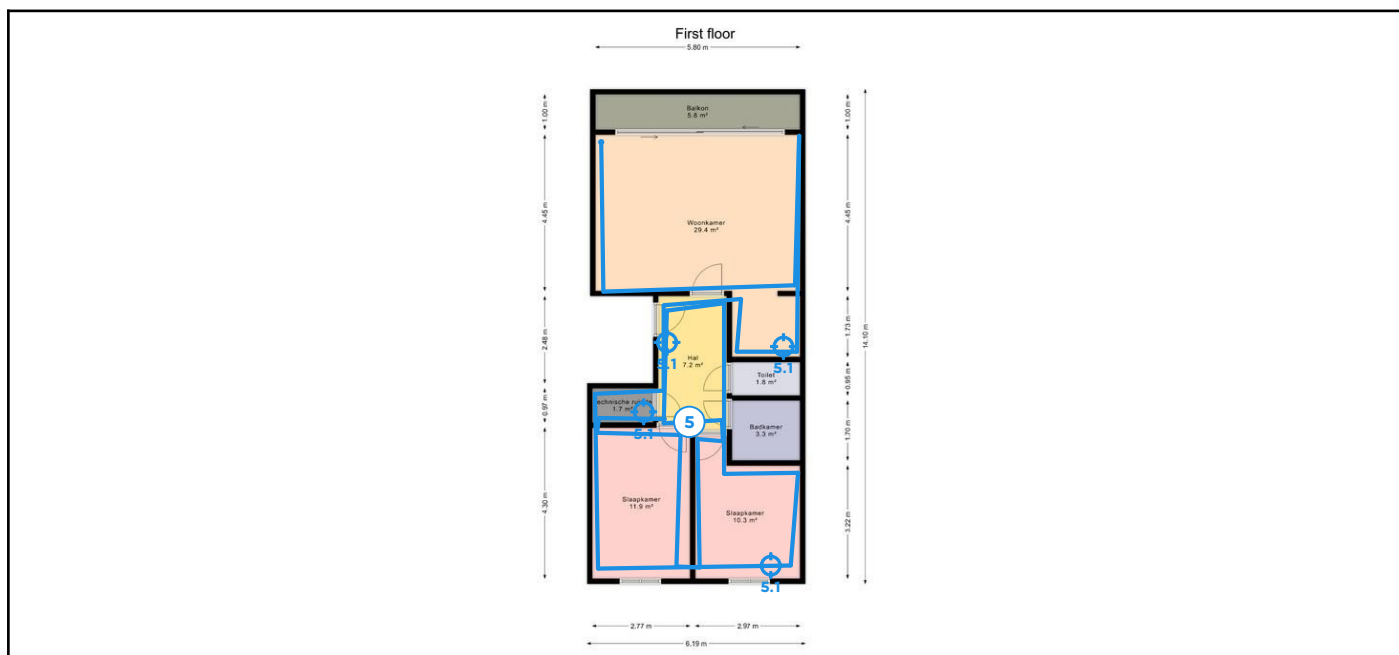
## Plan 1.2: Appartement - plan Muur

Beschrijving	Type	Actie
5. Pleisterwerk Muur	Geen asbest	-
5.1 Code: MM01	Mengmonster	-

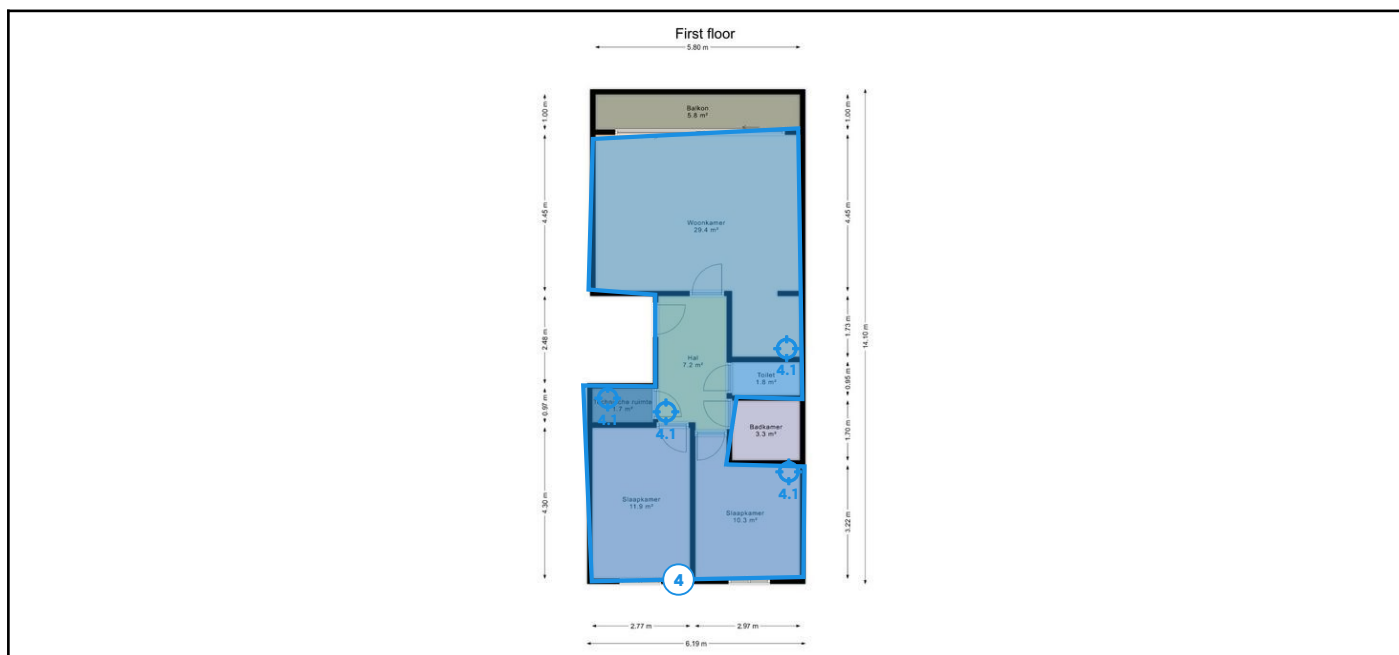
## Plan 1.3: Appartement - plan Plafond

Beschrijving	Type	Actie
4. Pleisterwerk Plafond	Geen asbest	-
4.1 Code: MM02	Mengmonster	-
