Asbestinventarisatattest

Maastrichtersteenweg 121, 3770 Riemst

Attestnummer : 20241217-000165.002

Uitgegeven op : 09.01.2025

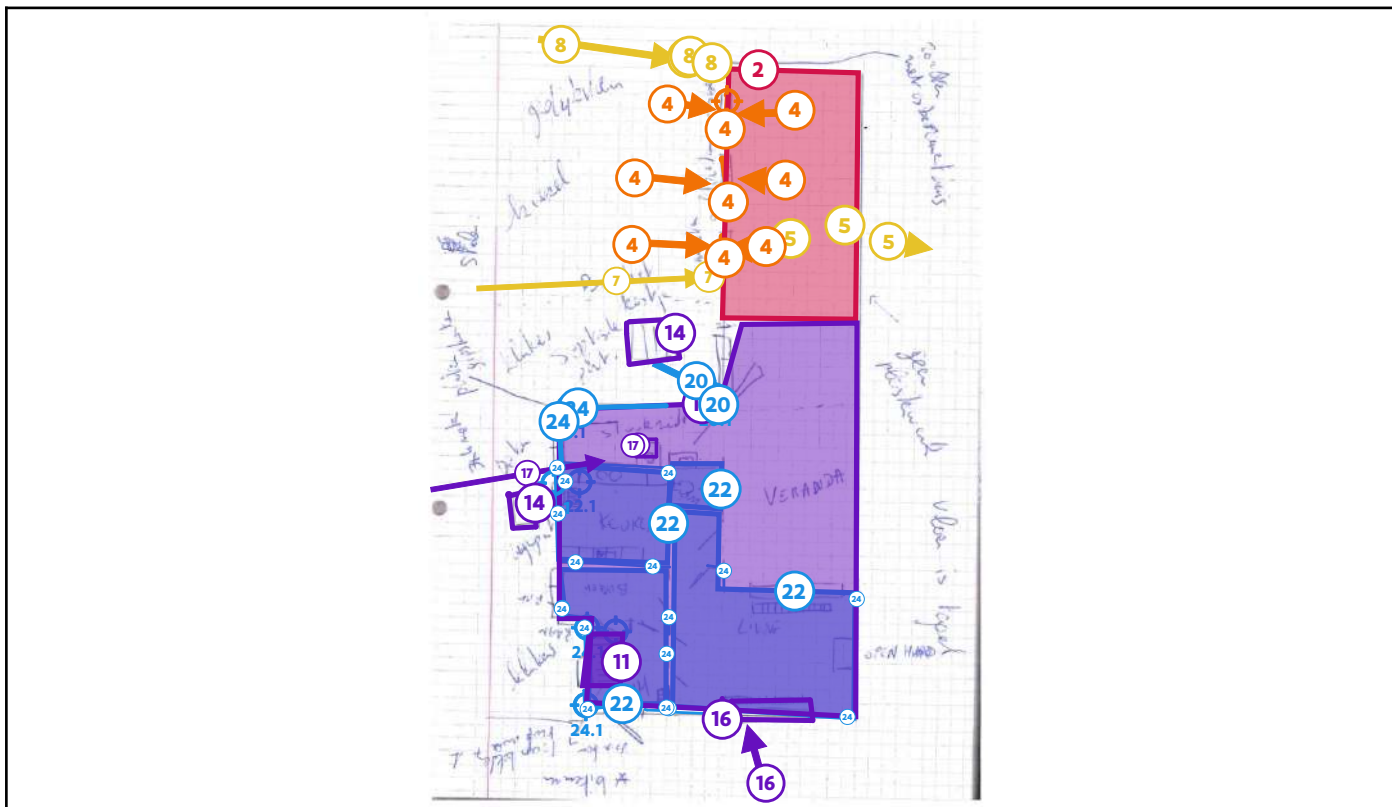
Plan 1.2: Plan gelijkvloers

Beschrijving	Type	Actie
2. Golfplaten in asbestcement	Asbestmateriaal	Dringend verwijderen
4. Mastiek ramen	Asbestmateriaal	Verwijderen
4.1 Code: 06122024/5	Puntmonster	-
5. Bakelietenschakelaars en stopcontact	Asbestmateriaal	Zorgvuldig beheren
7. Bakelieten kastje buitenkant	Asbestmateriaal	Zorgvuldig beheren
8. Cementbuis onder rooster	Asbestmateriaal	Zorgvuldig beheren
11. Houten trap naar eerste verdieping	Advies	-
12. Tegels op gelijkvloers en eerste verdieping	Advies	-
14. Regenton en septische put	Advies	-

16. Raam van 2010	Advies	-
17. Rodac aardgasketel	Advies	-
20. Cementvoeg	Geen asbest	-
20.1 Code: 06122024/6	Puntmonster	-
22. Pleister plafond	Geen asbest	-
22.1 Code: 06122024/3	Mengmonster	-
24. Pleister muur	Geen asbest	-
24.1 Code: 06122024/1	Mengmonster	-

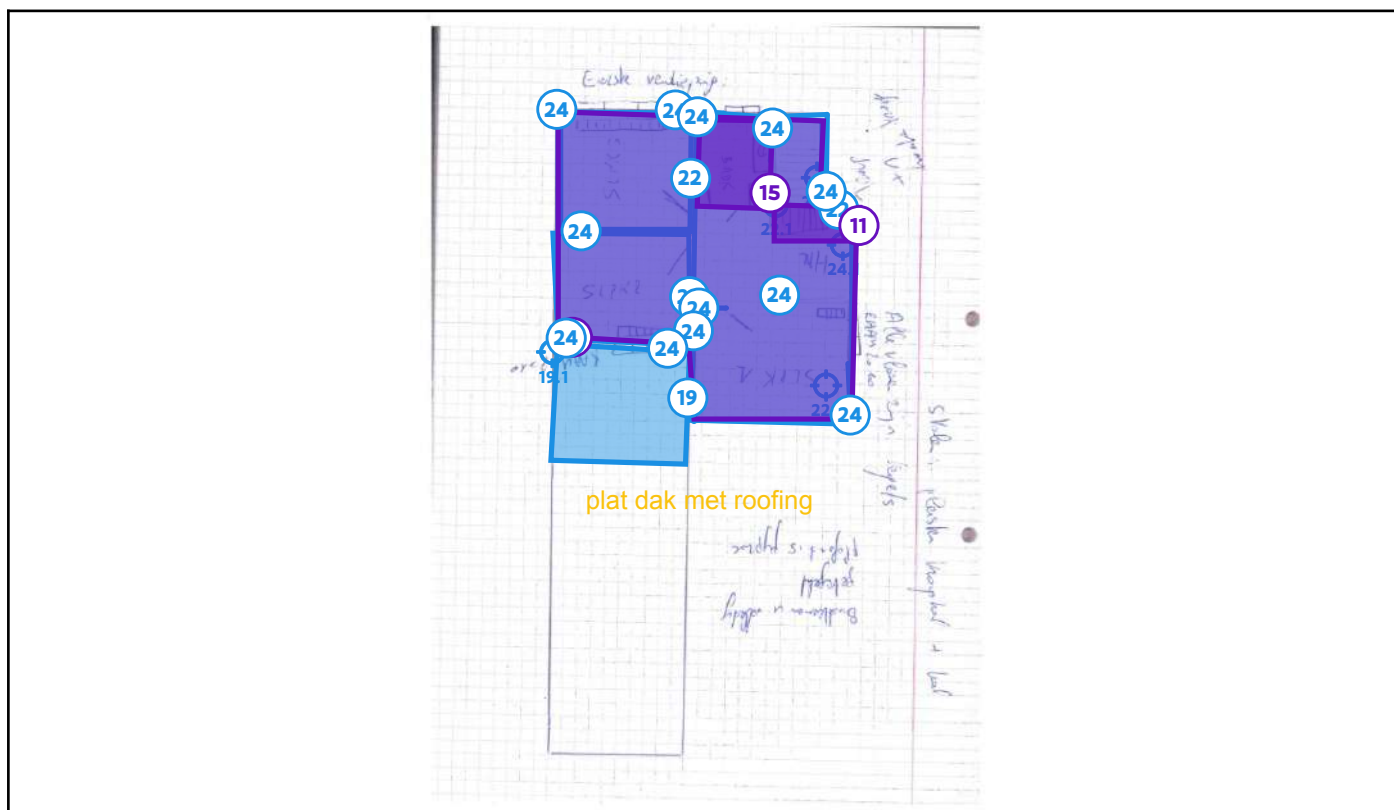
Plan 1.3: Plan eerste verdieping

Beschrijving	Type	Actie
11. Houten trap naar eerste verdieping	Advies	-
12. Tegels op gelijkvloers en eerste verdieping	Advies	-
15. Badkamer is volledig betegeld en het plafond is van gyproc	Advies	-
19. Roofing plat dak	Geen asbest	-
19.1 Code: 06122024/7	Puntmonster	-
22. Pleister plafond	Geen asbest	-
22.1 Code: 06122024/3	Mengmonster	-
24. Pleister muur	Geen asbest	-
24.1 Code: 06122024/1	Mengmonster	-

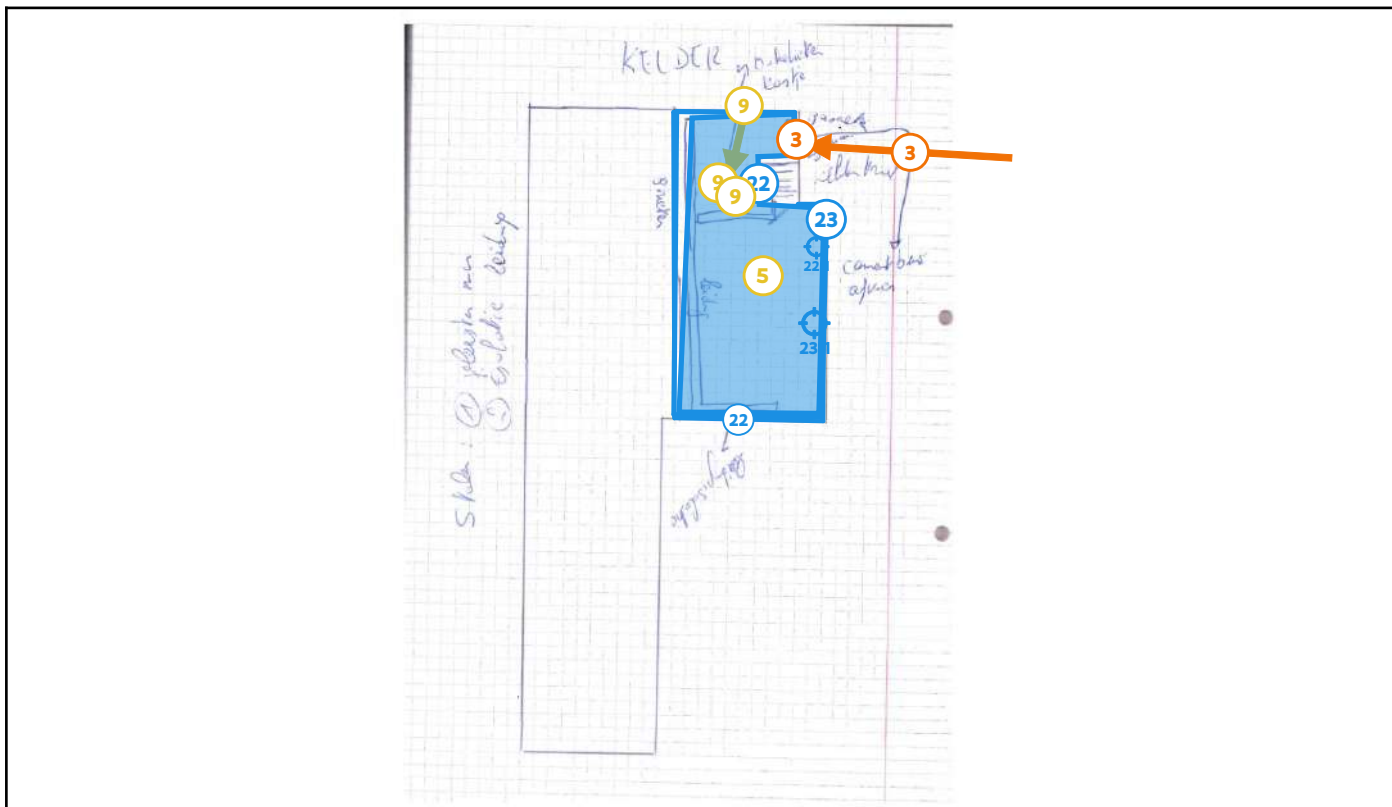
Plan 1.4: Plan kelder -1

Beschrijving	Type	Actie
3. Asbestcementbuis in de kelder	Asbestmateriaal	Verwijderen
5. Bakelietenschakelaars en stopcontact	Asbestmateriaal	Zorgvuldig beheren
9. Bakelieten kastje kelder	Asbestmateriaal	Zorgvuldig beheren
22. Pleister plafond	Geen asbest	-
22.1 Code: 06122024/3	Mengmonster	-
23. Pleister muur kelder	Geen asbest	-
23.1 Code: 06122024/2	Puntmonster	-

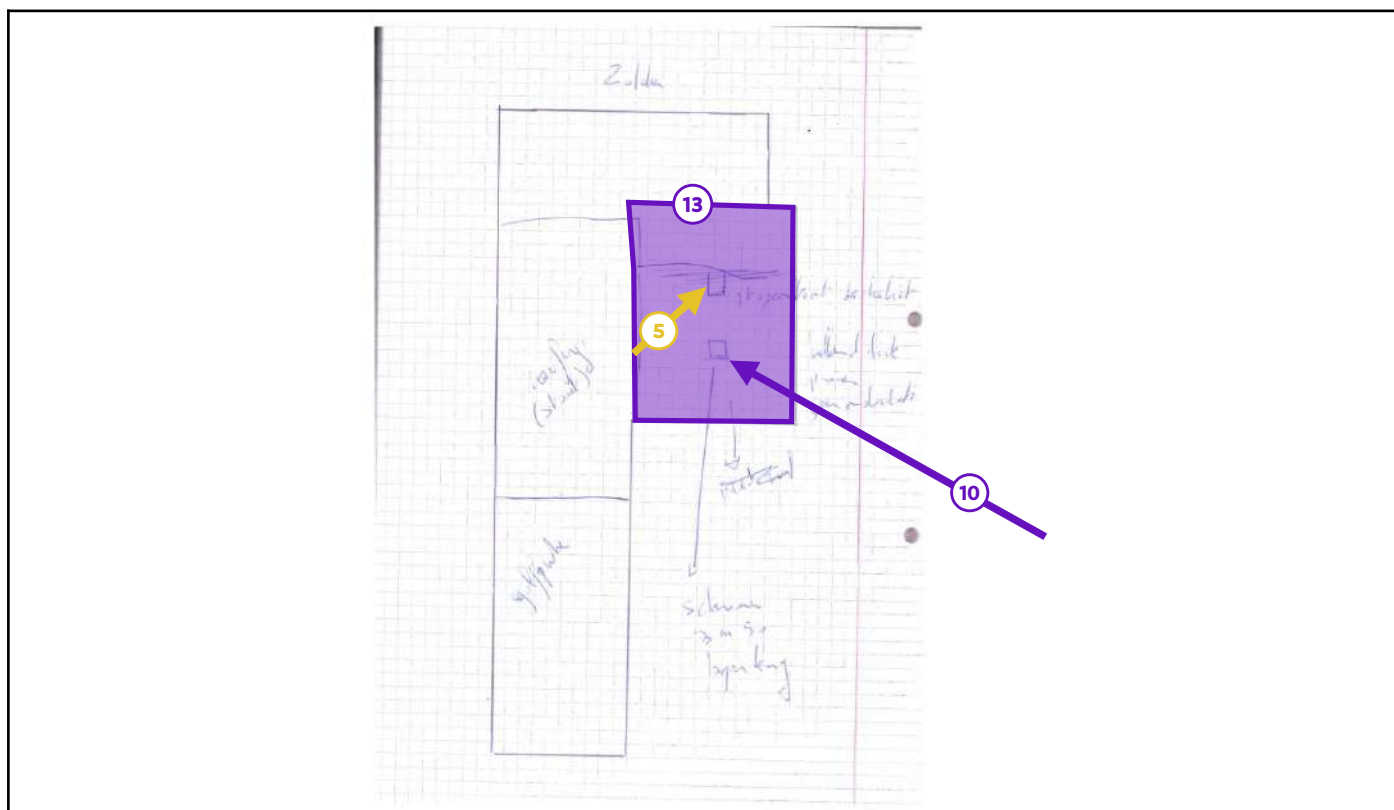
Plan 1.5: Plan zolder

Beschrijving	Type	Actie
5. Bakelietenschakelaars en stopcontact	Asbestmateriaal	Zorgvuldig beheren
10. Schouw hoger dan 3m50	Beperking	-
13. Geen onderdakplaten onder het pannendak	Advies	-

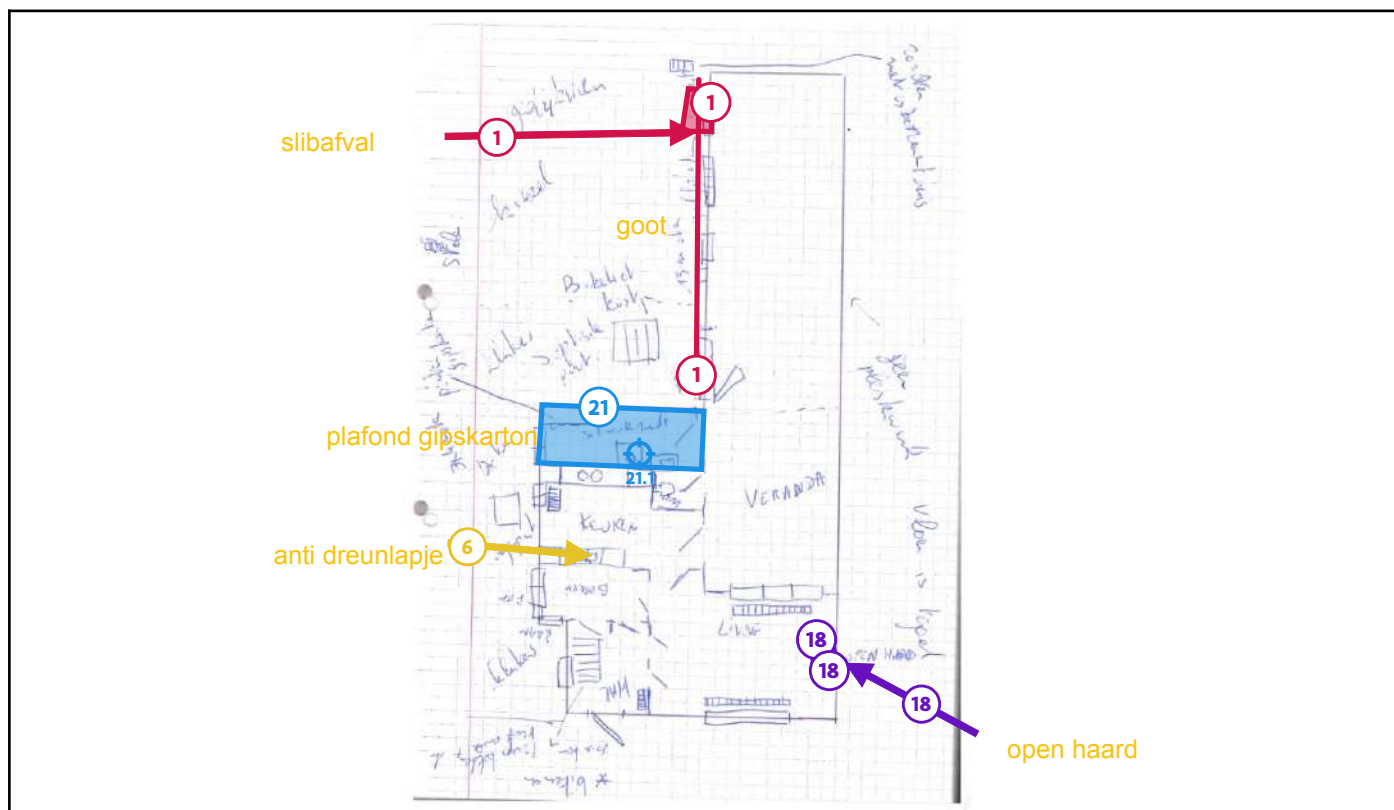
Plan 1.6: Plan gelijkvloers (2e kopie)

Beschrijving	Type	Actie
1. Mos en slibafval in de goot onder het asbestcementdak	Asbestmateriaal	Dringend verwijderen
6. Bitumen anti dreun lapje onder gootsteen keuken	Asbestmateriaal	Zorgvuldig beheren
18. Open haard uit vuurvaste stenen	Advies	-
21. Plafond uit gipskarton stookruimte	Geen asbest	-
21.1 Code: 06122024/4	Puntmonster	-

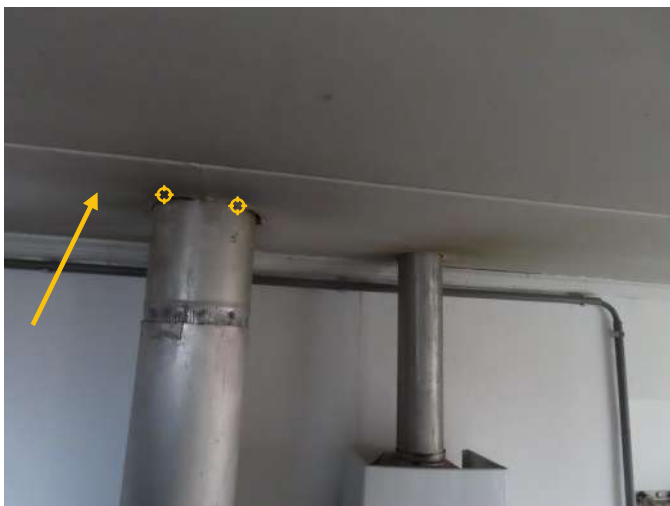
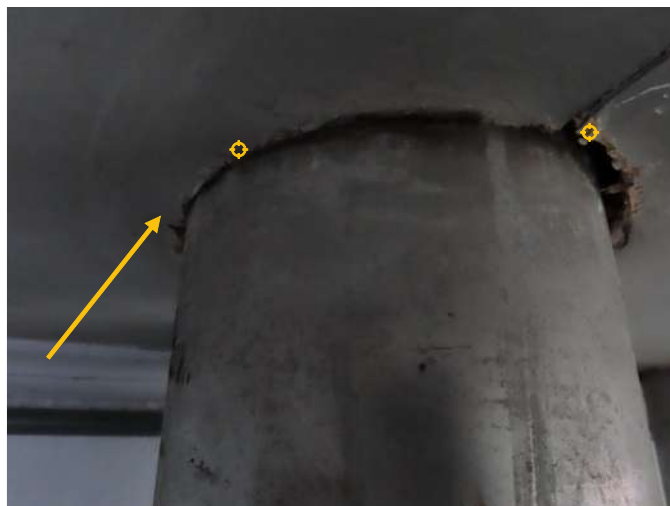
Beschrijving	Cementvoeg
Omgeving	Buiten
Primaire drager	Wandopening verticaal (raam, deur, ...)
Bindmiddel van materiaal	Cement
Gebondenheid op basis van bindmiddel	Hecht
Hoeveelheid (oppervlakte - dikte - aantal)	• 1,00 m ² - 1,00 cm - 1 stuk
Totaal volume	0,01 m ³
Identificatiemethode	Vaststelling met monstername
Destructieve handeling voor identificatie	Nee

Conclusie
