# Asbestinventarisatetest

Dardanellen 3, 3840 Tongeren-Borgloon

Attestnummer : 20251103-000063.000

## Zone 1: Woning

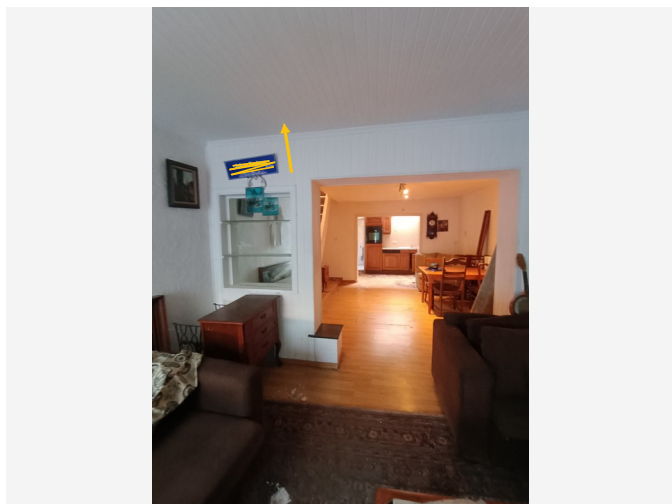
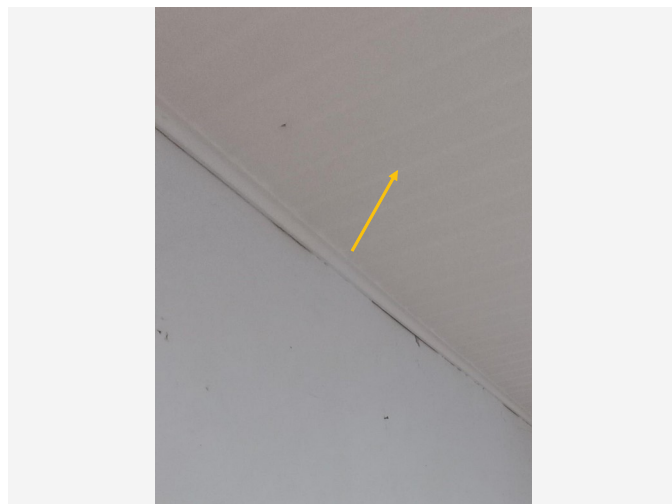
| Basis voor advies | De asbestdeskundige beoordeelt het materiaal als niet-asbestverdacht. |

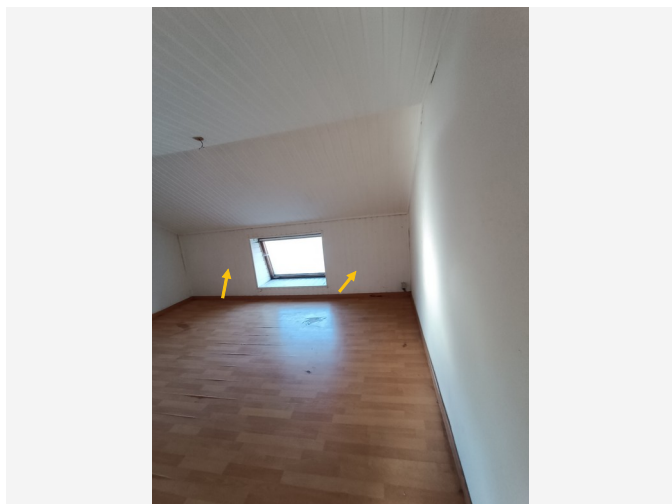
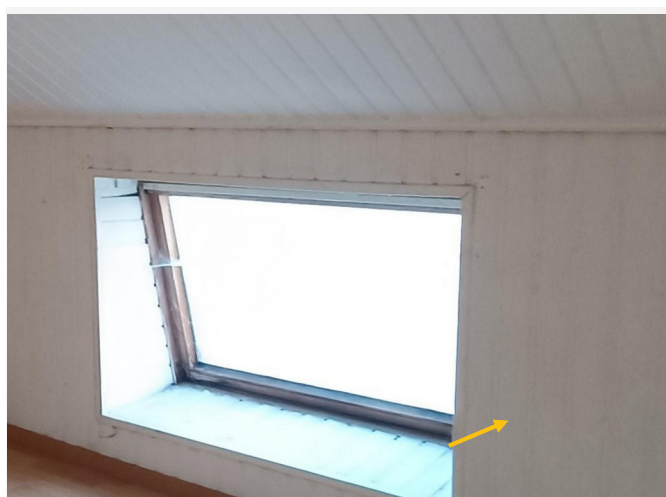
| Basis voor advies | De asbestdeskundige beoordeelt het materiaal als niet-asbestverdacht. |

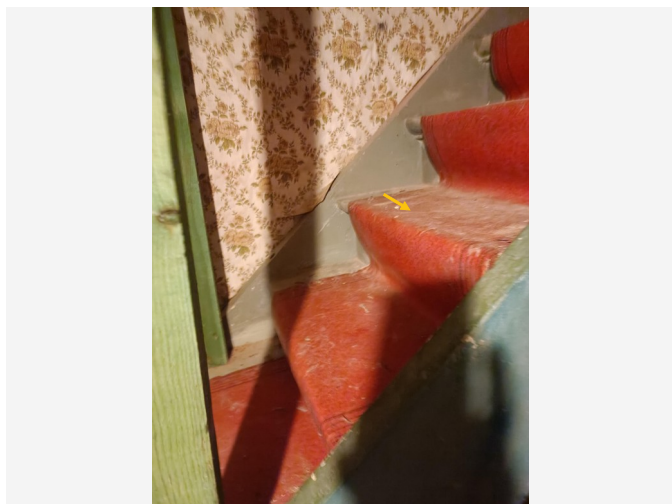
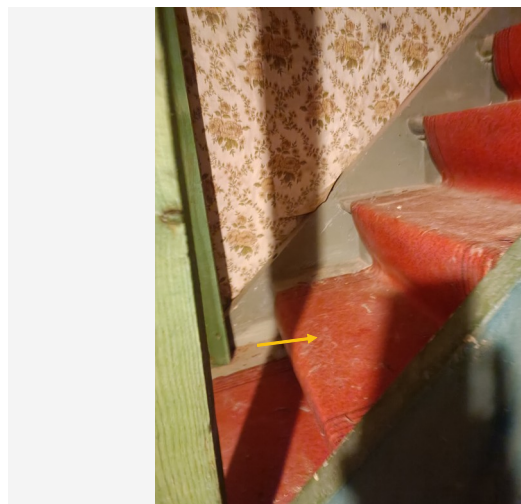
| Basis voor advies | De asbestdeskundige beoordeelt het materiaal als asbesthoudend op basis van een beoordeling met het blote oog. |

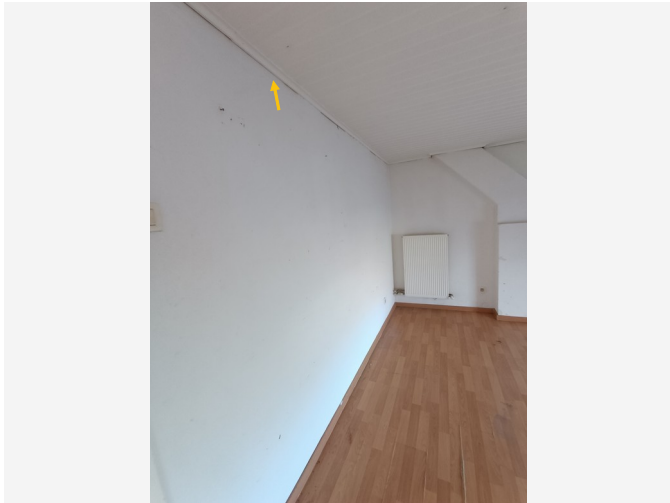
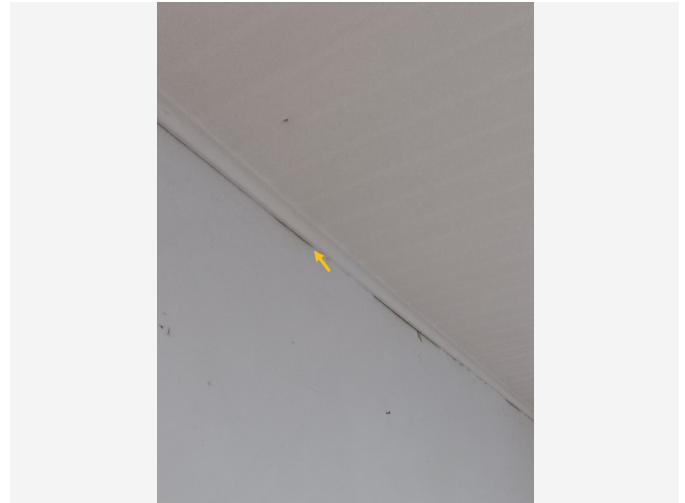
| Basis voor advies | De asbestdeskundige beoordeelt het materiaal als asbesthoudend op basis van een beoordeling met het blote oog. |
