# Asbestinventarisatetest

Genendijkerveld 10, 3945 Ham

Attestnummer : 20240327-000591.001

Uitgegeven op : 22.04.2024

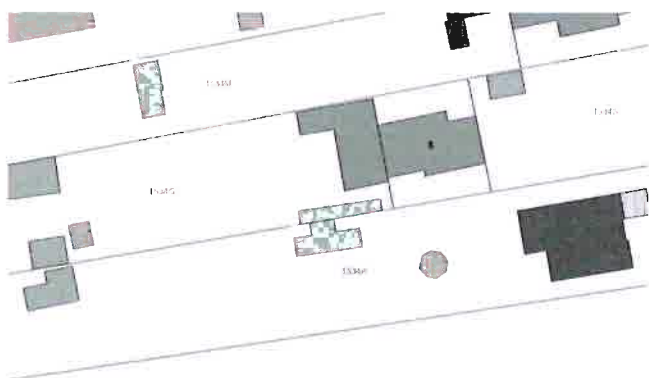
## Zone 1: Woning

- 3 Asbestmaterialen**
- 0 Beperkingen**
- 0 Uitsluitingen**
- 0 Roerende goederen**
- 0 Puin, steenslag, (water)bodem**
- 2 Adviezen**
- 4 Geen asbest**

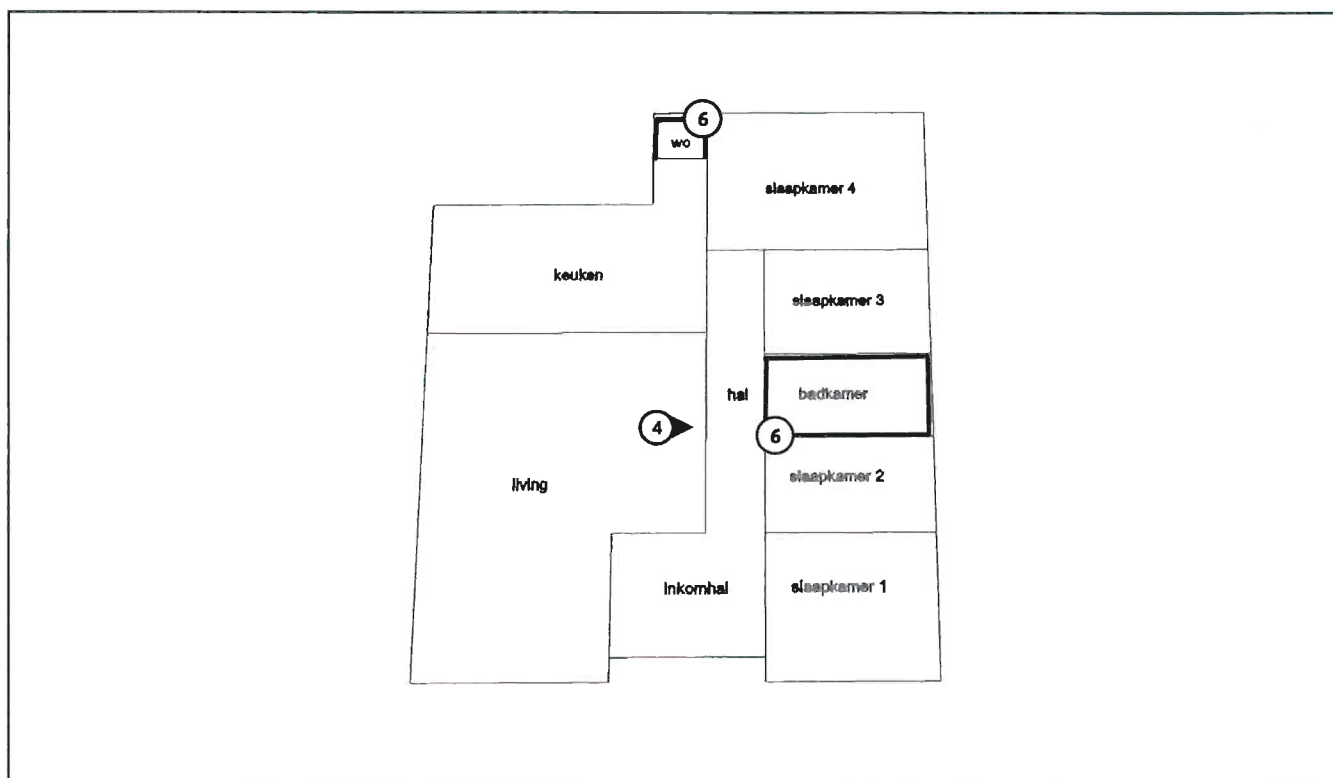
## Plan 1.8: gelijkvloers

| Beschrijving | Type | Actie |
|---|---|---|
| 6. Faience tegels wc + badkamer | Advies | - |

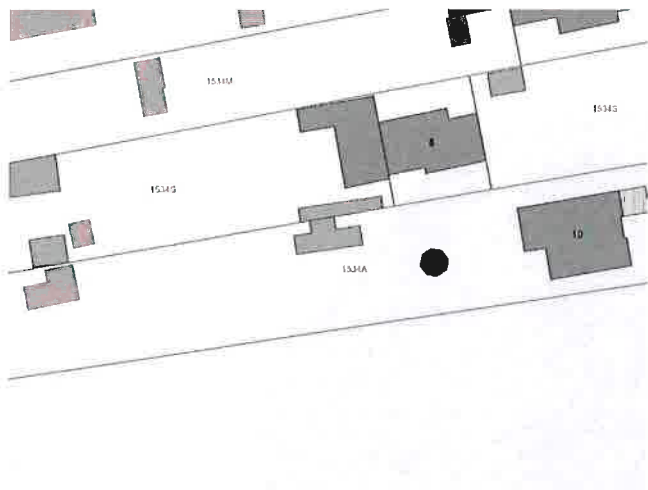
## Zone 2: pergola

- 0 Asbestmaterialen
- 0 Beperkingen
- 0 Uitsluitingen
- 0 Roerende goederen
- 0 Puin, steenslag, (water)bodem
- 1 Adviezen
- 0 Geen asbest

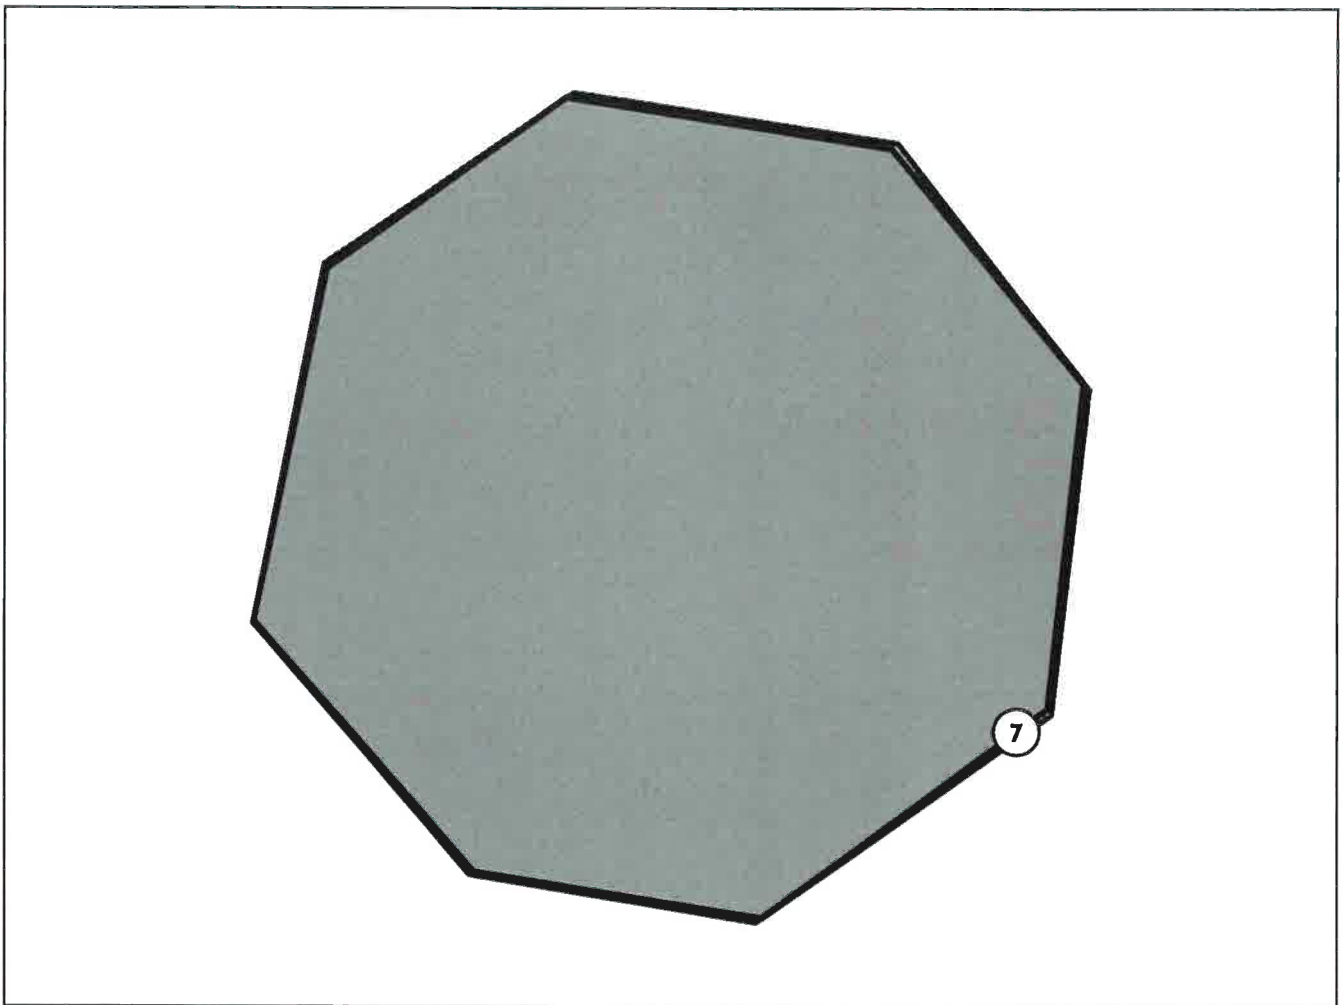
## Plan 2.1: pergola plan

| Beschrijving | Type | Actie |
|---|---|---|
| 7. Pergola | Advies | - |

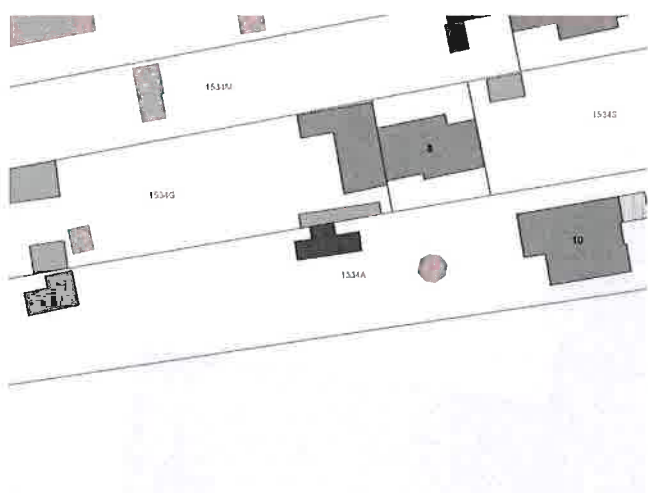
## Zone 3: Duiventil

- 0 Asbestmaterialen
- 0 Beperkingen
- 0 Uitsluitingen
- 0 Roerende goederen
- 0 Puin, steenslag, (water)bodem
- 1 Adviezen
- 0 Geen asbest

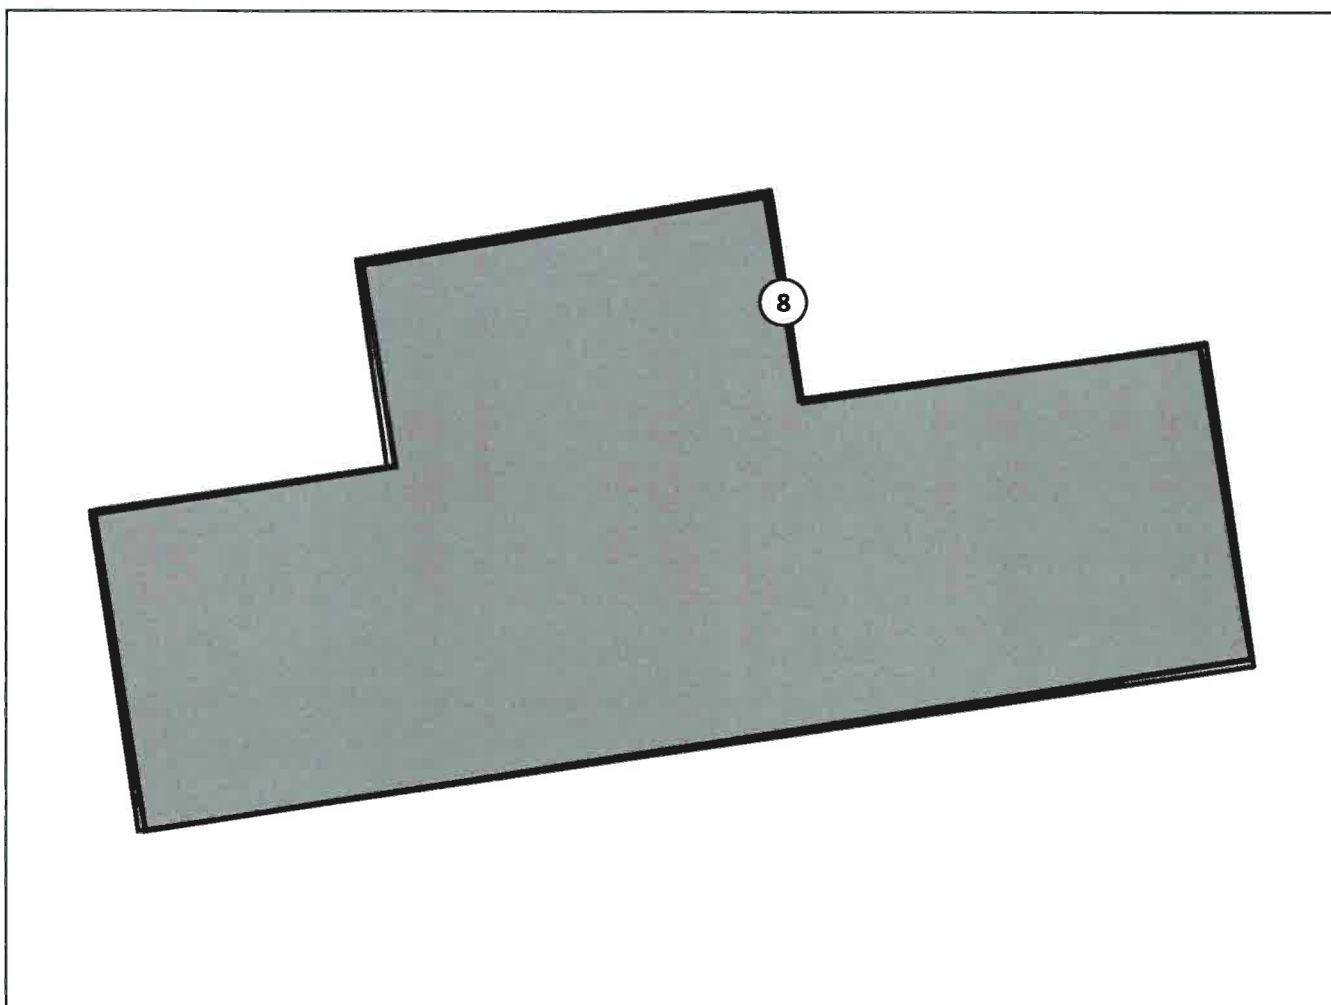
## Plan 3.1: Duiventil plan

| Beschrijving | Type | Actie |
|---|---|---|
| 8. Duiventil | Advies | - |

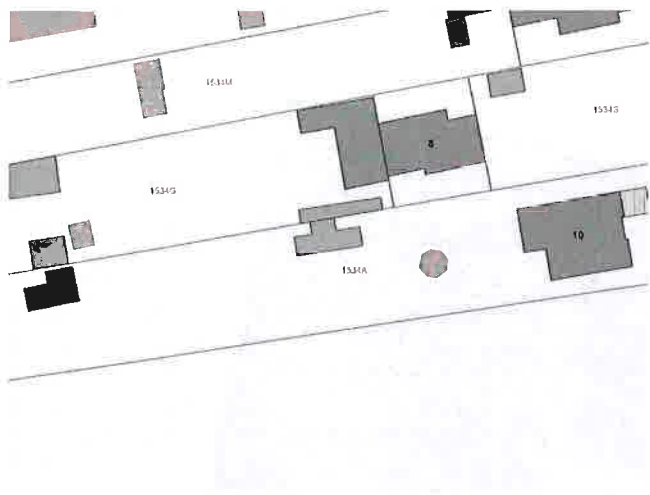
## Zone 4: kippenhok

- 0 **Asbestmaterialen**
- 0 **Beperkingen**
- 0 **Uitsluitingen**
- 0 **Roerende goederen**
- 0 **Puin, steenslag, (water)bodem**
- 1 **Adviezen**
- 0 **Geen asbest**
