Asbestinventarisatetest

Kleistraat 18, 9680 Maarkedal

Attestnummer : 20230412-000226.000

Uitgegeven op : 12.04.2023

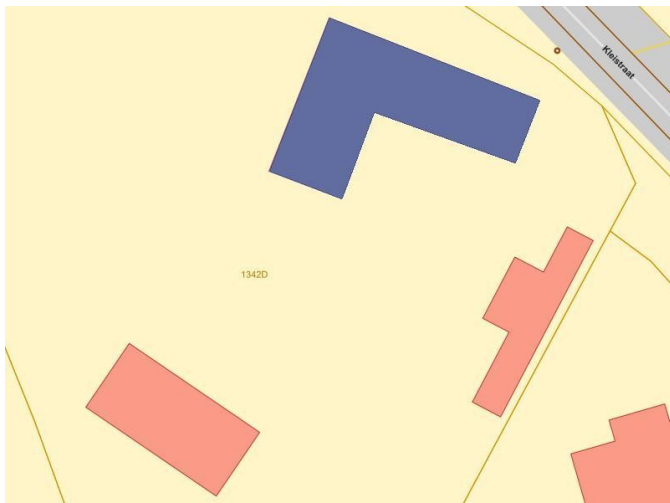
Zone 1: Hoofdgebouw

Tijdens de inspectie vastgesteld:

2 Asbestmaterialen

1 Geen asbest

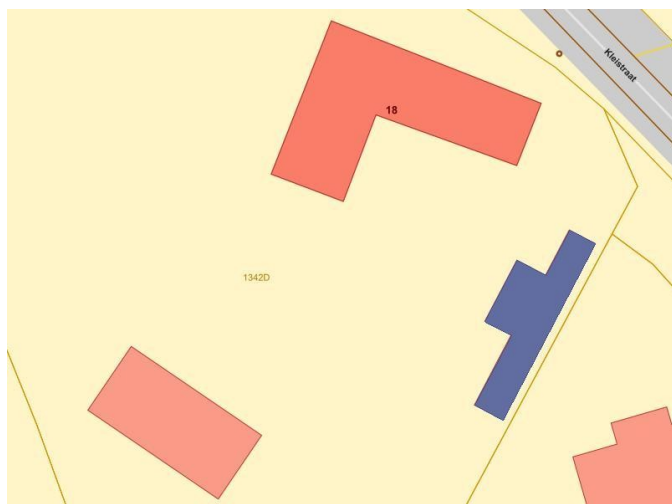
Zone 2: Bijgebouw

Tijdens de inspectie vastgesteld:

3 Asbestmaterialen

Beschrijving	Type	Actie
1. golfplaten	Asbestmateriaal	Verwijderen
4. platen berging	Asbestmateriaal	Zorgvuldig beheren
5. buis berging	Asbestmateriaal	Zorgvuldig beheren

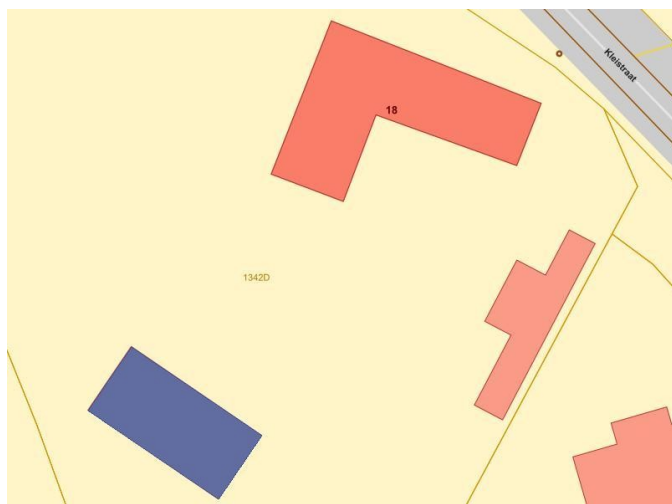
Zone 3: Bijgebouw

- 0 Asbestmaterialen
- 0 Beperkingen
- 0 Uitsluitingen
- 0 Roerende goederen
- 0 Puin, steenslag, (water)bodem
- 0 Adviezen
- 0 Geen asbest
