# Asbestinventarisatetest

Akkerstraat 6, 9700 Oudenaarde

Attestnummer : 20240927-000315.001

Uitgegeven op : 04.10.2024

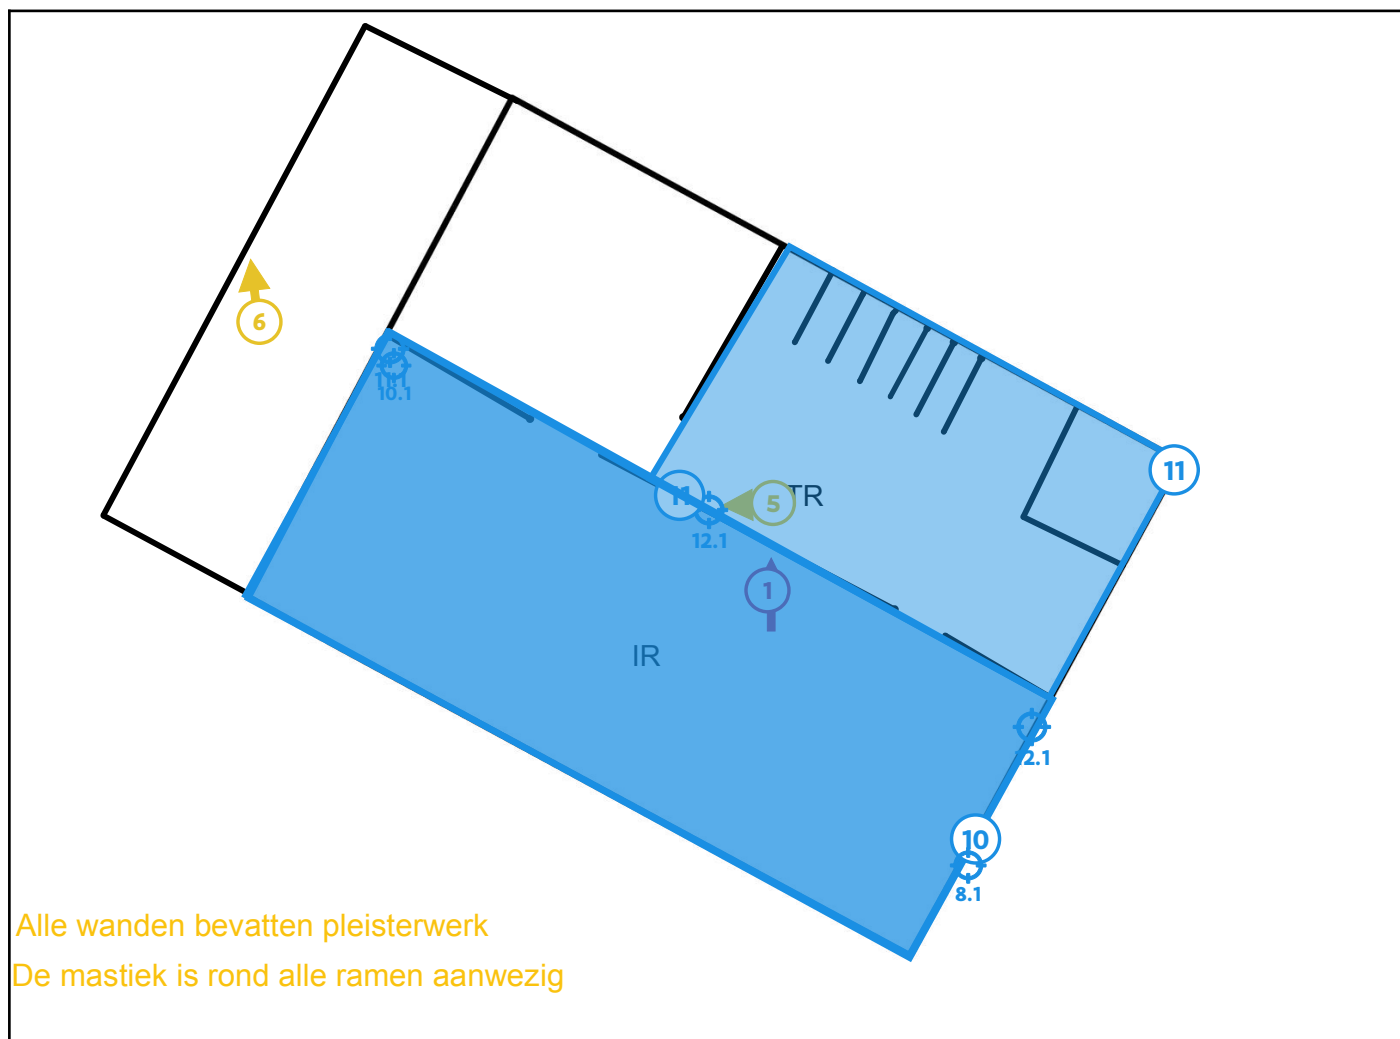
## Plan 1.2: Verdieping V+0

Beschrijving	Type	Actie
1. Dichtingskoord kachel	Asbestmateriaal	Dringend verwijderen
5. Bakeliet toepassing(en) binnenomgeving	Asbestmateriaal	Zorgvuldig beheren
6. Verloren bekisting steunkolom	Asbestmateriaal	Zorgvuldig beheren
8. Mastiek glas/gevel	Geen asbest	-
8.1 Code: PM 6	Puntmonster	-
10. Vloerbekleding vinyl	Geen asbest	-
10.1 Code: PM 5	Puntmonster	-

11. Pleisterwerk plafond (wooneenheid)	Geen asbest	-
11.1 Code: MM 2	Mengmonster	-
12. Pleisterwerk wand(en) (wooneenheid)	Geen asbest	-
12.1 Code: MM 1	Mengmonster	-

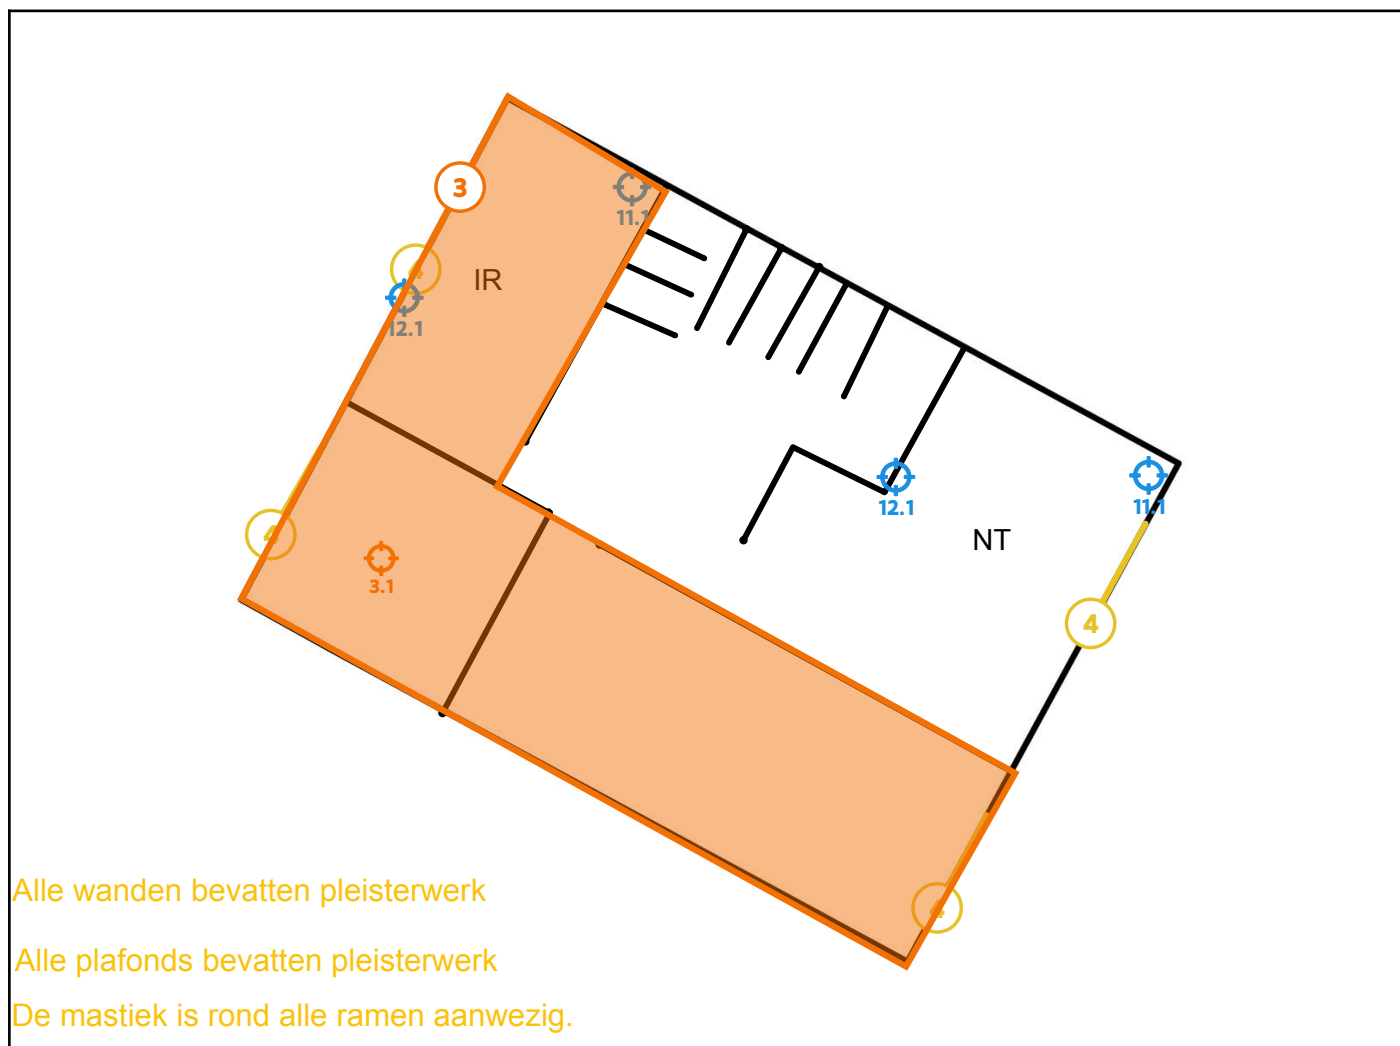
## Plan 1.3: Verdieping V+1

Beschrijving	Type	Actie
3. Vloerbekleding vinyl	Asbestmateriaal	Verwijderen
3.1 Code: PM 3	Puntmonster	-
4. Vensterbank	Asbestmateriaal	Zorgvuldig beheren
8. Mastiek glas/gevel	Geen asbest	-
11. Pleisterwerk plafond (wooneenheid)	Geen asbest	-
11.1 Code: MM 2	Mengmonster	-
12. Pleisterwerk wand(en) (wooneenheid)	Geen asbest	-

12.1 Code: MM 1	Mengmonster	-
-----------------	-------------	---

- Hermetische zone (erkend asbestverwijderaars)  
De vloerbekleding in vinyl dient verwijderd te worden in hermetische zone. Dit is ommers een losgebonden toepassing is en is zeer gevoelig aan schade en breuk tijdens verwijdering.

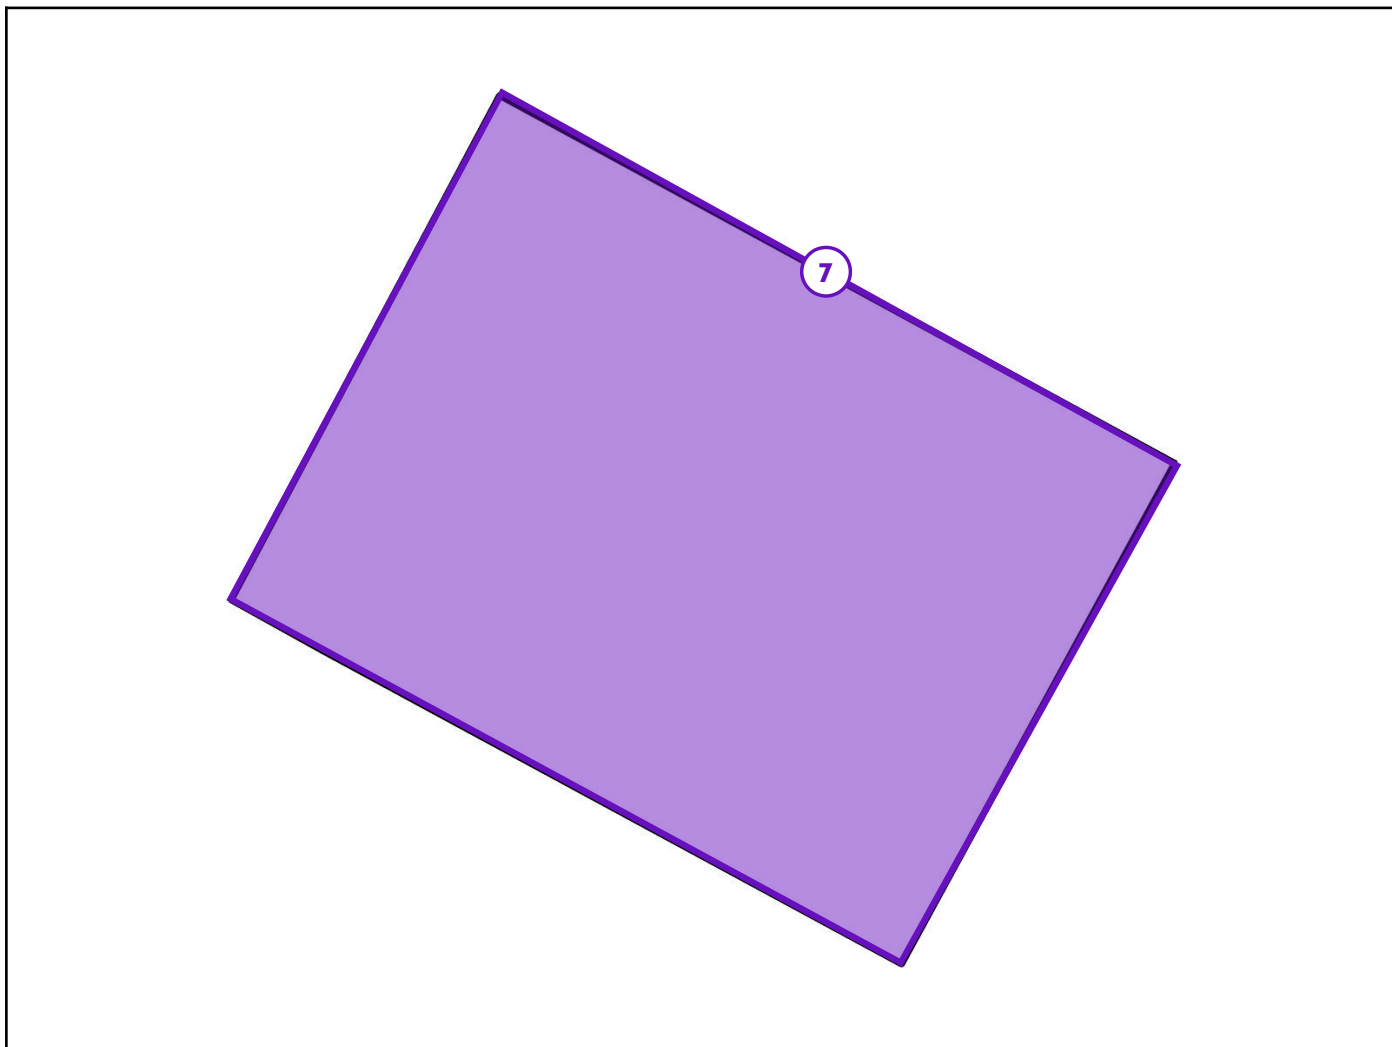
## Plan 1.4: Dak

Beschrijving	Type	Actie
7. Dak niet toegankelijk	Beperking	-

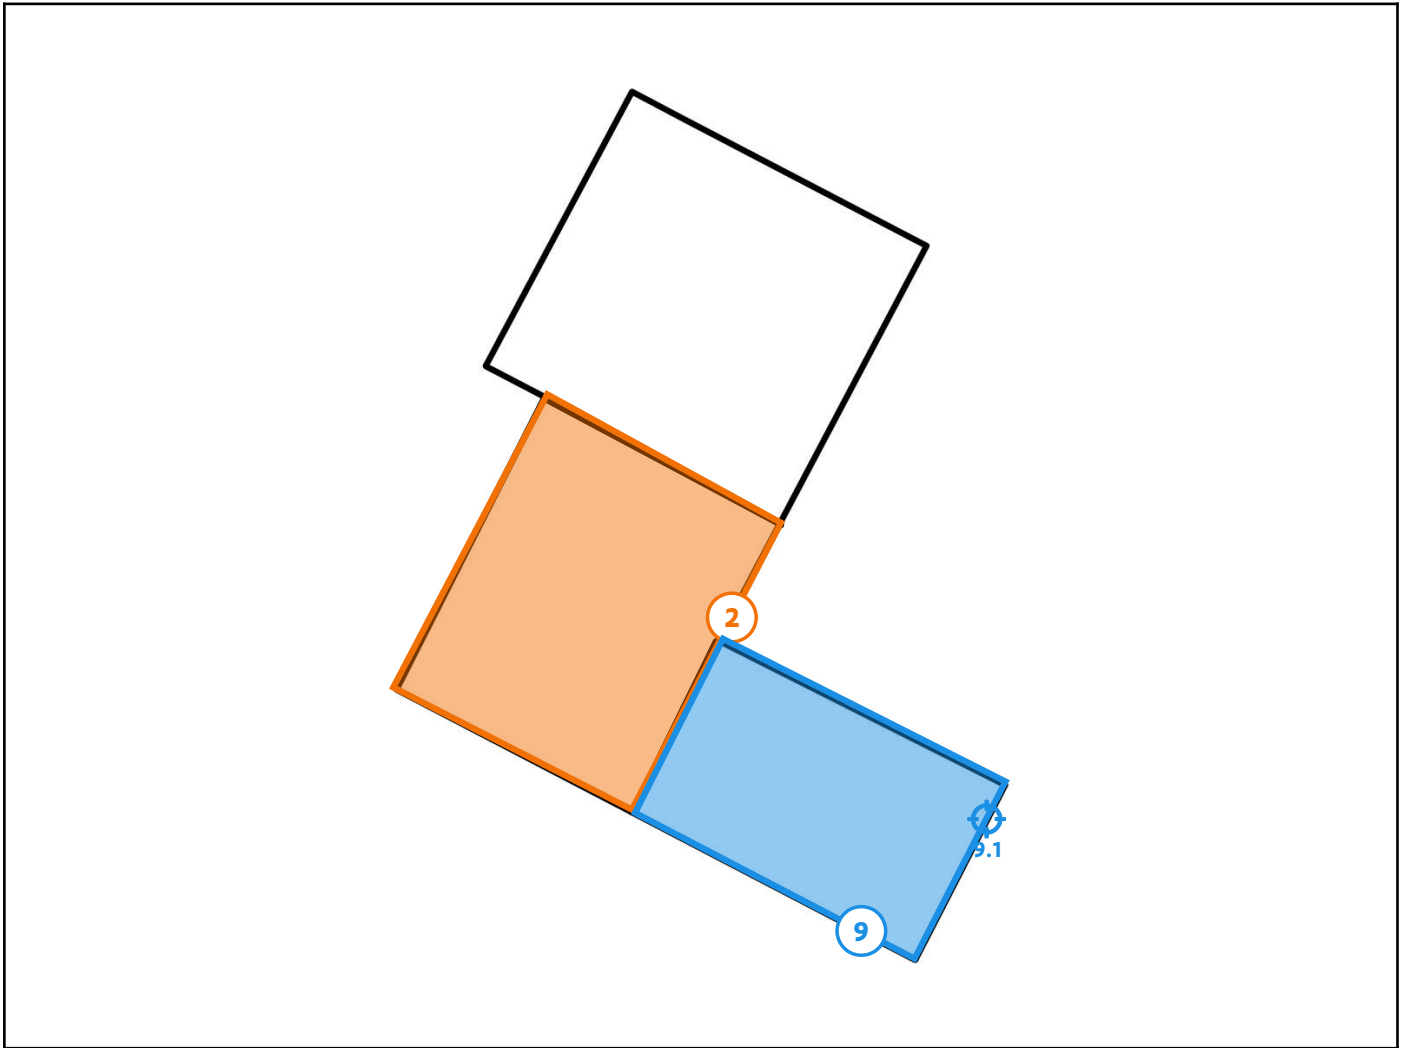
## Plan 2.1: Bijgebouw plan

Beschrijving	Type	Actie
2. Dakbedekking golfplaten vezelcement - bijgebouw	Asbestmateriaal	<b>Verwijderen</b>
9. Dakbedekking roofing - bijgebouw	Geen asbest	-
9.1 Code: PM 4	Puntmonster	-
