Asbestinventarisatetest

Molenkouter 49, 9700 Oudenaarde

Attestnummer : 20241004-000081.000

Uitgegeven op : 04.10.2024

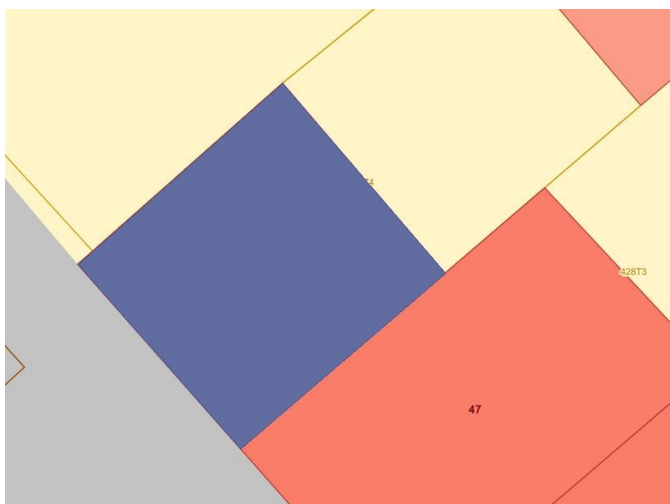
Zone 1: Woning

- 1 Asbestmateriaal**
- 1 Beperking**
- 0 Uitsluitingen
- 0 Roerende goederen
- 0 Puin, steenslag, (water)bodem
- 1 Advies**
- 5 Geen asbest**

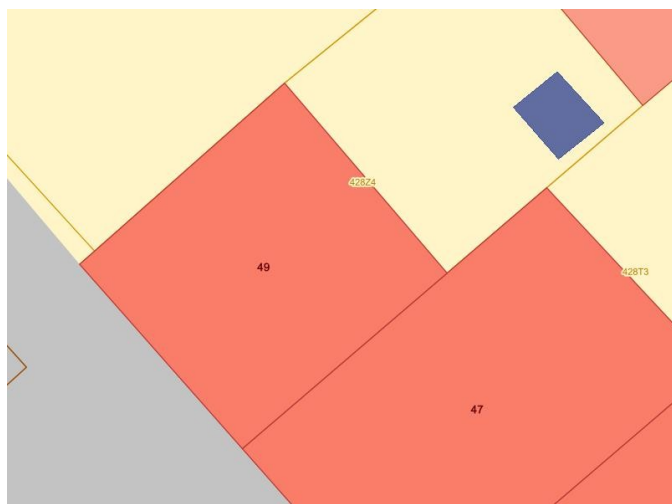
Zone 2: Tuinhuis

- 1 Asbestmateriaal**
- 0 Beperkingen
- 0 Uitsluitingen
- 0 Roerende goederen
- 0 Puin, steenslag, (water)bodem
- 0 Adviezen
- 1 Geen asbest**
