# Asbestinventarisatetest

Anemonenlaan 2, 1640 Sint-Genesius-Rode

Attestnummer : 20260413-000493.000

Uitgegeven op : 13.04.2026

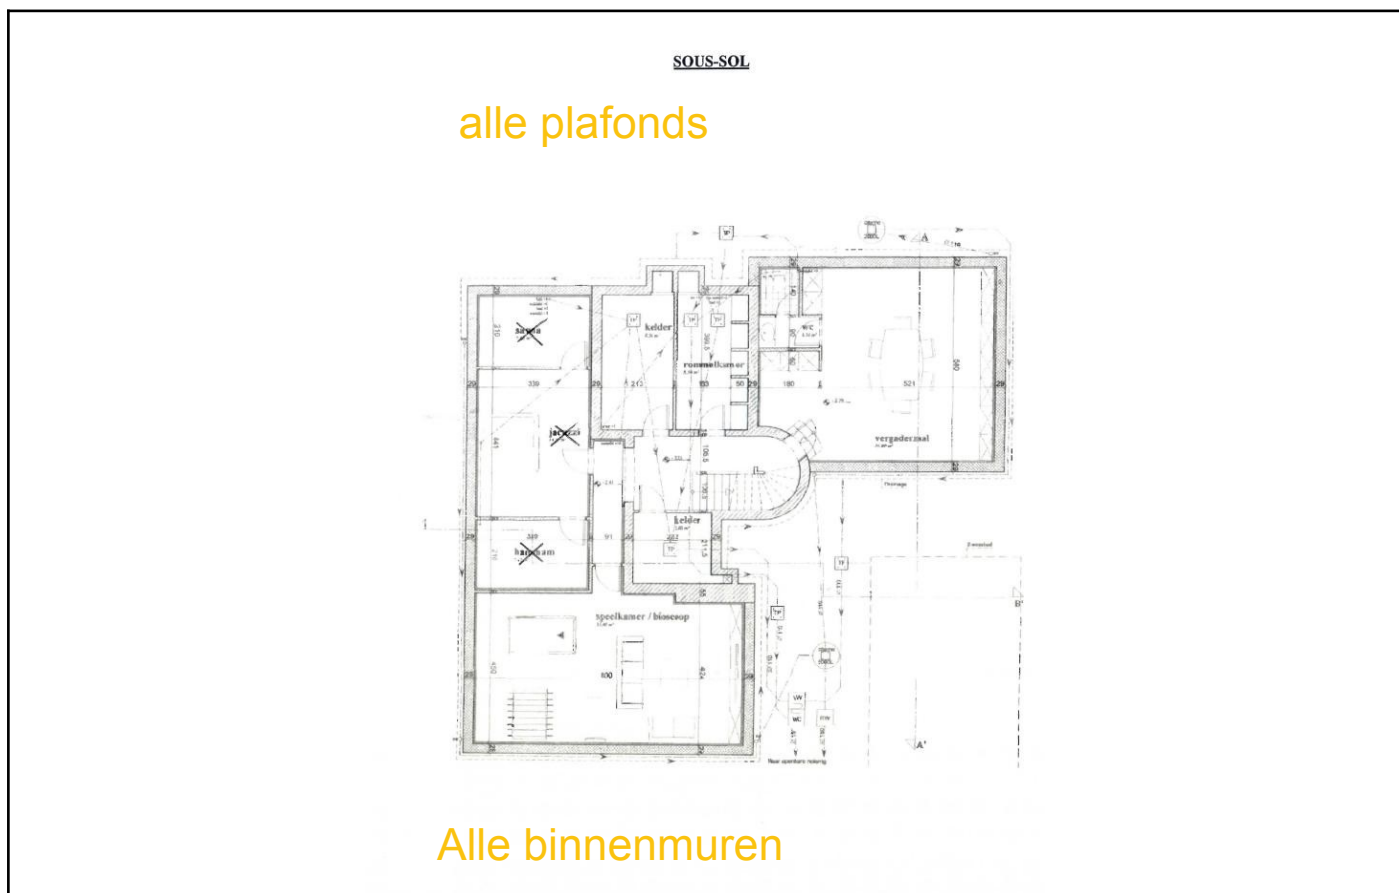
# Plan 1.1: kelder

Beschrijving	Type	Actie
2. Plafonds bestaande uit voorzetpanelen	Advies	-
4. Pleisterwerk muren	Geen asbest	-

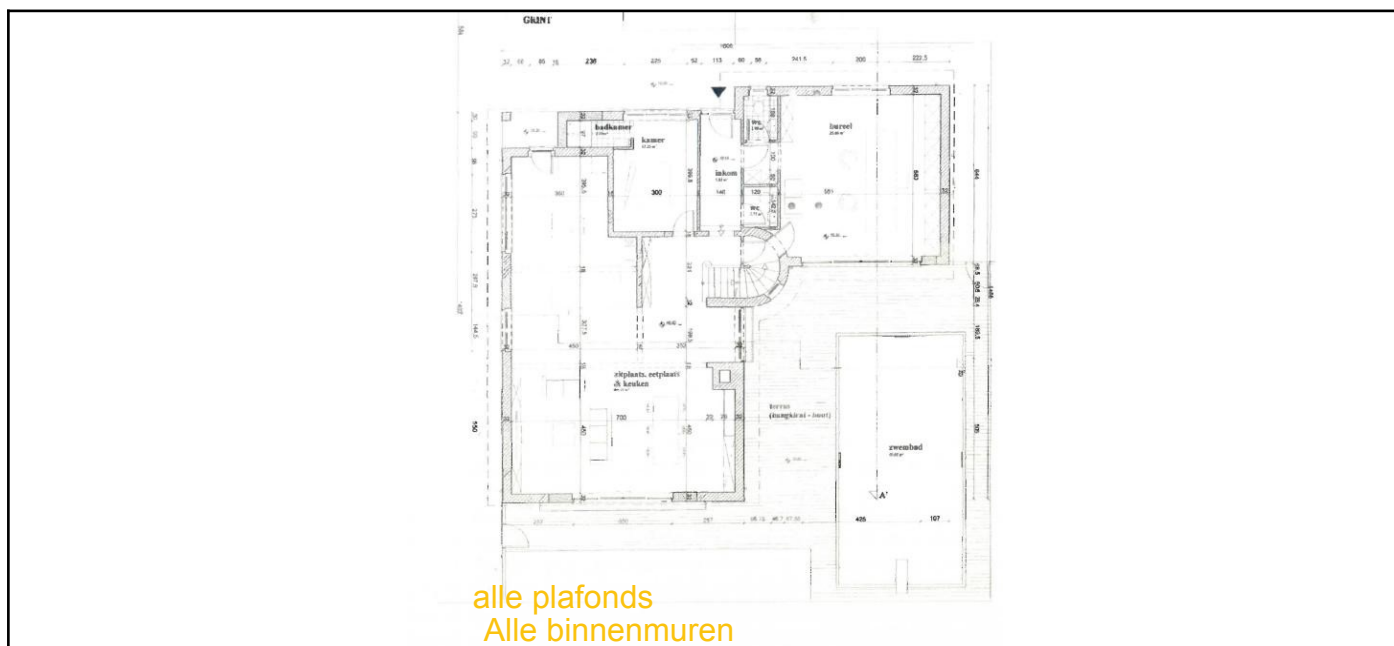
## Plan 1.3: GLV

Beschrijving	Type	Actie
2. Plafonds bestaande uit voorzetpanelen	Advies	-
4. Pleisterwerk muren	Geen asbest	-

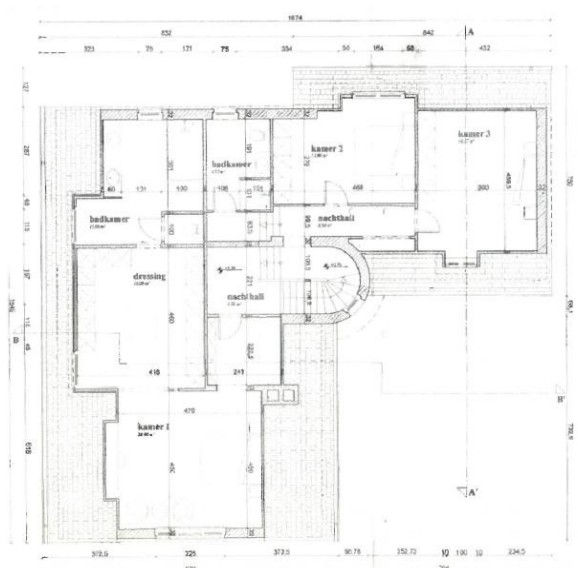
## Plan 1.5: 1ste

Beschrijving	Type	Actie
2. Plafonds bestaande uit voorzetpanelen	Advies	-
4. Pleisterwerk muren	Geen asbest	-

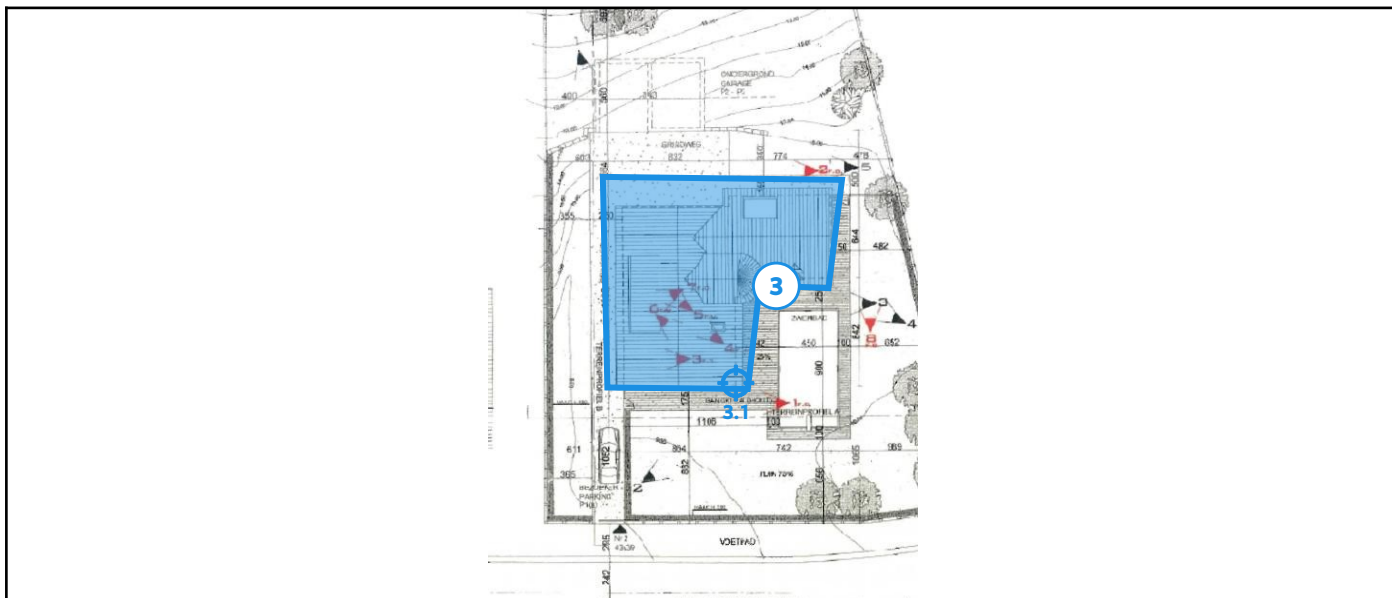
## Plan 1.7: zolder

Beschrijving	Type	Actie
3. onderdak (bitumen)	Geen asbest	-
3.1 Code: ID01	Puntmonster	-

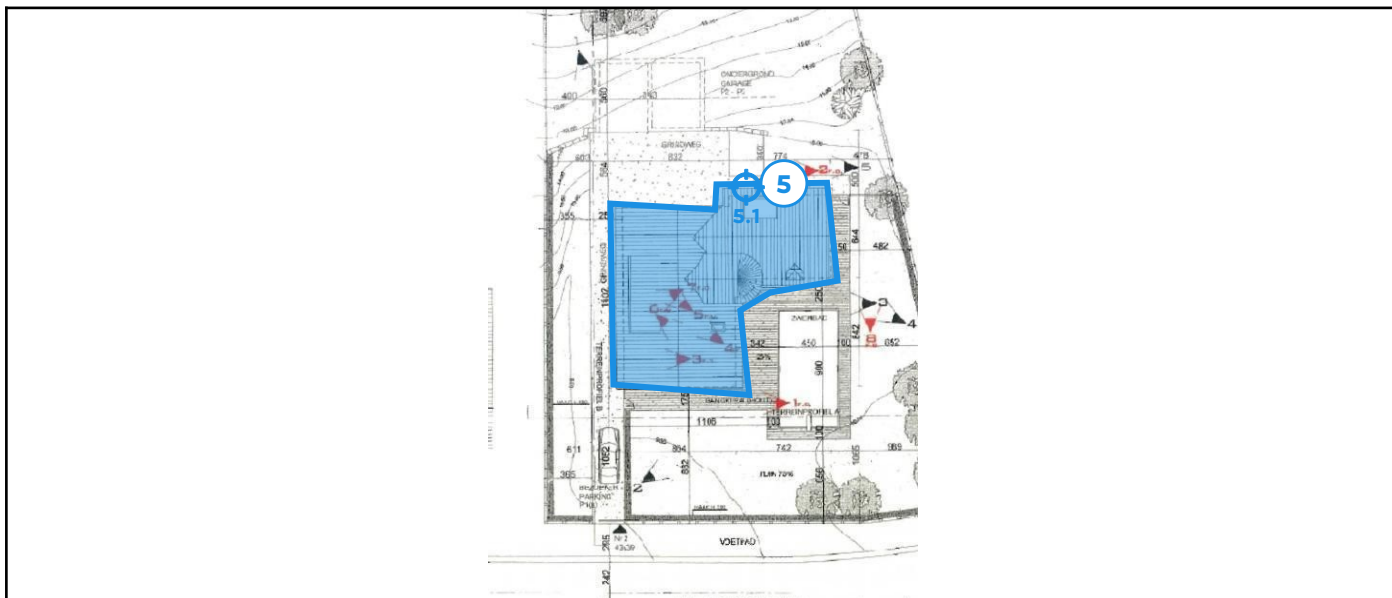
## Plan 1.8: zolder kopie

Beschrijving	Type	Actie
5. Dak bestaande uit leien	Geen asbest	-
5.1 Code: ID02	Puntmonster	-

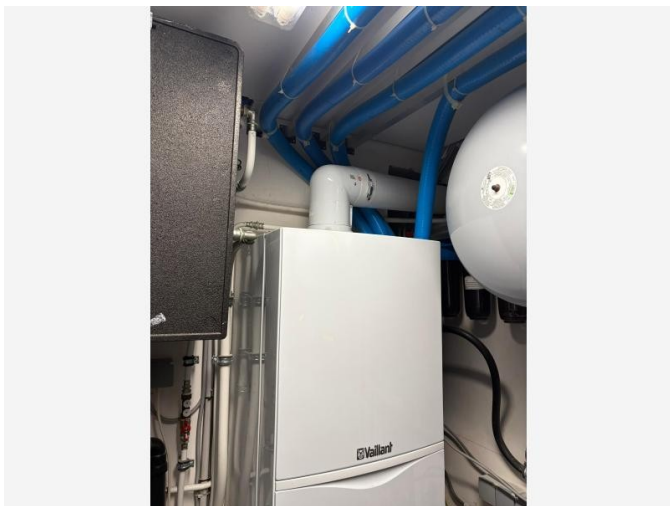
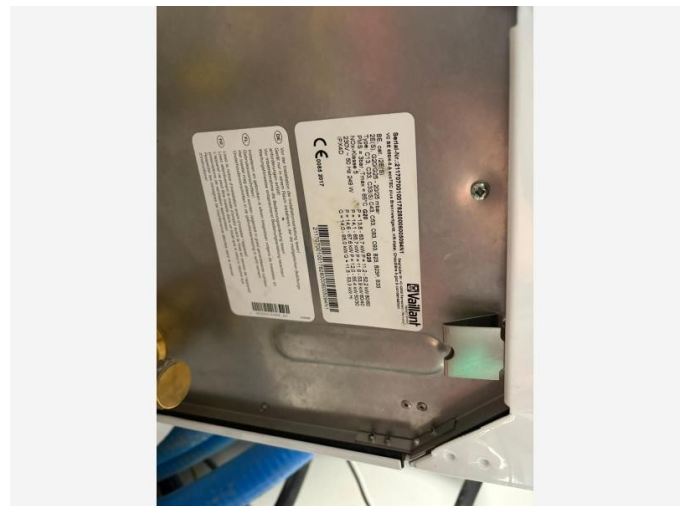
## Fiche 6: CV-ketel (niet verdacht)

Beschrijving	Notitie	Terug te vinden op plannen
Fiche 6: CV-ketel (niet verdacht)	De CV-ketel (dichtingen, isolerend materiaal) is niet asbestverdacht.	Plan 1.2: kelder kopie
Fiche 7: Rookgaskanaal (niet verdacht)	Het rookgaskanaal is niet-asbestverdacht.	Plan 1.2: kelder kopie
Fiche 8: Kit aan de ramen	De kit aan de ramen is niet asbestverdacht.	Plan 1.4: GLV kopie Plan 1.6: 1ste kopie
