Asbestinventarisatetest

Violierlaan 16, 1740 Ternat

Attestnummer : 20250227-000268.000

Uitgegeven op : 27.02.2025

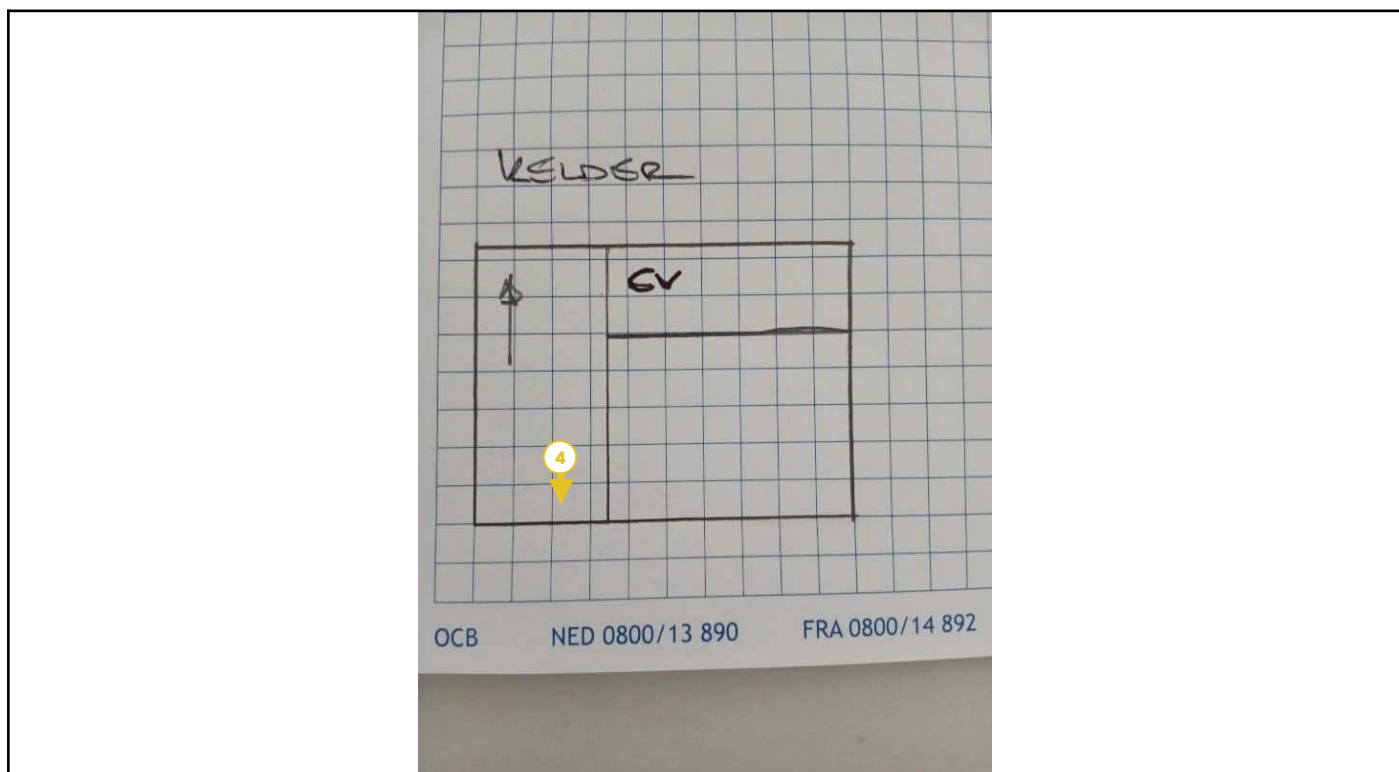
Plan 1.1: Kelder

Beschrijving	Type	Actie
4. bakelieten toepassingen in kelder	Asbestmateriaal	Zorgvuldig beheren

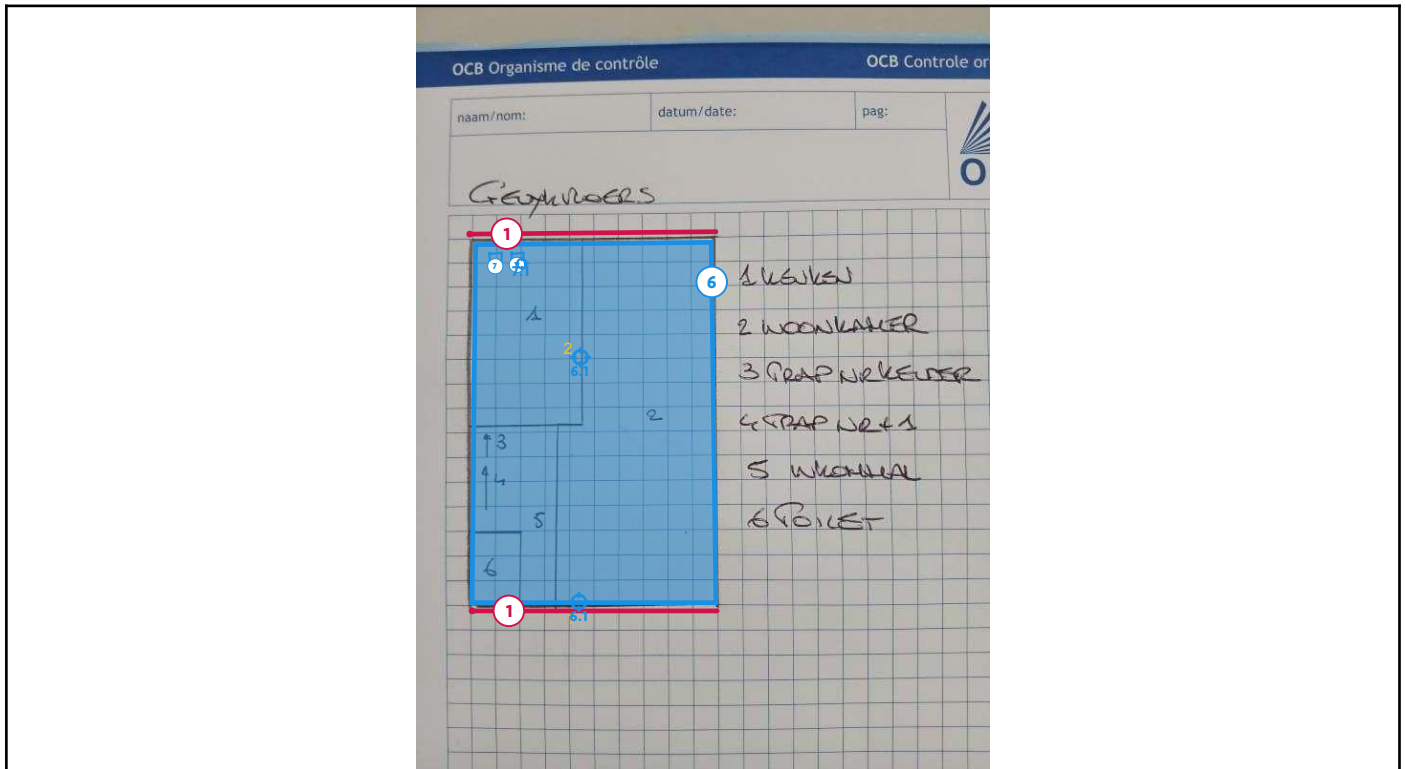
Plan 1.2: Gelijkvloers

Beschrijving	Type	Actie
1. dakgoten	Asbestmateriaal	Dringend verwijderen
6. pleister wand	Geen asbest	-
6.1 Code: PW	Mengmonster	-
7. anti-dreun onder spoelbak in keuken	Geen asbest	-
7.1 Code: Anti-dreun	Puntmonster	-

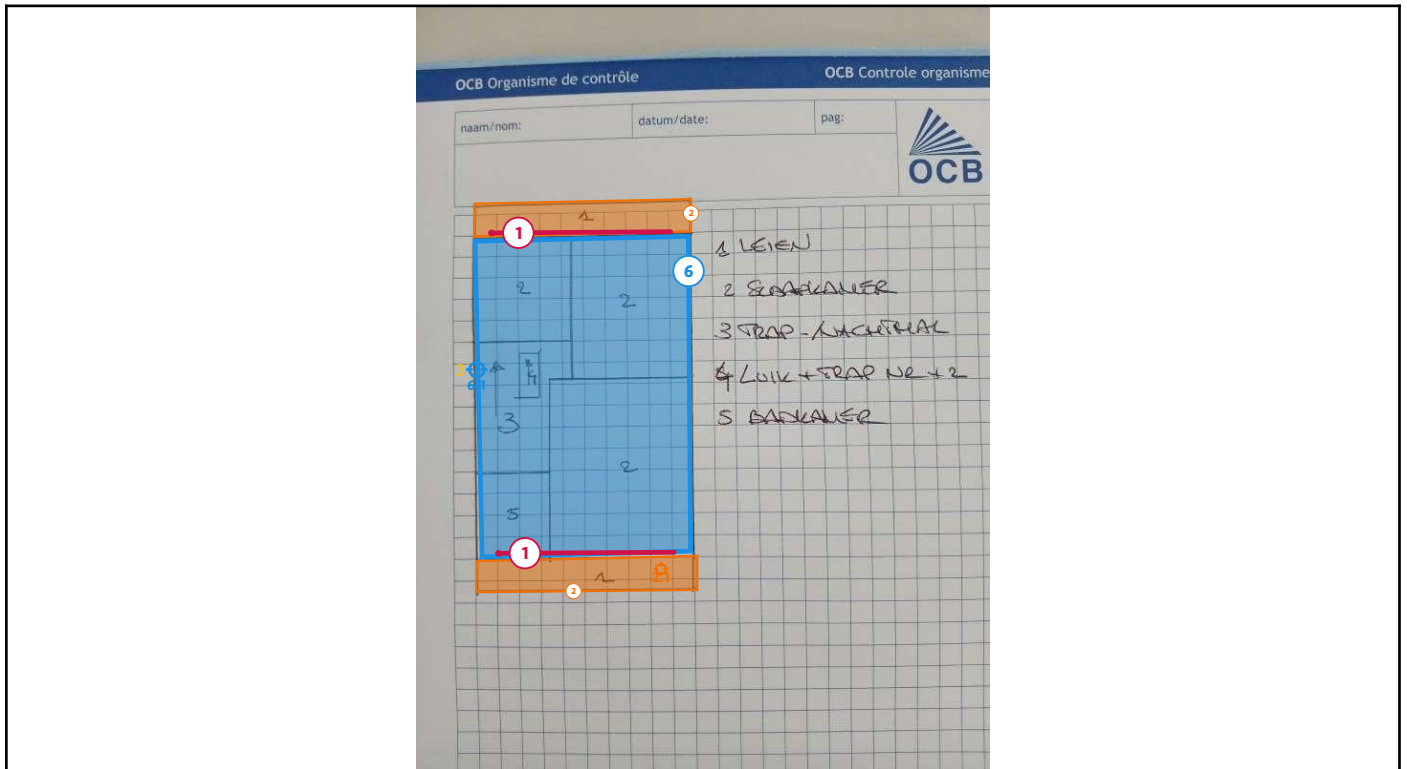
Plan 1.3: 1e verdieping

Beschrijving	Type	Actie
1. dakgoten	Asbestmateriaal	Dringend verwijderen
2. leien op dak van woning en tuinhuis	Asbestmateriaal	Verwijderen
2.1 Code: Leien	Puntmonster	-
6. pleister wand	Geen asbest	-
6.1 Code: PW	Mengmonster	-

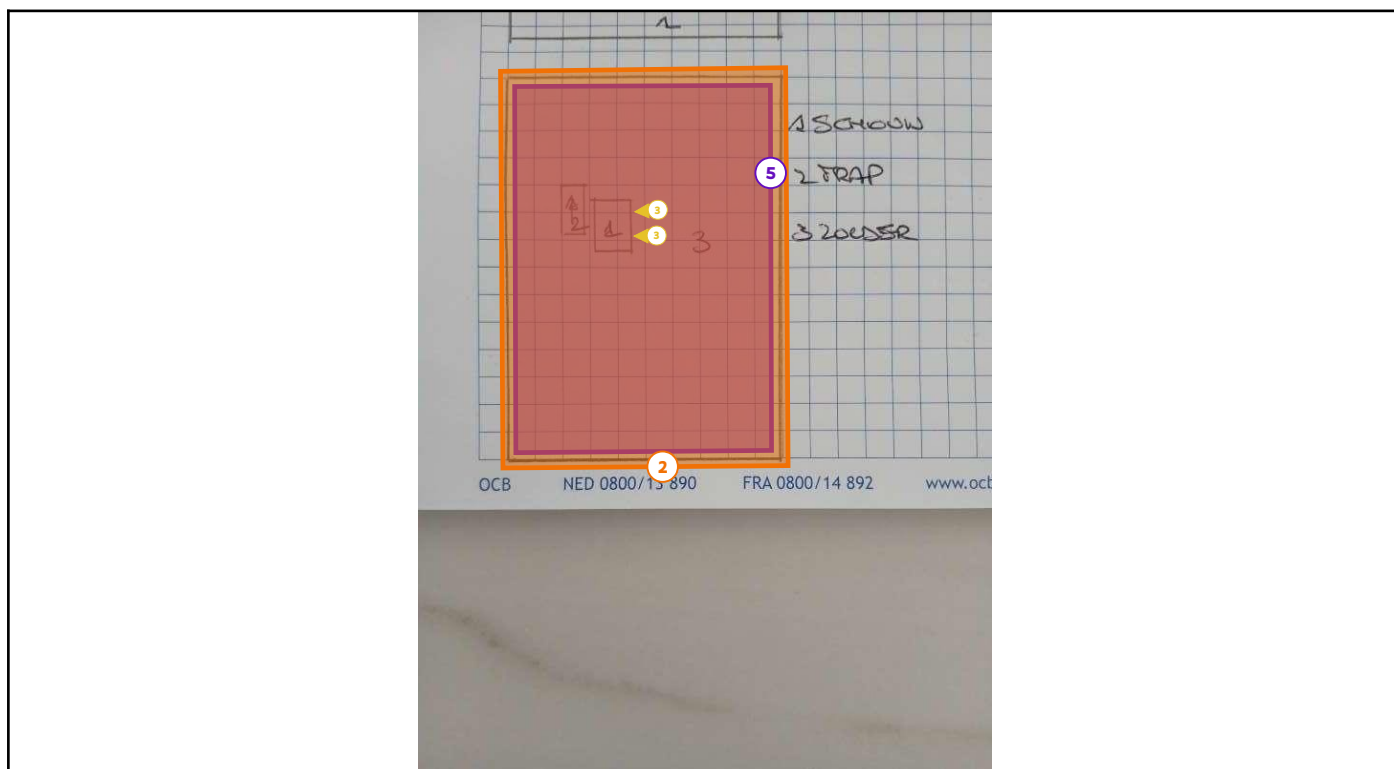
Plan 1.4: Zolder

Beschrijving	Type	Actie
2. leien op dak van woning en tuinhuis	Asbestmateriaal	Verwijderen
3. roetluiken in schouw op zolder	Asbestmateriaal	Zorgvuldig beheren
5. onderdak van woning en tuinhuis	Advies	-

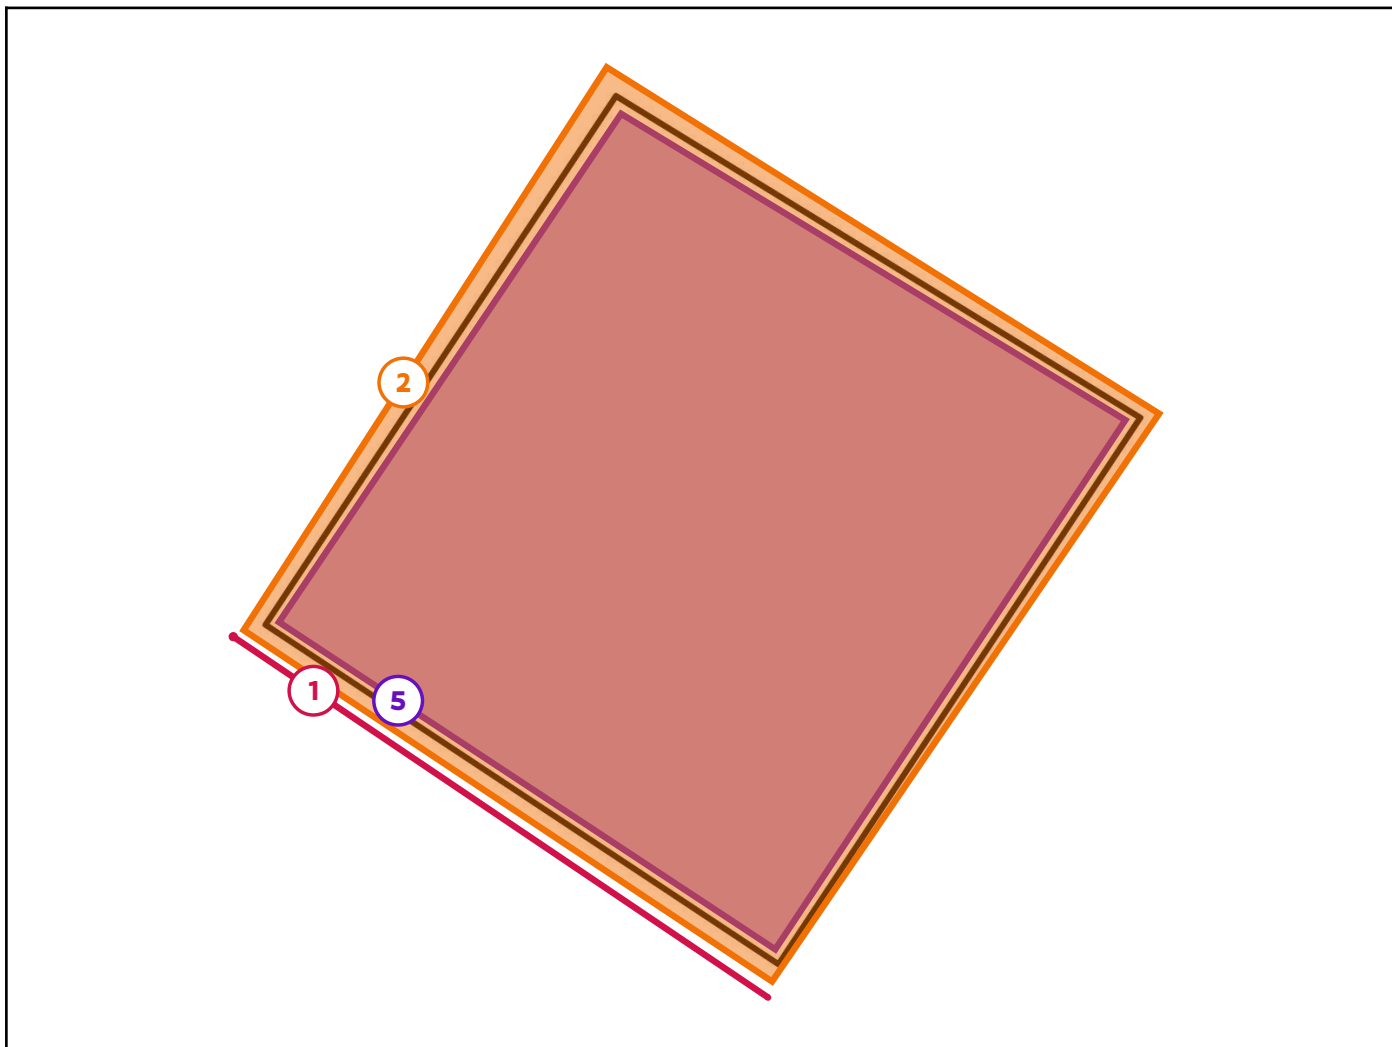
Plan 2.1: Tuinhuis plan

Beschrijving	Type	Actie
1. dakgoten	Asbestmateriaal	Dringend verwijderen
2. leien op dak van woning en tuinhuis	Asbestmateriaal	Verwijderen
5. onderdak van woning en tuinhuis	Advies	-
