# Asbestinventarisat attest

Heldenlaan 39, 1970 Wezembeek-Oppem

Attestnummer : **20251214-000055.000**

Uitgegeven op : **14.12.2025**

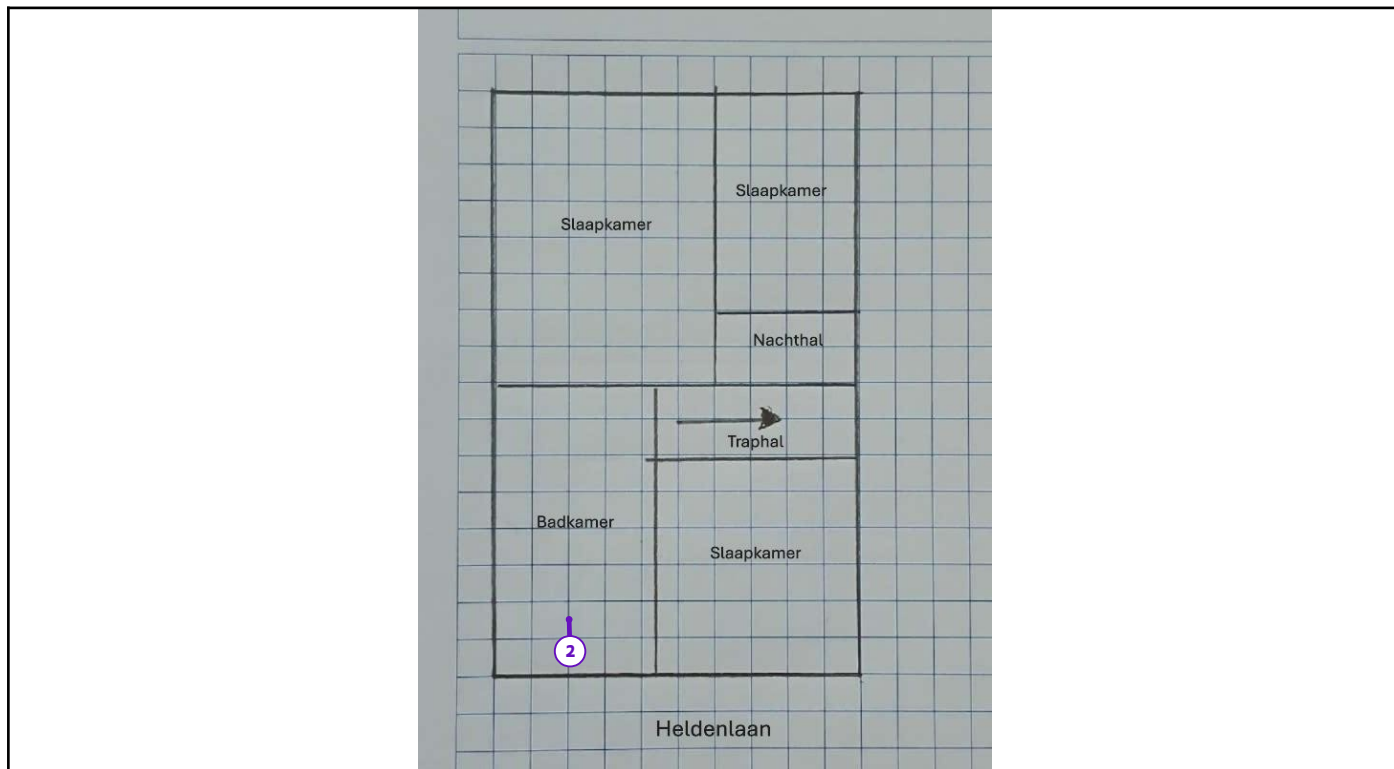
## Plan 1.6: 1e verdieping

| Beschrijving | Type | Actie |
|---|---|---|
| 2. inspectieluik aan bad | Advies | - |

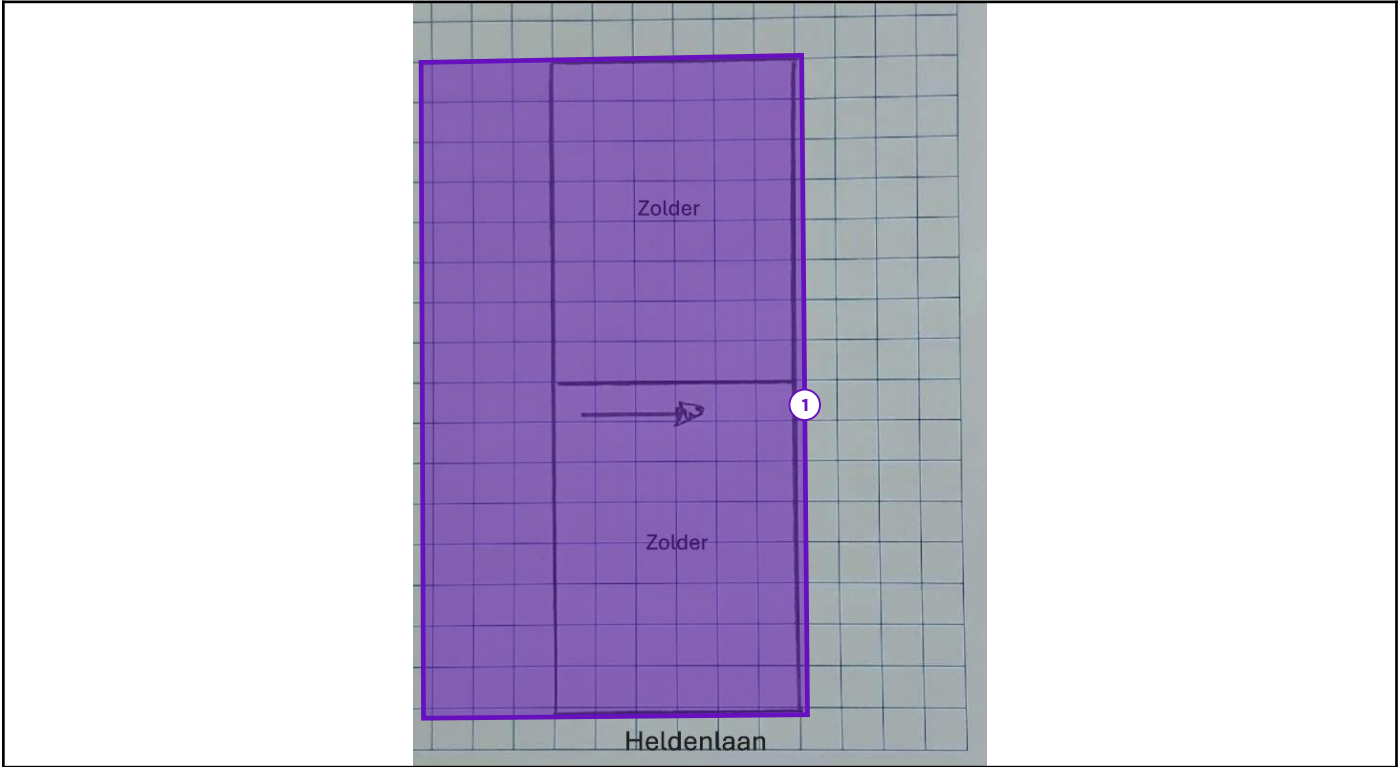
# Plan 1.9: Zolder

| Beschrijving | Type | Actie |
|---|---|---|
| 1. Het onderdak van de woning onder de dakpannen is niet waarneembaar | Beperking | - |
