# Asbestinventarisatetest

Violierlaan 22, 1740 Ternat

Attestnummer : 20250915-000299.000

Uitgegeven op : 15.09.2025

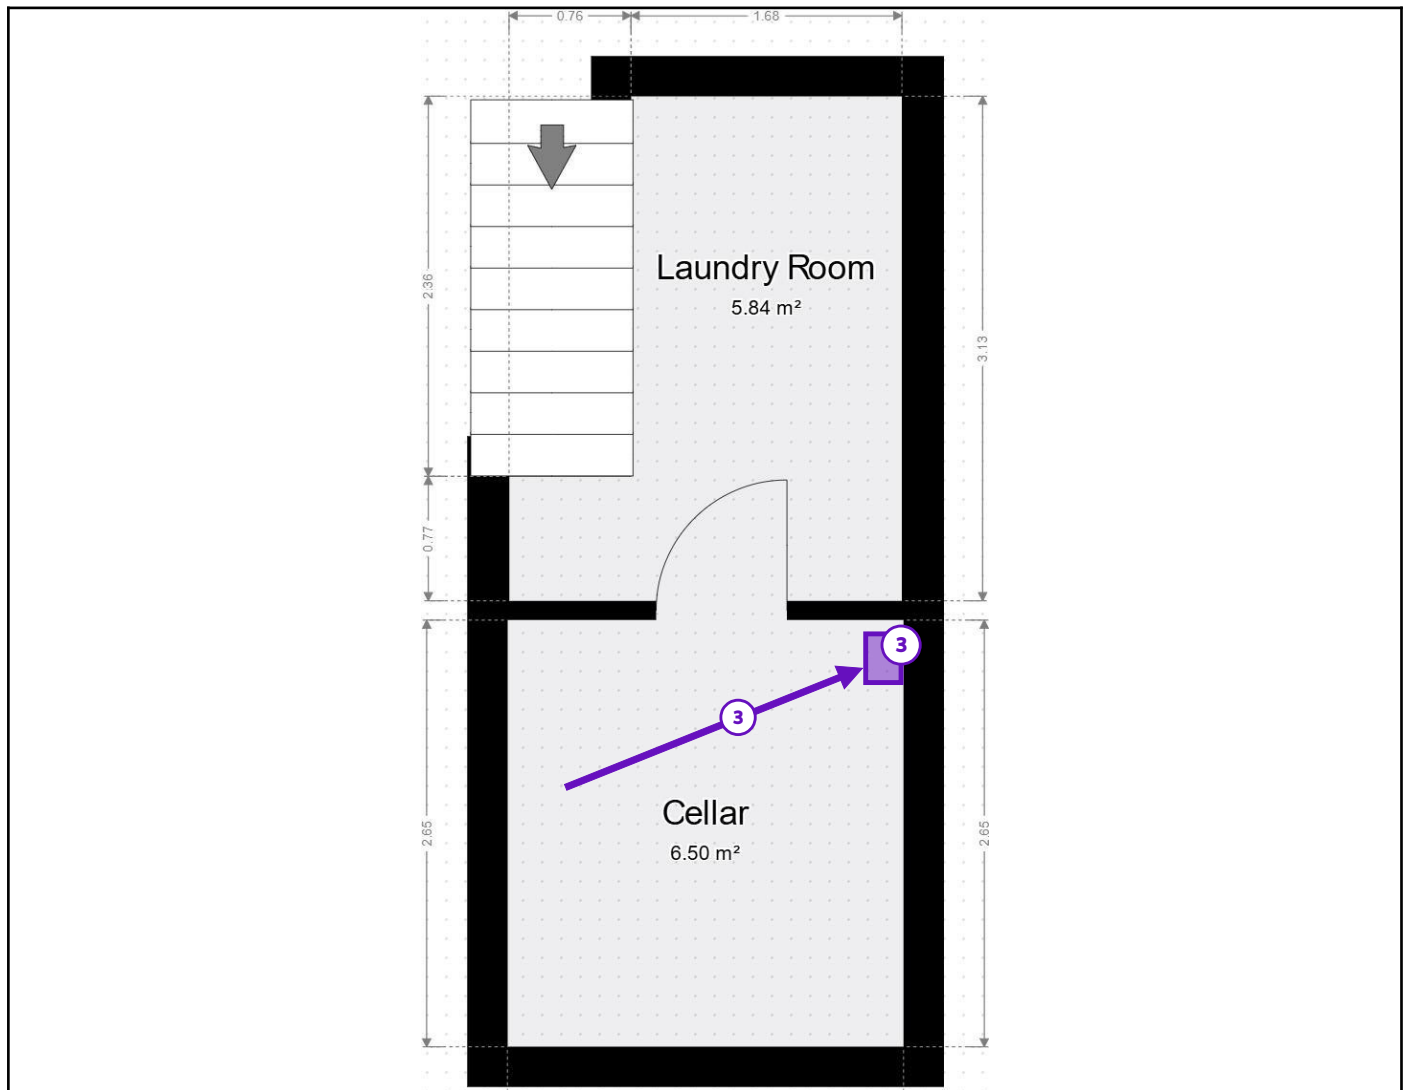
## Plan 1.2: Verdieping -1

| Beschrijving | Type | Actie |
|---|---|---|
| 3. CV-ketel niet asbestverdacht | Advies | - |

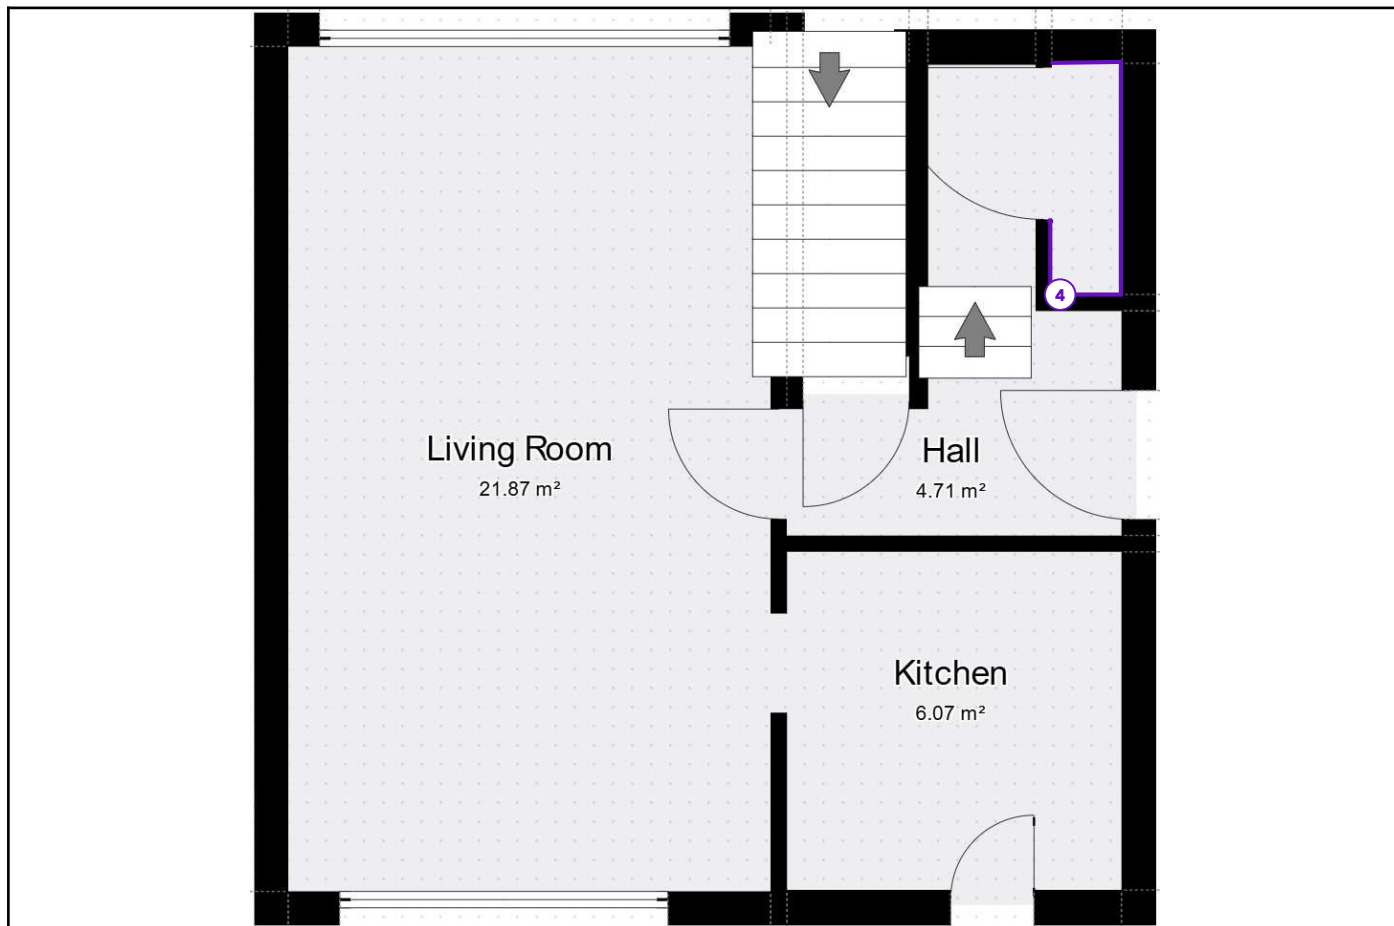
## Plan 1.3: Verdieping 0

| Beschrijving | Type | Actie |
|---|---|---|
| 4. Lijm achter faiencetegels niet waarneembaar | Advies | - |

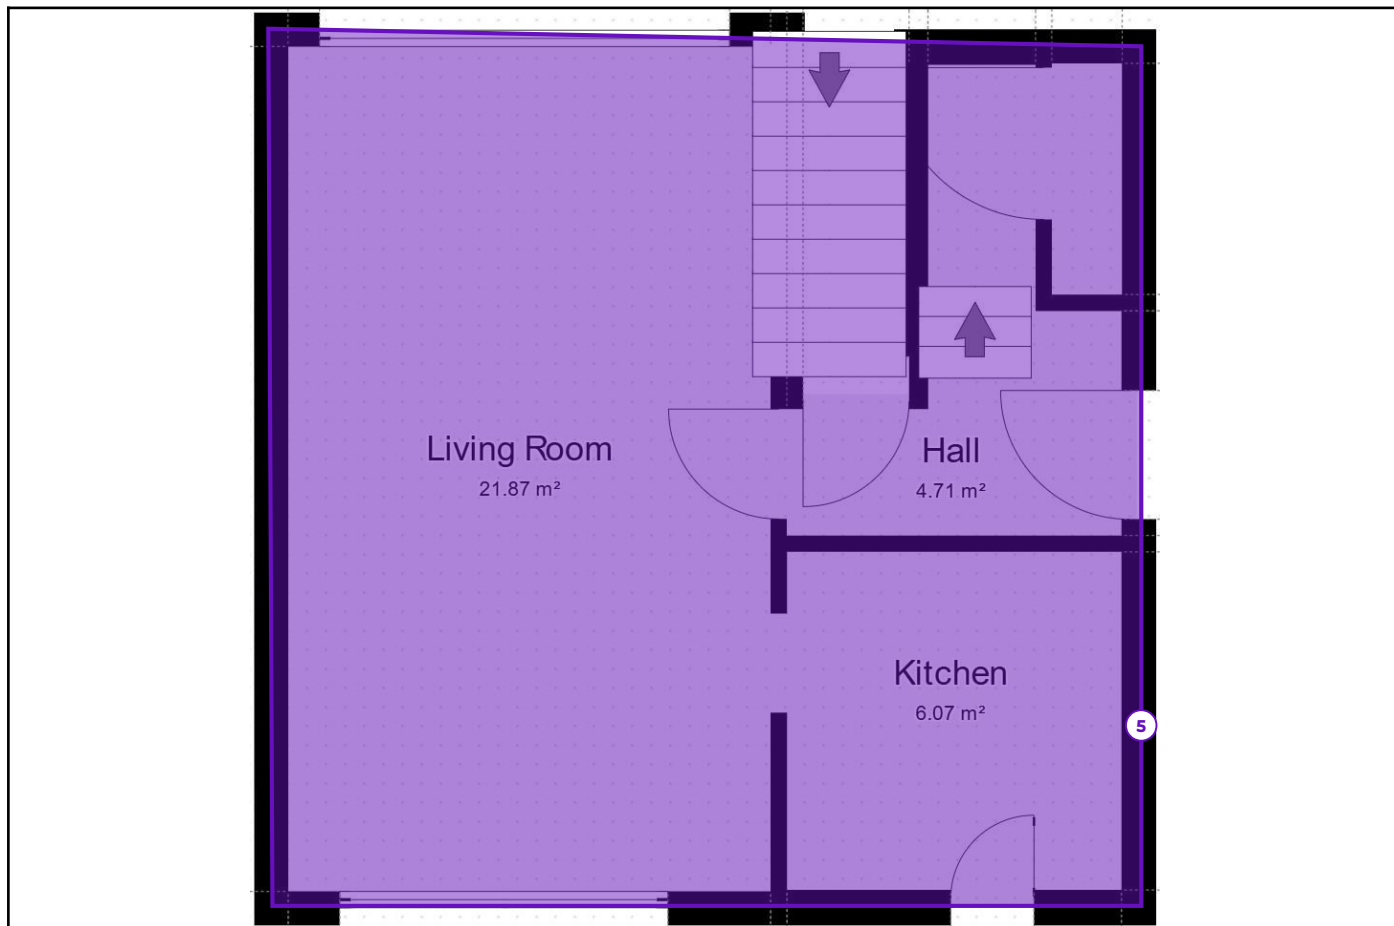
## Plan 1.5: Verdieping 0

| Beschrijving | Type | Actie |
|---|---|---|
| 5. Afwerking plafonds zonder pleisterwerk | Advies | - |

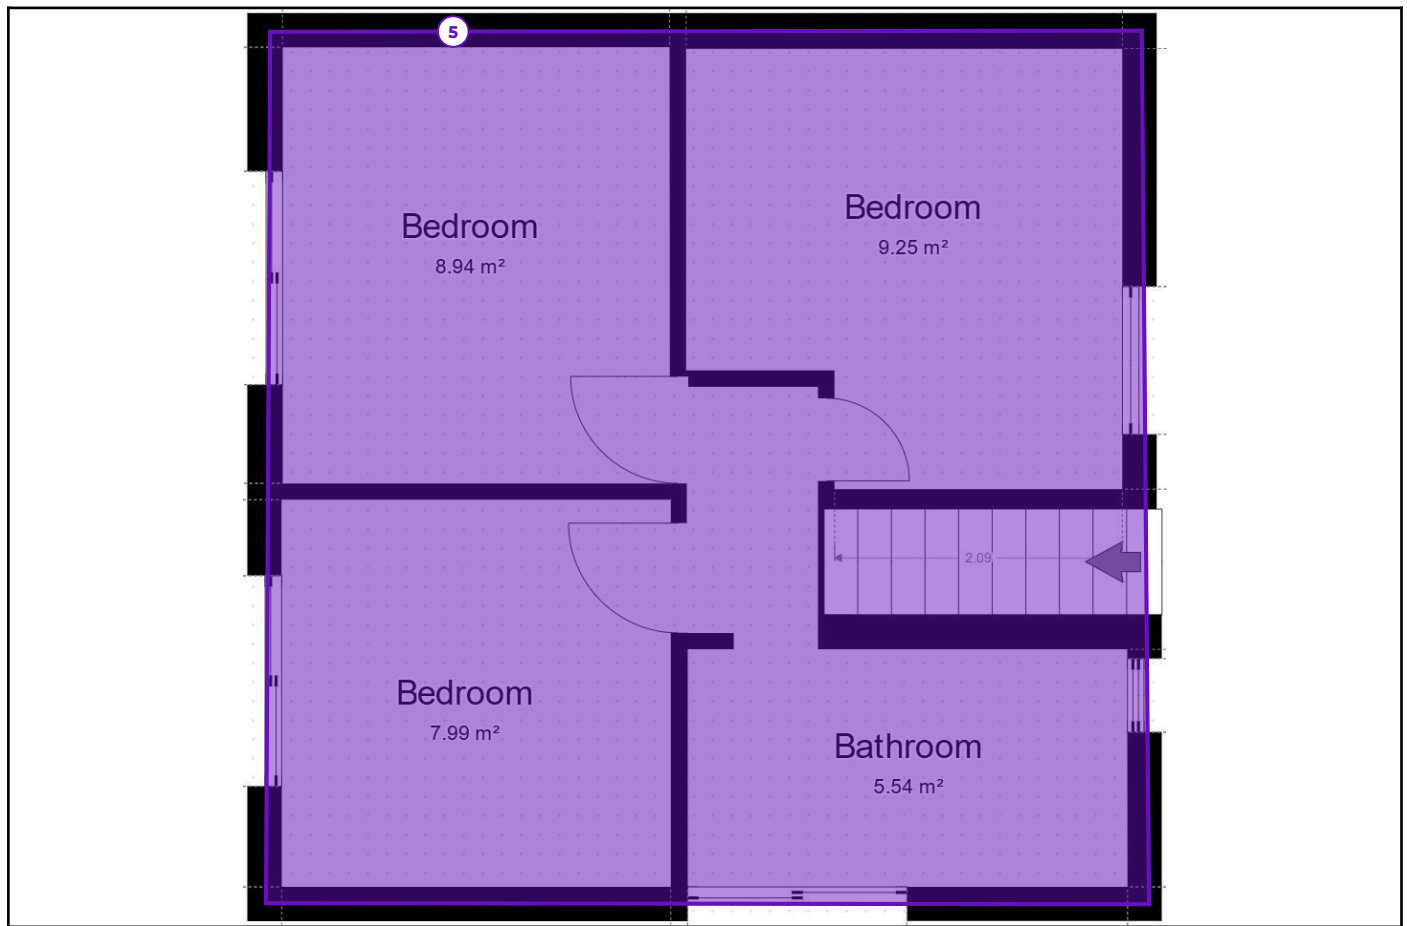
## Plan 1.7: Verdieping 1

| Beschrijving | Type | Actie |
|---|---|---|
| 5. Afwerking plafonds zonder pleisterwerk | Advies | - |

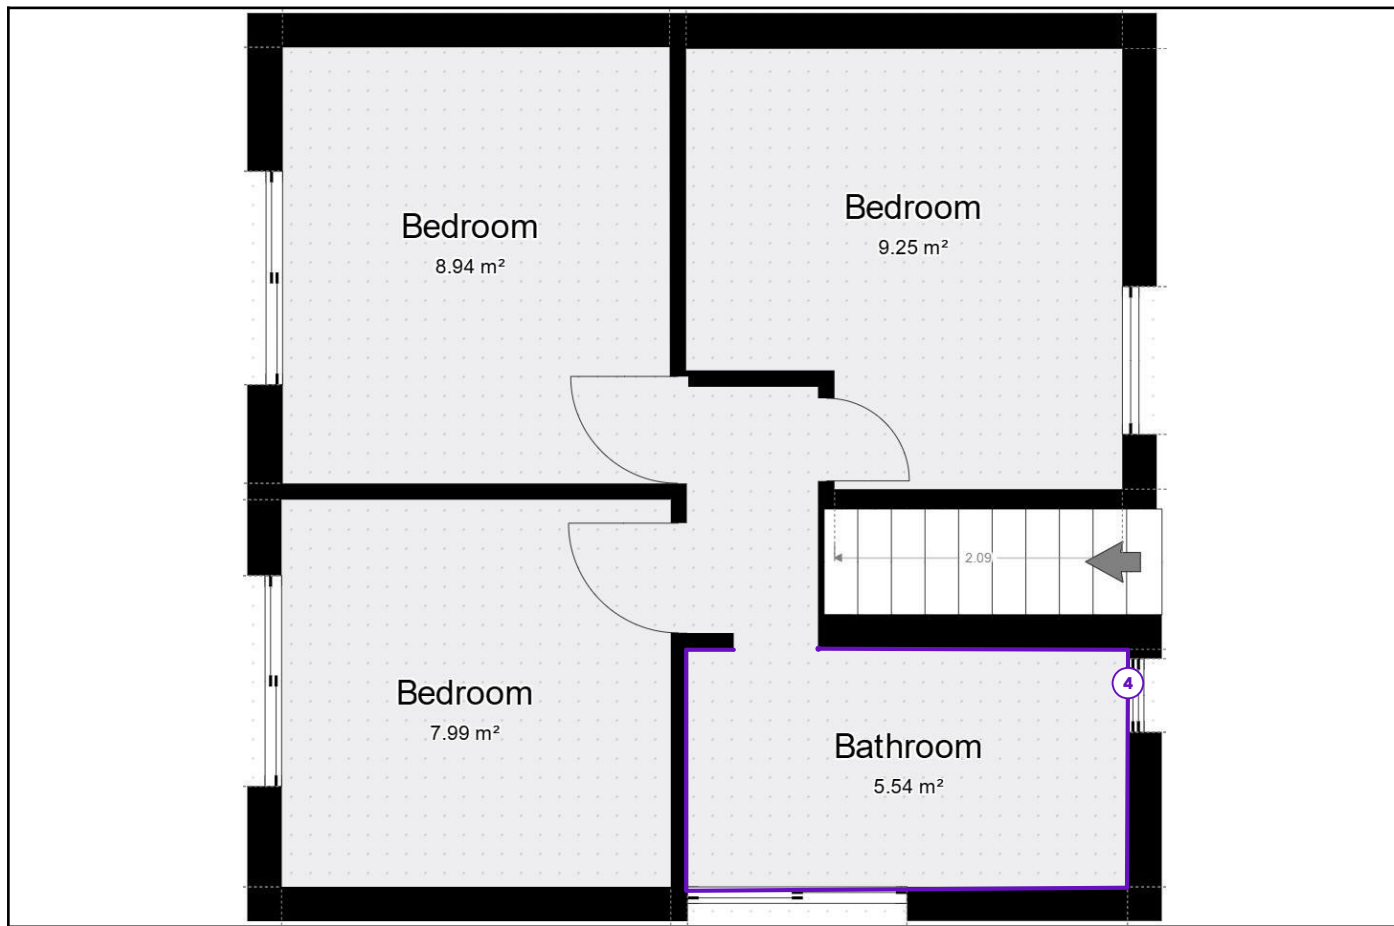
## Plan 1.8: Verdieping 1

| Beschrijving | Type | Actie |
|---|---|---|
| 4. Lijm achter faiencetegels niet waarneembaar | Advies | - |
