# Asbestinventarisatetest

Hortensialaan 22, 1740 Ternat

Attestnummer : 20251030-000764.000

Uitgegeven op : 30.10.2025

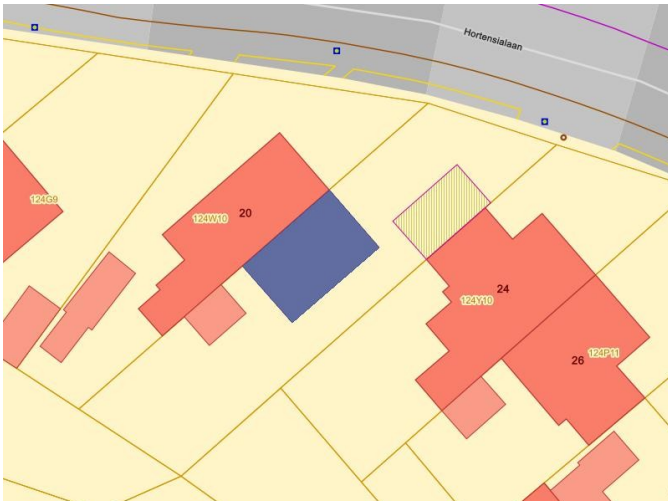
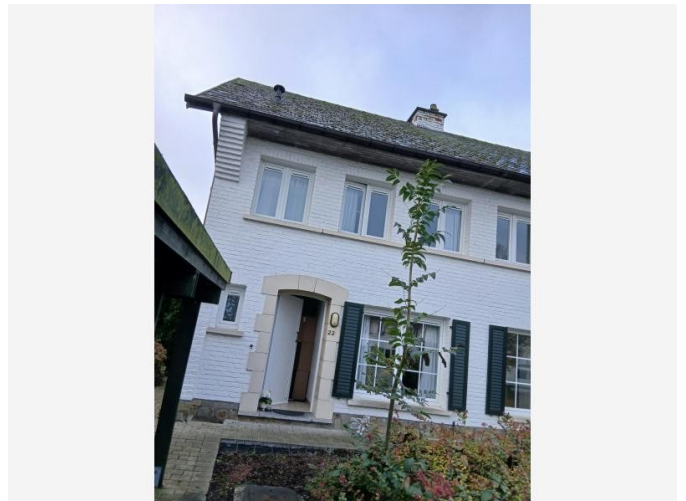
## Zone 1: Hoofdgebouw

- 1 Asbestmateriaal**
- 1 Beperking**
- 0 Uitsluitingen
- 0 Roerende goederen
- 0 Puin, steenslag, (water)bodem
- 4 Adviezen**
- 2 Geen asbest**

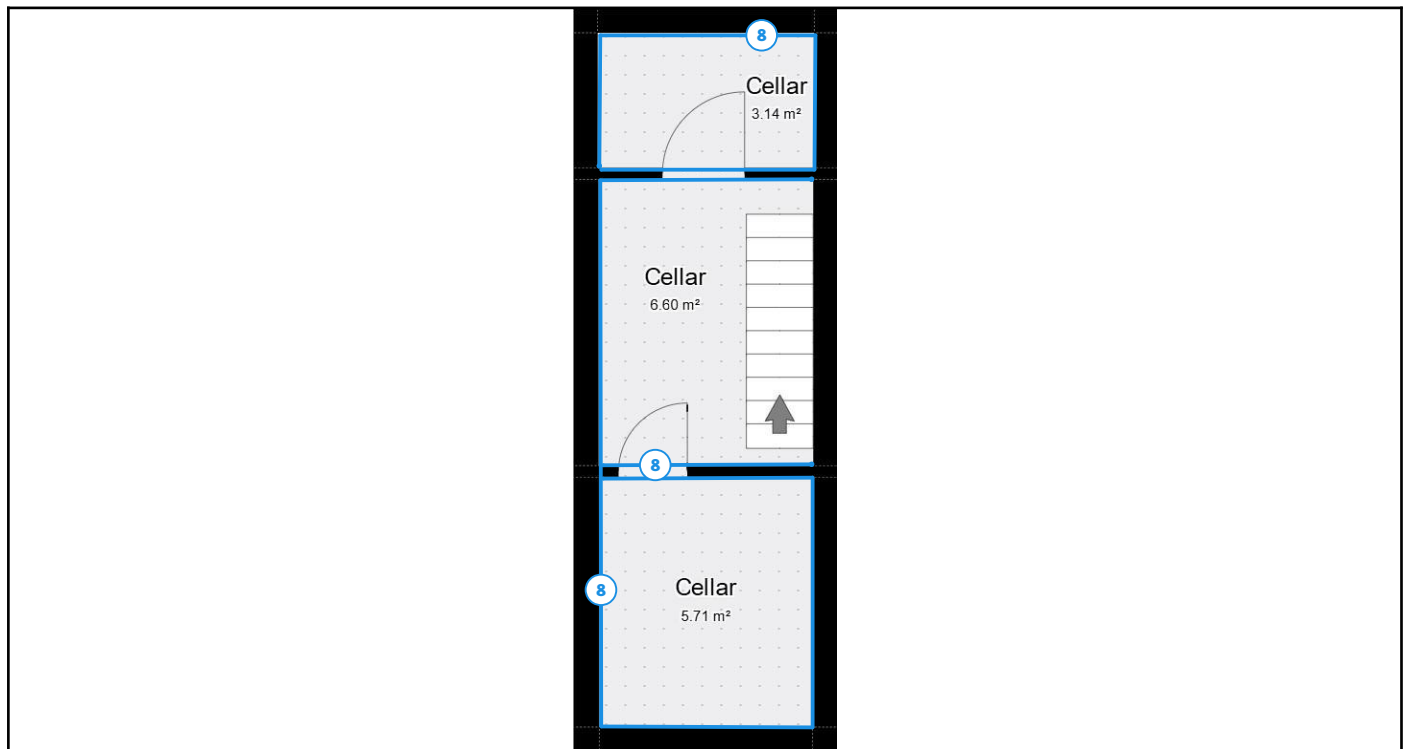
## Plan 1.1: Verdieping -1

| Beschrijving | Type | Actie |
|---|---|---|
| 8. Cementering kelder | Geen asbest | - |

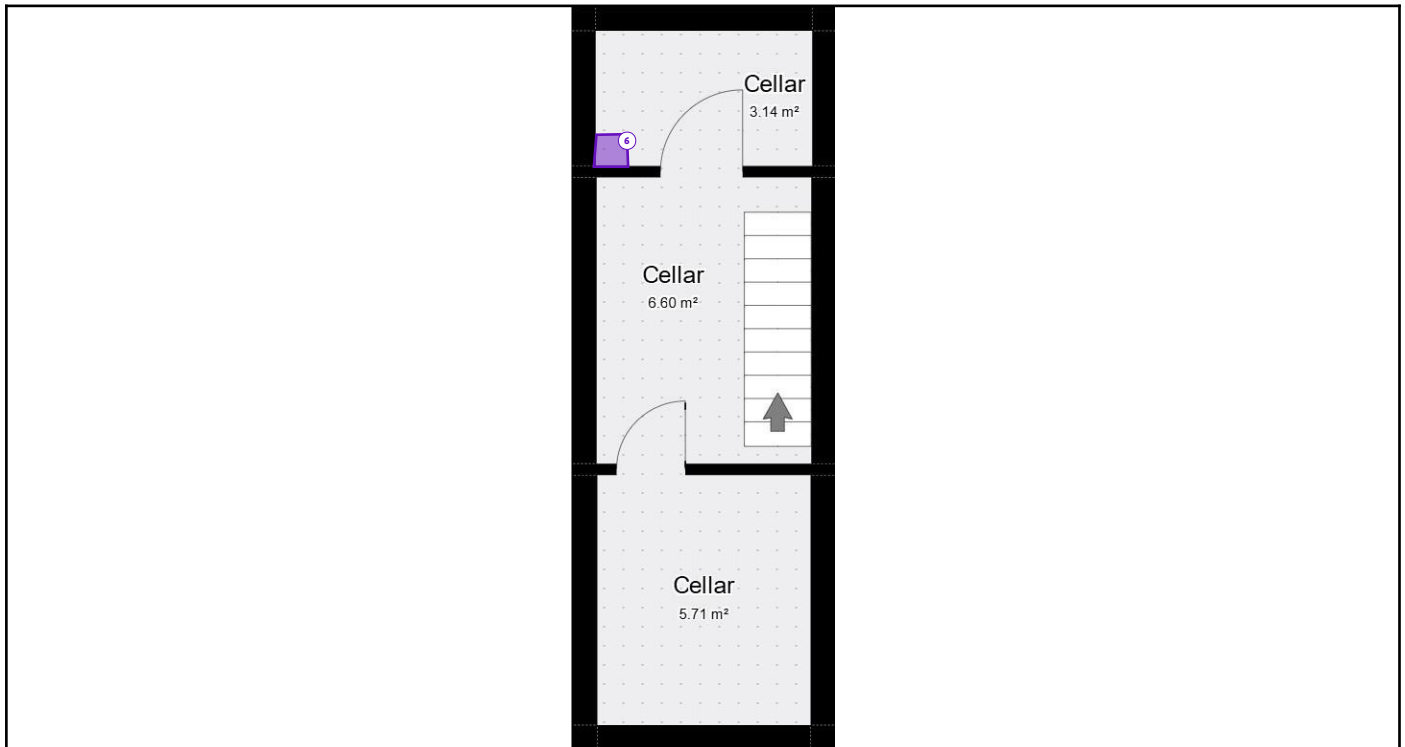
## Plan 1.2: Verdieping -1

| Beschrijving | Type | Actie |
|---|---|---|
| 6. CV-ketel niet asbestverdacht | Advies | - |

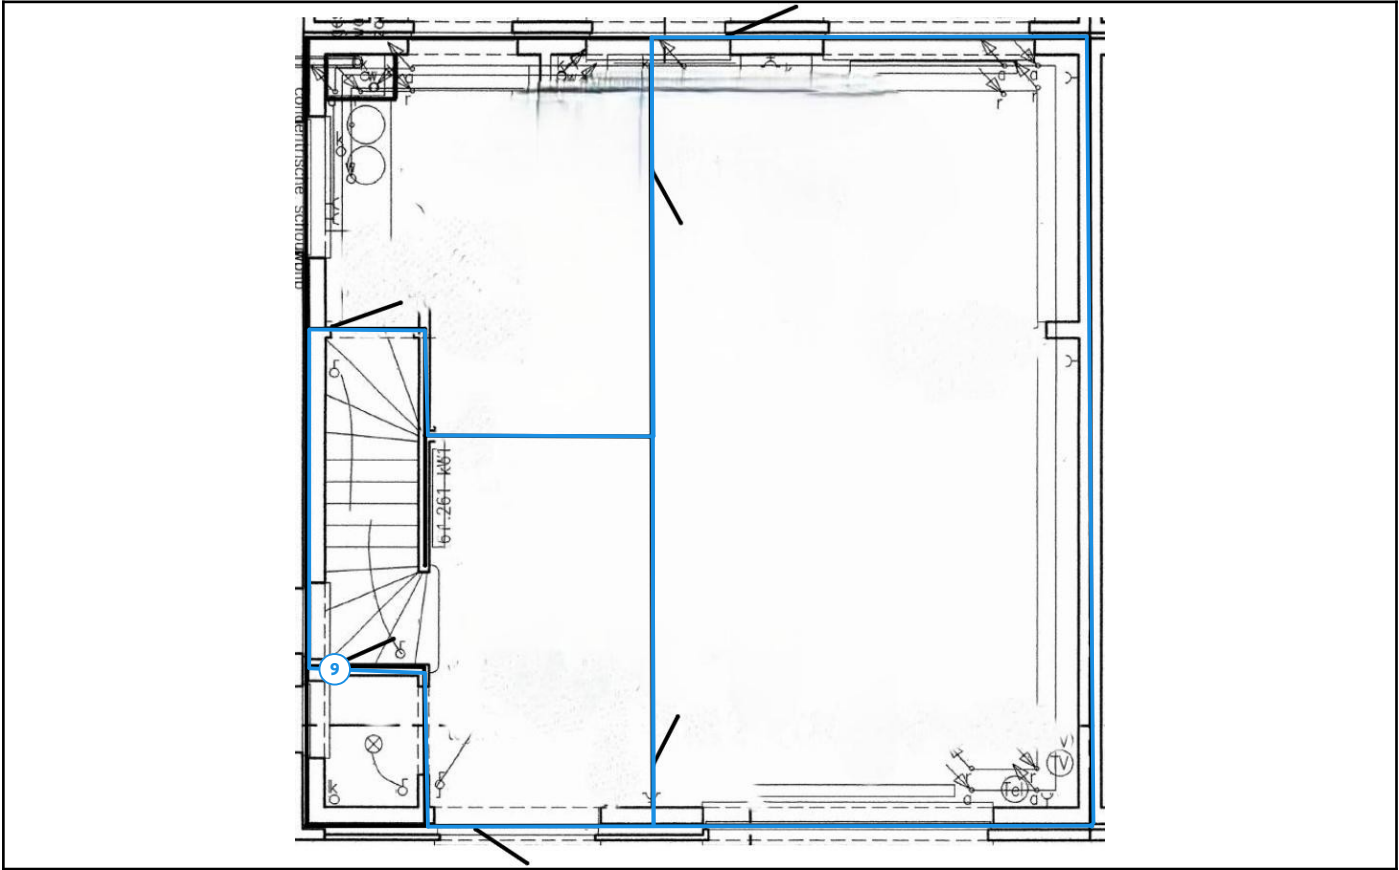
# Plan 1.3: Gelijkvloers

| Beschrijving | Type | Actie |
|---|---|---|
| 9. Pleisterwerk muren | Geen asbest | - |

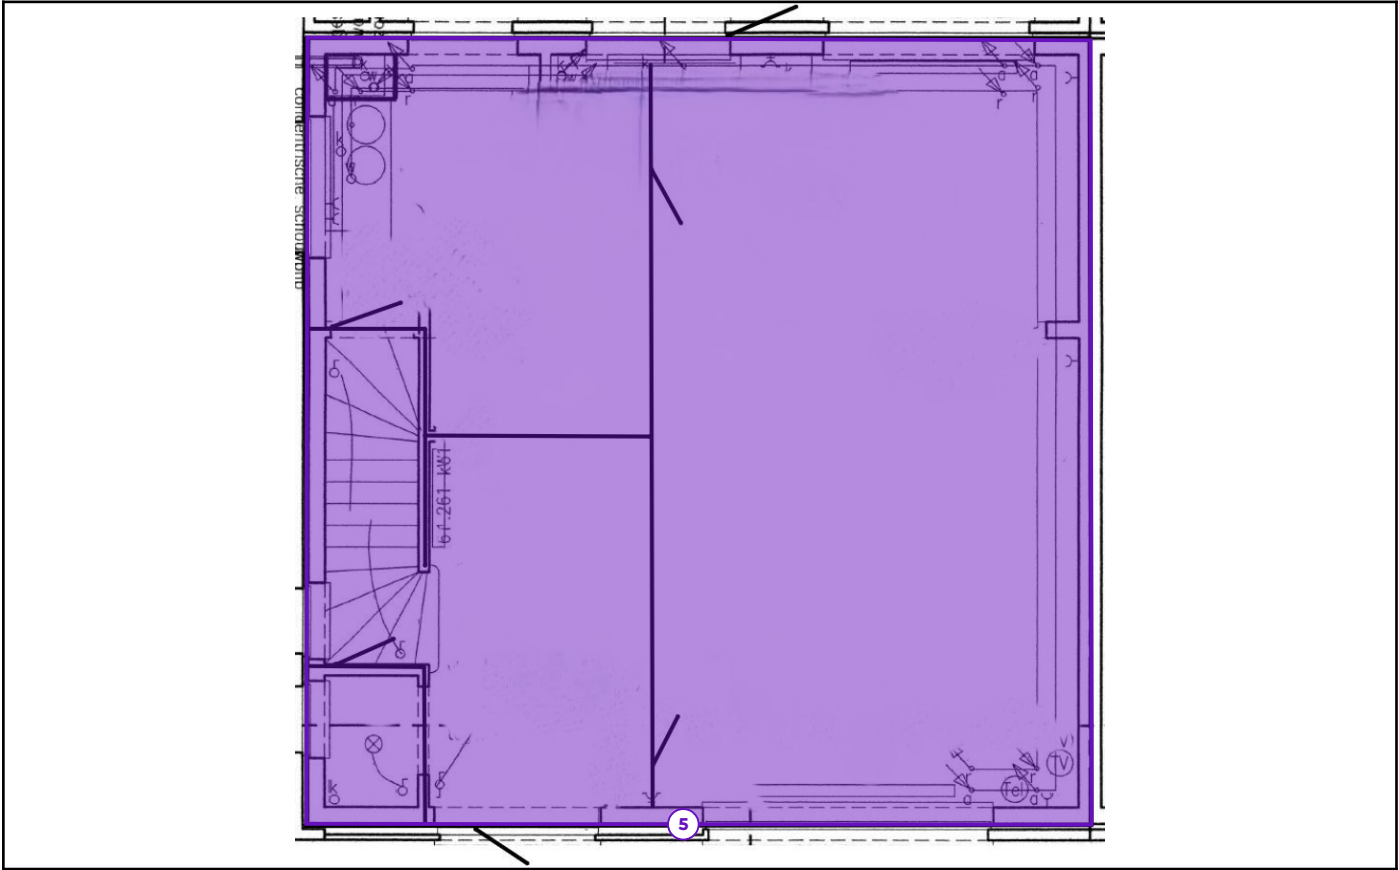
# Plan 1.4: Gelijkvloers

| Beschrijving | Type | Actie |
|---|---|---|
| 5. Afwerking plafonds zonder pleisterwerk | Advies | - |

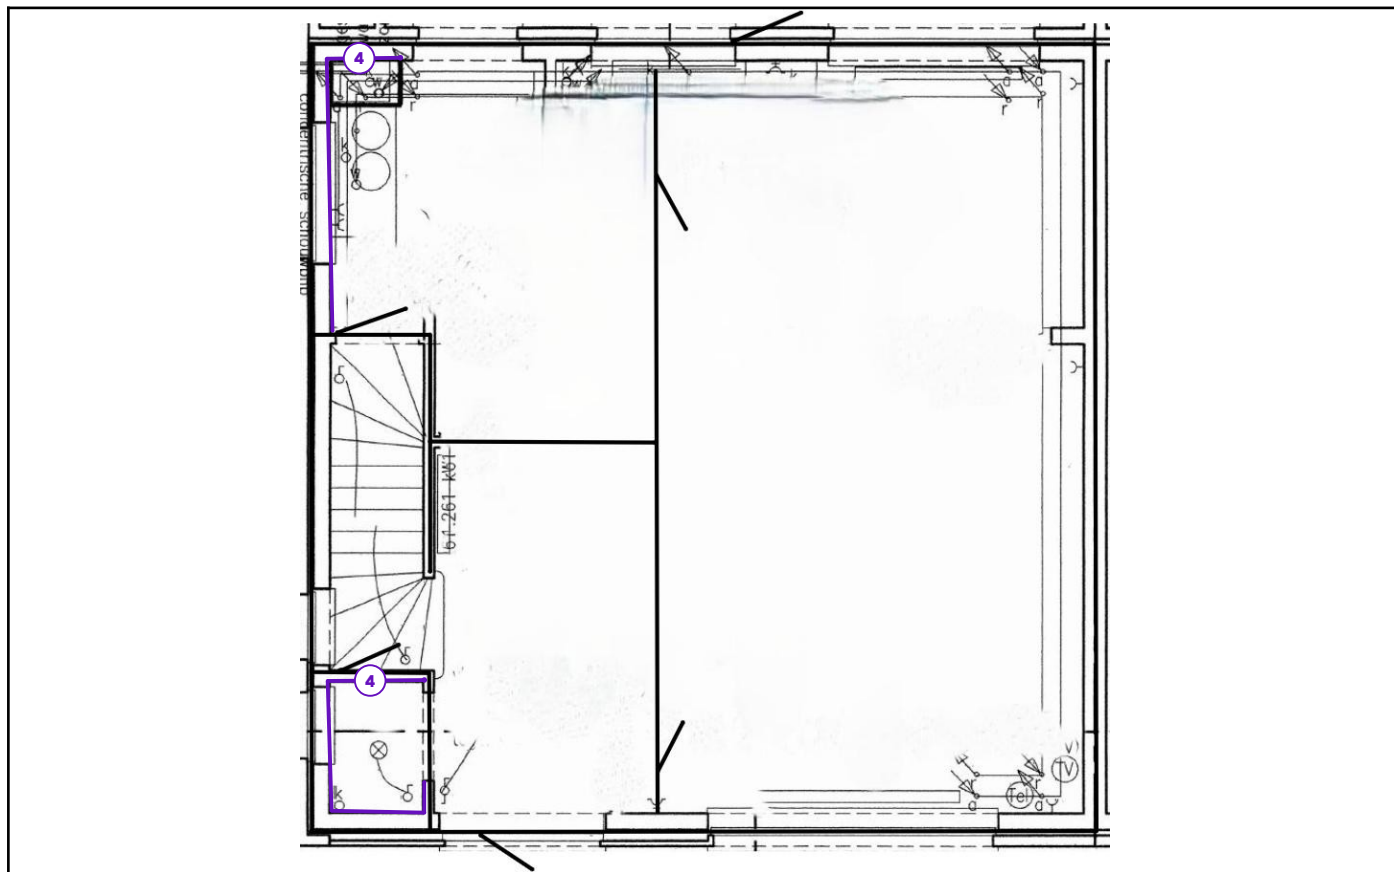
## Plan 1.5: Gelijkvloers

| Beschrijving | Type | Actie |
|---|---|---|
| 4. Lijm achter faiencetegels niet waarneembaar | Advies | - |

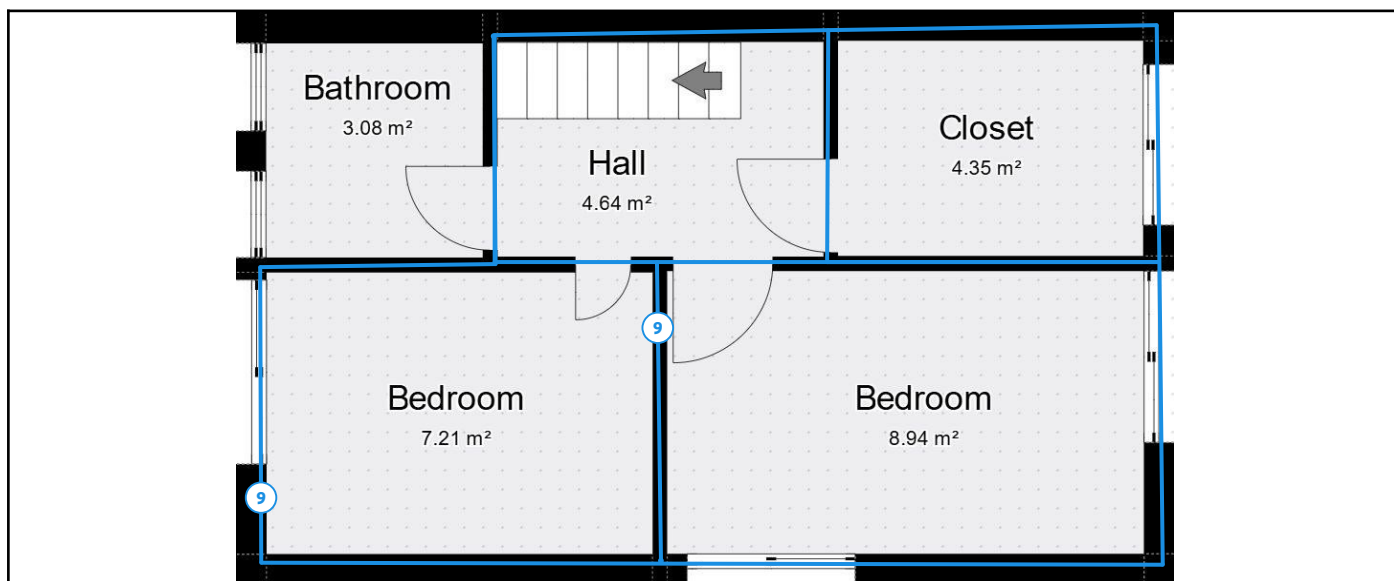
## Plan 1.6: Verdieping 1

| Beschrijving | Type | Actie |
|---|---|---|
| 9. Pleisterwerk muren | Geen asbest | - |

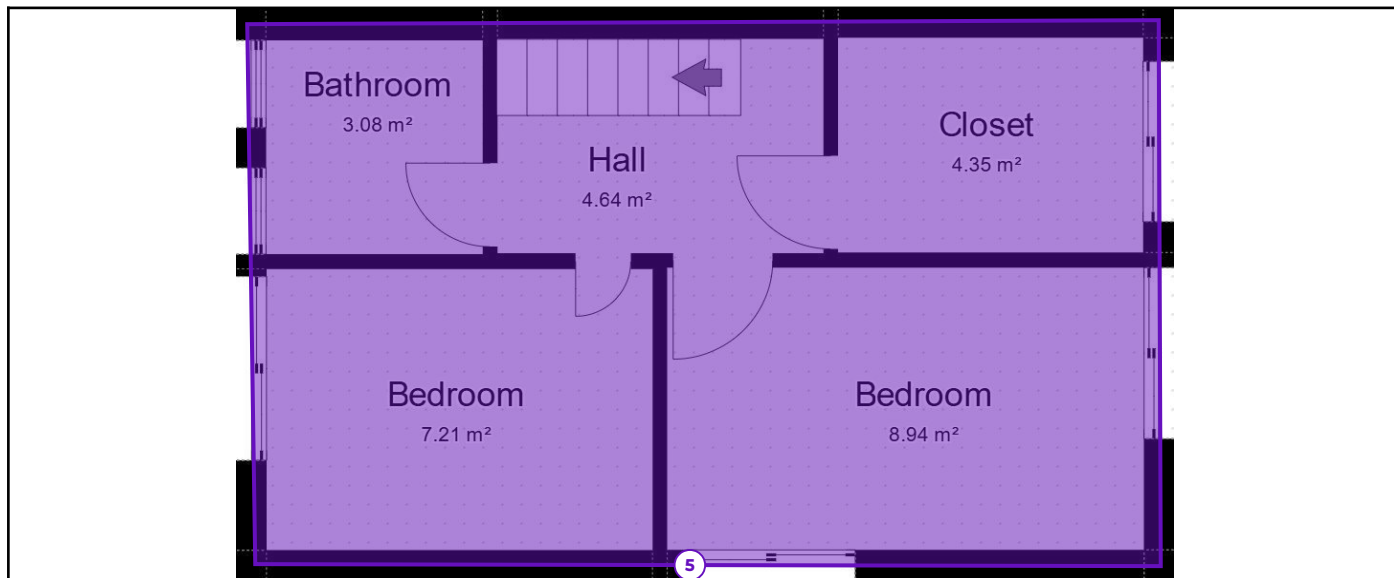
## Plan 1.7: Verdieping 1

| Beschrijving | Type | Actie |
|---|---|---|
| 5. Afwerking plafonds zonder pleisterwerk | Advies | - |

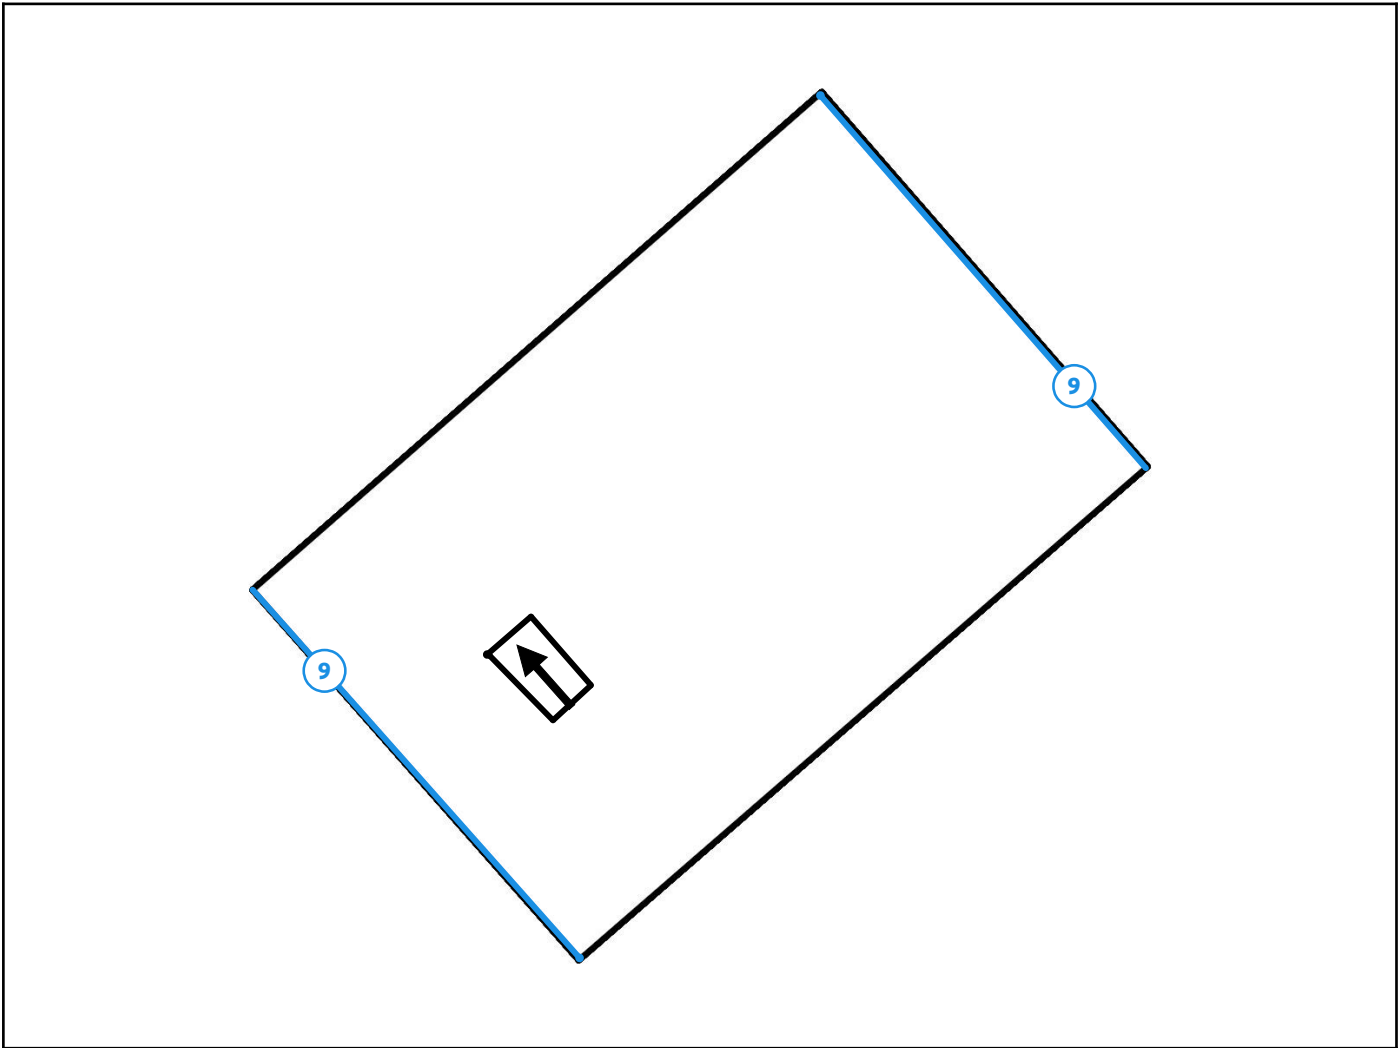
# Plan 1.10: Zolder

| Beschrijving | Type | Actie |
|---|---|---|
| 9. Pleisterwerk muren | Geen asbest | - |

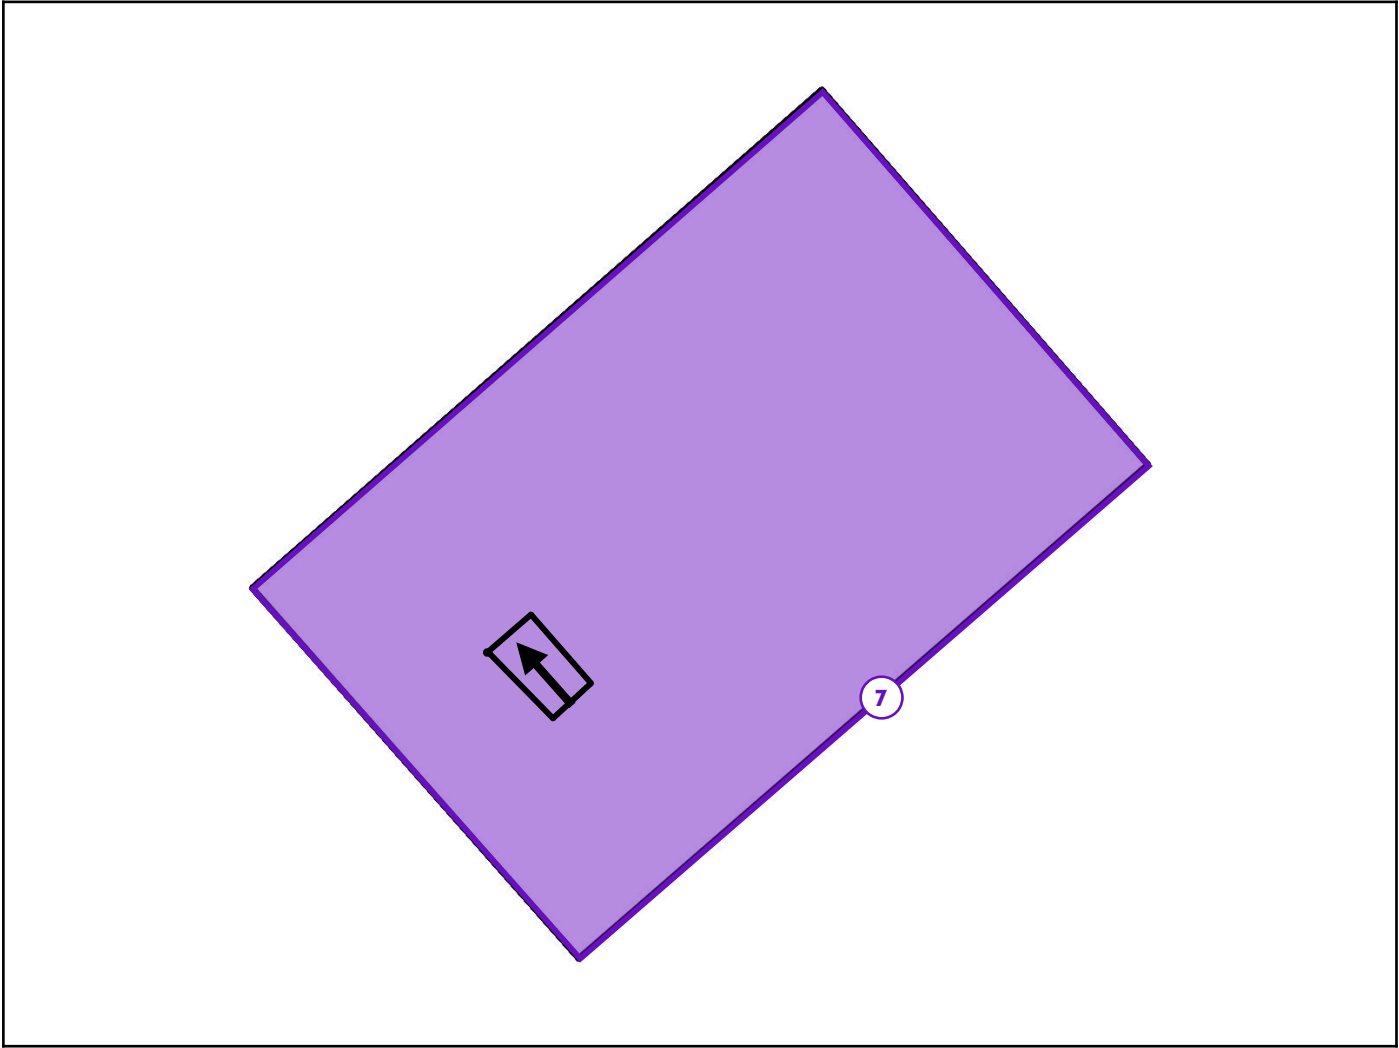
# Plan 1.11: Zolder

| Beschrijving | Type | Actie |
|---|---|---|
| 3. De materialen in en aan de schoorsteen waren niet inspecteerbaar | Beperking | - |

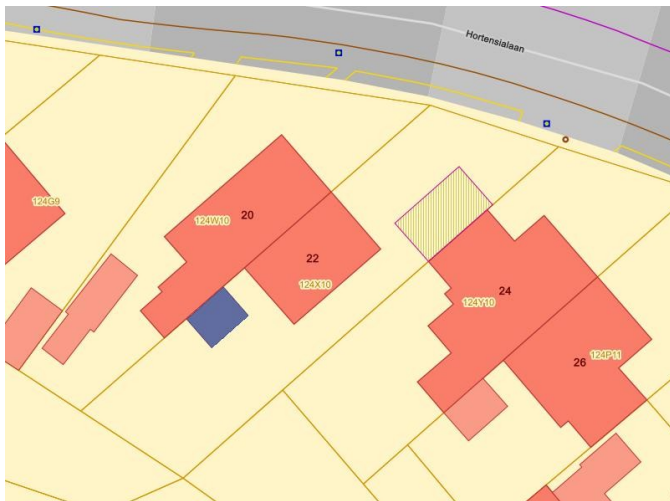
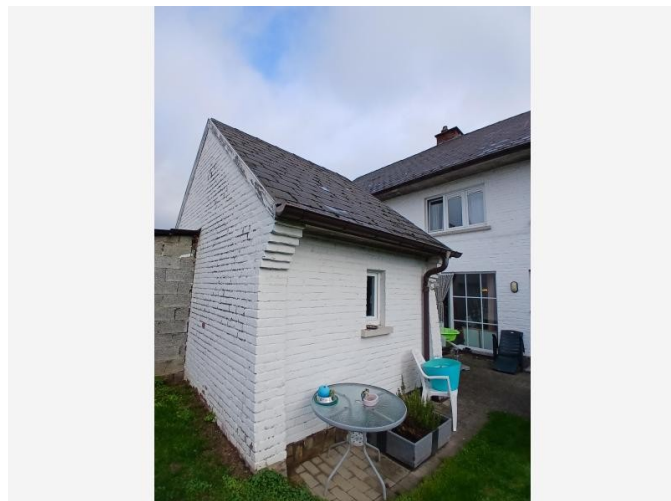
## Zone 2: Bijgebouw

### 1 Asbestmateriaal

| Beschrijving | Type | Actie |
|---|---|---|
| 1. Dak uit leien tuinhuis | Asbestmateriaal | Verwijderen |

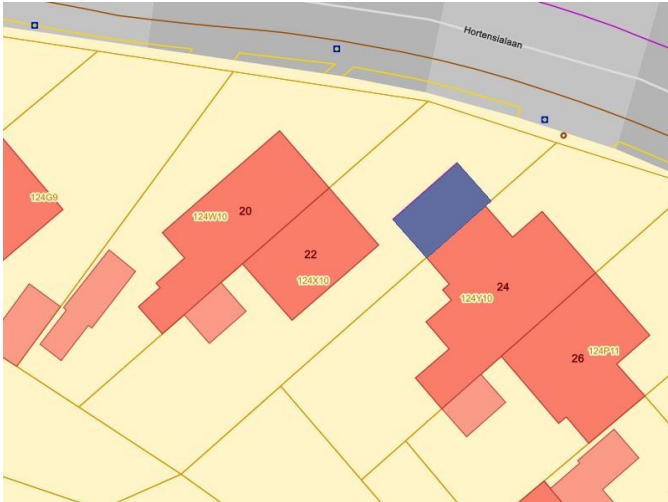
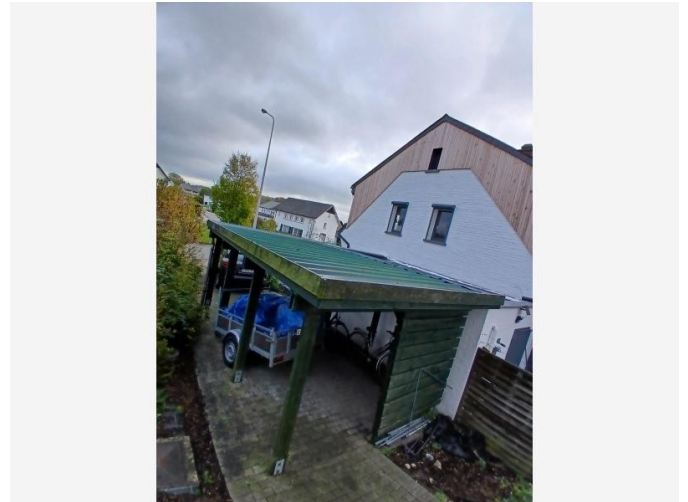
## Zone 3: Afdak

- 0 Asbestmaterialen
- 0 Beperkingen
- 0 Uitsluitingen
- 0 Roerende goederen
- 0 Puin, steenslag, (water)bodem
- 0 Adviezen
- 0 Geen asbest
