# Asbestinventarisatattest

Bergensesteenweg 777/1eL, 1600 Sint-Pieters-Leeuw

Attestnummer : 20251031-000446.000

**Asbestveilig** (maar mogelijk niet asbestvrij)

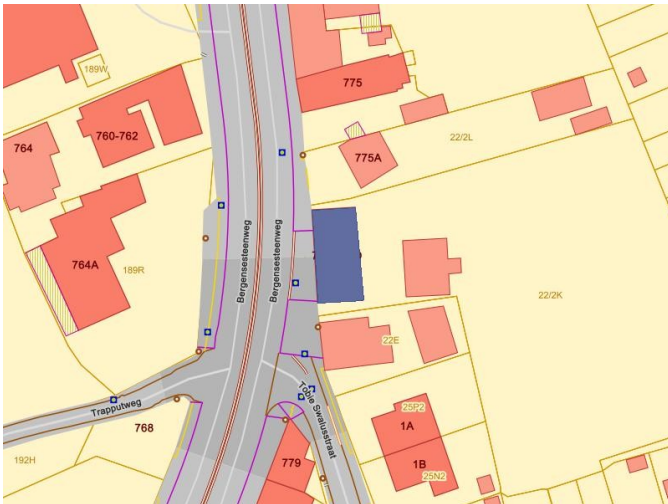
## Zone 1: Hoofdgebouw

Tijdens de inspectie vastgesteld:

- 0 Asbestmaterialen
- 0 Beperkingen
- 0 Uitsluitingen
- 0 Roerende goederen
- 0 Puin, steenslag, (water)bodem
- 2 Adviezen
- 3 Geen asbest
