# Asbestinventarisatattest

Rink 50, 1600 Sint-Pieters-Leeuw

Attestnummer : 20250403-000441.000

**Niet-asbestveilig**

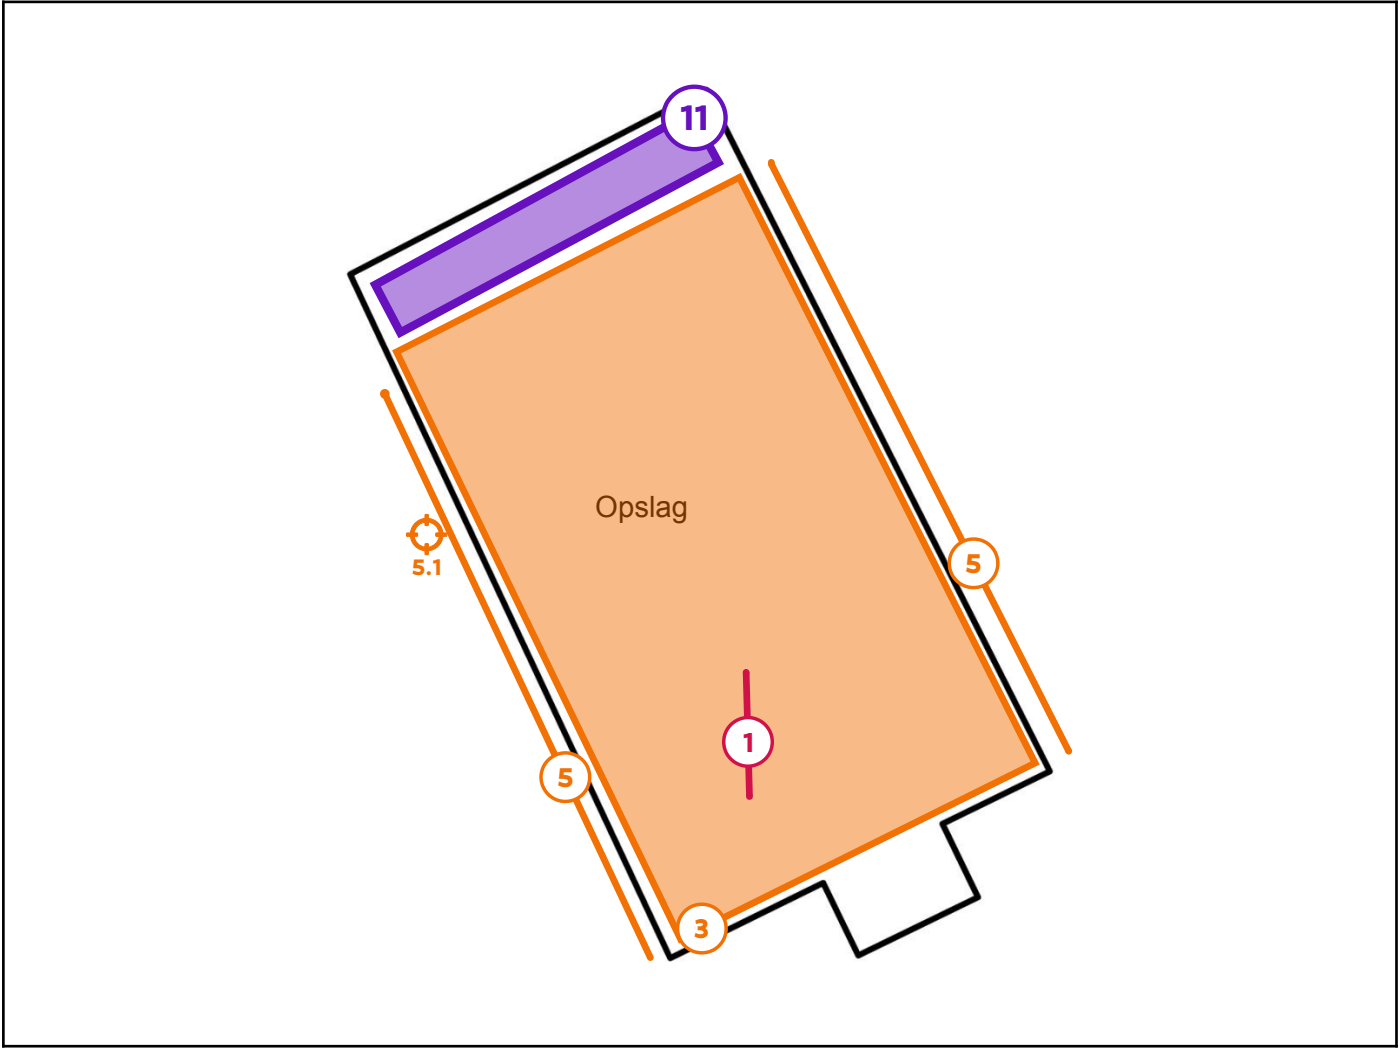
## Plan 2.1: Bijgebouw plan

| Beschrijving | Type | Actie |
|---|---|---|
| 11. Deel van het bijgebouw was niet veilig te betreden | Beperking | - |
