# Asbestinventarisatetest

Violierlaan 24, 1740 Ternat

Attestnummer : 20251010-000192.002

**Niet-asbestveilig**

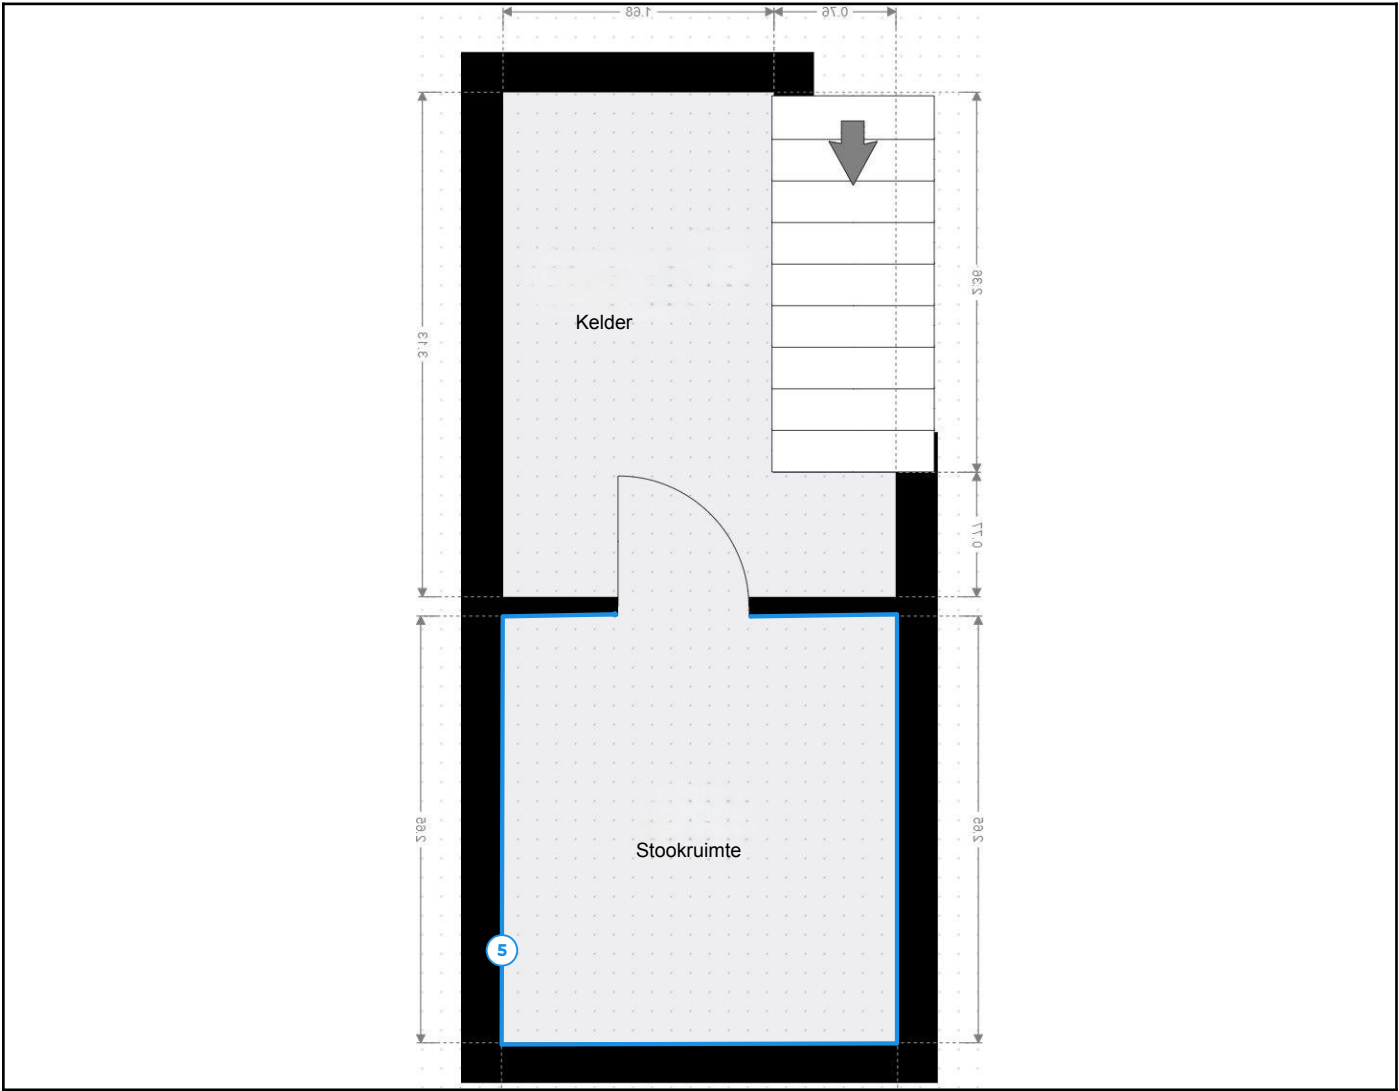
# Plan 1.1: Verdieping -1

| Beschrijving | Type | Actie |
|---|---|---|
| 5. Cementering kelder | Geen asbest | - |

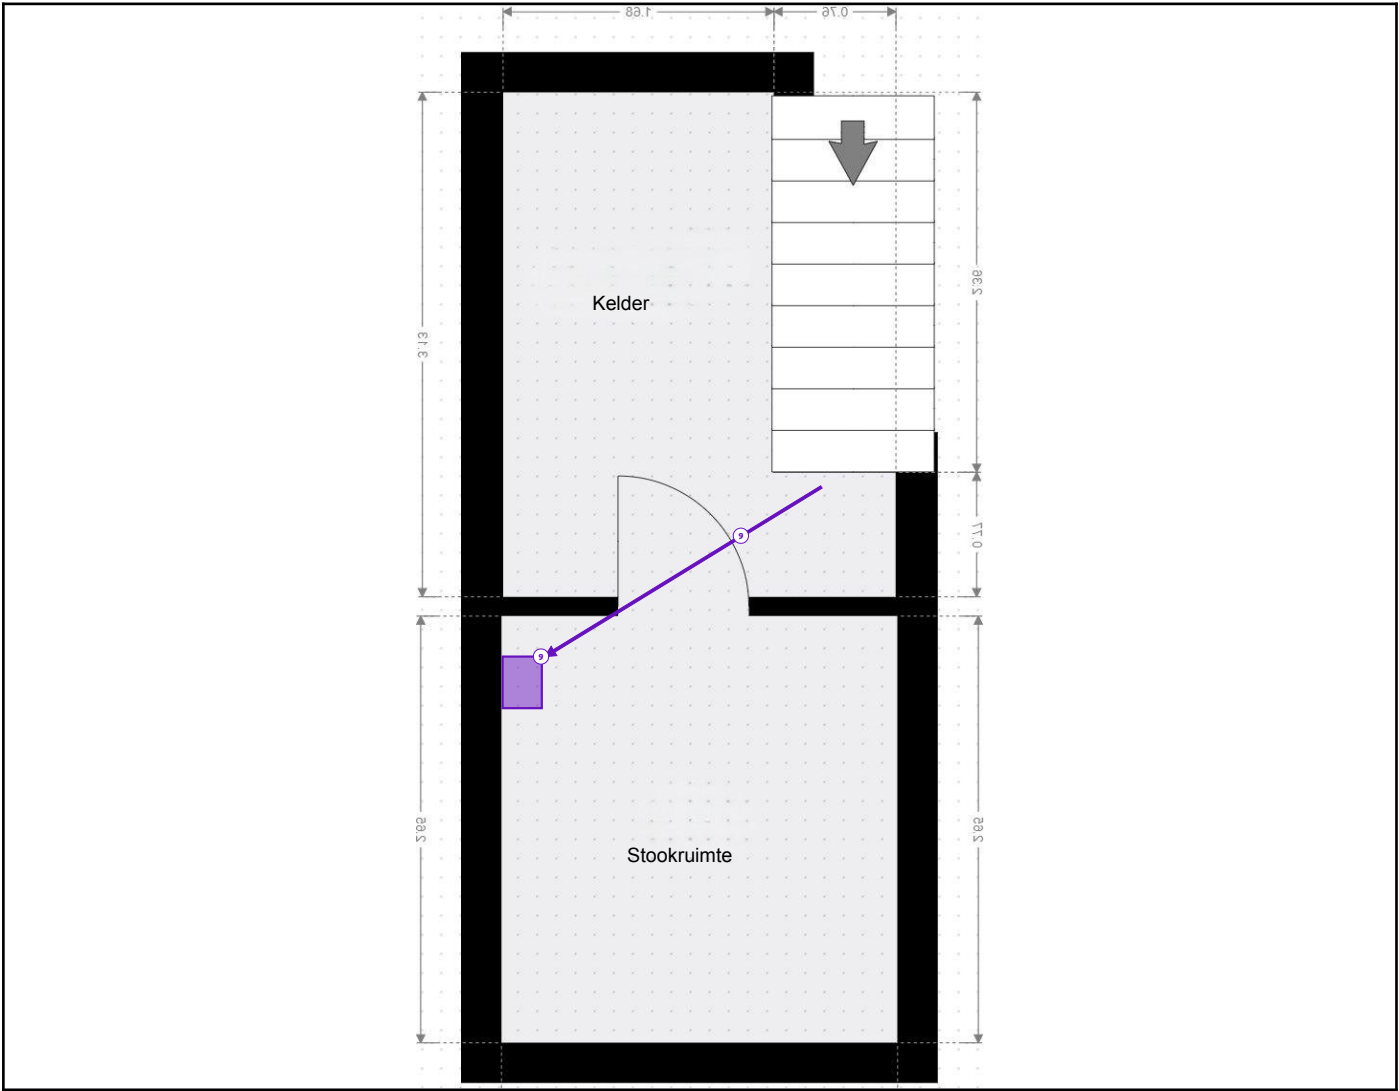
# Plan 1.2: Verdieping -1

| Beschrijving | Type | Actie |
|---|---|---|
| 9. CV-ketel niet asbestverdacht | Overige ruimte of materiaal | - |

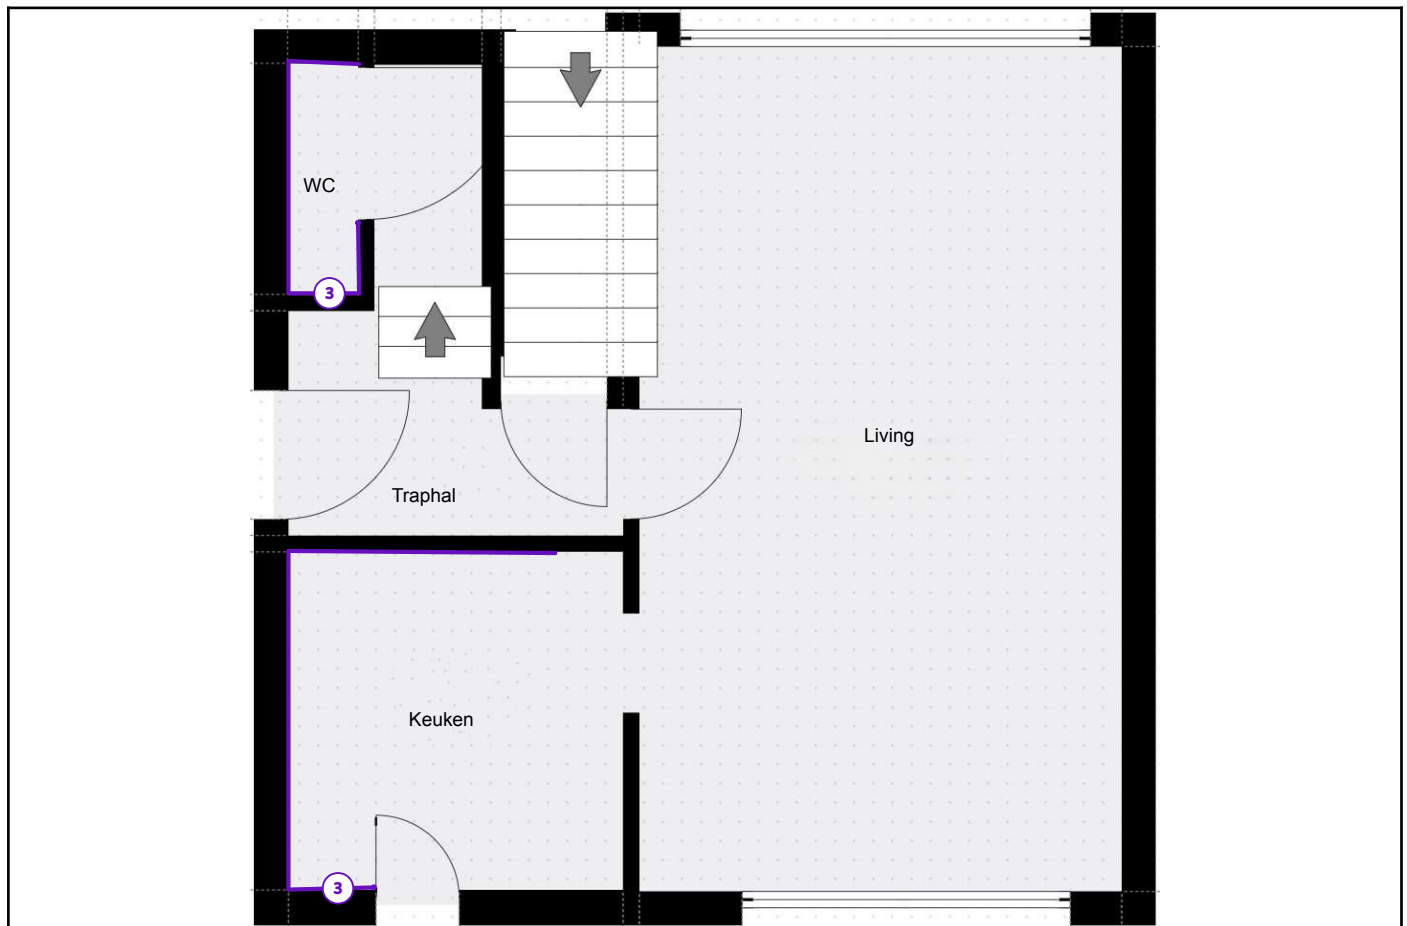
## Plan 1.3: Verdieping 0

| Beschrijving | Type | Actie |
|---|---|---|
| 3. Lijm achter faiencetegels niet waarneembaar | Advies | - |

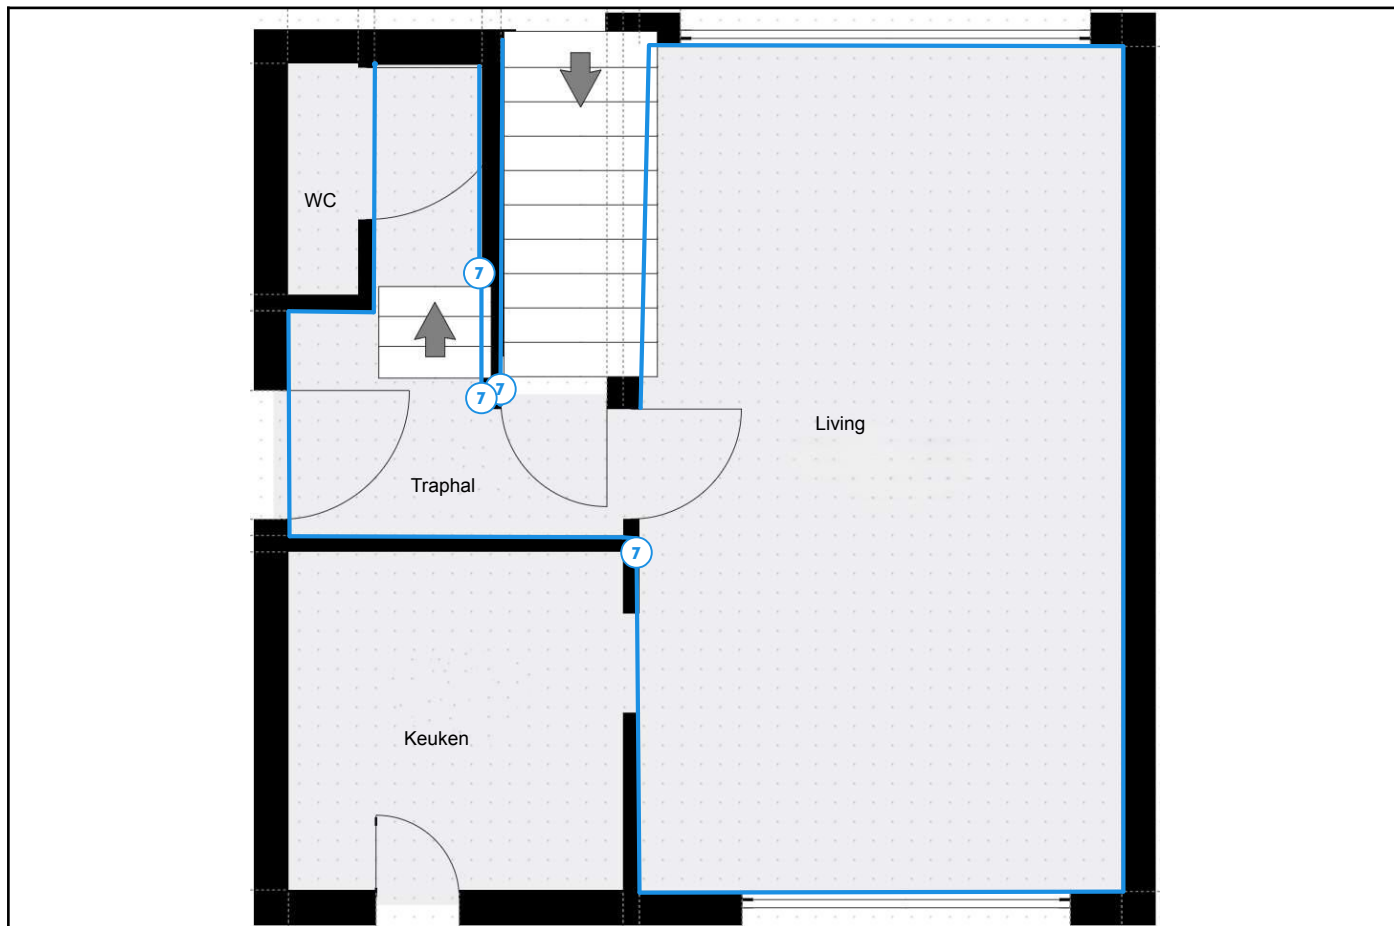
## Plan 1.4: Verdieping 0

| Beschrijving | Type | Actie |
|---|---|---|
| 7. Pleisterwerk muren | Geen asbest | - |

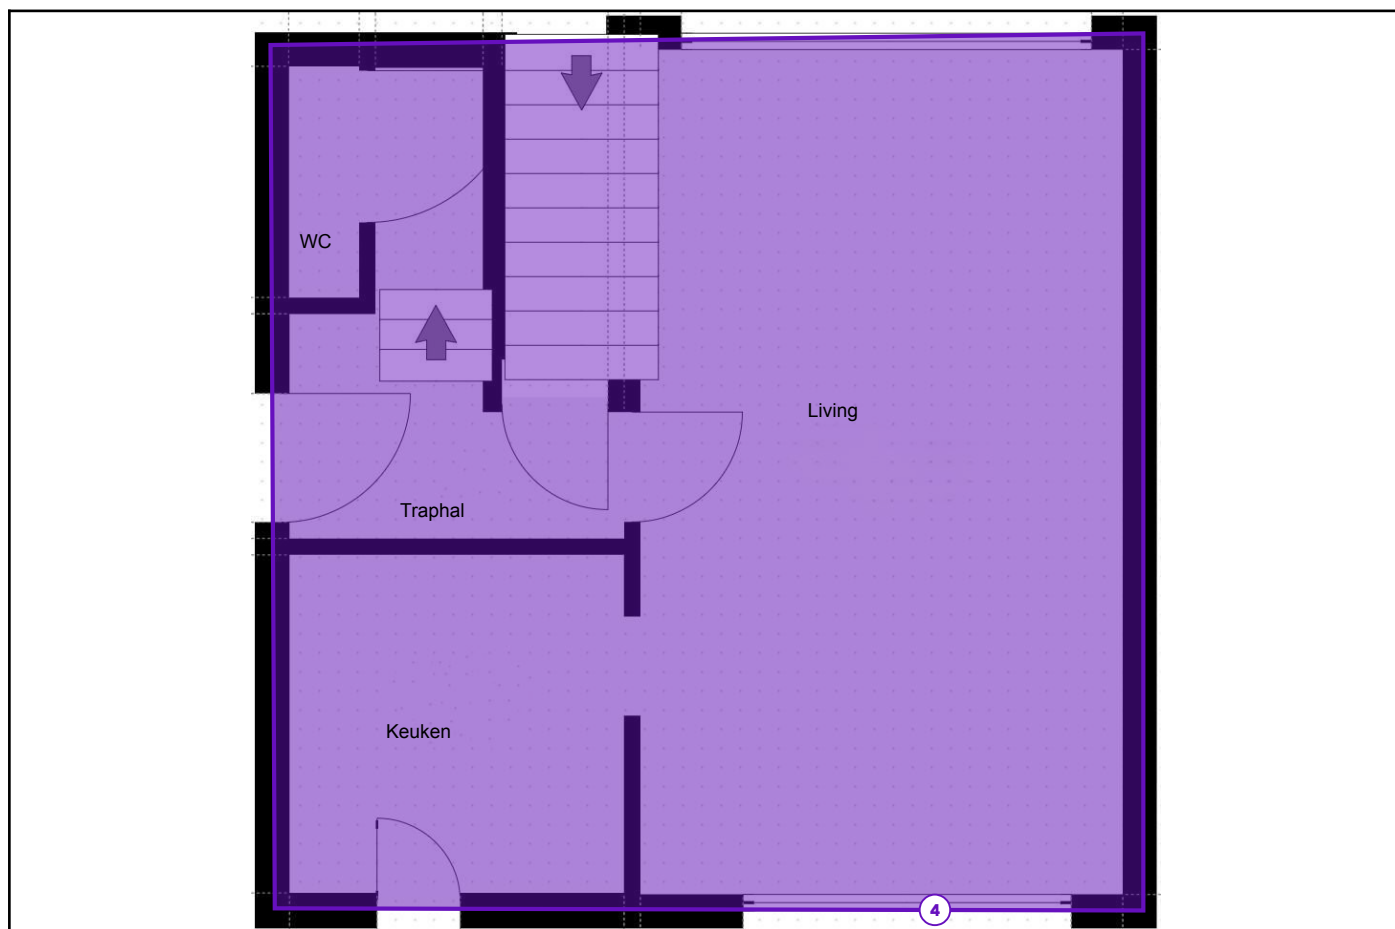
## Plan 1.5: Verdieping 0

| Beschrijving | Type | Actie |
|---|---|---|
| 4. Afwerking plafonds zonder pleisterwerk | Advies | - |

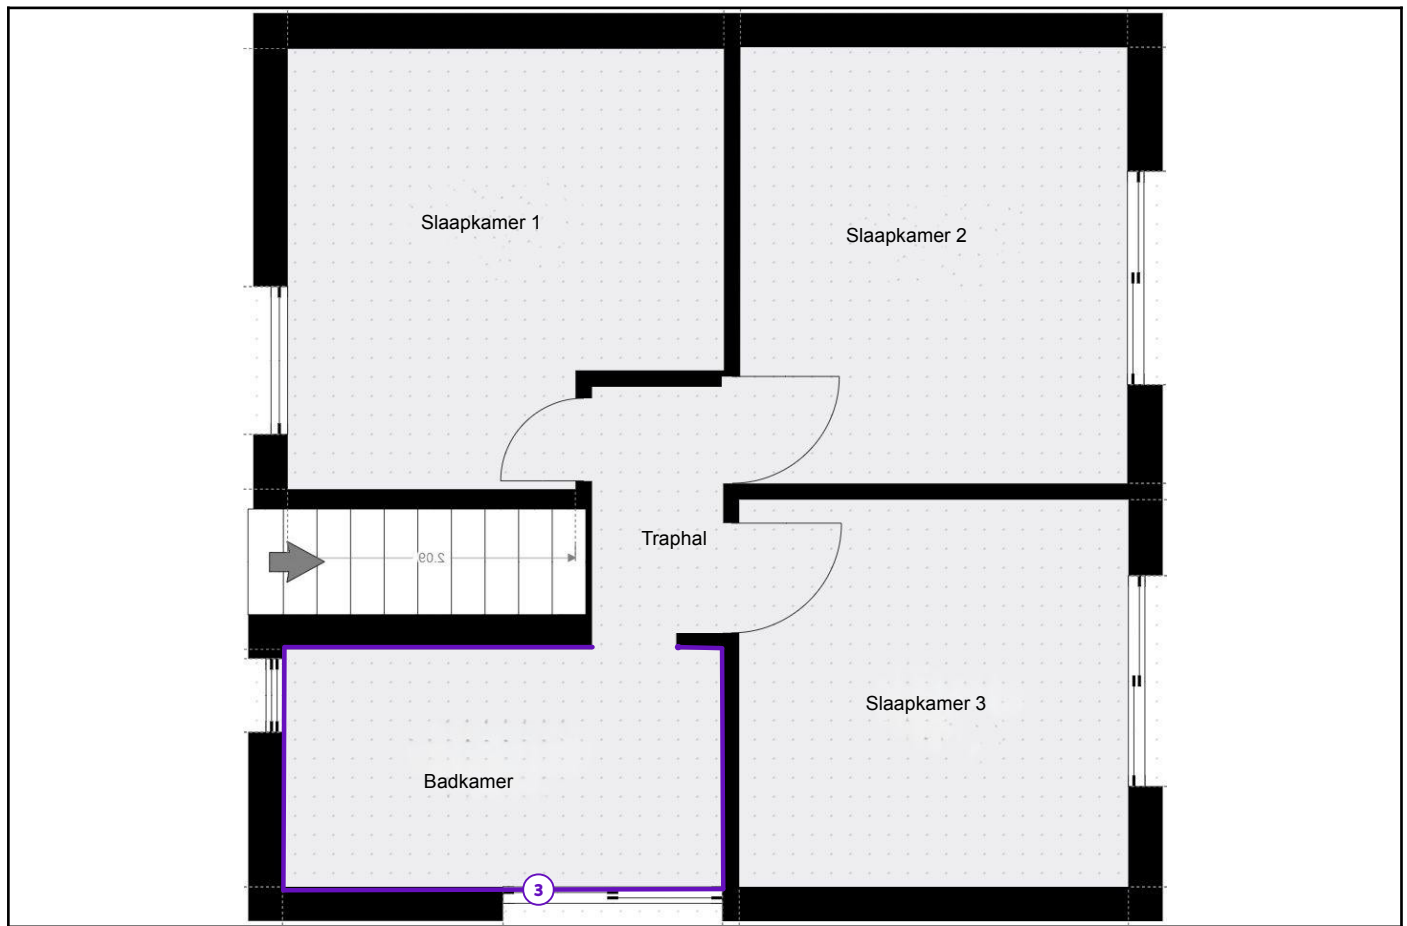
## Plan 1.6: Verdieping 1

| Beschrijving | Type | Actie |
|---|---|---|
| 3. Lijm achter faiencetegels niet waarneembaar | Advies | - |

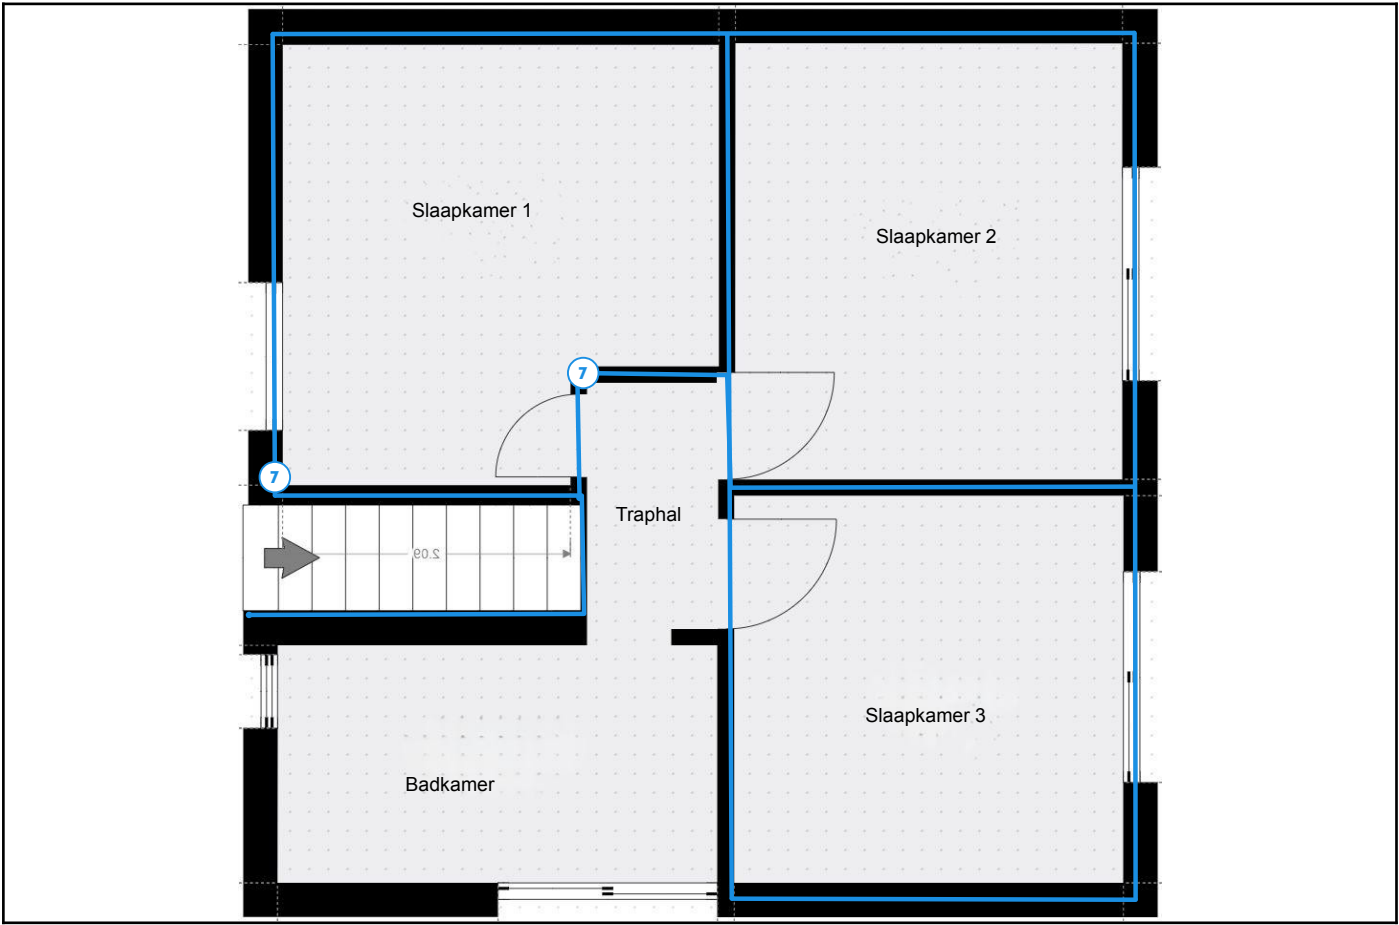
# Plan 1.7: Verdieping 1

| Beschrijving | Type | Actie |
|---|---|---|
| 7. Pleisterwerk muren | Geen asbest | - |

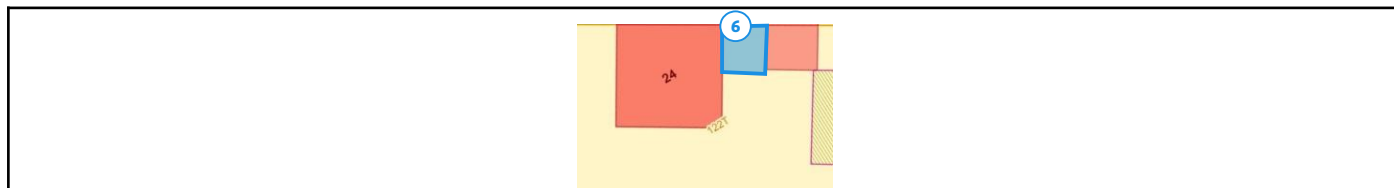
## Plan 2.2: Plan

| Beschrijving | Type | Actie |
|---|---|---|
| 6. Bitumineuze golfplaten | Geen asbest | - |
