# Asbestinventarisatetest

Violierlaan 20, 1740 Ternat

Attestnummer : 20251010-000187.000

**Niet-asbestveilig**

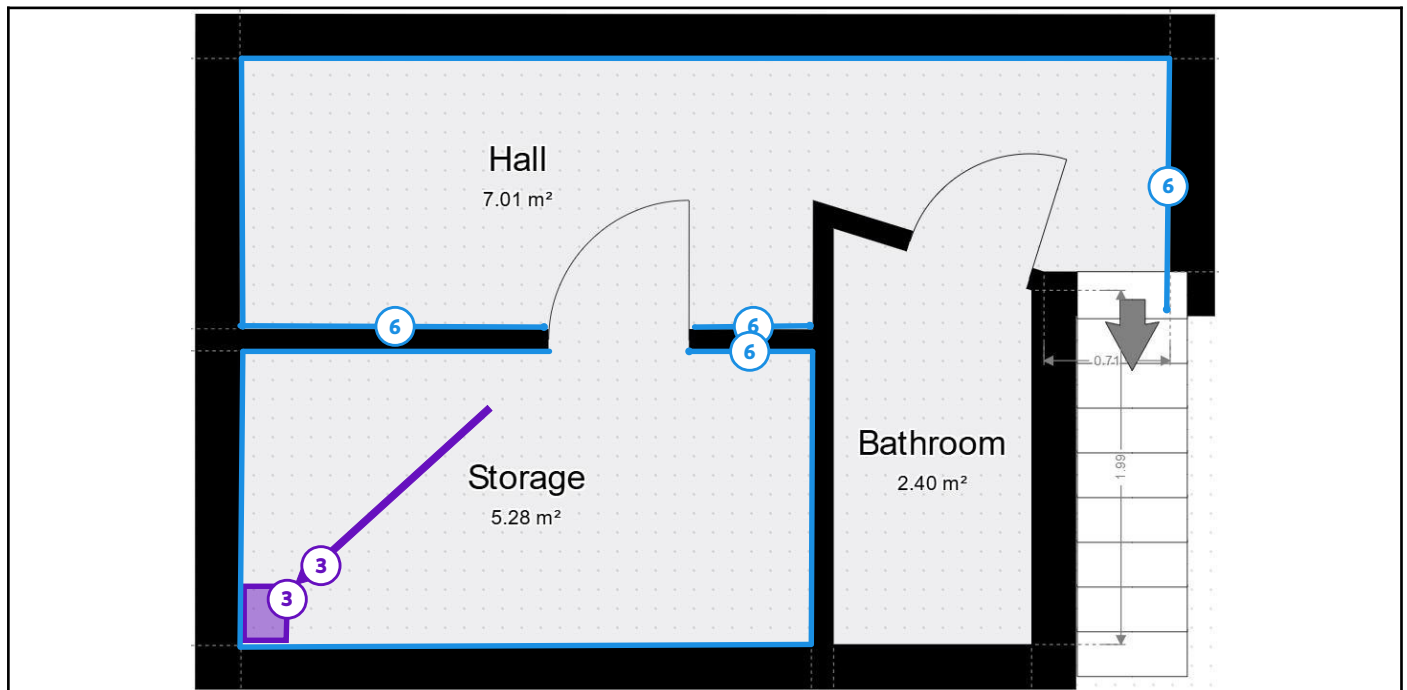
## Plan 1.1: Verdieping -1

| Beschrijving | Type | Actie |
|---|---|---|
| 6. Cementering kelder | Geen asbest | - |

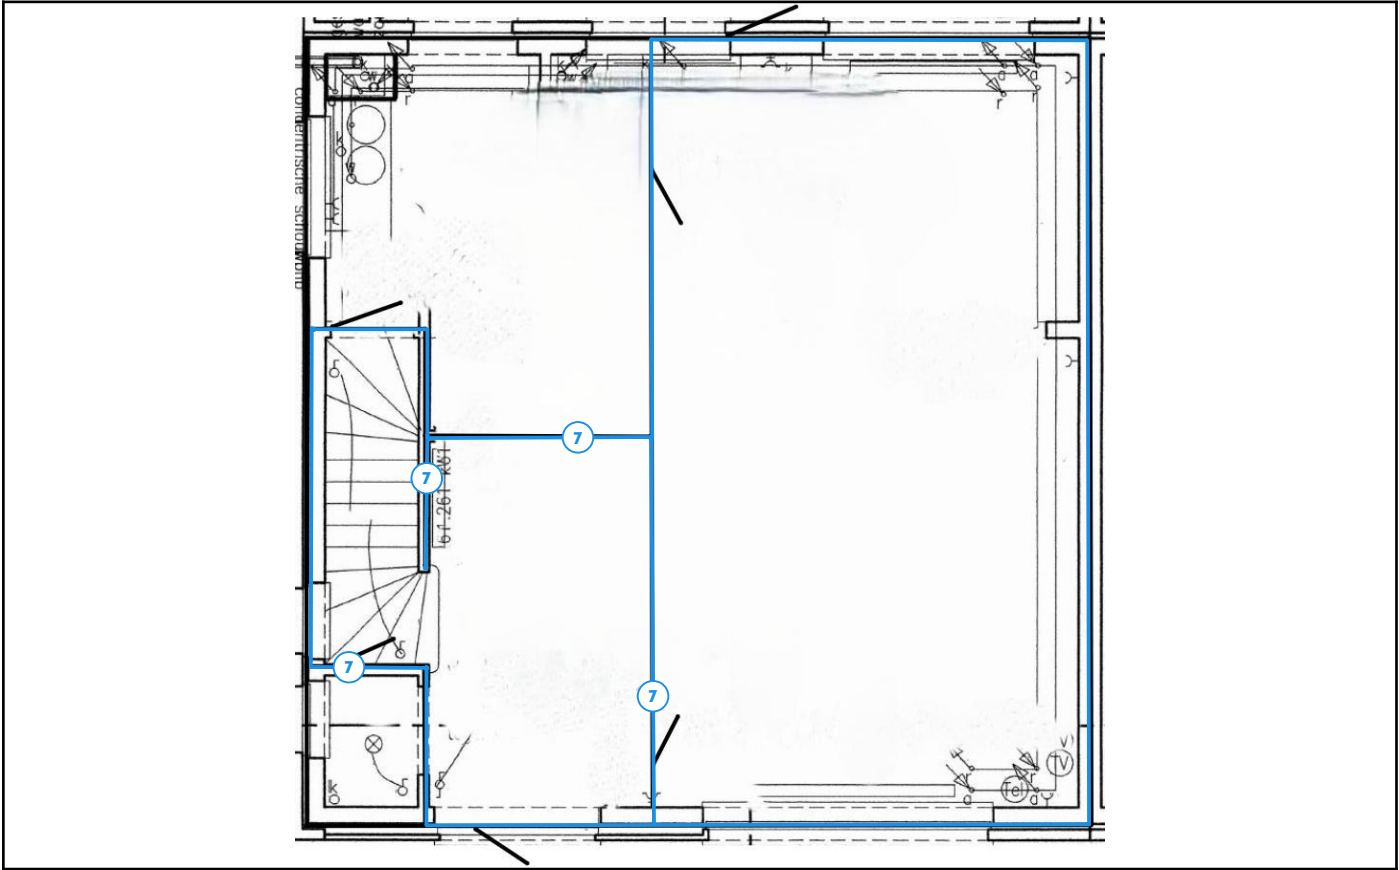
# Plan 1.2: Gelijkvloers

| Beschrijving | Type | Actie |
|---|---|---|
| 7. Pleisterwerk muren | Geen asbest | - |

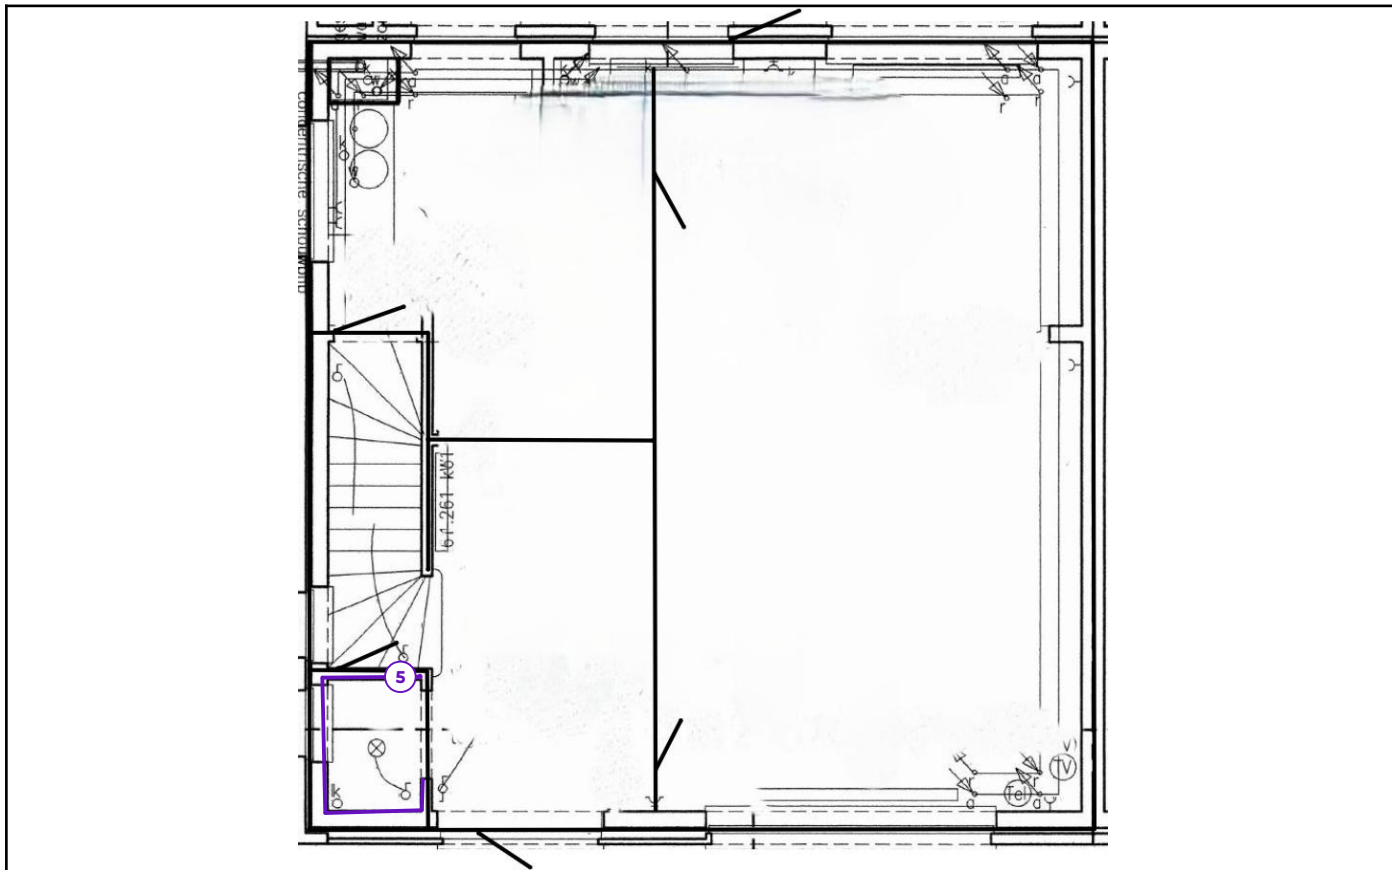
## Plan 1.3: Gelijkvloers

| Beschrijving | Type | Actie |
|---|---|---|
| 5. Lijm achter faiencetegels niet waarneembaar | Advies | - |

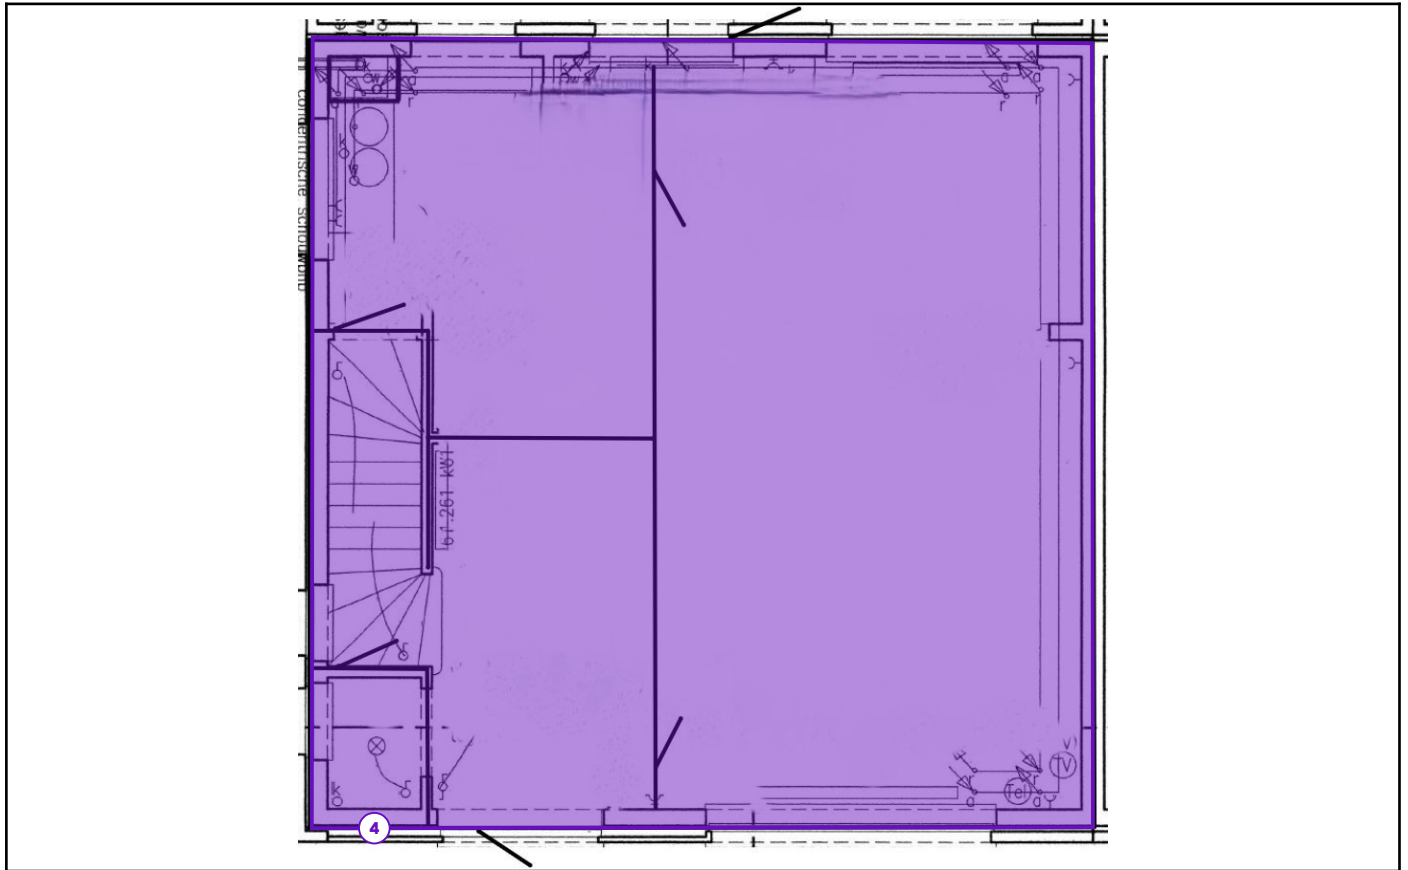
## Plan 1.4: Gelijkvloers

| Beschrijving | Type | Actie |
|---|---|---|
| 4. Afwerking plafonds zonder pleisterwerk | Advies | - |

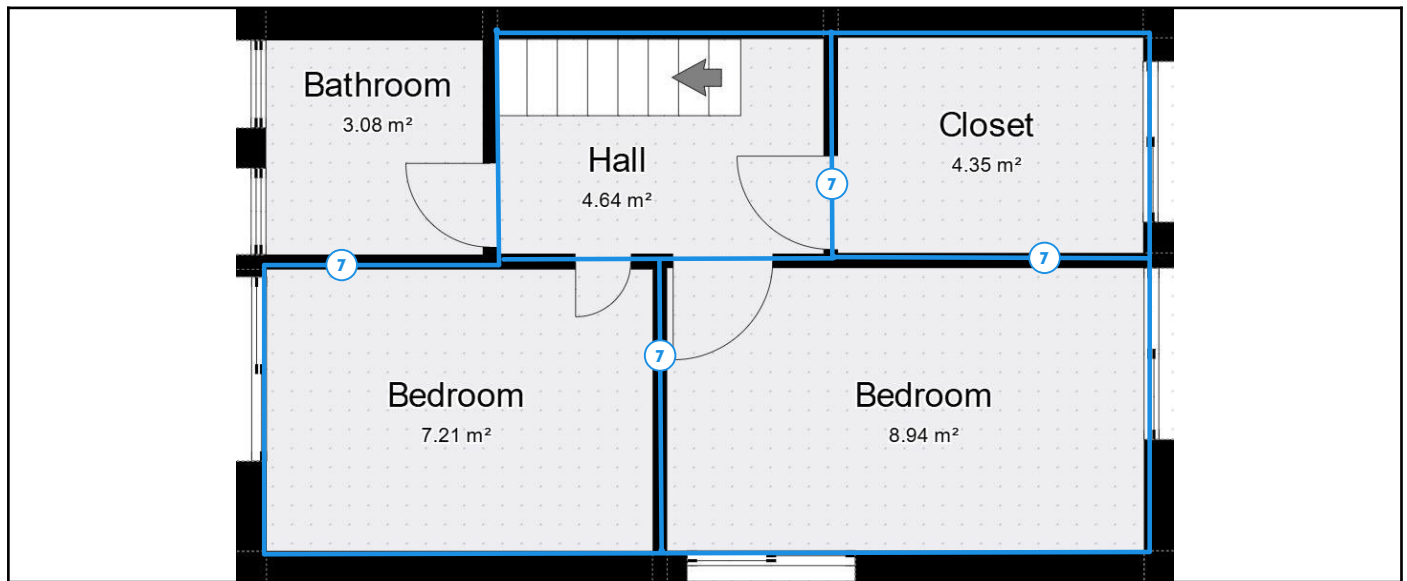
## Plan 1.6: Verdieping 1

| Beschrijving | Type | Actie |
|---|---|---|
| 7. Pleisterwerk muren | Geen asbest | - |

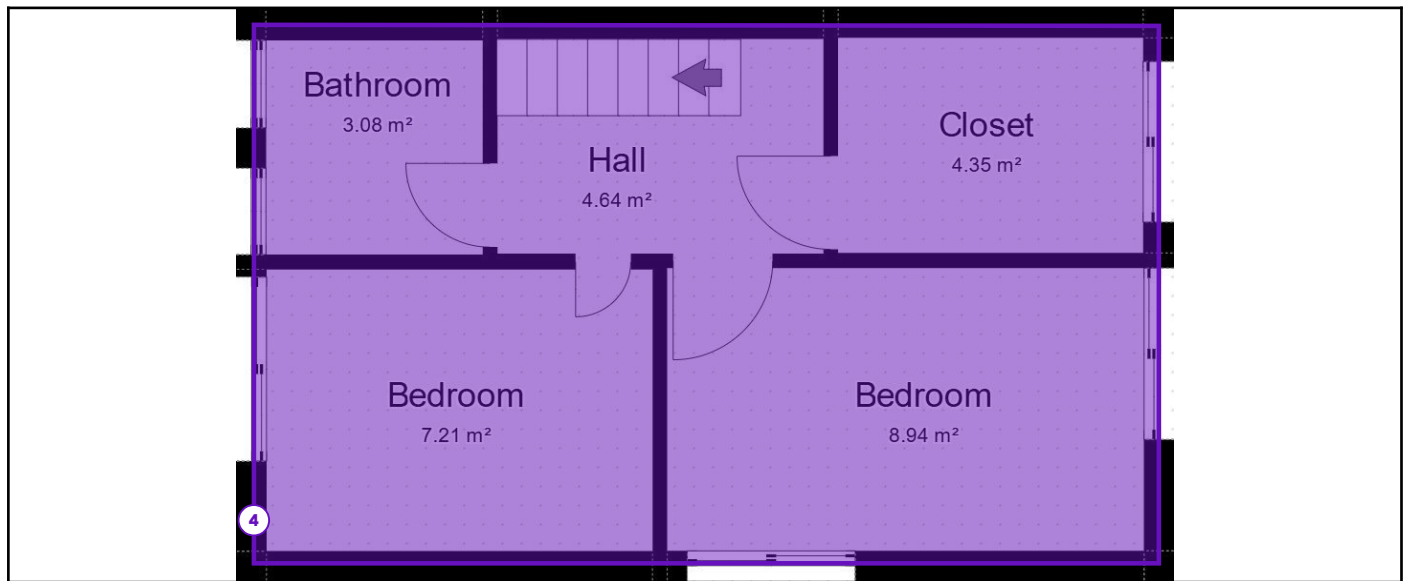
## Plan 1.7: Verdieping 1

| Beschrijving | Type | Actie |
|---|---|---|
| 4. Afwerking plafonds zonder pleisterwerk | Advies | - |
