Asbestinventarisatetest

Terbiest 41, 3800 Sint-Truiden

Attestnummer : 20231222-000119.000

Niet-asbestveilig

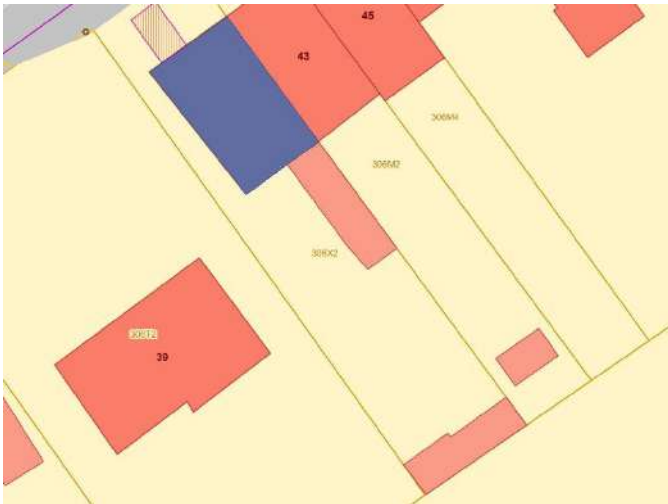
Zone 1: Hoofdgebouw

- 5** **Asbestmaterialen**
- 0 Beperkingen
- 0 Uitsluitingen
- 0 Roerende goederen
- 0 Puin, steenslag, (water)bodem
- 0 Adviezen
- 3** **Geen asbest**

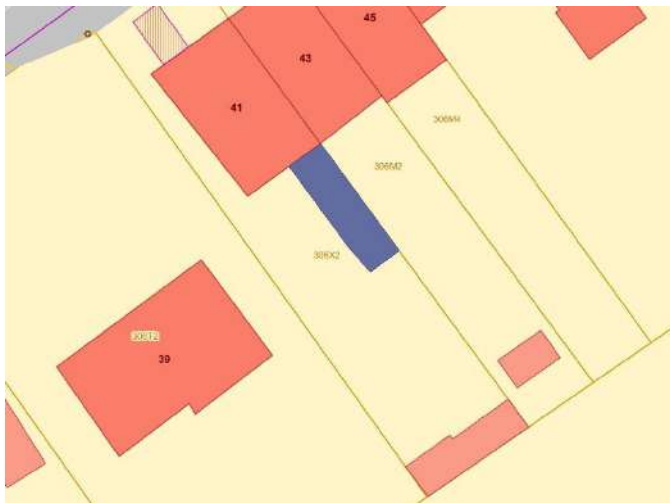
Zone 2: Bijgebouw

- 0 Asbestmaterialen
- 0 Beperkingen
- 0 Uitsluitingen
- 0 Roerende goederen
- 0 Puin, steenslag, (water)bodem
- 0 Adviezen
- 0 Geen asbest

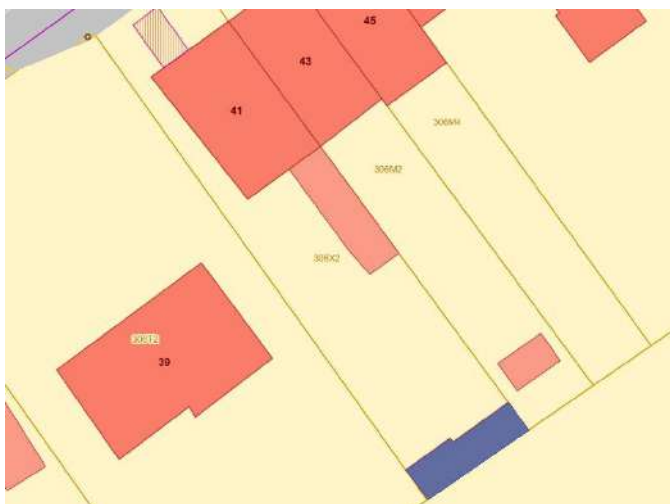
Zone 3: Bijgebouw

- 0 Asbestmaterialen
- 0 Beperkingen
- 0 Uitsluitingen
- 0 Roerende goederen
- 0 Puin, steenslag, (water)bodem
- 0 Adviezen
- 0 Geen asbest

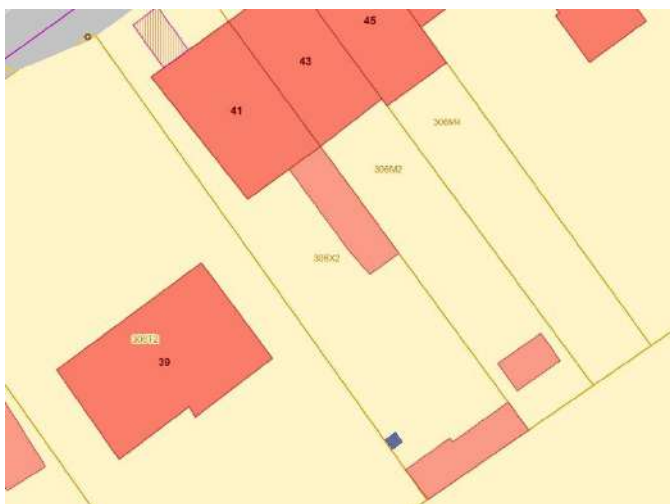
Zone 4: Constructie

- 0 Asbestmaterialen
- 0 Beperkingen
- 0 Uitsluitingen
- 0 Roerende goederen
- 0 Puin, steenslag, (water)bodem
- 0 Adviezen
- 0 Geen asbest
