Asbestinventarisatetest

Rijkswachtstraat 1, 3440 Zoutleeuw

Attestnummer : 20231027-000165.000

Uitgegeven op : 27.10.2023

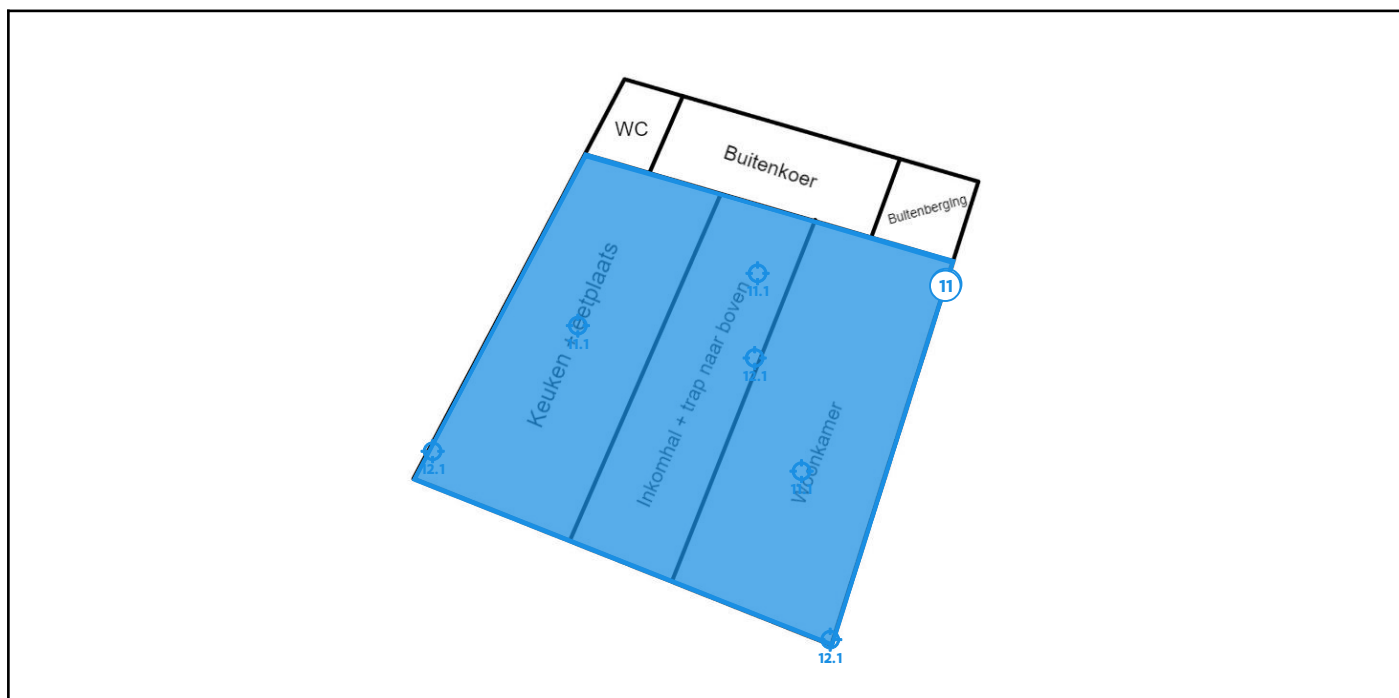
Plan 1.4: Plan gelijkvloers

Beschrijving	Type	Actie
11. Pleisterwerk plafonds	Geen asbest	-
11.1 Code: 004	Mengmonster	-
12. Pleisterwerk muren	Geen asbest	-
12.1 Code: 002	Mengmonster	-

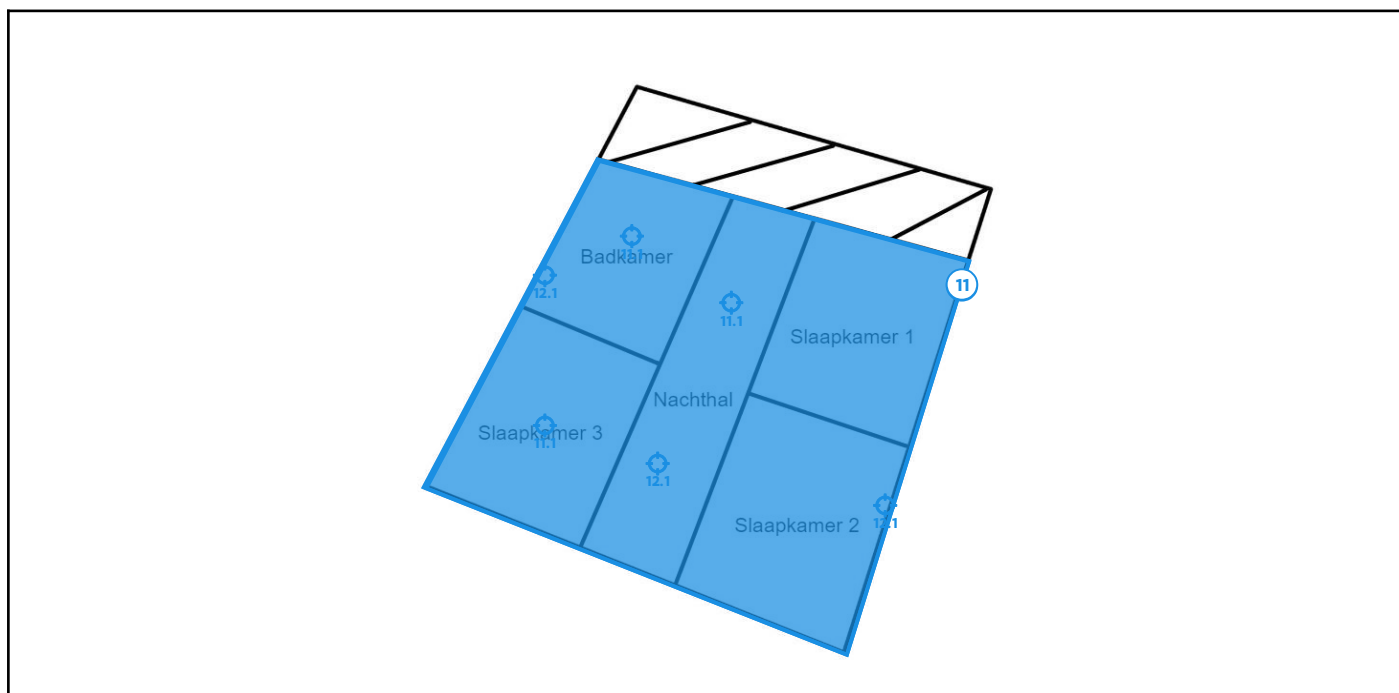
Plan 1.5: Plan eerste verdieping

Beschrijving	Type	Actie
11. Pleisterwerk plafonds	Geen asbest	-
11.1 Code: 004	Mengmonster	-
12. Pleisterwerk muren	Geen asbest	-
12.1 Code: 002	Mengmonster	-
