# Asbestinventarisatetest

Beemdwijk 8, 3891 Gingelom

Attestnummer : 20240619-000567.000

Uitgegeven op : 19.06.2024

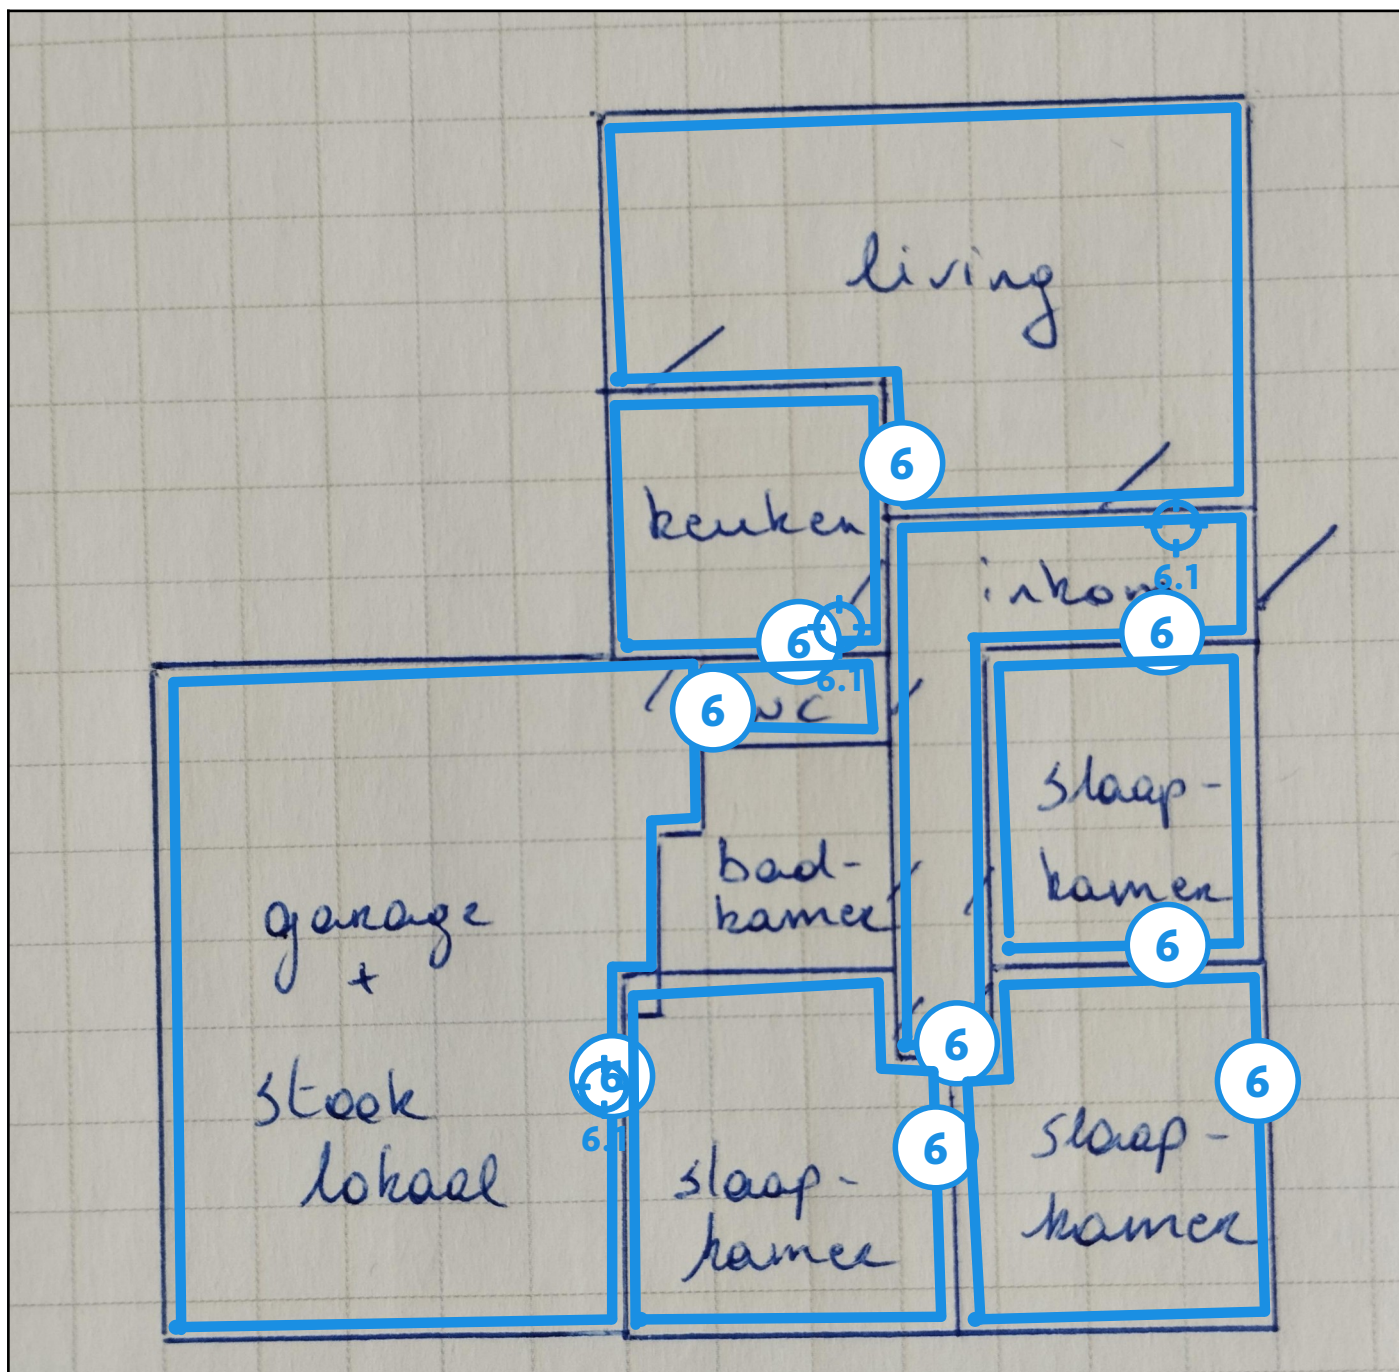
## Plan 1.1: Gelijkvloers pleisterwerk

Beschrijving	Type	Actie
6. Pleisterwerk wanden	Geen asbest	-
6.1 Code: 1	Mengmonster	-

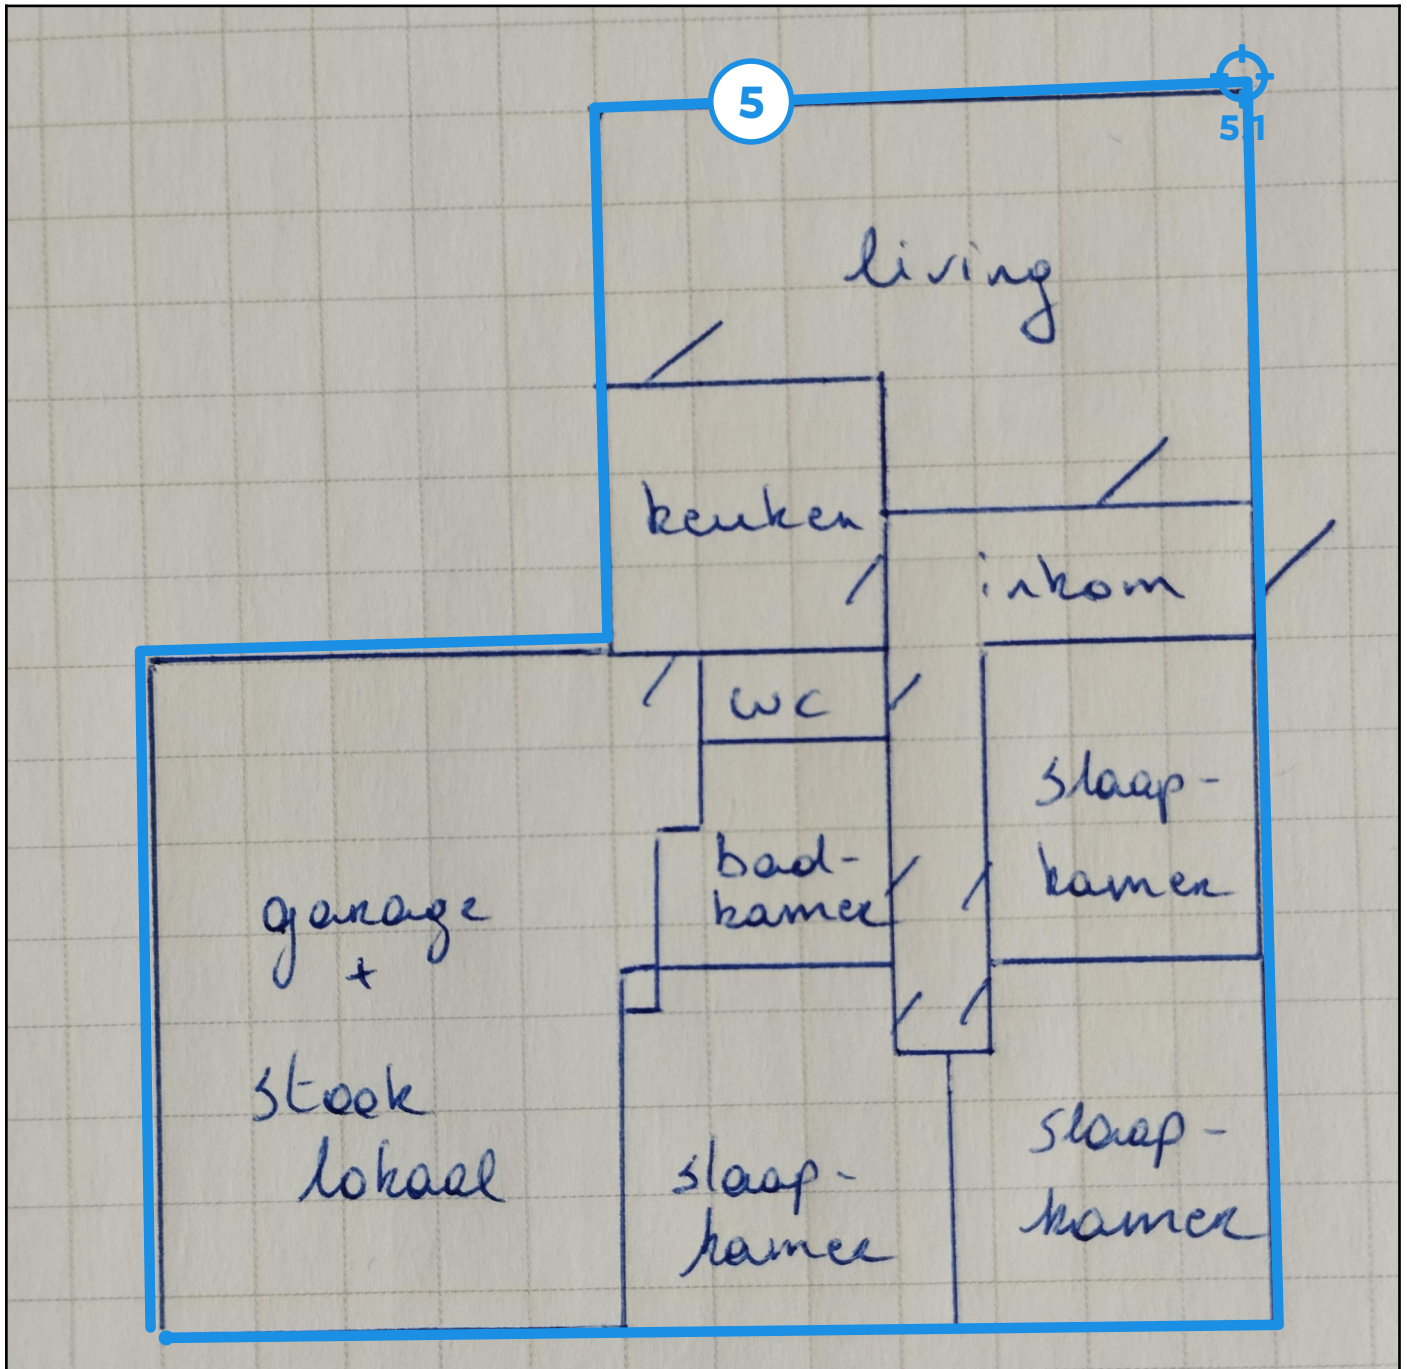
## Plan 1.2: Gelijkvloers

Beschrijving	Type	Actie
5. Crepi buitenmuur	Geen asbest	-
5.1 Code: 4	Puntmonster	-

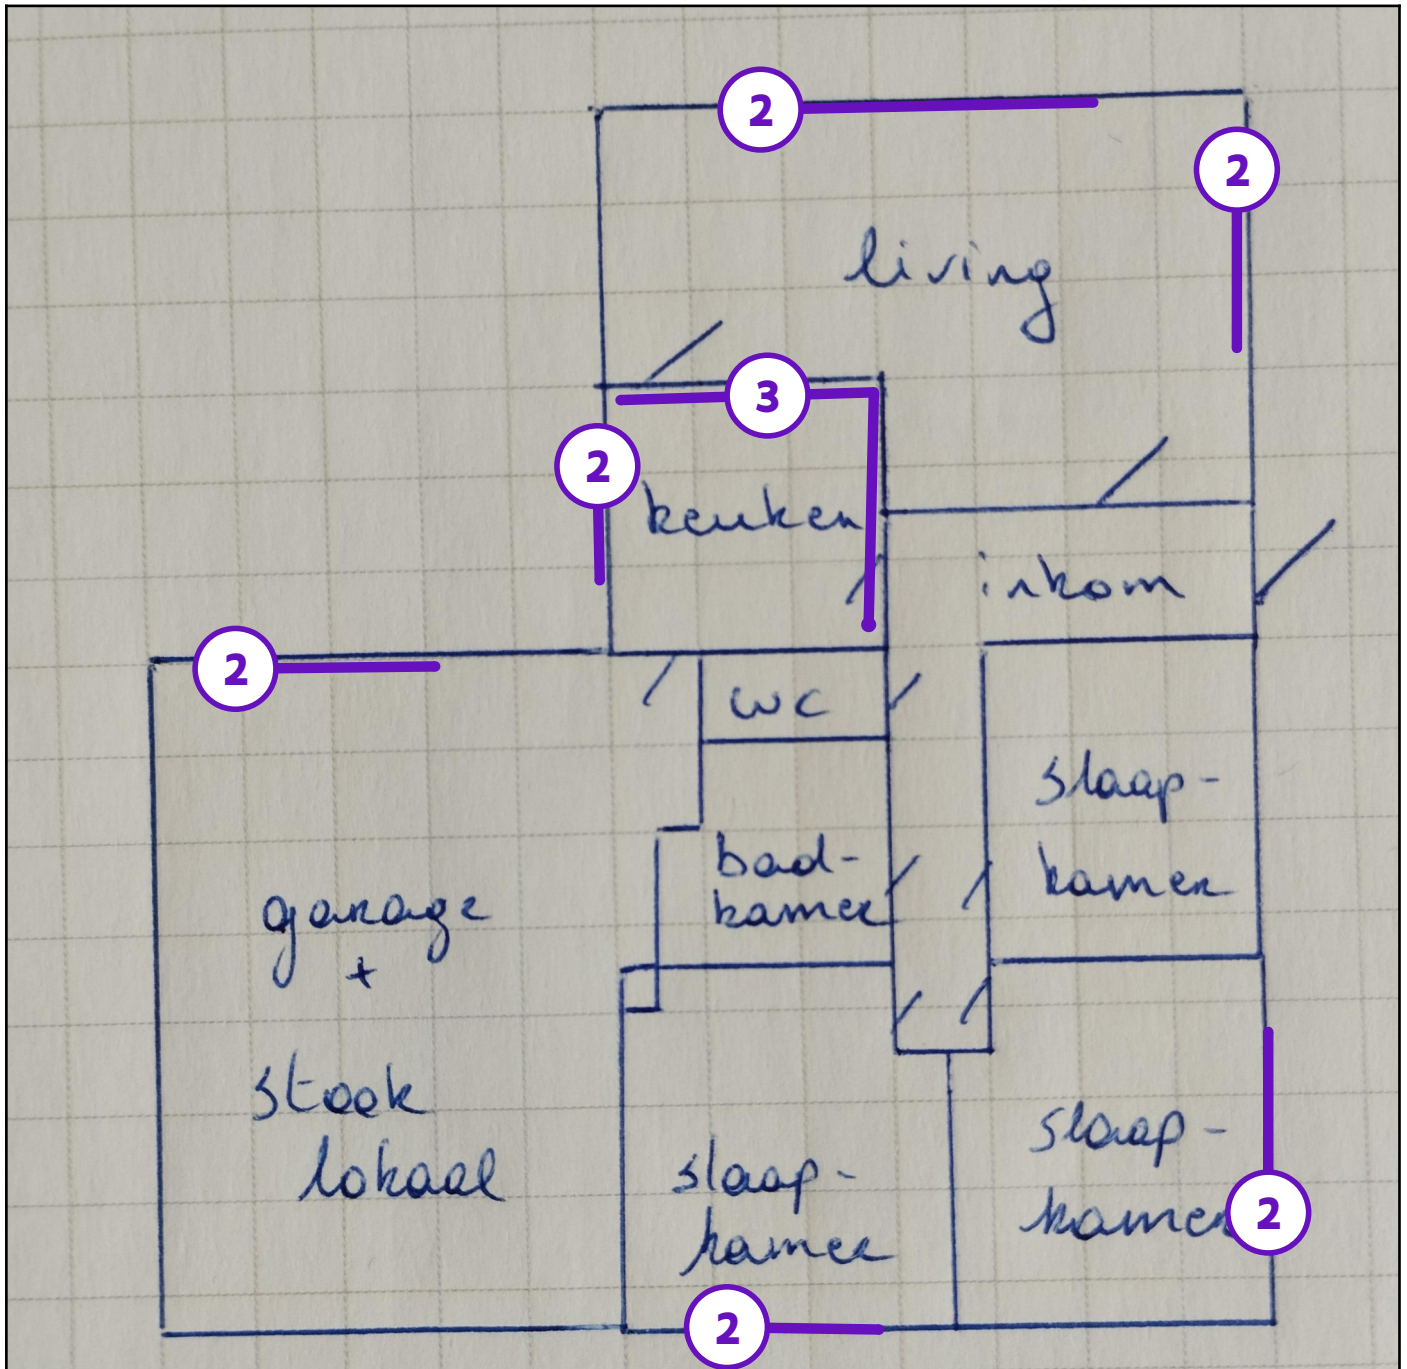
## Plan 1.3: Gelijkvloers

Beschrijving	Type	Actie
2. Mastiek	Advies	-
3. Wandtegels + tegellijn keuken	Advies	-

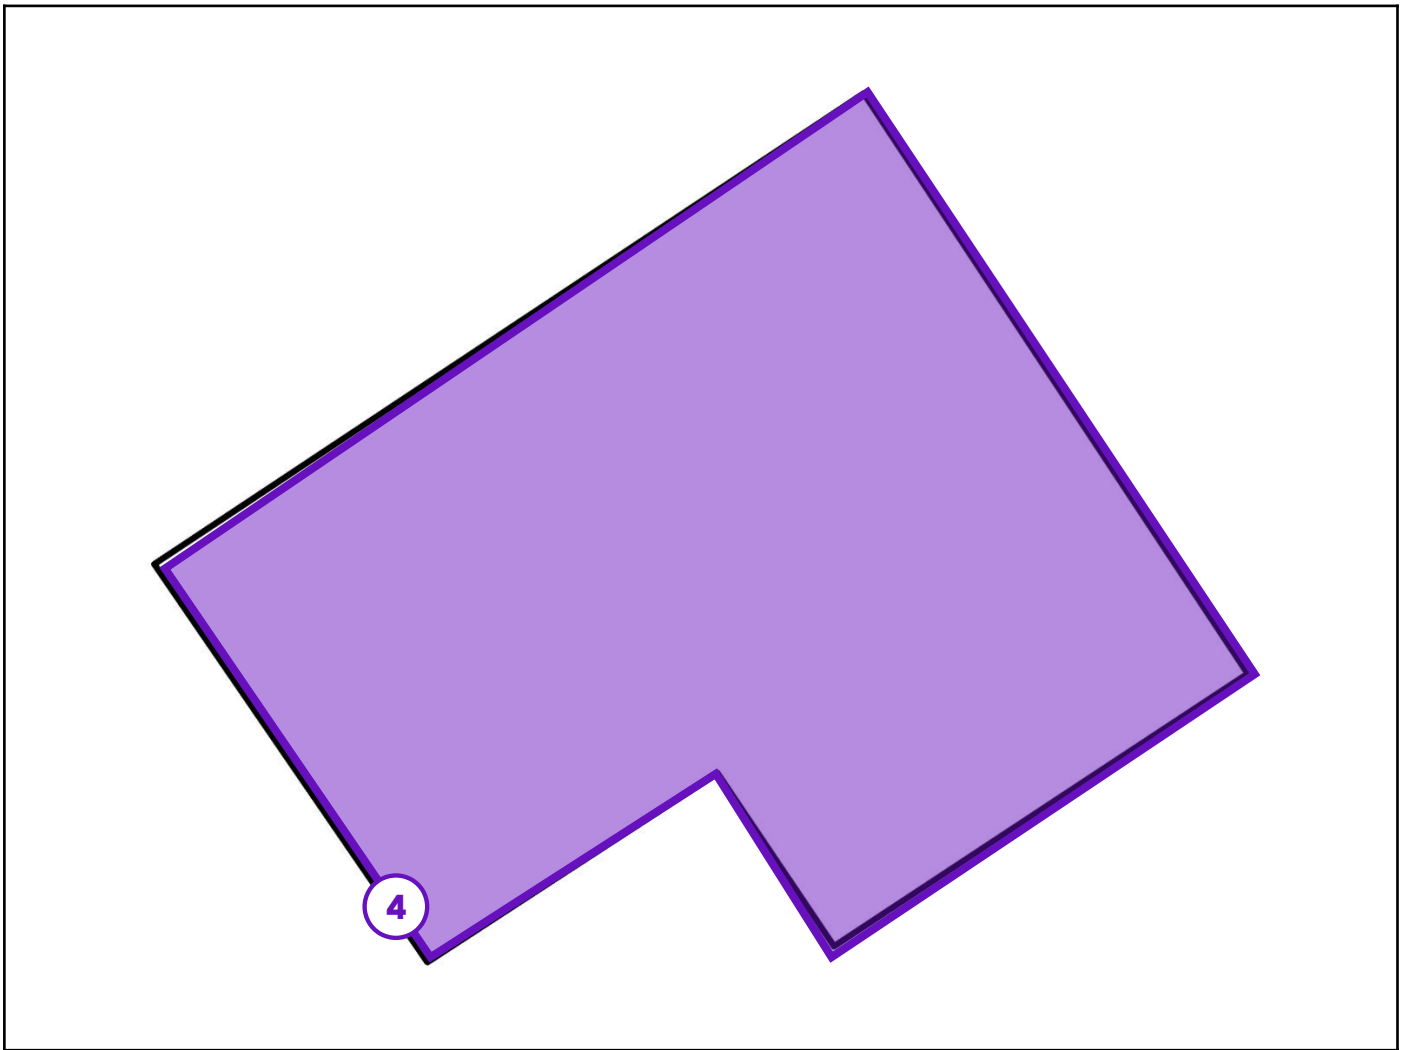
## Plan 1.5: Valse plafonds

Beschrijving	Type	Actie
4. Vals plafond	Advies	-

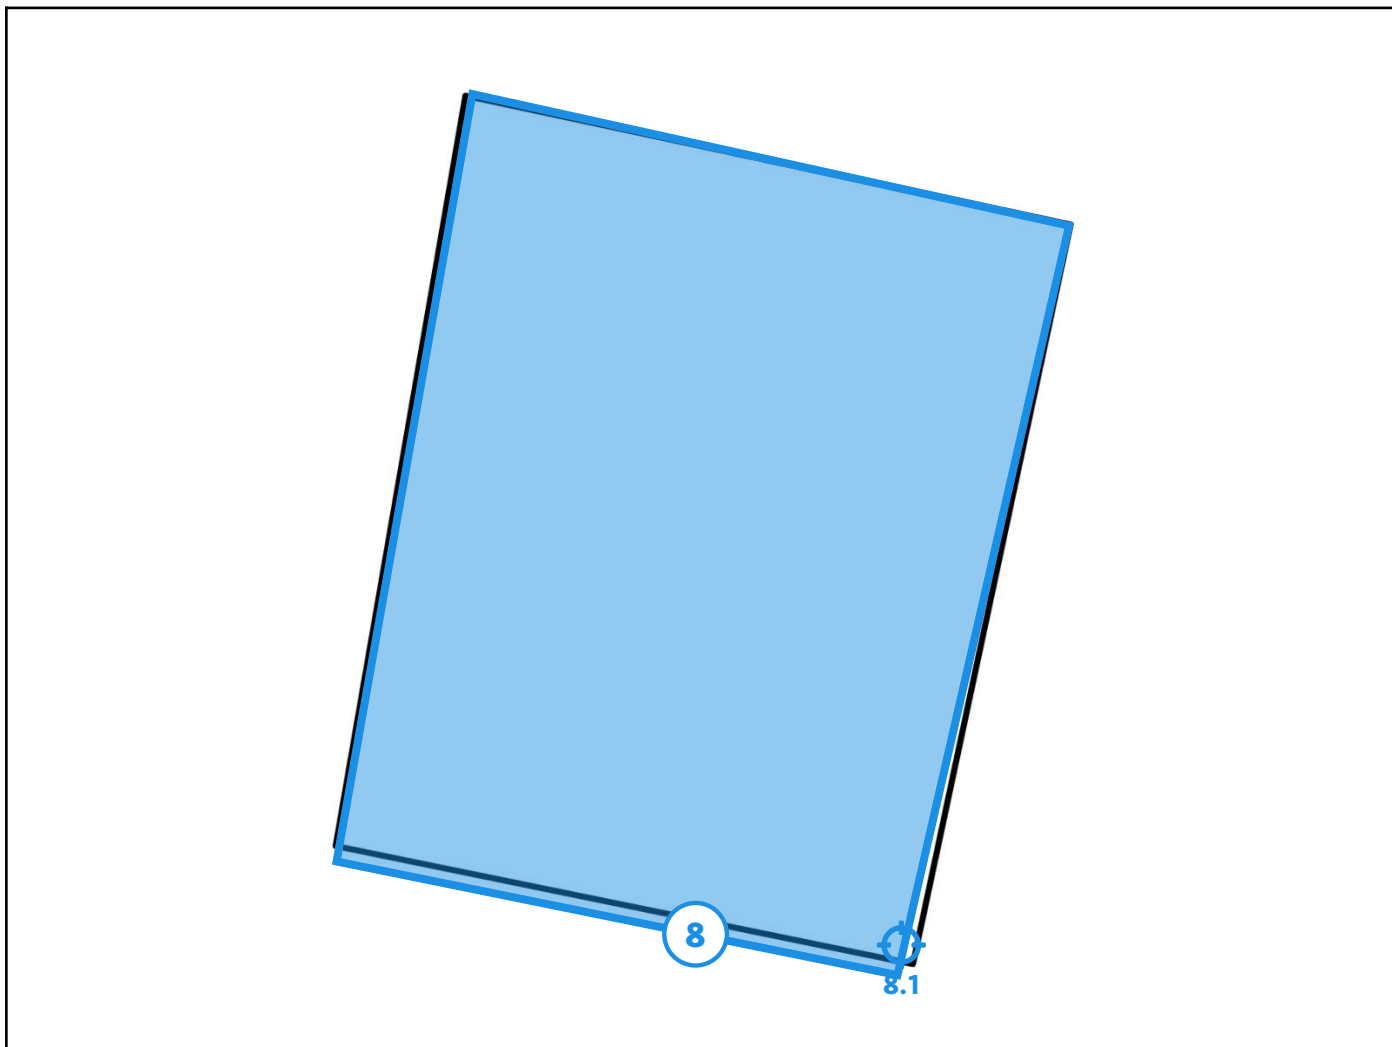
## Plan 2.1: plan groot tuinhuis

Beschrijving	Type	Actie
8. Roofing groot tuinhuis	Geen asbest	-
8.1 Code: 3	Puntmonster	-

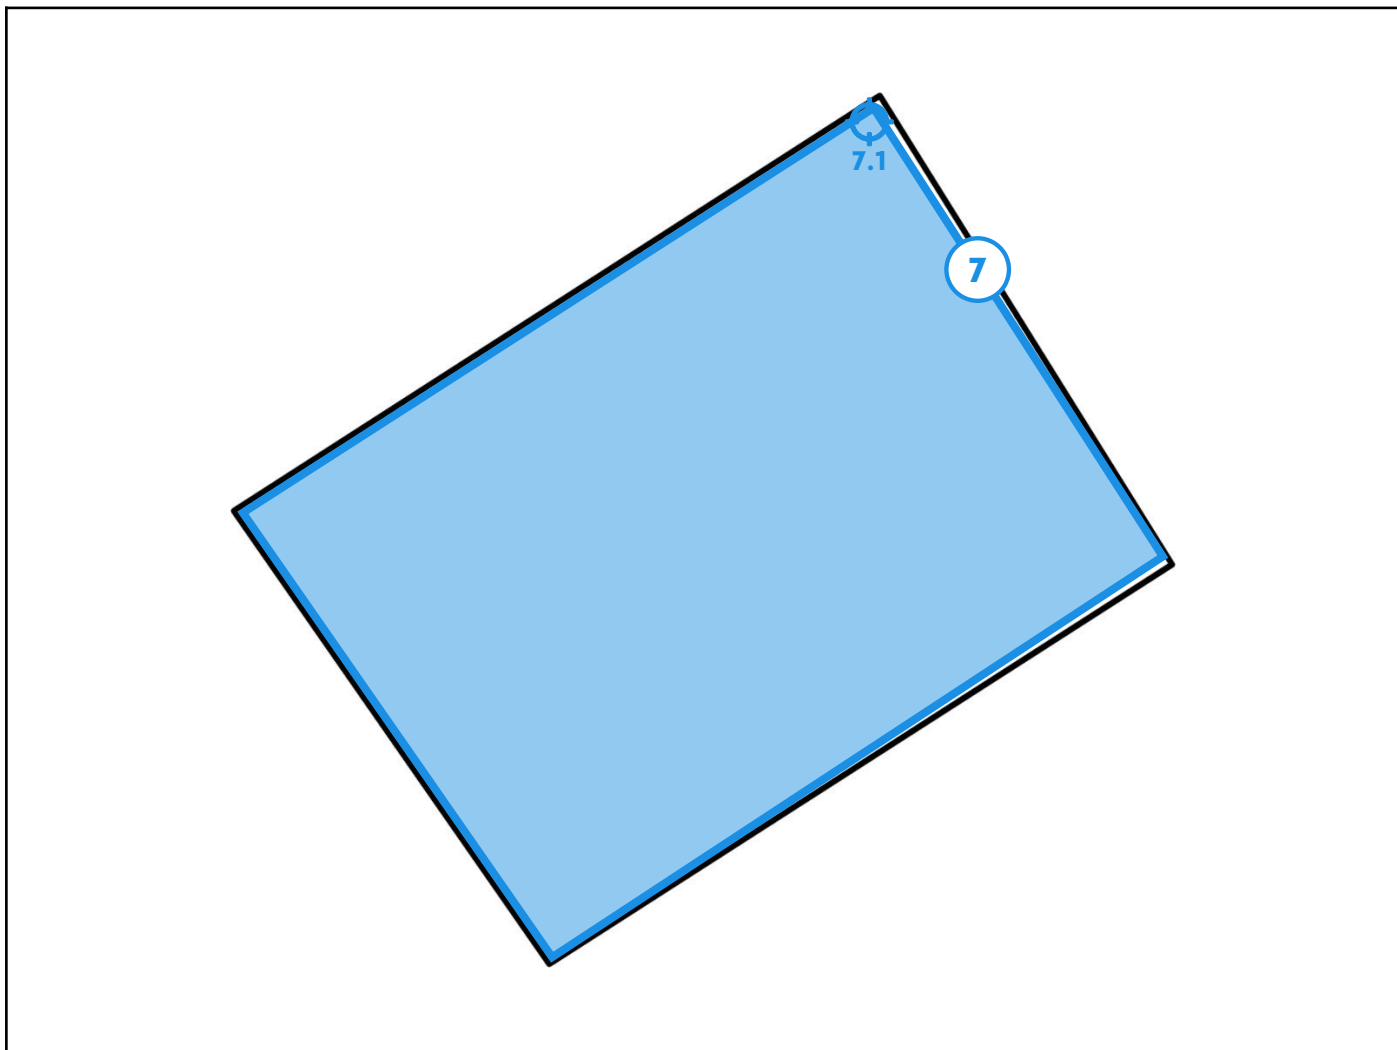
## Plan 3.1: plan klein tuinhuis

Beschrijving	Type	Actie
7. Roofing klein tuinhuis	Geen asbest	-
7.1 Code: 2	Puntmonster	-
