Asbestinventarisatetest

Pleinstraat 55, 3570 Alken

Attestnummer : 20240428-000079.000

Uitgegeven op : 28.04.2024

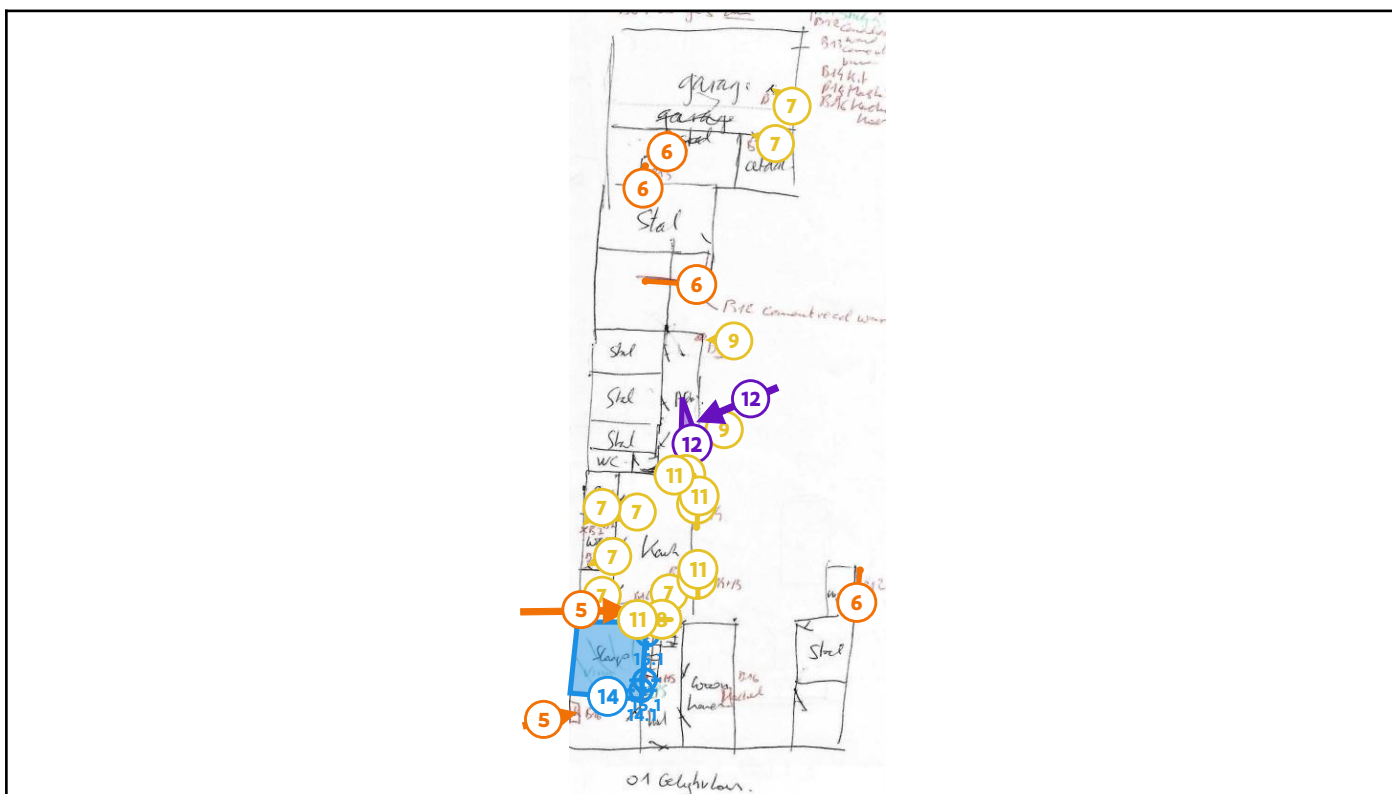
Plan 1.2: schets 01 Gelijkvloers

Beschrijving	Type	Actie
5. Kachel - koord/dichtingen	Asbestmateriaal	Verwijderen
6. Cementvezelplaten	Asbestmateriaal	Verwijderen
7. elektrische componenten - bakeliet	Asbestmateriaal	Zorgvuldig beheren
8. Mastiek ramen-deuren	Asbestmateriaal	Zorgvuldig beheren
9. Verloren bekisting	Asbestmateriaal	Zorgvuldig beheren
11. kit ramen	Asbestmateriaal	Zorgvuldig beheren
12. Vogelkooi uit menuiserieplaten	Roerend goed	-
14. 2 I PS I Vinyl beneden	Geen asbest	-
14.1 Code: 2 I PS I Vinyl beneden	Puntmonster	-
15. 1 I MSI Pleister muren	Geen asbest	-

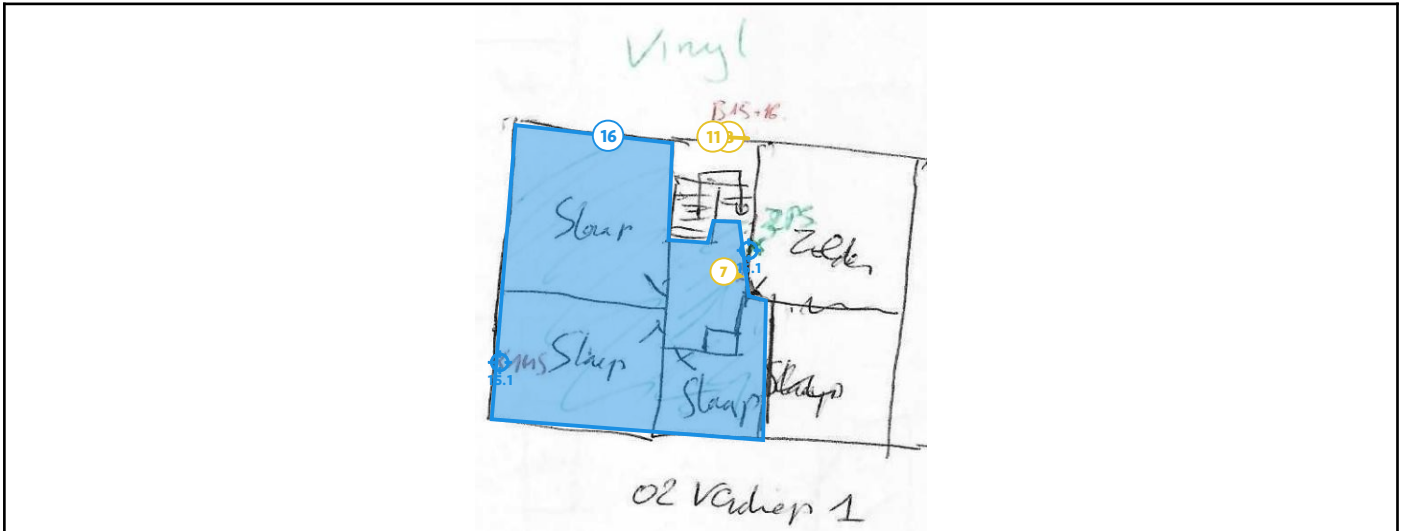
Plan 1.3: schets 02 Verdiep1

Beschrijving	Type	Actie
7. elektrische componenten - bakeliet	Asbestmateriaal	Zorgvuldig beheren
8. Mastiek ramen-deuren	Asbestmateriaal	Zorgvuldig beheren
11. kit ramen	Asbestmateriaal	Zorgvuldig beheren
15. 1 MSI Pleister muren	Geen asbest	-
15.1 Code: 1 MSI Pleister muren	Mengmonster	-
16. 3 PS Vinyl boven	Geen asbest	-
16.1 Code: 3 PS Vinyl boven	Puntmonster	-

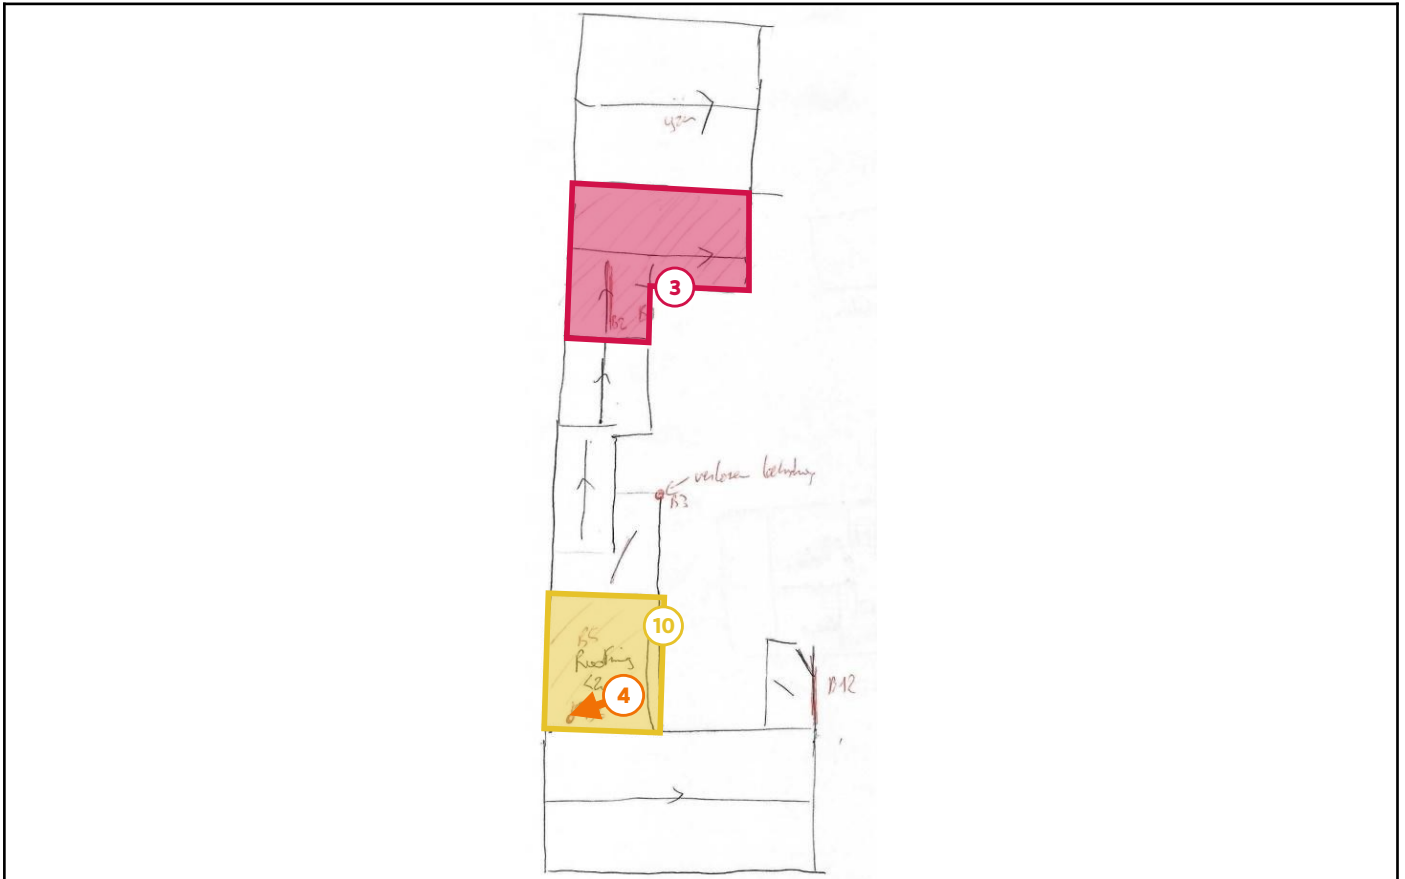
Plan 1.4: schets Dakenplan

Beschrijving	Type	Actie
3. Golfplaten dak	Asbestmateriaal	Dringend verwijderen
4. Schouw - rookgas	Asbestmateriaal	Verwijderen
10. Roofing - geen info vervangen na 2000	Asbestmateriaal	Zorgvuldig beheren

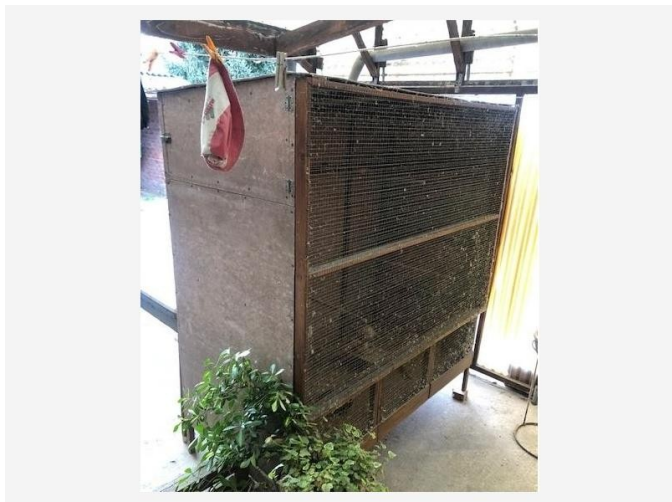
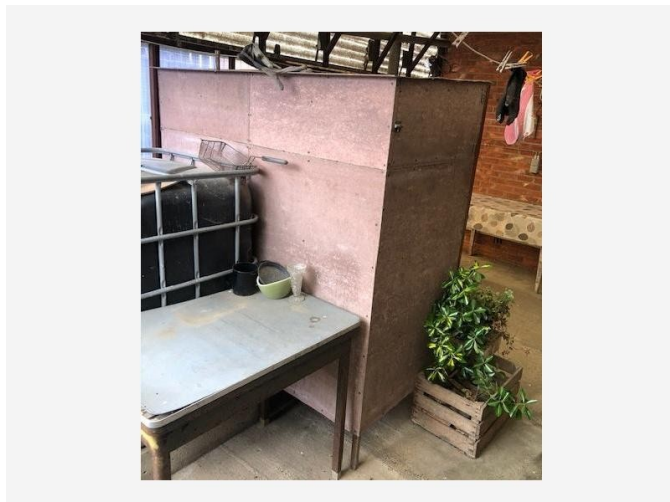
Roerende goederen

1. Beschermkledij dragen tijdens de werken, mondmasker P3, ...
2. Bevochtig eerst de asbesttoepassing. Dit om vezelverspreiding tegen te gaan.
